14. 1944年12月7日東南海地震に見られた遠江地方の家屋被害分布と地盤との関係*

静岡県小笠郡菊川北中学校 大庭正八

14. *Study of the Relation between the Subsoil Conditions and the Distribution of the Damage Percentage of Wooden Dwelling Houses in the Province of Tōtōmi in the case of the Tōnankai Earthquake of December 7th, 1944.*

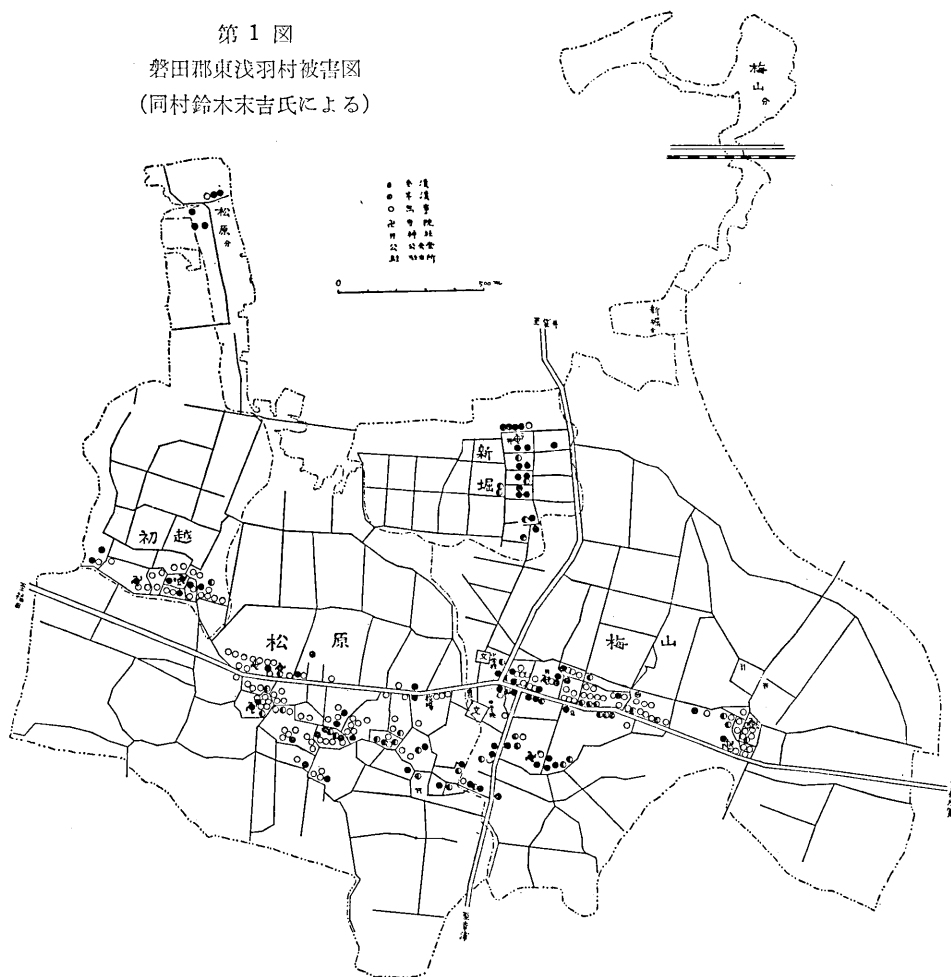
第1図
磐田郡東浅羽村被害図
(同村鈴木末吉氏による)

Fig. 1. Distribution of damaged houses in Higashi-Asaba Village, Iwata County. Black and half-black circles denote the totally collapsed and half collapsed dwelling houses, respectively, while circles denote undamaged ones.

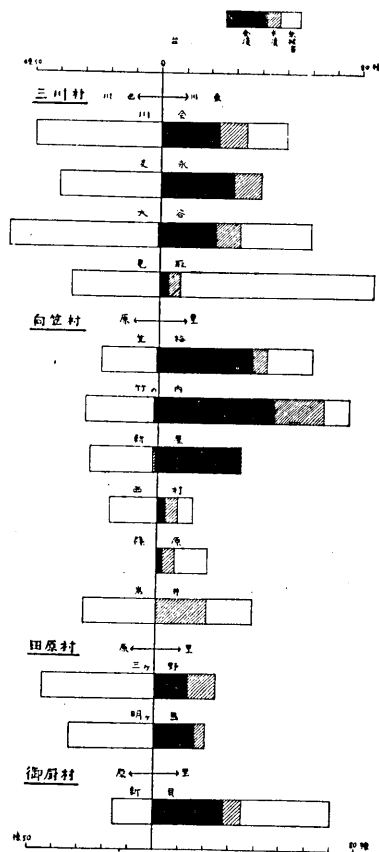
第6図 磐田原台地と太田川低地とにまたがる部落の住家被害

被害家屋の分布状況は低地のすみずみまでひろがり、特に磐田原台地に接した側では、大ていその裾ぎわまで倒されている。この方面の磐田郡向笠村・田原村・御厨村等の内で、里と呼ばれる低地側と原と呼ばれる台地上にまたがる部落の部分を比較すると、被害のコントラストが顕著である(第6図)。もつとも里側でも台地裾の岩盤上の家や、それに極く接近した家は無事である。同様な有様は袋井町でも見られる。ここでは低地内の大字袋井・川井が平均77%の全潰率を示しているのに反して、段丘上の高尾では2%ほどに過ぎない(第7図)。

Fig. 6. Contrast of damages of dwelling houses in the parts on the Iwatahara Plateau (left) and the parts in the Otagawa basin (right) of the same hamlets. The lengths of the black, hatched and white bars, respectively, denote the numbers of totally collapsed, half collapsed and undamaged dwelling houses.

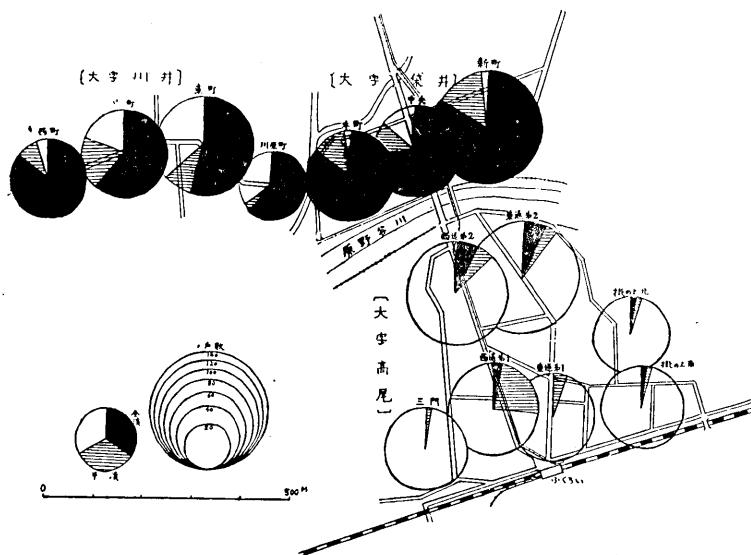
第7図 磐田郡袋井町の被害

Fig. 7. Damage of dwelling houses in the Fukuroi Town, Iwata County. Black, hatched and white areas of a circle represent the numbers of collapsed, half collapsed and undamaged houses of a hamlet.

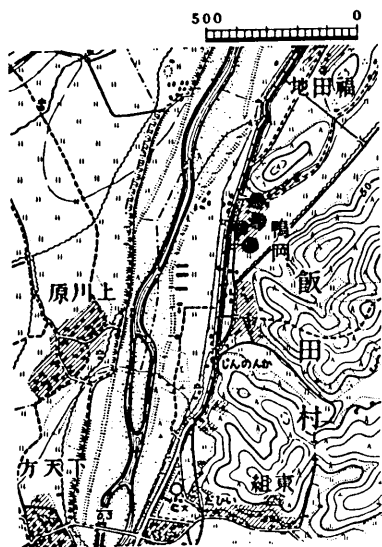
第8図 周智郡飯田村鴨谷(=鴨岡)部落の全潰住家(●印)

飯田村鴨岡では40戸中住家全潰4棟、同半潰13棟に達し、近隣の部落に比して幾分被害が目立つ。ここの被害家屋は北東に分岐する小支谷の出口に集中しており、多分その支流が本流の堆積に閉塞されて湿地化され、細泥質の堆積を促したためであらう。(第8図)

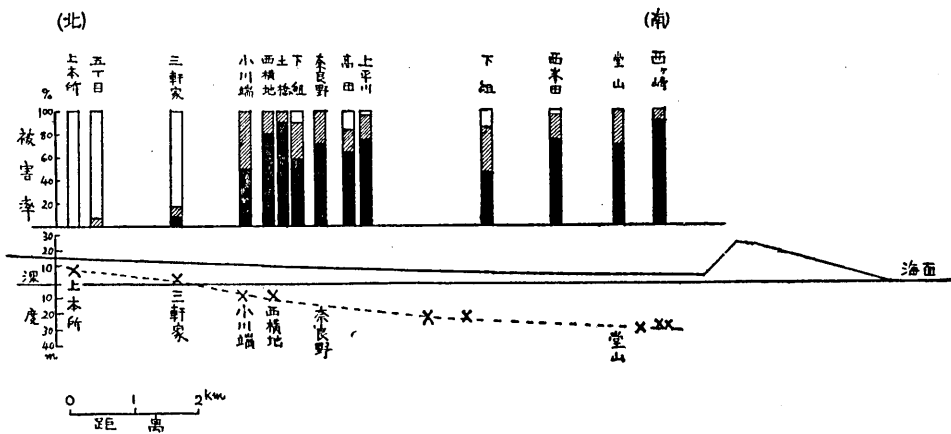
第 10 図 菊川低地の粘土層の厚さと住家被害率との関係

上段の棒グラフは低地内の部落の住家被害率を示し、黒は全潰、斜線は半潰をあらわす。下段は掘抜井戸より推定した粘土層の厚さを示し、破線が粘土層の下底をあらわす。×は掘抜井戸の採水層の高さである。(下段は三井・大谷 1950 による。)

近が最甚で 93.3%，北上して地層がうすくなるにつれて震害も軽くなり、7 間 (=12.6 m) の厚さの小川端で 50% となり、6 間 (=10.8 m) の三軒家で 8.1% に減じ、ここが全潰被害の北限である。但し途中小笠郡横地村の土橋 (91.7%)、西横地 (81.0%) は異常的に高率となつている。(第 10 図)

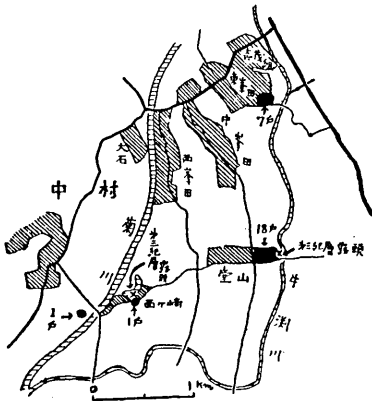
第11図 菊川低地南部の無被害地 (●印)

くまで高まり、その上に家屋がのつているためである事がわかつた。これ等の個所では90年昔の安政大地震の時も無事であつた⁹⁾、(第11図)

Fig. 11. Blackened area denotes the place where no damage was experienced in the southern part of the Kikugawa basin, while hatch denotes the outcrop of tertiary formation.

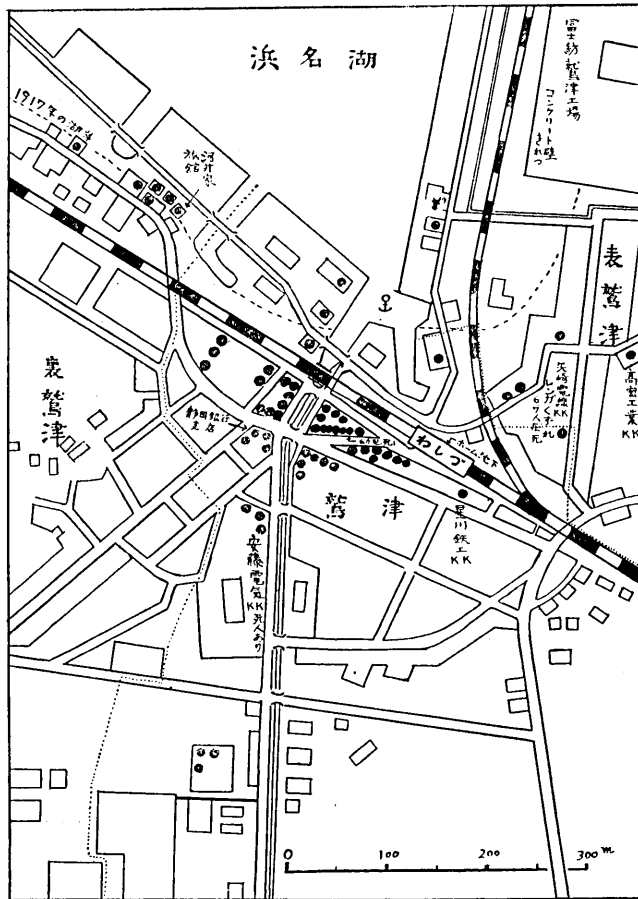
第12図 浜名郡鷺津町中心部の倒家分布図(黒丸) 柴田保司氏による。

Fig. 12. Distribution of totally collapsed houses (black dots) in the central part of the Washizu Town, Hamana County,

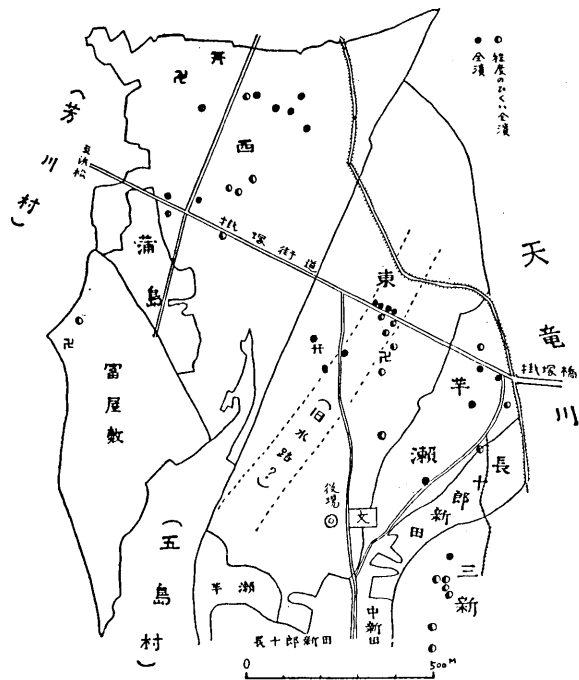
第 14 図 B 浜名郡河輪村北半の全潰家屋分布図
(現浜松市河輪支所石川氏による)

下流西岸の河輪の全潰家は、前記の芋瀬・三新以外に西・東両部落に密集している。このあたりは天竜川の分流があつた事が言伝えられ、その流路は幕末の地図⁽¹⁵⁾⁽¹⁶⁾にも描かれ

(A 図内の長上郡東村を貫通する廃止河川は、B 図の河輪村東部落内の全潰家屋密集部分の位置を流れていたものであろう。)

Fig. 14. B. Distribution of damaged houses in the northern part of the Kawawa Village, Hamana County. Dotted lines show former river course from Fig. 14. A.

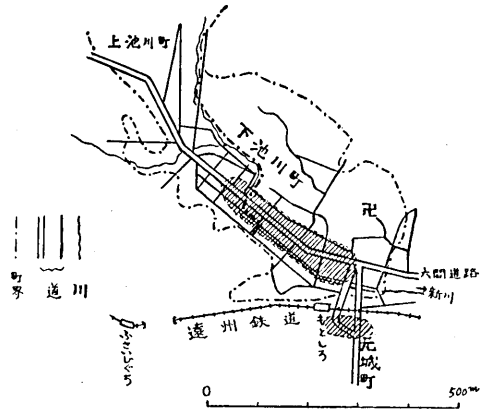
第 15 図 浜松市街北部の被災地(斜線の部)

浜松市上池川町・下池川町の所謂六間道路沿いは最近迄深田で、蓮なども植えてあつた。ここは天竜川平野から三方原台地へ入込んだ支谷で、本流の陸上堆積に対してこの支谷の堆積が追付かず、出口を閉塞されて水はけが悪く、湿地化したものであろう。現在この谷を前記の六間道路が東西に貫ぬき、ここに立並ぶ人家の内、倒潰 16 棟、半潰 26 棟、傾斜家屋約 70 棟の被害を出した(第 15 図)。

上池川町、下池川町は新川上流が三方原を解析した谷に当る。両町では全潰 15 棟、半潰 27 棟、傾斜 70 棟、水道漏水 (ジョイント部) 600 m、鉄管切損約 100 箇所。道路各所できれつを生じた。死者は 5 才の女兒 1 人。被害の最もはげしいのは六間道路沿いで、従来どぶ田を埋立した個所のためであり、従つて重量建築物は 10m 近い杭打ちをしなければ危険である。

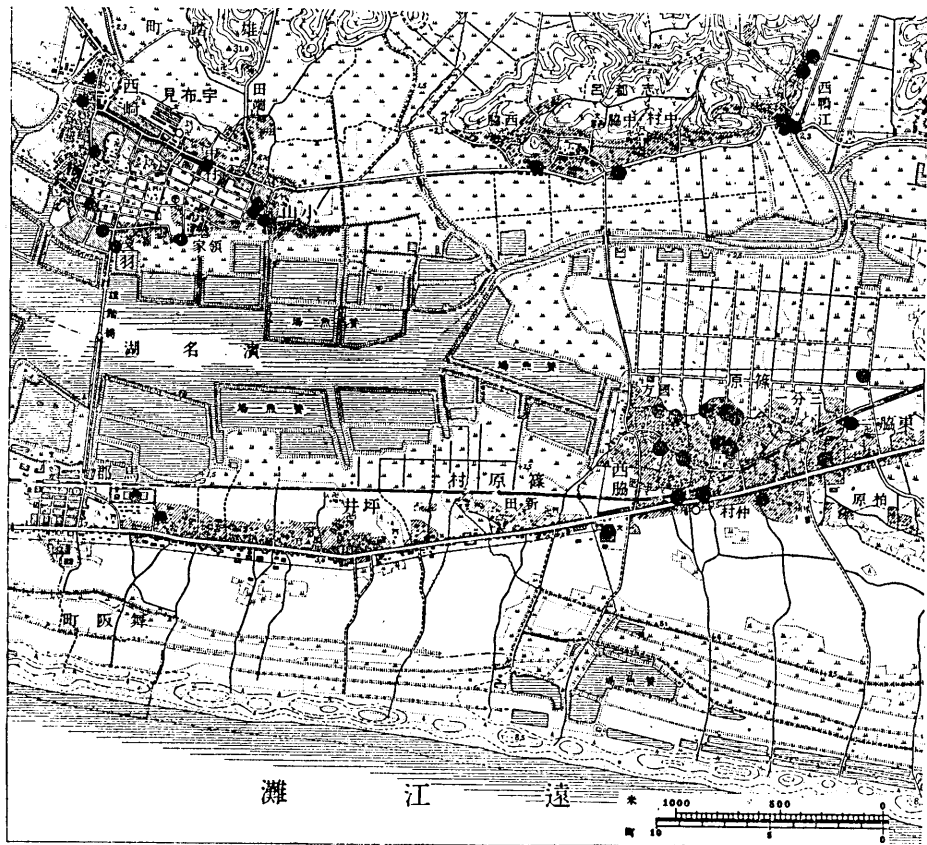
第 17 図 浜名郡雄踏町・篠原村及び附近の倒壊住家分布図 (●印)

この地区の地震被害は比較的軽度で、1市(内1支所)10町村85部落の9,900戸の内、住家全潰190棟、半潰240棟、全潰率は1.6%である。比較的被害の多いのは篠原^{しのはら}(810戸中住家全潰31棟、半潰55棟、全潰率3.8%)、入野(581戸中住家全潰29棟、半潰27棟、全潰率5.0%)であるが、これとても天竜川平野下流の全潰率の程度である。(第17図)

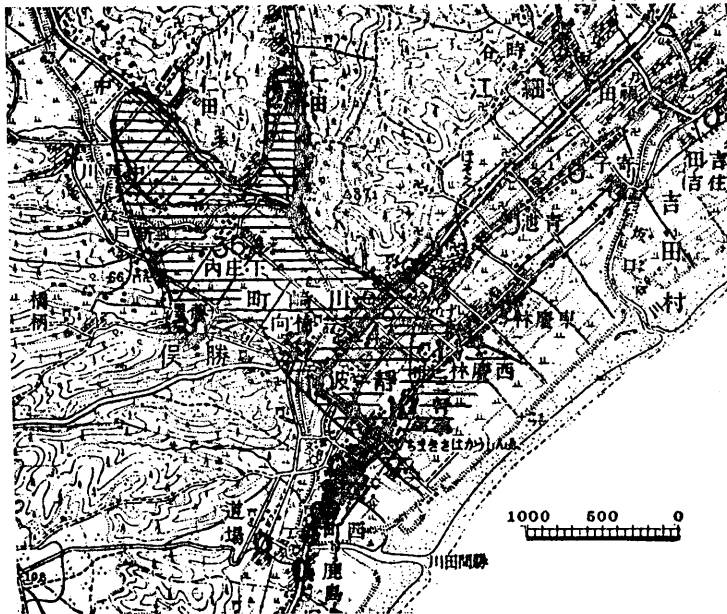
この地帯の被害の概数は12町村73部落約8,700戸の内、住家全潰170棟、半潰550棟、従つて全潰率は2.0%で、やはり全体として軽度であるが、中には稍被害の大きい所もある。総体的に被害軽微なのは山地や台地の前面であつて、震害の目立つ所の背後には大がいの瀧湖由来の低地を伴っている。この状態が画然としているのは榛原郡川崎町で

第18図 榛原郡川崎町の被害。数字は住家全潰率で、平行線内が全潰区域を示す。

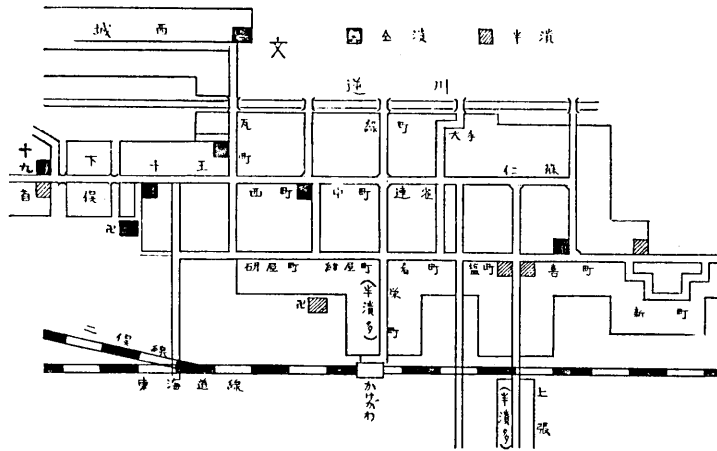
第19図 掛川町の被害

市街地で家屋が密接している場合は相互にもたれ合う結果仲々倒れにくいだが、その端部の家は片方から押されても反対側により掛る事が出来ないのでそちらへ倒れ易い。小笠郡掛川町・周智郡山梨町に例がある。(第19図)

Fig. 19. Collapsed houses in the Kakegawa Town, showing that the houses at street corners, facing both of front and side streets, were destroyed markedly.
