18. 木造家屋の震害について

地震研究所 金井清

18. On the Damage to Japanese-style Buildings due to Earthquakes.

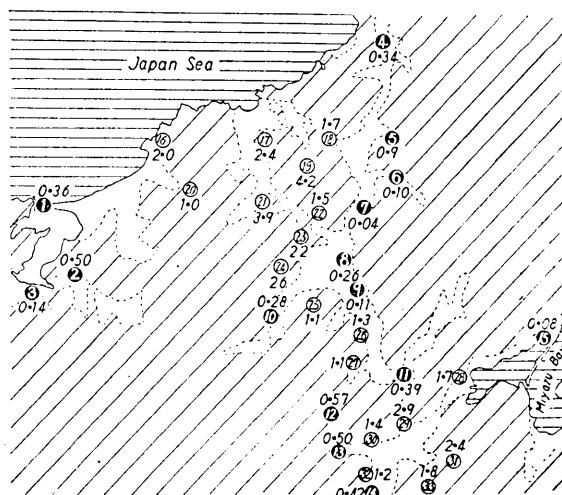
激震地は洪積層、第三紀層、残存家屋と全潰家屋の被害の程度に甚だしい相違あり。通常は屋根はそのままの形を維持するが今度の激震地では屋根自身も甚だしく破壊。(一般に被害甚大な地域は沖積層上であるため、この地震の被害状態が特に調査者の注意をひいた)府中村では不同沈下があり、全潰/半潰の比は小。

第1図 舟後地震 (1927 III 7)。丸印の傍の数字は全潰/半潰、
●印は全潰/半潰<1、○印は全潰/半潰>1。(40万分の1地図)。

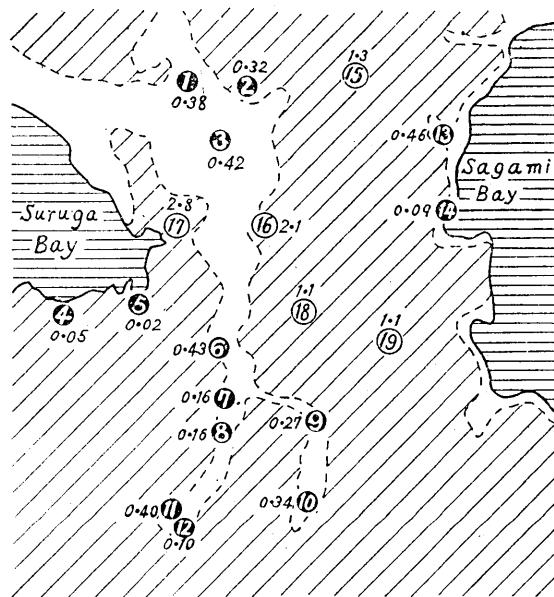
狩野川流域半潰多し。地盤のよい江間村垂山村では特に屋根瓦の落下多し。

第2圖 北伊豆地震(1930 XI 26)。丸印の傍の数字は全潰/半潰、
●印は全潰/半潰<1、○は全潰/半潰>1。(40万分の1地図)。
 1. 三島町 2. 錦田村 3. 中郷村 4. 西浦村 5. 内浦村 6. 田中村
 7. 修善寺町 8. 下狩野村 9. 中大見村 10. 上大見村 11. 中狩野村 12. 上狩野村
 13. 熱海町 14. 上多賀村 15. 面南村 16. 蕁山村 17. 江間村 18. 北狩野村
 19. 下大見村。

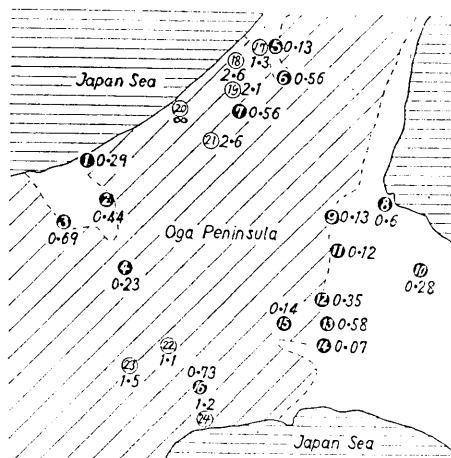
(第3図でわかるように全潰の割合は沖積層上では小さく、山地では大きい)

第3圖 男鹿地震(1939 V 1)。丸印の傍の数字は全潰/半潰, ●印は全潰/半潰<1, ○印は全潰/半潰>1。(20万分の1地図)。

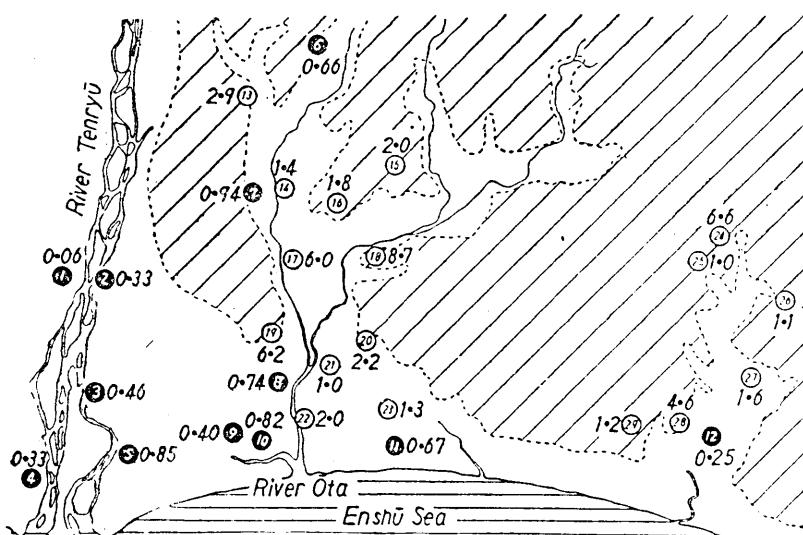
第5圖 東海地震(1944 XII 7)。丸印の傍の数字は全潰/半潰, ●印は全潰/半潰<1, ○印は全潰/半潰>1。(30万分の1地図)。
