# 40. 昭和16年7月15日長野地震の家屋被害に就て

地震研究所 金井 清

40. *On the Damage to Buildings in the Nagano  
Earthquake of July 13, 1941.*

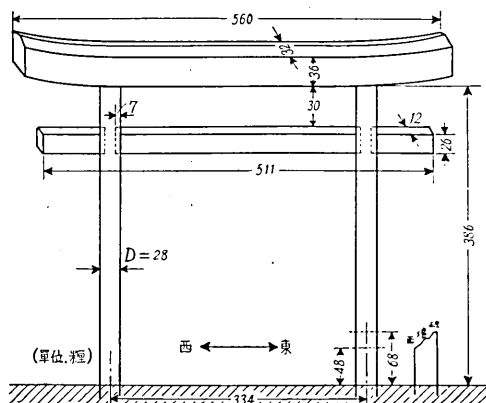
第 25 圖 破壞した石鳥居の構造

$$\left. \begin{aligned} m &= 1400 \text{ kg (柱 1 本と笠木, 貫の半分の質量)} \\ l &= 2.8 \text{ m (地表から柱の重心までの高さ)} \\ r &= 14 \text{ cm (柱の半径)} \\ I &= (\pi r^4/4) = 3.01 \cdot 10^4 \text{ cm}^4 \text{ (柱の慣性能率)} \end{aligned} \right\} (2)$$

$$k > 0.274 \quad (3)$$

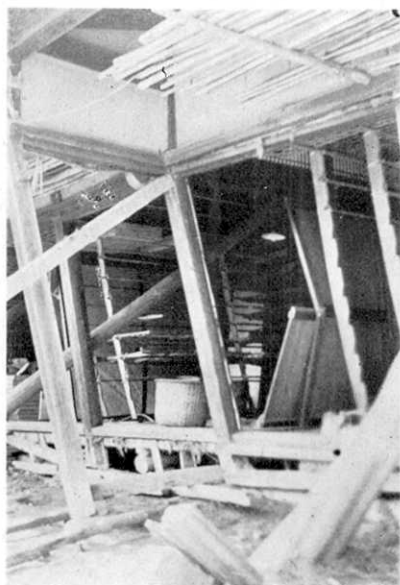
被害地踏査の結果、住家の倒潰状態の最も多いのは、表柱が鴨居又は土臺の仕口で破損し、小壁を廻らした鴨居から上が小屋組共に一體となつて前方に押し出され、そのために中柱が次々に鴨居の仕口で破損して家屋全體が崩潰したか、或は傾斜したまゝ残つた状態である。故に此の場合には崩壊を免れて單に傾斜したのみの家屋は鴨居から上の小壁と小屋組には損傷は頗る少い。寫眞第 6 圖は此の有様を明かに示して居る。外柱が鴨居下で折れて下屋の壁部の中間を押し出し、そのため下屋の柱が鴨居の高さで裂けた状態が寫眞第 7 圖である。寫眞第 8 圖は此の様式で完全に崩壊した例で、後方に見える家屋は表柱が破損し家屋全體が傾斜したが小屋組は完全に破損を免れて居る。然も崩壊した家屋の向きは此の地域の家屋倒潰方向と一致し安全な家屋の向きは直角である。尙此の倒潰様式の特別な例で小屋組が特に弱い家屋は表柱、中柱が破壊したため小屋組が崩落し裏、兩側の壁體は安全に残つた。(寫眞第 9 圖参照)。

第 6 圖 表柱破損小壁龜裂なし. 南向, 南へ(長沼村穗保)

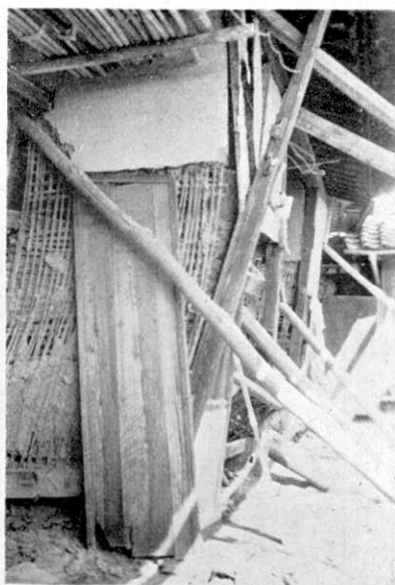
第 7 圖 下屋が鴨居の高さまで破損. 南向, 南へ(長沼村穗保)

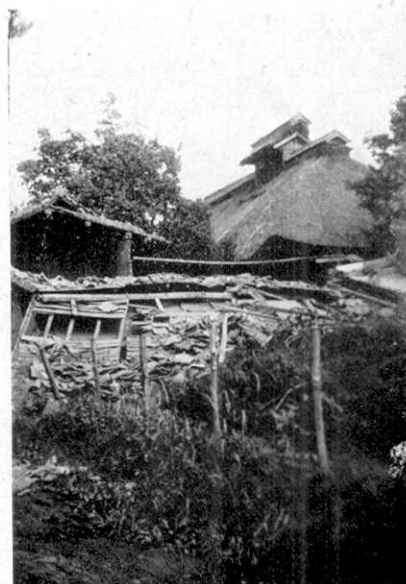
第 8 圖 崩壞家屋. 西向, 西へ(長沼村穗保)

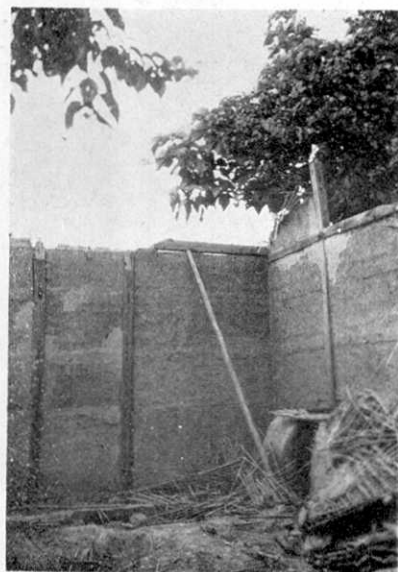
第 9 圖 屋根崩落. 外壁安全. 南向, 南へ(長沼村津野)

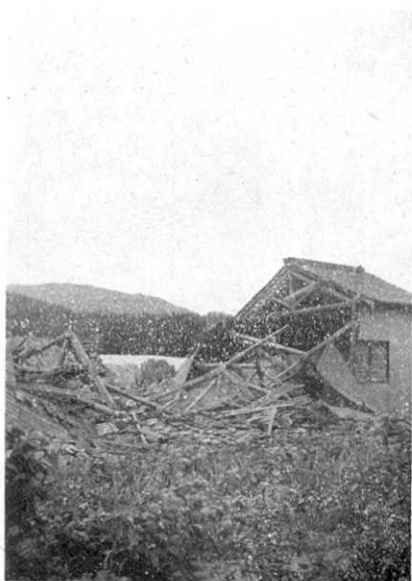
次に間仕切壁のない細長い家屋の場合には、兩側の壁部に近い部分は安全で、中央部が破壊した家屋が多い。倉庫の被害は總べて此の状態であつた。豊洲、赤沼兩國民學校校舍の損傷も此の例に近い。寫眞第 10, 11 圖は住家、倉庫の中央部が崩壊したのを示す。又、兩側と中央部の軸部の剛度の差違のために、横材が中央部で破損した例も多く、そのうち軒拵の破損したのが寫眞第 12, 13 圖でわかる。

第 10 圖 住家，兩側の壁部を残し中央部倒壊。南向，南へ(神郷村石)

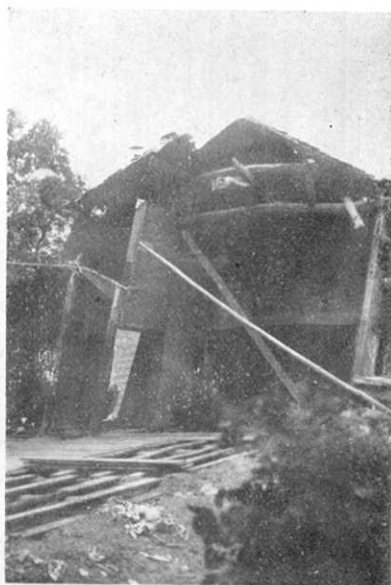
第 11 圖 倉庫，兩側壁部を残し中央部倒壊。南向，南へ(古里村三才)

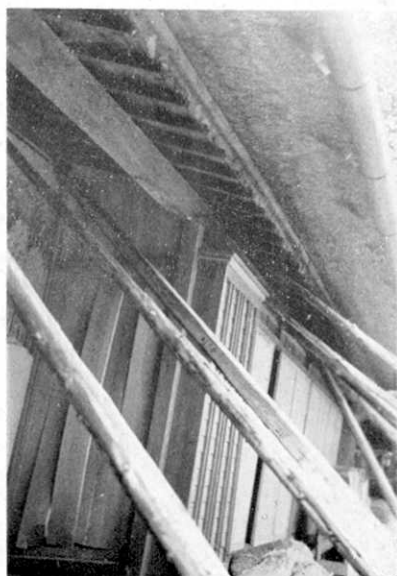
第 12 圖 軒桁中央部で破損。南向，南へ(長沼村赤沼)

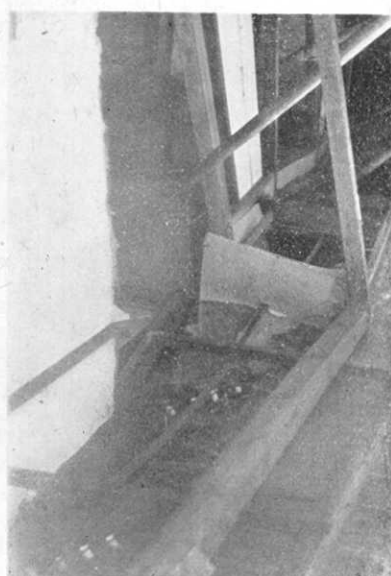
第 13 圖 軒桁中央部で破損。南向，南へ(神郷村南郷)

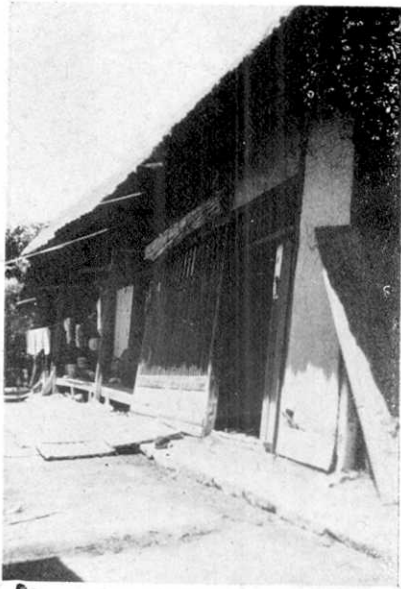
前記の二通りの破壊型と異つて、表にも壁體があり、四方の剛度の差違が少い家屋は各地區により倒潰方向が略一定して居る。土蔵、納屋の倒潰は殆んどこの状態に屬した。寫眞第 14, 15 圖の家屋は鴨居から上の壁體少く、小屋組も弱いため全體として破壊し、地震後に加へた斜材で辛じて崩壊を免れて居る。此の反對に鴨居上の小壁多く、小屋組も強固な爲、柱が鴨居下で損傷し壁體及び通柱も鴨居の高さで彎曲して壁體の下部は剝落したが、上部には殆んど損傷のない好例が寫眞第 16 圖である。

第 14 圖 柔構造住家倒壊. 南向, 北へ  
(長沼村大町)

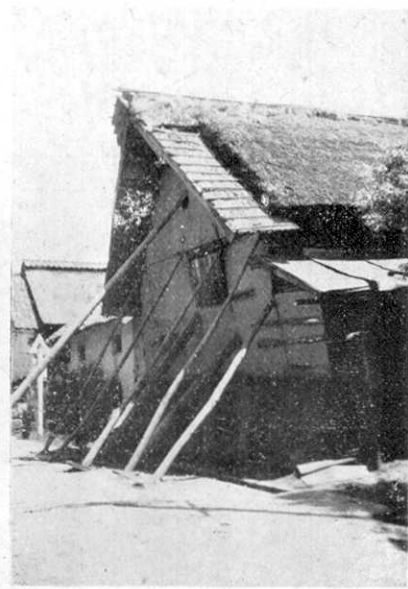
第 15 圖 柔構造住家倒壊. 南向, 西へ  
(長沼村大町)

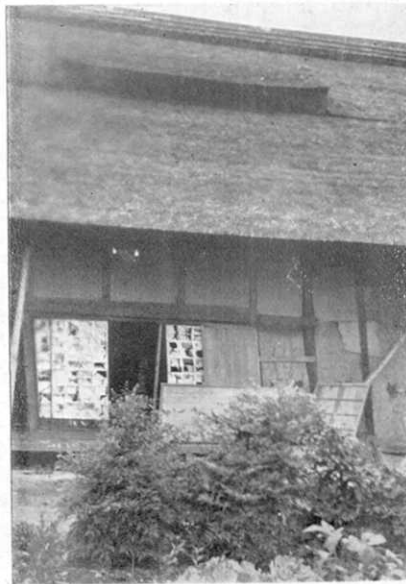
第 16 圖 鴨居より上部損傷なし. 南向, 東(浅川村東條)

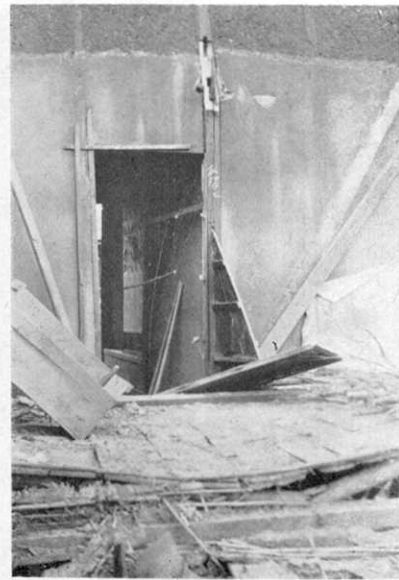
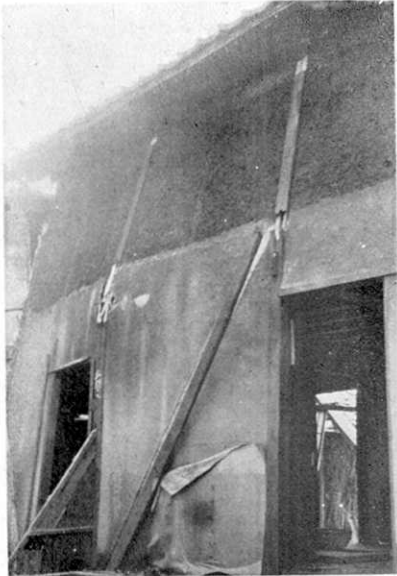
次に、筋違を使用した家屋は稀であるが、長沼村、神郷村では、周囲の家屋が全部倒潰してゐるのに、筋違を使用した家屋のみが安全に残つたのが 2 棟宛あつた。1 階に僅か 4 分×4 寸の板を筋違として使用してゐた爲、1 階は安全であつたが、筋違のない 2 階が破壊した家屋が 2 棟あつた。全く理論の示す通りである。(寫眞第 17, 18 圖参照) 大黒柱を使用した家屋も亦少いが、大黒柱は神郷村の北國街道筋の商家

第 17 圖 一階筋違使用, 二階倒壊. 南向, 南へ(長沼村津野)

第 18 圖 第 17 圖と同じ家屋

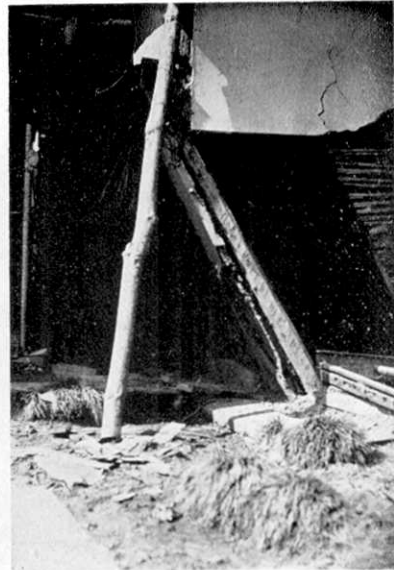
此度の激震地では土藏の倒潰は比較的少なく、長沼村の如く度々の水害で下部の腐蝕したものに限られてゐた。寫眞第19圖の土藏はその典型的な例で、水害の爲に腐蝕した下部のみが倒潰して上部は僅かに龜裂ができた程度である。土藏の滑動は淺川村、若槻村に最も多く、壁體の厚さ24cm乃至30cmの土藏が10cm乃至40cm滑動してゐた。(寫眞第20, 21圖参照)

第 19 圖 下部腐蝕の土藏の破損. 南向, 西へ(長沼村穗保)

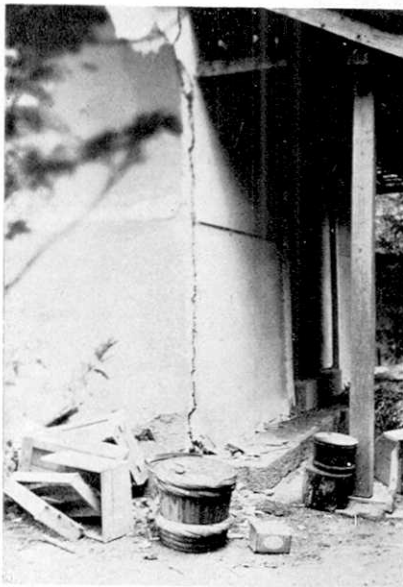
第 20 圖 土藏東方へ 40 cm 滑動  
(浅川村西條)

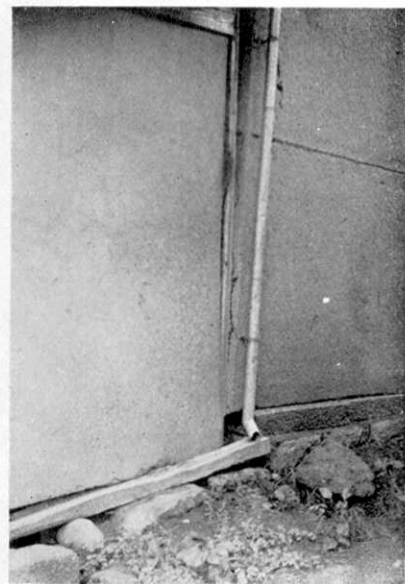
第 21 圖 土藏東北方へ 15 cm 滑動  
(岩槻村東條)

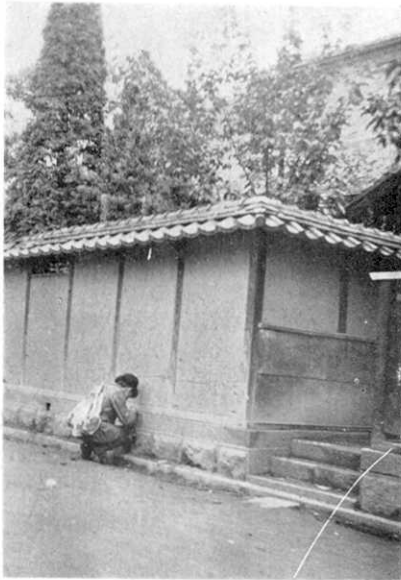
尙、特殊な被害としては、裏に支柱のない土塀が長さの方向へ9cm滑動し、瓦の剝落は1枚もなかつた。(寫眞第22圖参照。土塀の後に見える立派な家屋の柱は大部分破損した)此の事實は、此の地域の主要動が土塀の長さの方向であつて直角の方向の震力は極めて小さかつたことを示す。次に周囲を壁體で廻らした新築の剛構造の高い二階家屋が將に顛倒せんとする位傾斜したのがあつた。(寫眞第23圖参照)

第 22 圖 土塀長さの方向(東北方)へ  
9 cm 滑動(若槻村徳間)

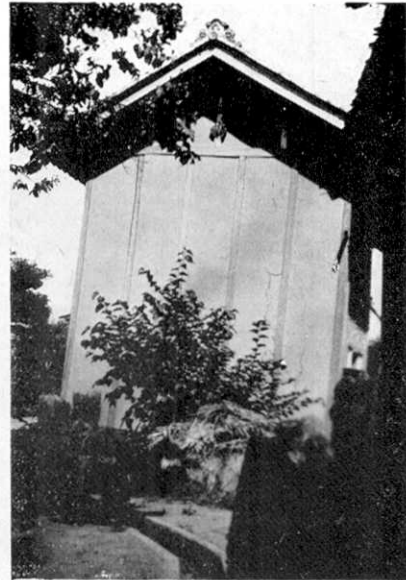
次に將に轉覆せんとする状態にあつた長沼村の剛構造の家屋(寫眞第 23 圖, 第 26 圖参照)について計算を行ふと、轉覆の起る條件は

第 23 圖 新築剛構造の高い家屋南西  
へ顛倒(長沼村榎保)

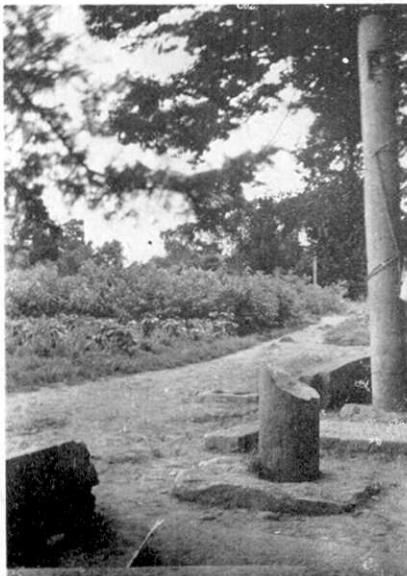
今、加速度を推定する一つの目安として、古里村諏訪神社の石鳥居の破損に依つて簡単な計算を試みる。(寫眞第 24 圖及び第 25 圖参照)

となる。次に、柱の 1 本が折れ、笠木、貫が落下した後の残りの 1 本の柱について同様の計算を爲すと  $k = 1.02$  となり、此の地震では考へられない大きな値である。尙此の場合には上下震動はあつても問題にならない。

第 24 圖 鳥居の倒潰(古里村諏訪神  
社)

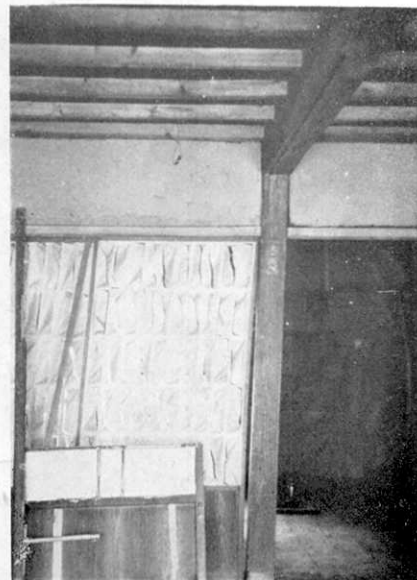
共振で倒潰したと推察できる家屋も少くなかつたが、破壊状態から特に明かに共振によると考へられる家屋が若槻村稲田にあつたから、その固有週期を算出して見る。同家屋の軸部の断面圖は第 27 圖で、その中の第 14 號の柱を寫眞第 28 圖に示す。第 27 圖に於て破壊した柱は第 1~10, 18, 彎曲した柱は第 11~14, 17, 安全な柱は第 15, 16, 19, 20 であつた。鴨居から上は全部壁體で廻らされ、然も寫眞でわかる如く柱と梁の接合は相當に剛である。それ故柱は兩端固定、床は剛として計算を行ふことにする。

第 28 圖 柱彎曲(長野市吉田)

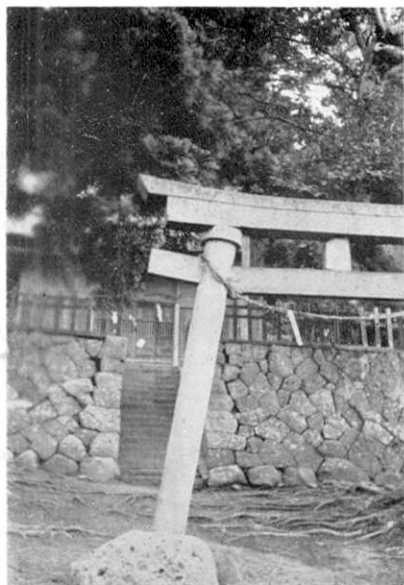
第 31 圖 鳥居横へ傾斜，貫破損（淺川村押田）
