## 41. 善光寺平に於ける民家構造 の特異性と震害

地震研究所 斎 田 時 太 郎

#### 41. The Peculiarities of Dwelling House Construction, and the Earthquake Damages in Zenkoji Plain, Nagano Prefecture.

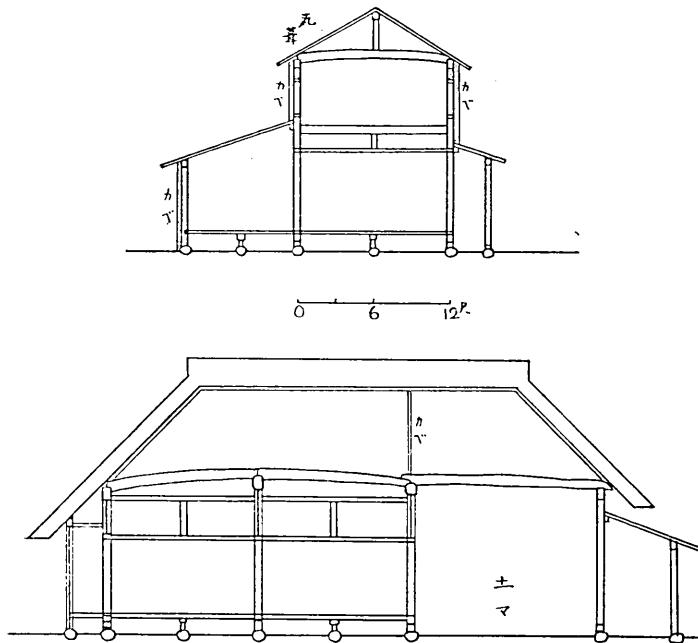
第1圖 善光寺平に於ける民家の二型

要するに善光寺平に於ける民家の構造と形態は第1圖に略示する通り、農家は平家建の藁葺で左右兩側には壁があるのみで前後の二側は大部分開放され、さうして土臺は周圍に廻してあるが内部には殆ど用ひてない。街道筋の商家には二階建で階上に厚い土壁をぬり柱を包み前後に圖の如く下屋を卸してゐるもののが特に多く見られる。

等のために間仕切を設けることは望まれない。因て耐震的に家屋を剛強にするためには、左右兩側の壁體にたより、そして中間軸部の剛性を増すために仕口を改良し柱を太くし、土臺を充分に用ひ軒桁上部で家屋を一體として緊結して、その部分の震力を左右兩側の壁體に傳達するやうに造るのがよい。こう考へると左右兩側の壁體は耐震上重要なもので、第1圖に示すやうな下屋構造として母屋の地廻材の下部のみに壁體のあるのは好ましくない。實際、今回の被害を蒙つた家屋をみると下屋構造のものに多くあつたのでも解る。既に説べた第8圖のやうな両面切妻で壁體の整然とした軸部構造のものに震害のなかつたのも當然と思はれる。

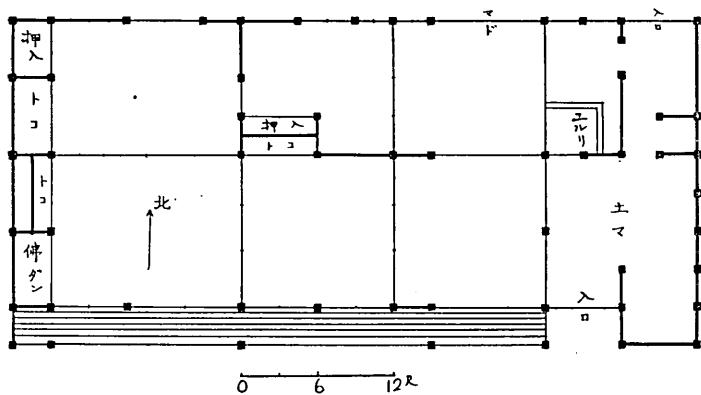
第2圖 長沼村大字穂保 963 葛田儀八郎氏宅間取,弘化大震以前の建築,蘿葺,被害なし

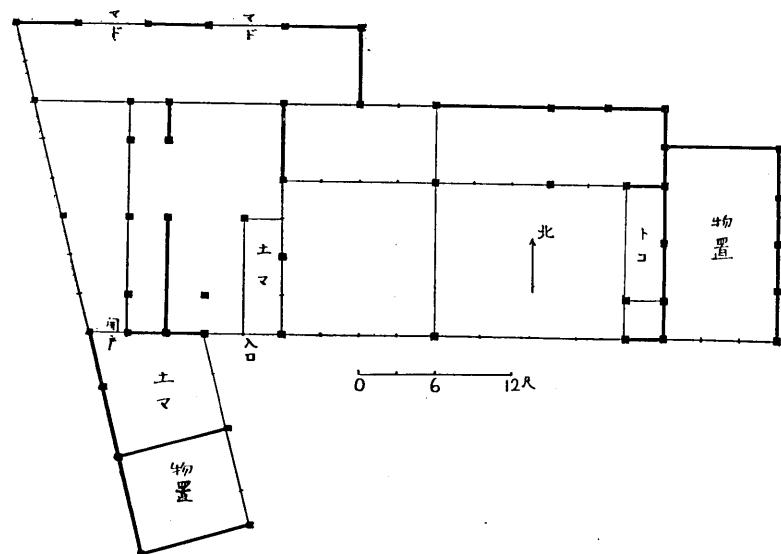
第3圖 長沼村字赤沼中村峯太郎氏宅間取  
弘化大震直後の建築、三方の下屋は近年の増築、被害なし

今度の地震で壁體の龜裂剥落が至るところに見られた。大正7年松木平の大町附近に起つた地震の被害も亦土壁の損傷が特記されてゐる。かの弘化の大震のときの落首に「この度は床を取りあへず潰れ家のものみあふ人は壁の間にまに」と言ふのがあるが、善光寺参道にあつた塗壁式の商店の倒壊して壁體間にはさまれて苦しんだのも當然である。軽くて堅固な壁體は耐震上有効であるが被害地で粗悪な土壁のあるのが多く見られた。特に千曲川に接する部落は明治29, 43, 44年の大洪水で鴨居までも浸水したと言ふことである。そのため壁を損じたもの多く修築の不充分なものもあつたそうである。街道の商店に於ては第10圖にて見らるゝ通り柱と鴨居又は二階梁との仕口で柱が折損してゐるのが多いが、これは下部には壁體がなく開放してゐるのに上部は壁體があつて剛度が上下の界で不連續であることに歸因すると思ふ。剛度の不連續のための被害と思はれるものに農家の土間と座敷との界の外側の柱に折損してゐるもの多く見受けられたことである。農家の土間には随分大なものがありその軸部の剛性が座敷のそれと著しい差が認められる。第2圖は弘化大震にも今回の地震にも被害のなかつたもので、附近の農家の被害著しいものに比べて土間が小さく柱の配置が割合に均等で、しかも壁體が略中央にあるなどから考へて被害のないのは當然と思はれる。第3圖も被害のなかつた例で柱の配置の均等なことが注意される。近年養蠶を手廣くやるために柱を取りたるもの、壁體を除去したものがあり、これ等は何れも被害を蒙つてゐる。

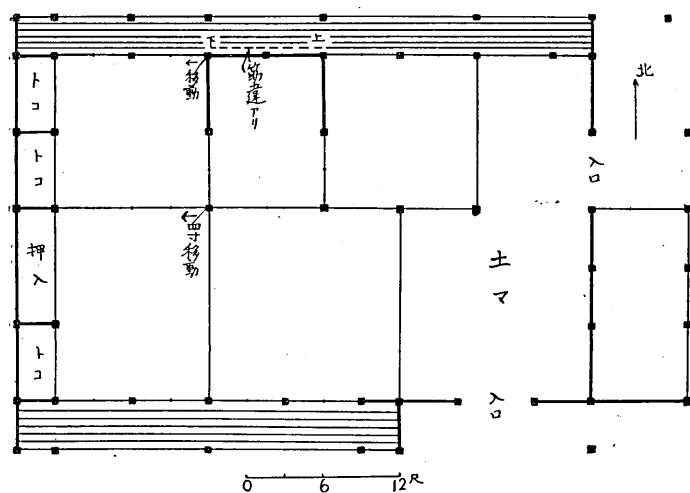
第4圖 長沼村村長森義忠氏宅間取、瓦葺、弘化大震直後の建築、被害輕少

筋達の使用は耐震上有効なものと考へられてゐるが、その使用上注意すべき點がある。既に壁體のところで述べたやうに剛度の不均一とならないやうに配置するのが望ましい。今度の地震で興味ある被害をうけた例に長沼村々長森義忠氏宅がある。この家屋の間取は第4圖に示す通りで、極めて一局部に偏して四寸角二割程度の筋達を一本大釘で打ちつけてあつたが、その取りつけた部分の近くの柱が3~4寸も移動し敷居が柱から離脱し柱の一部分を損じてしまつた。これは柱下に土臺がなかつたことと、

筋違を用ひたため、その部分に震力が集中したことによると考へられる。もしこの家屋に筋違が均等に配置されてあつたならば家屋全體として滑動し、このやうな部分的な滑動による損傷は生じなかつたと想像される。今回の強さの震動では寧ろこの家屋には筋違はなかつた方がよかつたのではないかと思はれる。しかしこの現象について、こう考へることも出来る即ち、震力の大部分を筋違が負担したので、この家屋はこの程度の軽少な被害ですんだのであると考へることである。この考へ方は一應尤に思はれるが、筋違を使用した場所が一側に偏し且つ數が少なさ過ぎること、軸部構造が、この家屋のやうに従来の和風のものでは、筋違のある部分にその震力を傳達するほど充分な剛性をもつてゐないから、この考へ方には同意しかねる。

こんな譯であるから筋違を用ひるならば均等に配置することが望ましい。しかし我が國の民家特に農村の民家には筋違や壁體を使用することが許されない事情がある、それは

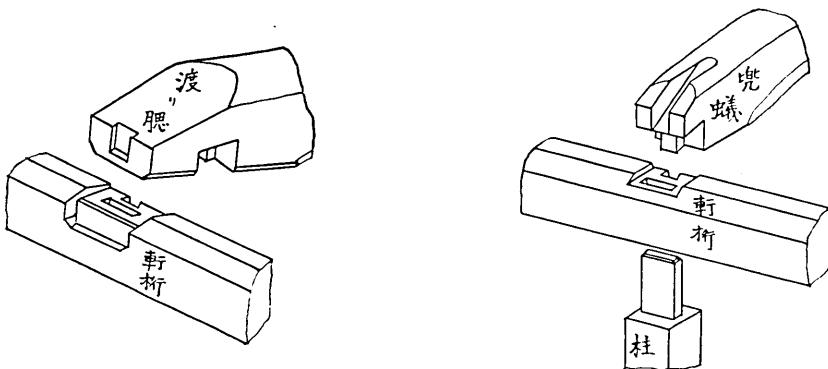
第5圖 京呂組の二法

土臺はこの形式のものも農家と同様である。軒桁と梁との仕口は第5圖に示す兜蟻によるものが多く、下屋は母屋から梁を投げかけ折置組即ち柱の上に梁を更にその上に桁をのせる仕口にしたものもある。

軸部上部の緊結には檜材を軒桁と梁との仕口の箇所に全部設け、且つ梁を軒桁に渡り腮の仕口でかけるのがよいと思ふ。この地方の仕口を見ると殆ど全部が兜蟻の仕口であつて容易に離脱し易いものである。現在のやうな薄弱な軸部構造では到底上部の緊結が望まれないやうに思はれる。一方あの重々しい藁葺屋根は小屋組としては取るに足らぬ架構であるが、竹を縦横に組み合せ厚く葺き上げたものは、一種の殻構造と考へられるものとなつて、軸部の緊結に相當役立つてゐるのではないかと思はれる。實際瓦葺屋根が局部的の震害を蒙つてゐるのに、藁葺屋根にはそのやうなことは見られず。家屋の震動を一體的ならしめてゐると言ふ利益があるのではないかと思ふ。藁葺屋根はその重量の大なると、耐久的でないこと、及び防火的でないこと等の缺點が

既存農家の耐震力を増すには腐朽した材と仕口の修築と上にのべた剛度の不連續となつてゐる箇所の柱には更に添柱をつけることを望む。新築するならば剛度の不均一とならぬやうに間取と柱を配置し、止むを得ず柱の配置に均一を缺いた箇所には、その強度を考へて柱の大きさを増すこと及び軒桁と梁とは渡り腮の京呂組とし、屋根は引掛棟瓦葺とし、土臺を縦横に通し柱下部を充分緊結すれば、今回の地震の強さの2倍位の震動にも致命的損傷を受けることはあるまいと思はれる。

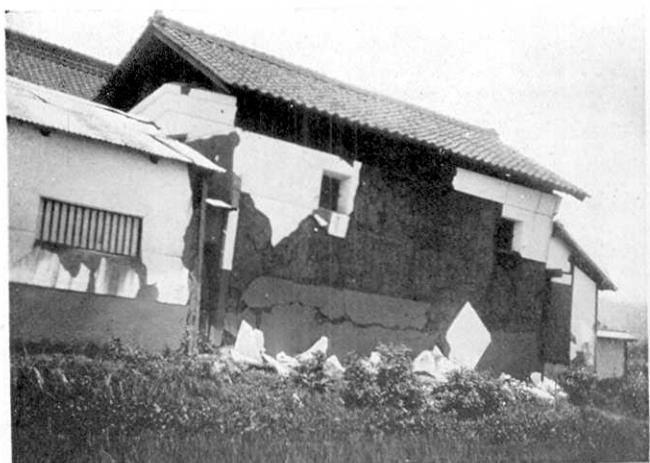
第 6 圖 吉田の壁の被害

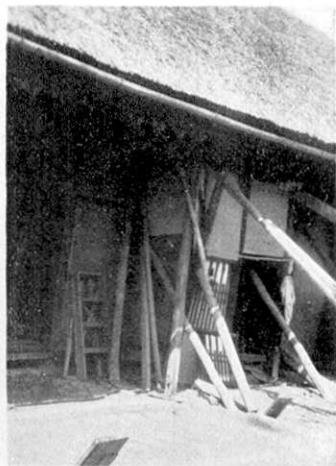
第 7 圖 長沼村農家柱の破損

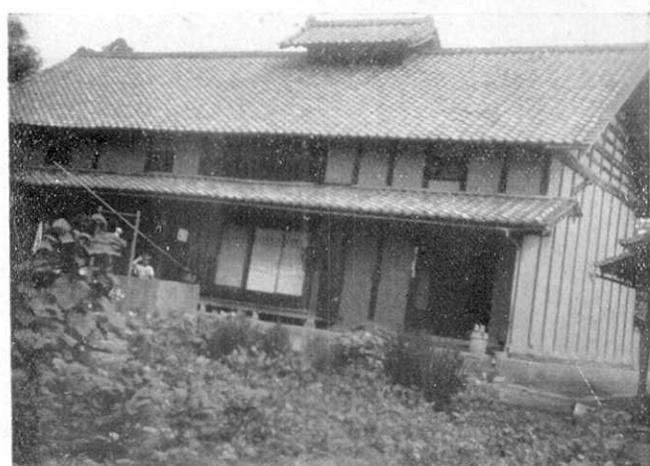
柱の太く且つ坪當りの使用量の多いのは弘化大震直後の建築に特に目立つ、古里村で見た數棟の如きは戸障子のあるところは1間毎にその他には3尺間に4寸角以上の柱を立ててゐるものがあり、中には2間を3等分して柱を立ててゐるものもあり、近年の建築になるもので、6尺間に柱を立て其の間に2尺間に小さい間柱を立て土壁を支持せしめてゐるものとでは坪當りの柱數前者の1.5本乃至1.7本なるに對し後者は1本にも及ばないものがあつた。第8圖は最も柱の多く且つ形の整つた家で全く被害のなかつた例である。要するに柱を太く且つ均等に配置し數多く使用したものには被害はなかつたことが弘化大震直後に耐震を顧慮して建てたもので實證されてゐる。

第 8 圖 古里村字富竹の住宅被害なし、七十年前の建築佐治木貞知氏宅柱四寸角

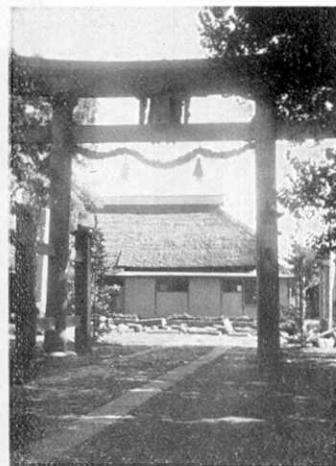
第 9 圖 長沼村太田神社の島居東へ 20 横移動す、前方の家屋は第 3 圖に間取を示す。

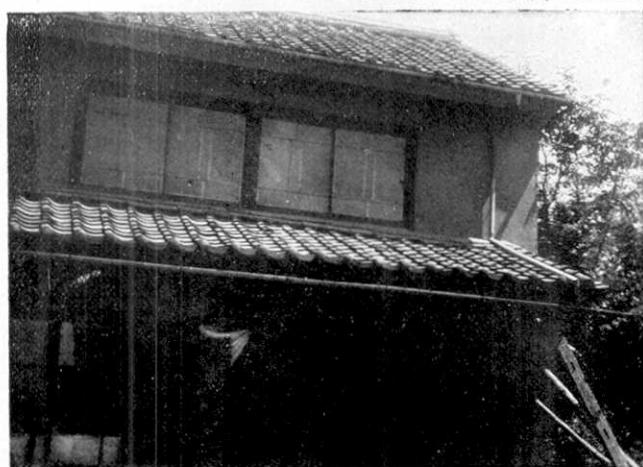
第 10 圖 吉田に於ける塗壁式構造、柱の折損

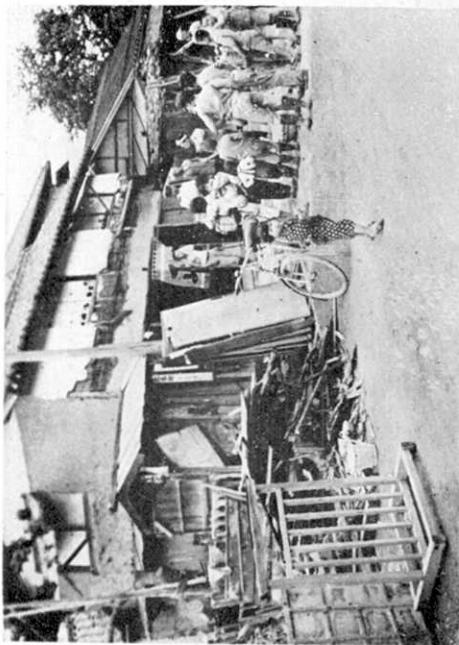
第 11 圖 若槻村稻田の震害 十六日午前十時半

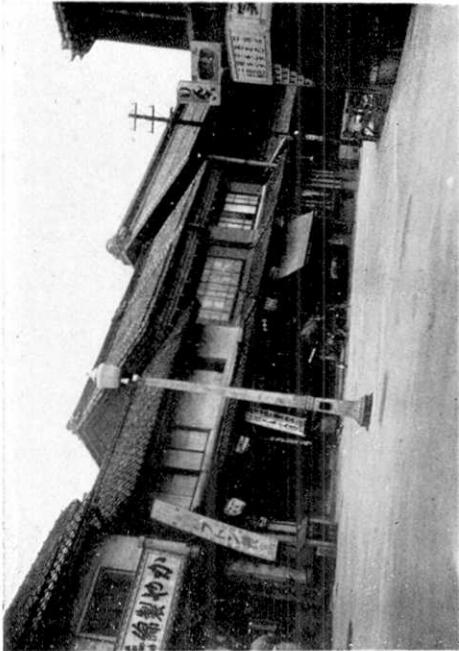
なほ、善光寺平には耐震性を考へる上に重要な事柄がある。この地域は今から95年前弘化4年、所謂善光寺地震の苦い経験から家の高さを極めて低くしたこと、柱の數を増加したこと或は太いものを使用したこと等である。これ等の點は近年の建築になるものと比べて著しい異がある。かの大震直後には軒高を11尺を限度とし二階建を許さなかつたのに後にこれを15尺まで許し幸うじて低い二階建が建てられるやうになつた。しかるに年月の経過するに従ひ次第に高さを増してきた。このことは、現今、第12圖に示す通り長野市中に多數見出すことが出来る。また村落に於て特に養蠶を手廣くやるために天井を高くし且つ柱の細い仕口の粗略なものが多く見受けられる。

第 12 圖 長野市の商店年代による高さの異

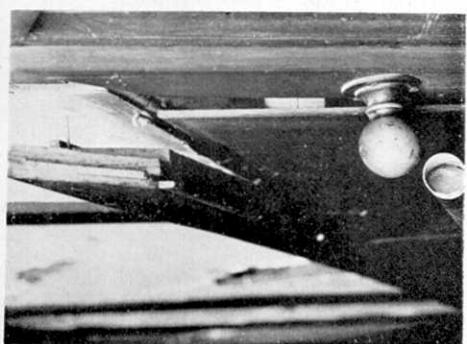
ものがあつた。その中で、著しい震害をうけた吉田國民學校の情況をのべると、そこで最も古い明治35年7月建築の二階建校舎は、土壁の龜裂剥落甚しく且つ東方へ少しく傾いた。この建物は近年、平板鐵物で柱と鴨居とを緊結しておいたので今度の地震に際し効力を發揮したらしく思はれた。なほ昭和8年建築の校舎は前者よりは幾分損傷が少いやうであるが、階段踊場框と舷柵とが離脱したのがあり、又東西に長い8間に15間の木造平家瓦葺の大講堂は、筋違方杖等を用ひてないものであるが、何等の傷損を受けてゐなかつた。かやうに間仕切のない大廣間の講堂が、全く無事であるといふのは意外に思はれる。この學校の近くに農學校があり、そこに同じやうに東西に長い8間に12間の木造平家瓦葺の大講堂があり、これは大きな頬杖を用ひ西洋風小屋組を露出したものであつたが、これも亦全く被害を受けてゐなかつた。

第 13 圖 新校舎の階段の破壊  
されたる一部 (吉田國民學校)

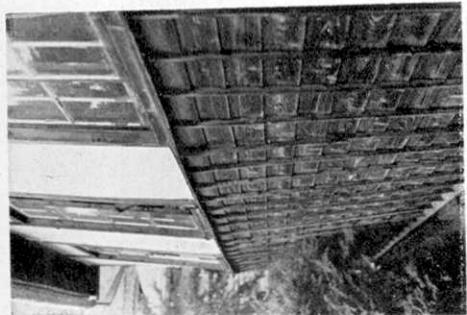
第 14 圖 柱(五本) 中折し  
たる物置の壁の一部(同上)

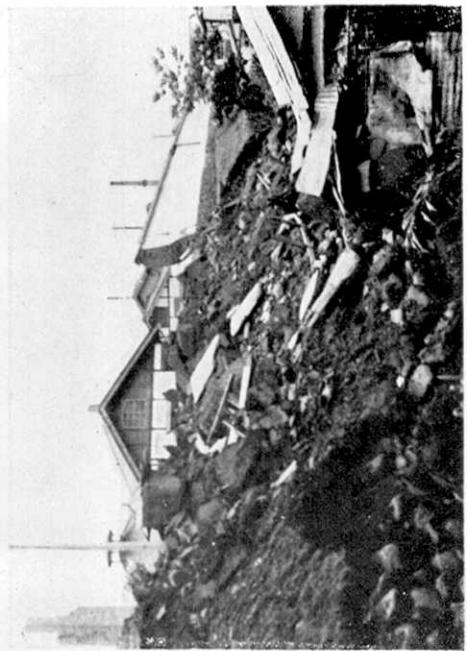
第 15 圖 長野市郵便局西側土崩崩壊 七月十六日午前六時半

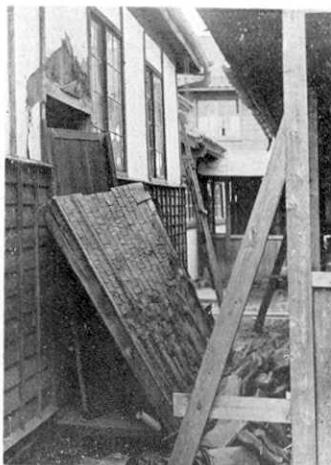
第 16 圖 廊下より物置への渡廊下の屋根の落ちたる所(吉田國民學校)

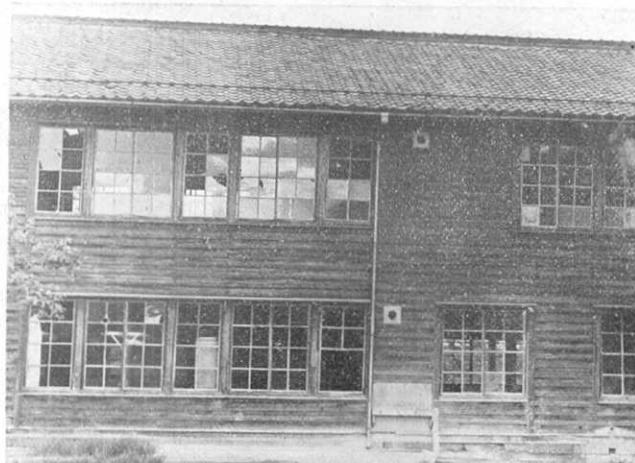
第 17 圖 東に傾きたる校舎の一部(同上)

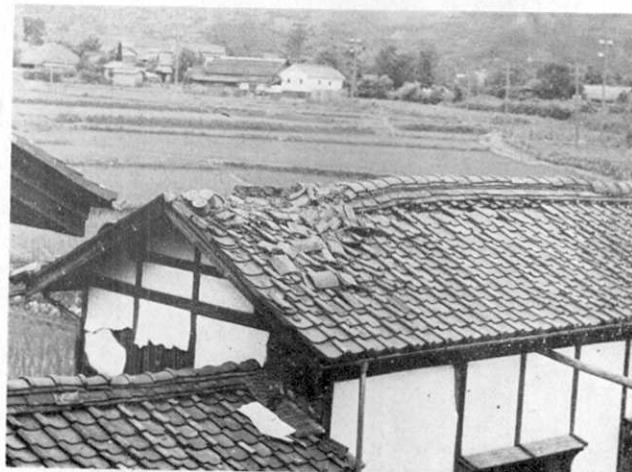
第 18 圖 壊れたる便所の屋根及壁(同上)
