28. 昭和11年2月21日河内、大和強震 被害の地質及地形的考察

地震研究所 齊田時太郎

28. *Geological and Topographical Investigation of the Earthquake Damages on the Boundary between Osaka and Nara Prefecture on the 21st of February, 1936.*

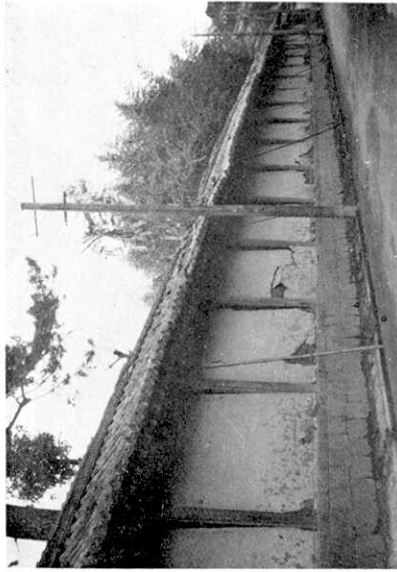
第 3 圖 豊田八幡宮築地塀

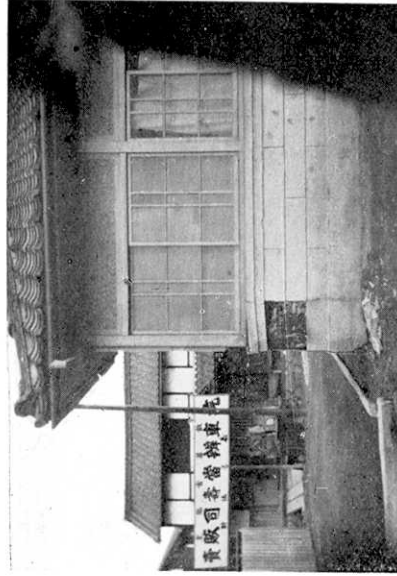
第 4 圖 王子驛前駐在所の被害

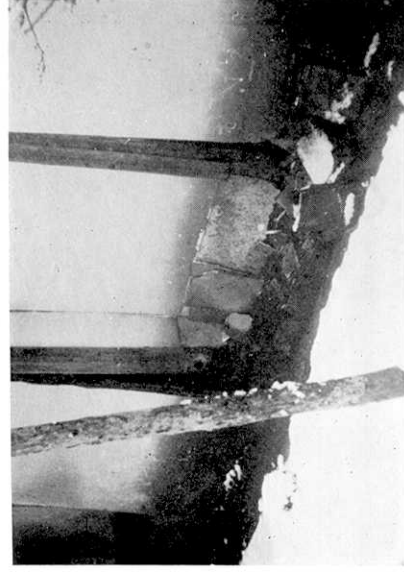
屋根瓦は落ち、土壁に亀裂を生じ、ガラス窓は破損し、燈籠は倒れ、小學校の煉瓦塼は倒壊した。田原本町、箸尾町の被害は少く、土塼の倒潰せるが少しあつた。新庄村は土壁の剝落し、變電所の煉瓦造切妻の一端に亀裂を生じてゐた。五位堂村も新庄村と大差がなかつた。二上山の東南麓の磐城村は被害著しく、特に如意が代表的であつた。この寺院である蓮生院は山の斜面を利用して建築せるものであるが、障子は破れ土塼は損傷をうけ、浴室は大破するなど相當の被害を見せてゐた。なほ同院裏手の墓石の多くは東南方へ轉倒してゐた。この寺院に隣接する西川氏の住家は、この附近に稀な入念の建築であるが、土塼、煉瓦塼が損傷し、障子紙が破れるなど著しい被害であつた。二上山麓を北方へ進み當麻村、二上村の部落を見るも被害は極めて輕微である。二上村の關屋、田尻に於ては更に被害らしきものを見なかつた。王寺町にては住家の土壁に亀裂の生ぜしもの多く、驛の石炭置場の煉瓦支柱の損傷し、陸橋の筋違の下端の切斷せるなどの被害があつた。法隆寺は築地の所々破損し、中門東側の一柱が僅か2分ほどずれたが、中門に接続する廻廊の柱列は地震にて箇々別々に運動し、恰も波動の傳播する如くに見へたと言ふことを、略柱列線上に屬して目撃せる受付の人が筆者に語つた。奈良盆地の東方は奈良市と被害の程度大差なく、丹波市町にては假驛のガラス數枚破損し、住家の壁に亀裂が入り、石燈籠の頂部のみ落下せるを見た。

第 5 圖 碧城村如意，蓮生院土塀の被害

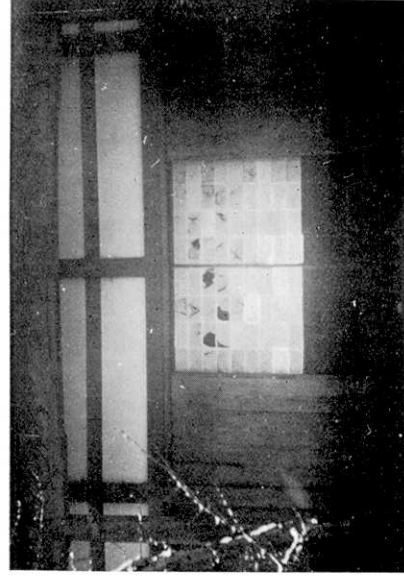
第 6 圖 碧城村如意，蓮生院本堂障子紙の被害

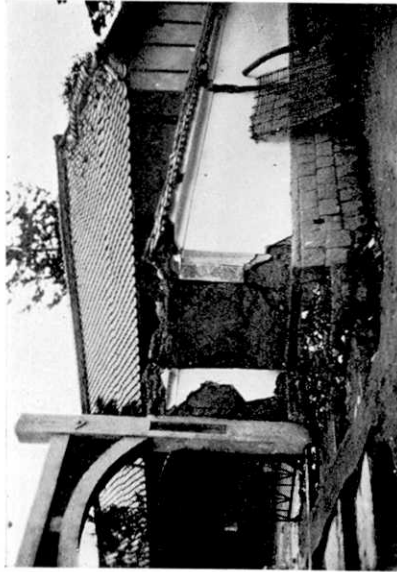
第 7 圖 豊田小學校土塼の被害

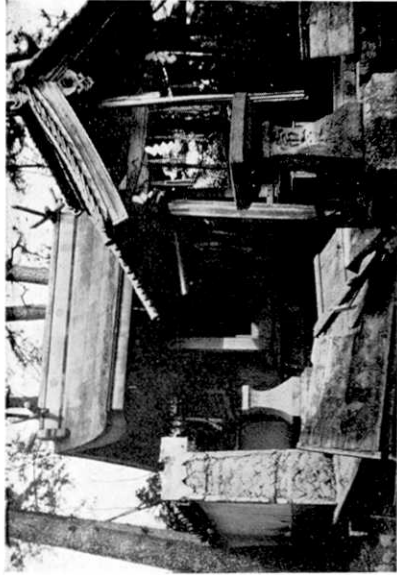
第 8 圖 豊田八幡宮境内小祠の被害

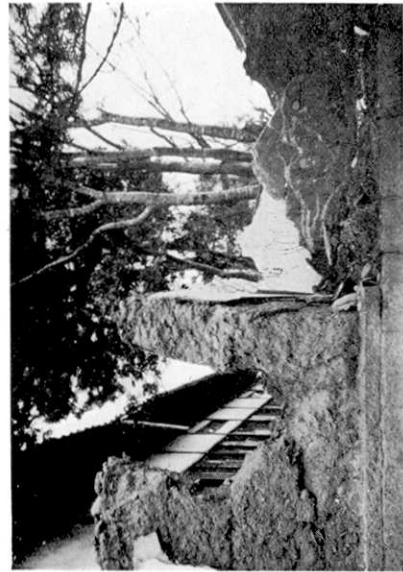
第 9 圖 豊田小學校塼の被害

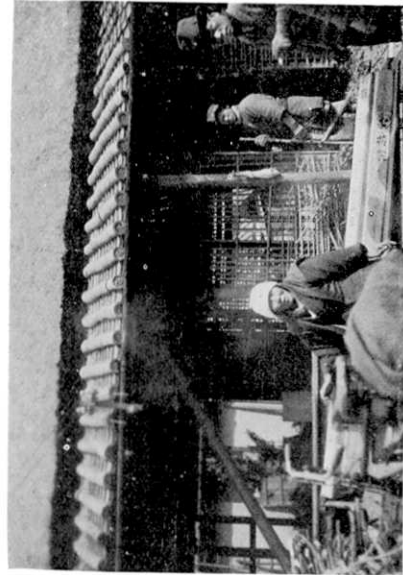
第 10 圖 道明寺村字大井，住家の被害

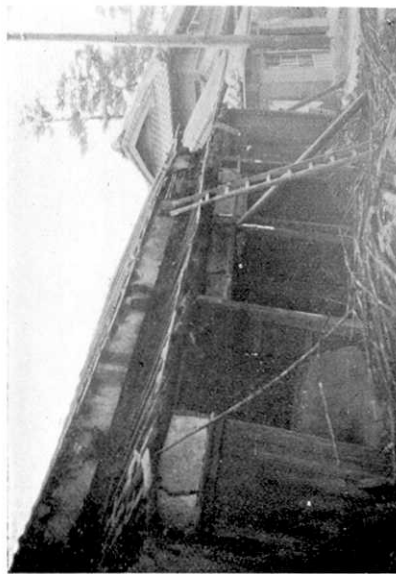
第 11 圖 國分村，住家の被害

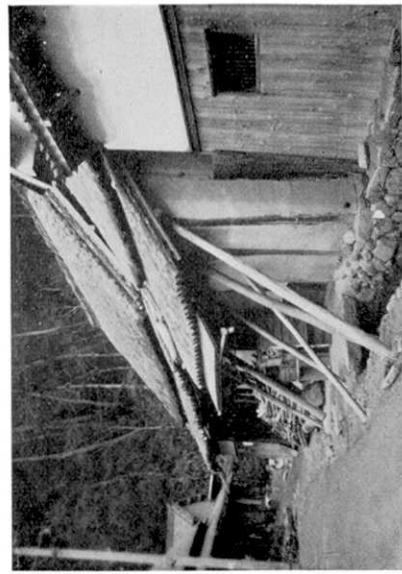
第 12 圖 駒谷村，住家の被害

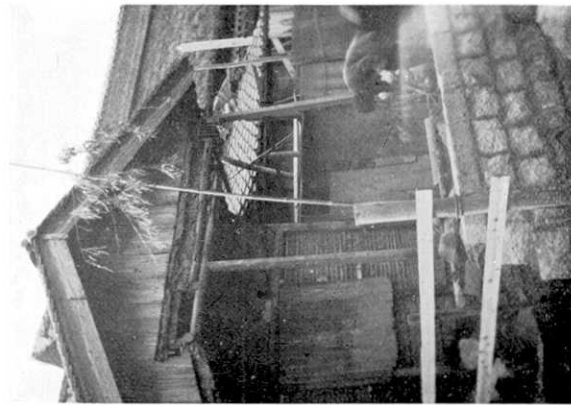
の一部倒潰せるがあつた、この附近は石燈籠の倒れしものも極めて少く、屋根瓦は幾分移動せるものもあつたが、此の倉庫の倒潰は震力による軸部の直接の損傷に起因するものでなく、倉庫内に積んであつた。豆粕の崩潰による側壓に起因するものと思はれた。龍華町、大正村、志紀村等も上記の町村と大差なかりしも、龍華町に1棟の倉庫が下屋を破壊せられてあるのを見たが、其仕口甚だしく腐蝕し、且石垣の上に建てられたものであつた。柏原町は稍被害の度を高めてゐるが、被害箇所には變りがない。柏原町の東北方の鷹巣山々麓にて、沖積層平野と山地とに跨る法善寺及平野等の部落について、沖積層の厚さ及地盤の堅軟による被害の差異の有無を調べたが、全く差異なきを知つた。大和川左岸に沿ふ大井は柏原町よりも被害の度は高い。こゝで1棟の住家の大破せるを引き起し修築せるものを見たが、其の周囲の住家と比較すると最も古い建物であつた。國分村にも2棟の被害著しく修築の見込なき程度のものであつたが、何れも其の周囲の建物と比較すると最も古い建物であつた。大井より道明寺村の臺地へ進むに従ひ被害は輕微となるが、允恭天皇御陵附近にて障子紙の破れてゐるのがあつた。道明寺入口の27纏×51纏、高さ2.5米の花崗岩の石柱が轉倒せずにあつた。古市町にては譽田八幡宮が著しき被害を受けてゐる。石燈籠は倒れ、土塀、築地は大破してゐた。譽田小學校の土塀も倒潰を免れなかつた。古市町臥龍橋北方の火葬場煙突高さ10米位のものが中央にて折れ、上部は西方へ約10纏ほど移動し、底部は反時計式に廻轉し5纏の食ひ違ひを生じてゐた。古市町郵便局附近に一棟大破し取片づけてあるのを見た。古市町より南下し喜志村、富田林町に至れば住家の被害は順次輕微となるも、富田林驛附近の某工場の煉瓦煙突は大小無数の亀裂を生じ、其の頂部は墜落し、工場の一部を破壊せるが著しく注意された。二上山麓の玉手村及圓明は住家の被害は左程でないが、土塀の被害が著しく注目される。駒谷村は住家、非住家、土塀の被害は何れも其度著しくて玉手村、圓明の比ではない。駒谷より竹内街道を上り飛鳥、春日、山田に至れば被害は幾分甚しくなつたかの如く感ぜられる。春日西方の厩戸皇子御墓所の石燈籠は何れも倒れ、其方向は各異り一定せる方向を示さなかつた。山田村の推古天皇御陵の附近に火葬場あり。高さ約6米位の煉瓦煙突があつたが異状はなかつた。山田村の西南の石川村及略南方の白木村は被害極めて輕微であつた。

第 13 圖 龍華町，倉庫の被害

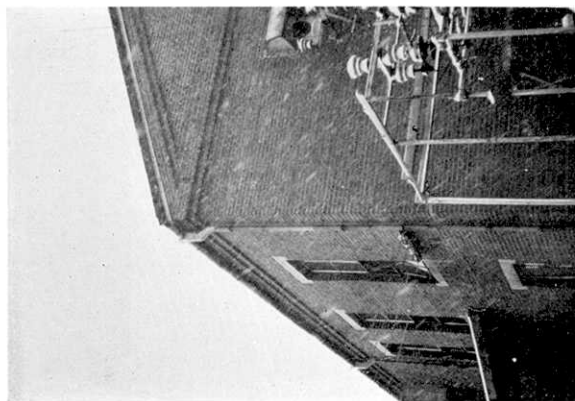
第 14 圖 新庄村，變電所の被害
切妻の左端に亀裂を生ず

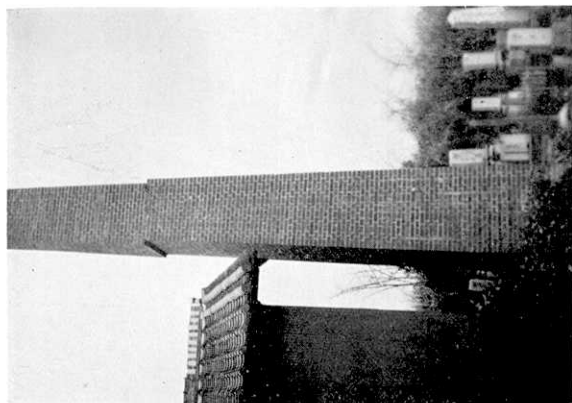
第 15 圖 古市町火葬場煙突の
被害（上部）

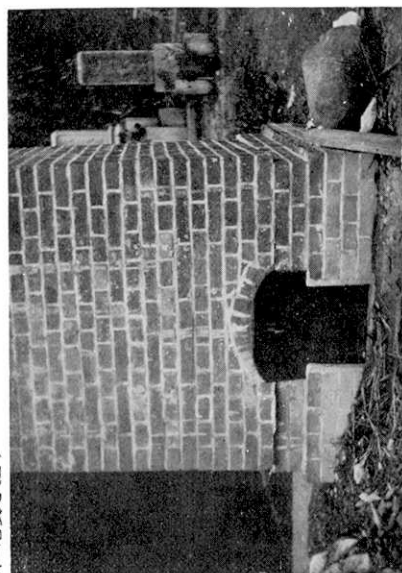
第 16 圖 古市町火葬場煙突の被害（下部）

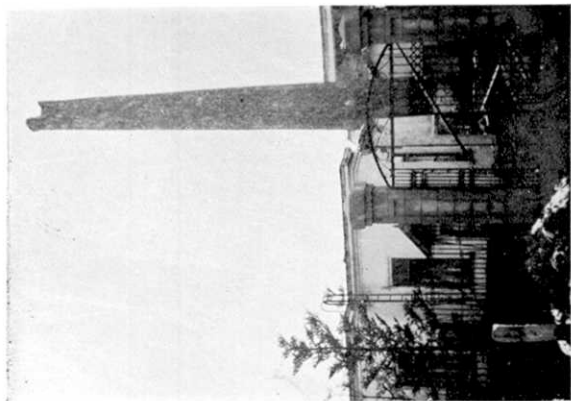
第 17 圖 富田林町某工場の被害

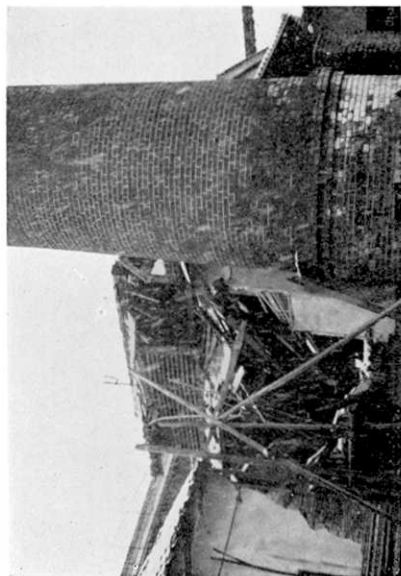
第 18 圖 富田林町某工場の被害

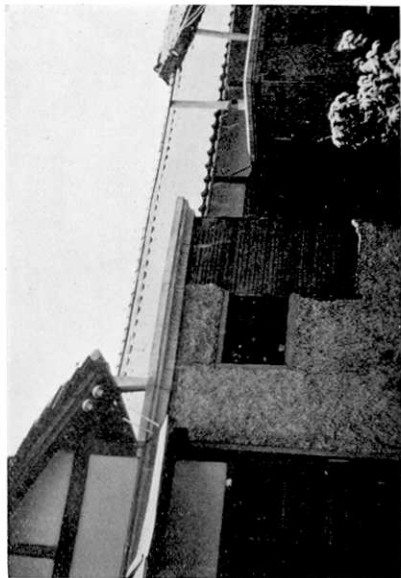
第 19 圖 新庄村, 住家の被害
