74. 昭和 10 年 7 月 11 日 静岡地震に就て

地震研究所 齊 田 時 太 郎

本文は震災地及其附近を一週間に互り踏査し見聞せる事項の中、各地に於ける地震動の人身感覺、燈籠の顛倒方向の局部的差異、被害分布の地形地質的解説、家屋移動と地質並に建築年齢との關係、及大正 9 年 5 月 18 日静岡地震との比較等を述べてある。

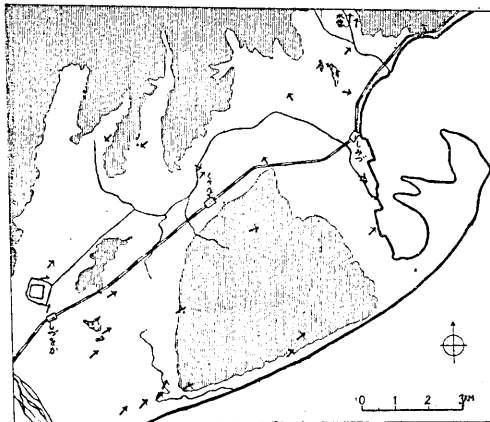
第 1 圖 石燈籠顛倒方向

顛倒せざるものである。これによると、巴川右岸の地區にては、略顛倒方向一致し東北乃至東北東の方向にあるも、其上流左岸の瀬名淺知沼附近のものは、これと反対方向を示してゐる。清水市と庵原村との中間の地區に於ては、北乃至北北西の方向で巴川右岸の地區と略直角をなしてゐる。住家の震害最甚なる有度丘陵の西縁部と、谷津山八幡山有東山をつらねる線との間の地區の家屋（主として平家建）の傾斜及移動方向と、石燈籠の顛倒方向とは良く一致することが認められる。二階建（例東洋モスリン工場内の住家）の二三は、以上とは反対の方向をとつてゐるものを見たが、平家と二階建とでは地震動に對する震動性能を異にする故、當然のことで寧ろ筆者にとつては、興味あることであつた。震災地の小學校の數校に於て、戦利品の魚雷を設置してあつた。先年北伊豆地震に際して、江間小學校のものが滑動して、地動の變位を記録したことがあつたので、今回も注意をして調べたところ震度最も甚だしかりし、静岡市農事試験場北方の西豊田小學校のものは滑動せる様子を示さなかつたが、この小學校に隣接する神社の社務所は數種の滑動をなしてゐた。こゝより震度輕微なる麻機小學校、千代田小學校、瀬名小學校、飯田村小學校のものは、當然異状なかつた。この項を終るにあたり、直徑約1米の機雷が鉛直軸のまはりに、上より見て時計式に約20度回轉せるを、庵原川中流の部落にて見たことを添へておく（寫眞参照）。要するに今回の地震による、物體の顛倒方向は實に整然としてゐる。

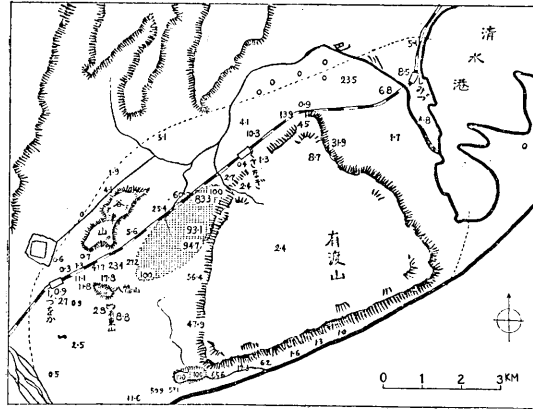
4. 被害分布の地質地形による考察 第2圖は第 V, VI, VII 表に示せる被害率を、地形略圖へ記入せるもので、これによると被害區域は安倍川河口より、静岡驛、谷津山北麓を経て巴川右岸、袖師村、有度山東麓を含む楕圓形の地區にて、其長軸の方向が、其区域内の家屋の移動方向並石燈籠の顛倒方向と一致する。80%以上の被害率を有する地域は、谷津山、八幡山、有東山と有度山麓との間の沖積層平野で、長徑 3500 m 短徑 1500 m 位の楕圓にて示される範圍と、大谷川が砂丘を一回轉して切斷する、海岸に平行なる 500 m 位の極めて小區域とで、他はこれ等に比して著しく

第2圖 家屋被害分布

被害輕微であるが、有度村の有東坂今泉、澁川が稍顯著な被害を示してゐる。これを地形上より見れば、安倍川流域の中野、中島濱村附近、有度山丘陵上及有度山南麓が最も被害少く、これについて砂丘上の下島、及谷津山と八幡山との間の地域及巴川流域の一部が、稍被害を増し、有度山西麓に於て最も著しき被害を示す。これを地盤上より見れば、安倍川流域の砂利層の厚き所及有度山体の上が最も被害少く砂利及び砂よりなり、砂丘上は稍被害を増す。沖積層にありては、層の厚さによるらしく考へられる。例へば静岡市清水公園前の井戸受負業者志保澤清氏の語るところによれば、谷津山、八幡山の間に於ては 50 尺位にてこれ等の山の基盤に突きあたるが、八幡山の東側の東洋モスリン工場にては 120 尺位にて基盤に突きあたる。而して其地質は粘土砂の互層よりなつてゐる。地震當時同工場内には直徑 9 尺の井戸を掘りつきあり、其各層の厚さを地表より逐次書き下せば、次の如くである。

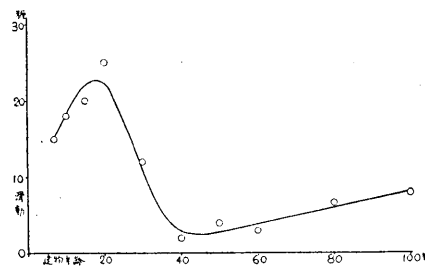
この表にて 40 年以上を経過せるものゝ、年数は精確なことは判明せず、先代からの云ひ傳へによるものが多い。第 3 圖はこれ等の平均をとりて作れるもので、今回の地震にて最も滑動量の多きは、15 年乃至 18 年を経過せるもの、殆ど滑動せざるは 40 年位のものと言ふ數値を得た。100 年以上を経るものは、寧ろ滑動し易き傾向を示す。

第 3 圖 住家滑動と建築年齢
との關係

これは長年月に互り存在するほどのものは相當堅固であるか、或は改修をなせる等の關係によるものと考へられる。

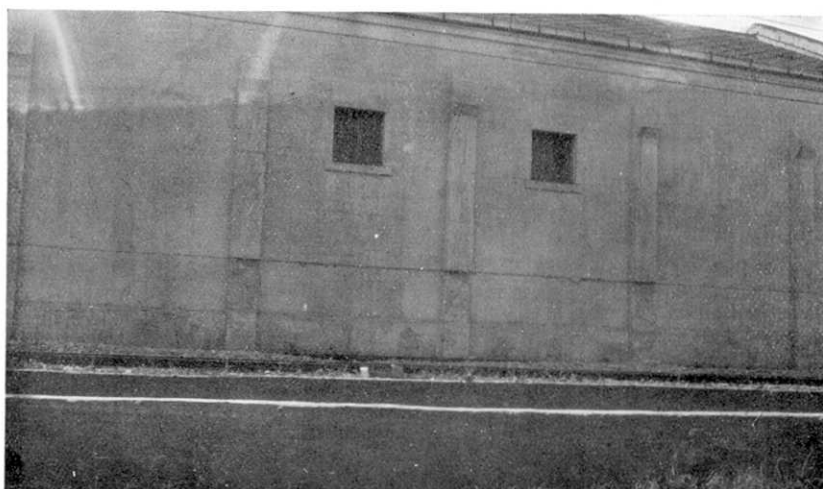
第5圖 同上壁體の滑動

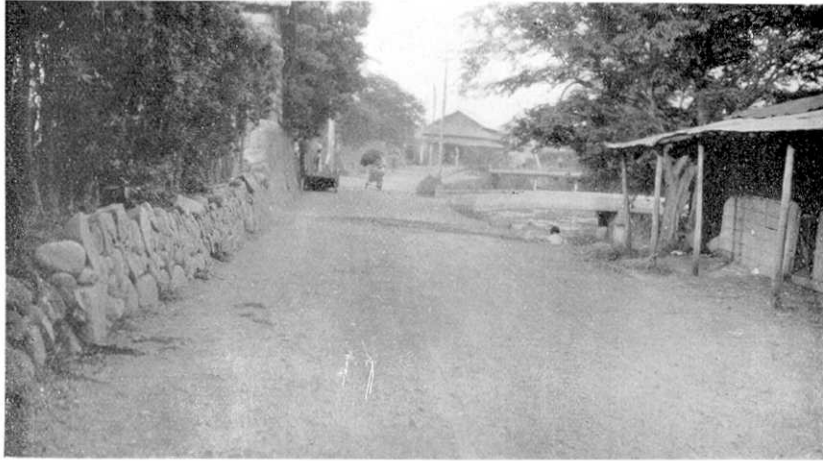
第6圖 静岡市西大谷宅地々形

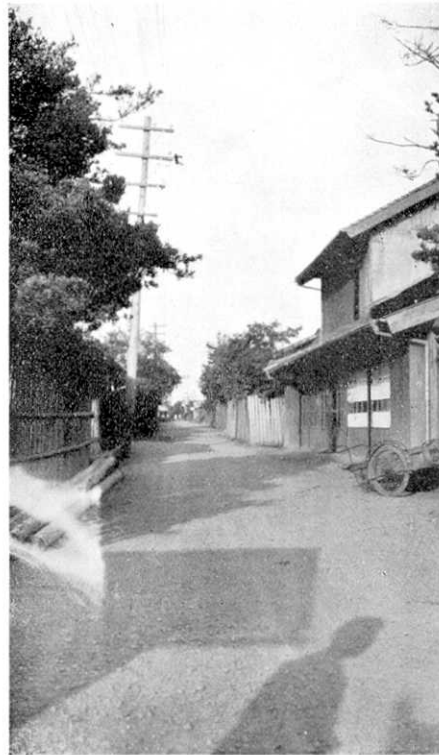
第7圖 静岡市西平松宅地々形

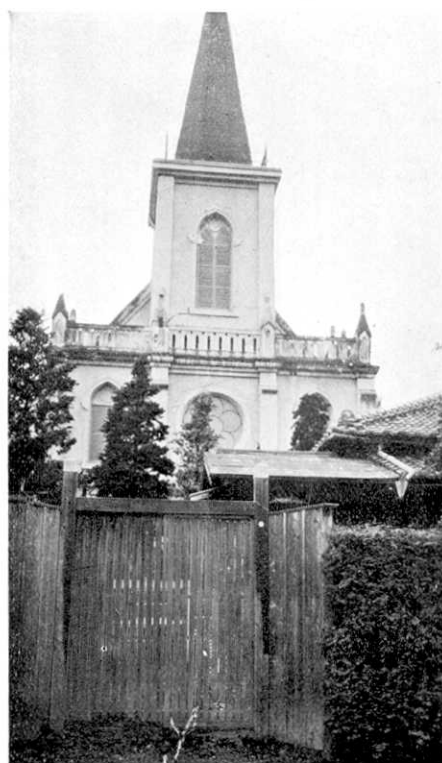
第 13 圖 静岡市城内不二高等女學校
塔屋に亀裂を生ず

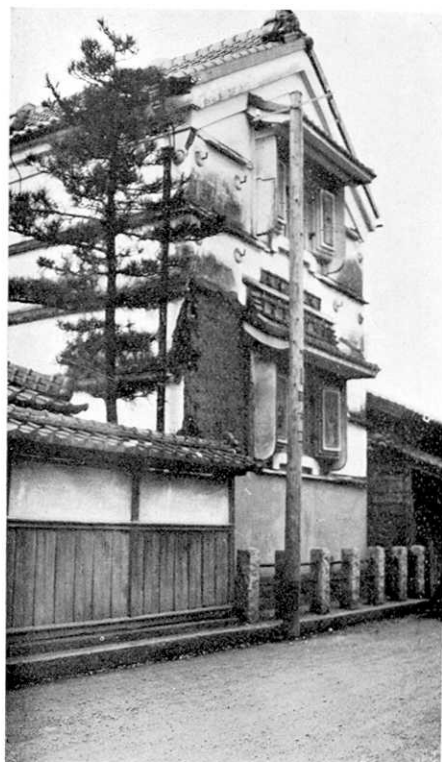
第 14 圖 静岡市西大谷土藏被害

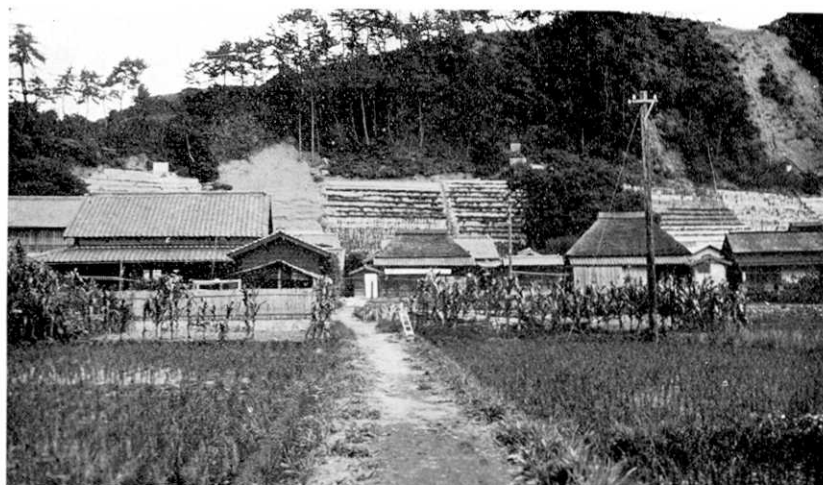
第 15 圖 静岡市西平松山地崩壊

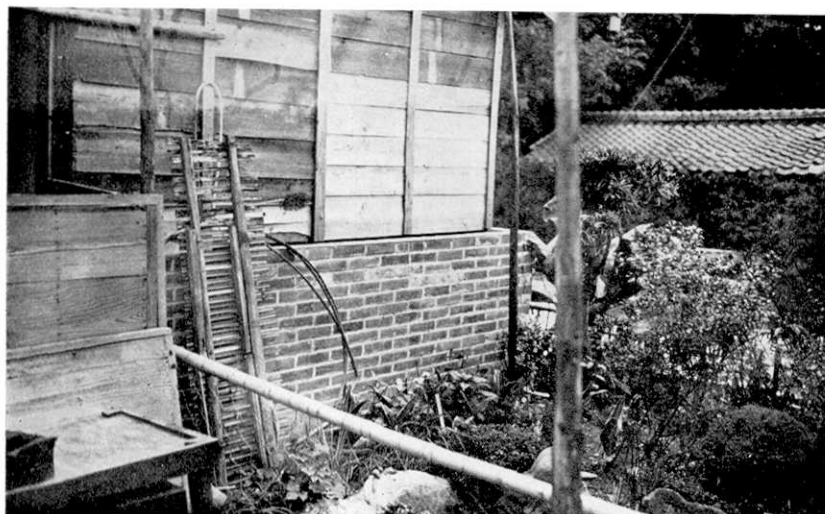
第 16 圖 静岡市高松倉庫滑動

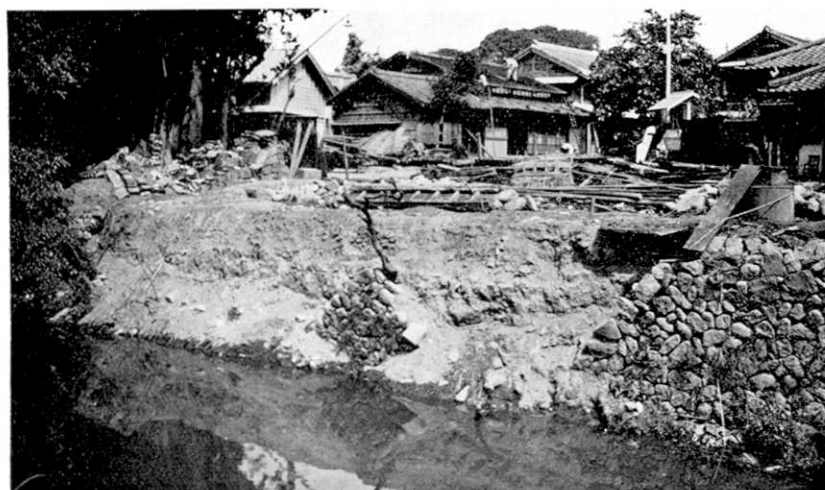
高松、西大谷の被害を見るに、大谷川の右岸の砂丘上にある部落の震害は、其左岸に比して著しく輕少であるのが注目される。宮竹と東大谷との間の地盤が其東西より低いことは、嘗て大谷川の水量今より多く河幅大なるもので、高松大谷は其時造られた堆積地盤であり、右岸の砂丘は地盤の隆起¹⁾と、海流との作用で造られた地盤で、全く左岸とは異なる地質よりなると考へられるならば、今回の被害の著しき差異は當然のことである。この考へからすれば大谷川は名残川と稱すべきである。左岸地區の宅地は殆ど道路側は1米或は其以上の高さの石垣を以て造られてゐることは、其の東方及西方の宅地が何れも道路面と同一の天然の地盤面にあることゝ異り、且つ道路と大谷川とにはさまれた狭い地所は川に沿ふて高さ數米の護岸工事を施してあるなど、何れも今回の被害を大ならしめたことになつてゐると考へられる。例ば久能街道が高松にて東へ直角に方向を變へるところは、川と道路との距離は數米であり、此所へ建てられた住家が何れも大破或は倒潰してゐる。周圍に石垣を築いて宅地とせるものは、有度山麓の部落に多く見られるが、地震動にてこれ等が崩壊して、建物に二次的に被害を増したと認められるものが多いやうであつた。

第 17 圖 静岡市高松大谷川護岸工崩壊し家屋も亦全潰す
(寫眞は既に片附けを終了せるところを示す)

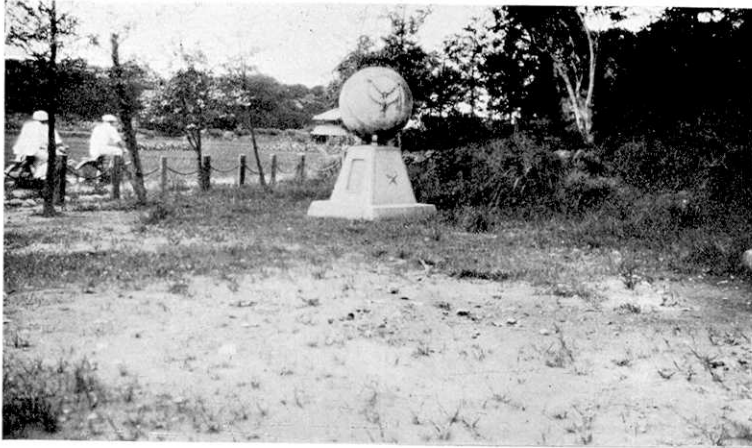
第 20 圖 庵原村，鉛直軸のまはりに廻轉せる水雷

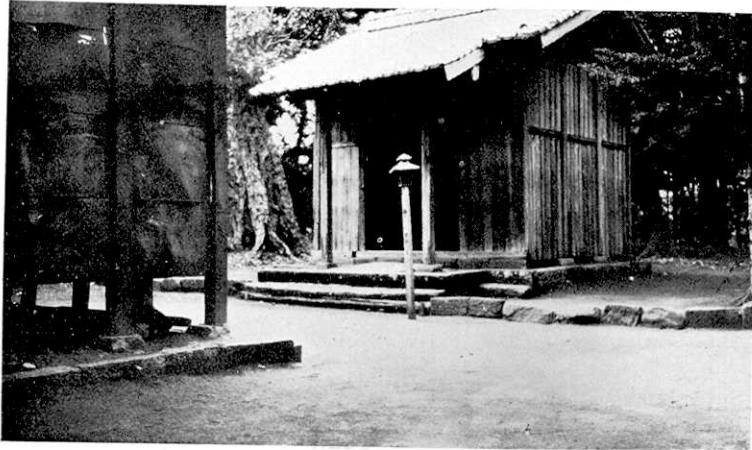
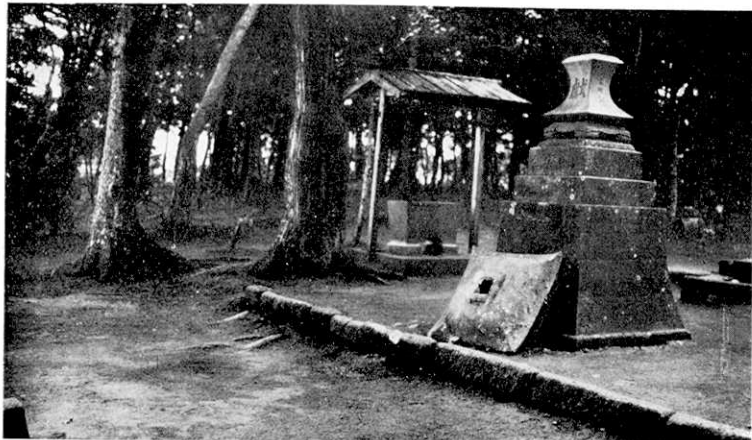
5. 家屋の滑動 被害概況を説述せる際、既にのべたる如く有度山丘陵の西麓に於て數十軒、北麓に於て10軒程度の住家の滑動を見たが、小祠にありては清水市の北方飯田村、庵原村に於ても見られたが、其の滑動量は數軒程度であつた。既往の震災に於て建物の滑動は屢々認められ、其滑動量は被害率大なる地域に於て多く、構造より見れば軸部の堅固なるものは薄弱なるものより多く、軸部同様ならば屋根の重量の小なるものほど多く滑動することは疑のなき事實と考へる、即ち構造物の振動周期の小なるものほど滑動し易いといふことである。しかし關東大震に於て、片瀬龍口寺五重塔が2尺近くも滑動したことがあるから、構造物の振動周期としては、最も大なるものと考へられる五重塔に於ても、地震動の極めて大なるときは滑動する。今回の被害に於ても亦以上の性質が明かに現はれてゐる、特に筆者の興味を感じしは飯田村の一小丘陵上の八坂神社と稱する建物の例である。水屋は極めて簡單な構造であつたが、堀立柱の地面に接するところが幾分腐蝕し、之を動かして其固有振動周期を調べたところ、約1秒前後であつたが、地震では倒潰を免れてゐた。尙二基の石燈籠は何れも倒潰してゐた。拜殿と神殿は何れも瓦葺の略同等の大きさであつたが、拜殿には筋違を少し施してあり、神殿には之がなかつた。地震で筋違のある拜殿は10軒近く滑動せるも、神殿の方は滑動しなかつた。

第 21 圖 飯田村八坂神社（右は神殿，左は拜殿）筋違を施せる拜殿のみ滑動

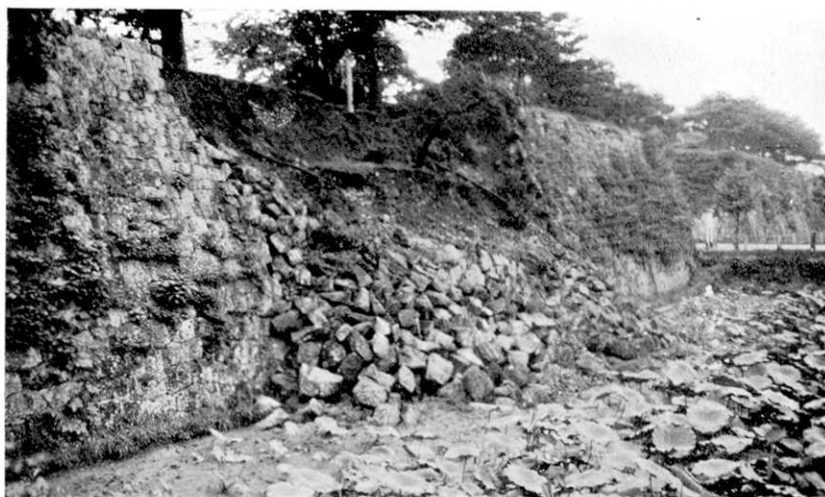
次に各地の被害状況の概略を述べる。大井川下流の沖積層平野の島田町、藤枝町、焼津町等に於ては、被害らしきものを見ず。藤枝町より岡部町に至る間の廣幡附近には住家の障子紙の破損せるを二三見るも、岡部町に至れば何等被害なく宇津ノ谷峠を経て、丸子に至る時は障子紙の破損せるを見る。安倍川右岸の用宗、長田村には、障子紙の破れしもの及び土壁に小龜裂を生ぜしものあり、安倍川の支流藁科川流域の部落は何等被害なく安倍川の本流の各部落も同様被害はなかつたが、舊静岡市には煉瓦或は石造の塀の中、南北に設置されたものゝ多數は、略東側に倒潰してゐた。縣廳前の石崖も南北に長く造られたる所の一部が、何れも東或は西の方向に崩潰してゐた。製茶工場の多數ある安西の石造倉庫で被害のあつたものを見なかつた。大岩附近に二三の土壁に龜裂を生ぜし住家を見し他舊静岡市の北部並北西部には、被害らしきものが無かつた、時計も止らず柵のものも落ちなかつた所があるやうである。域内追手町の不二高等女學校の塔の煉瓦壁に龜裂を生じてゐた。住家の被害としては静岡驛の北部の鷹匠町、傳馬町、豊田町、院内町、音羽町等にて屋根瓦の墜落せるところ、土壁に大小の龜裂を生ぜしものも多く見られた。驛の南側の旭町、森下町附近は構造薄弱に見らるゝ家屋の多いため、相當傾斜をなせるものがあつた。東若松町、小黑、曲金附近は一軒として満足なるものなき程度にて、被害甚大なるを感じた。倒潰に等しきもの、全體として滑動せるもの、大傾斜をなせるもの等其數少からざるものであつた。この附近にある東洋モスリン工場の一部が倒潰し、三光紡績工場の無筋コンクリート造のボイラー室、其他に大損害を與へたのは今回の家屋震害として注目すべきものであつた。八幡山、有東山附近の部落を見るに山脚に近きは被害としては、障子紙の破損に止る程度のものもあるが、遠くはなれて東方の水田中の部落曲金に至るほど、被害甚だしかつた。長沼、古庄何れも被害甚だしく國吉田、池田に至れば更に其の災度を高め、數十輦の大移動をなせるものを認めた。更に有度山丘陵の西縁部の部落を南下すれば小鹿は池田に劣らぬ狀況にて駐在所の大破せるが目にとつた。大谷村の片山、宮川は幾分輕微となり伊庄は更に被害輕少なる如く考へられた。しかしこれ等の輕少なる被害地に於ても、家屋は相當滑動し柱の柄を折り、或は差鴨居と柱との仕口にて、柱の折損せるもの等一見氣付かぬ震害を受けたものがあつた。西大谷、高松は今回の震害にて、最も全潰率の大なる地區であるが、其地域の極めて狹小なることが注目される。高松より海岸に沿ひ砂丘上を西すればするほど著しく被害は輕少となる。安倍川の左岸の中野附近に於ても同様である。大谷より有度山丘陵の南縁を東進する

第 23 圖 静岡縣廳石垣の崩壊
