## 5. 昭和 8 年 9 月 21 日の能登地震踏査報告\*

地震學教室 鈴木武夫

5. Report of the Strong Noto Earthquake of Sept. 21, 1933.

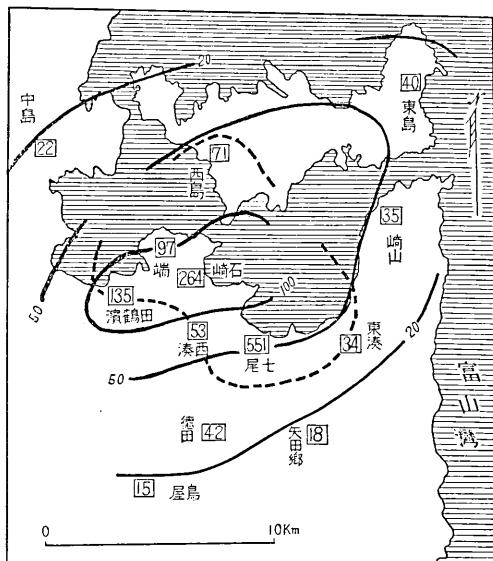
る爲めに各町村につき被害の總計(第 II 表右端の數字)を作りこれを第 1 圖に示した。七尾町は町がかなり大なる爲め他の諸村に比して被害も著しく増したのであると思はれるので七尾町を除いた他の諸村につきて被害總計の大體等しかつた線を描くと第 1 圖實線の如くなる。道路のみの被害について行へば第 1 圖點線の如くなる。何れにしても被害の激しかつた所は石崎村、田鶴濱村、七尾町等でこの附近の震度は Rossi-Forel 震度階で VIII 又は IX 位と思はれる。被害の中心地と震央とは必ずしも一致しない場合があるが若

第1圖 被害の分布 括弧中の數字は第II表  
右端の被害總計

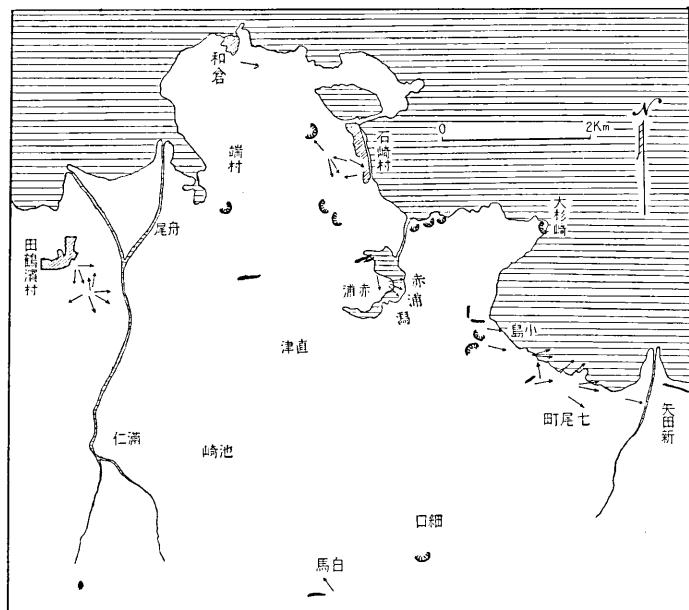
第2圖 → 石碑石燈籠の倒れた方向 ◇ 崖崩れ ~ 地割れ

**4. 墓石等の顛倒及び廻轉** 各地に於て墓石、石燈籠の顛倒したものにつき若干調べて見たが材料が不充分の爲めはつきりしたことは申されないが顛倒は概して震央地より約 10 km 位の範囲内で起つた様である。石崎村にては役場裏山に澤山の石碑があつたがそれらは約 7 割程度倒れた様で而も四隅をコンクリートで固着してあるもので倒れたものもあつた。一般に投げ出された如く倒れその方向が様々であつた。これらの状況より見てこの附近が最も強く震動した地域であることが想像される。田鶴濱に於ても石碑の倒れは石崎村に次いで激しかつた。七尾町にては石碑の倒れたものは約 1 割半位と思はれ、その方向も大體東である。倒れた方向は第 2 圖に示された如くであるが震央の極めて近くは種々の方向に倒れる様に思はれる。墓石の倒れたものにつきその大きさを若干測つたのでそれらから地震動の最大加速度を推定して見た。地震動が水平並びに上方の加速度を同時に持つものとし地面に對して  $\theta$  の角をなすとすれば墓石が丁度倒れんとする爲めに必要な最大加速度  $\alpha$  は

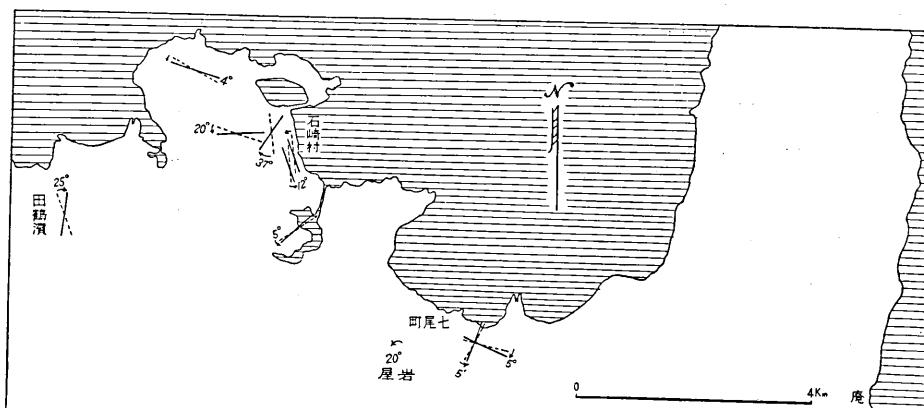
第 3 圖 茅石の廻轉 破線(地震前の方位)  
實線(地震後の方位)

墓石の廻轉は顛倒のあつた範囲よりも更に廣い範囲に於て起つた。第 3 圖より知れる通りその廻轉の向きは概して震央に近い所では右廻り左廻り共にあつたが富山灣に面した方面では全部が時計の針と逆の向きに廻つて居る。それらの若干を第 IV 表に示した。

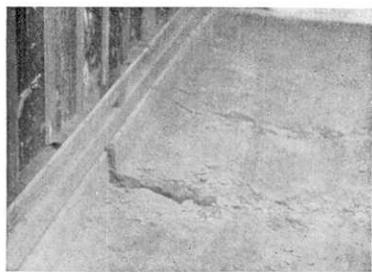
第4圖 (大塚氏) 七尾商業學校附近の小地割れ

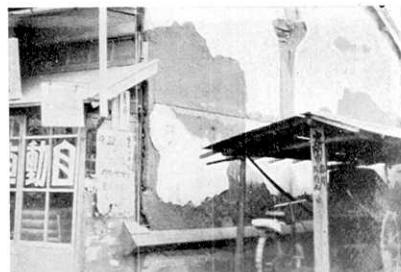
(a) 七尾町 家屋土蔵等にては壁に龜裂を生じ又は外壁の下部を振り落された程度である(第5圖)。七尾町東方矢田新の道路に沿ふて生じた長さ約 70 m の龜裂より地震直後暫くの間泥水と共に青い砂を噴き出した。元來がこゝは埋立地であるとのことである。小圓山公園にある高さ 3 m 餘の日蓮上人銅像が前方に向つて足元より折れ倒れた。高さ約 50 尺の四角のレンガ煙突が下より四十尺の所にて折れ上の部分が

第5圖 (大塚氏) 土藏壁の破損 (七尾町)

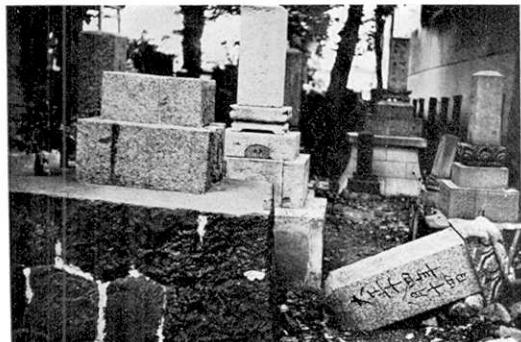
第6圖 墓石の顛倒 (七尾町)

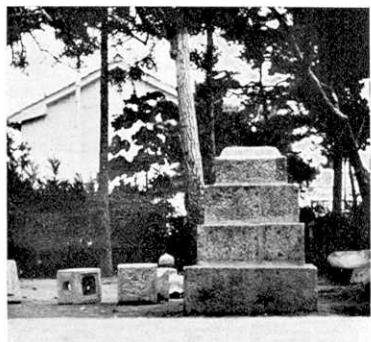
第7圖 七尾町 石燈籠の轉落

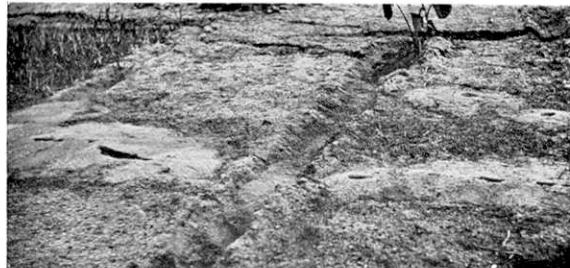
(b) 西湊村 赤浦部落が比較的に被害が多かつた。松百川下流の海岸附近に砂地の崖崩れ三ヶ所あり、赤浦潟の西北端にて水田約 500 坪位は潟に向つて傾斜沈降し潟より水が水田中に浸入して膝を没する程度であつた(第 9 圖)。潟に沿ふて他の所では岸の田畑に岸に平行に生じた割れ目の所々に出来た直徑 4-5 cm の孔から地震後暫くの間青砂を含んだ泥水が噴き出したとのことである(第 8 圖)。赤浦潟は海に近き爲め潟の水位に海水の干満が現はれるが満潮時の潟の水位が地震後は地震前よりも高くなつた所がかなりある様である。松百川鐵橋の兩側の鐵道線路が橋臺に比較して 20 cm 程沈下したことである。兎も角赤浦潟

第8圖 赤浦潟縁の畑に生じた割れ目より泥水を噴き  
出した孔

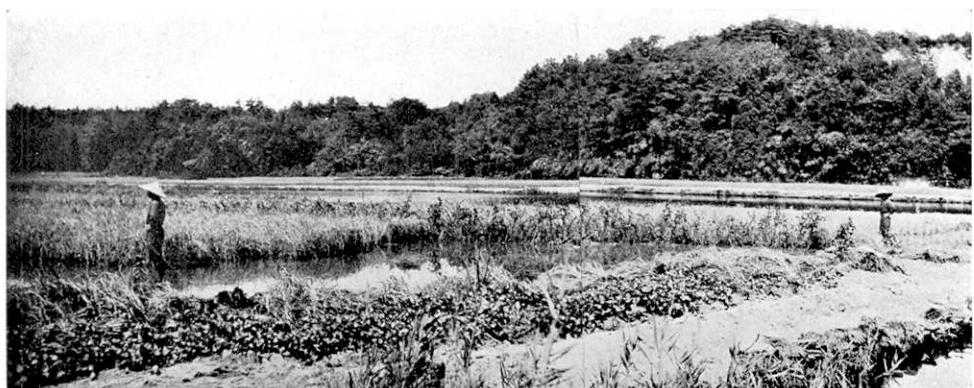
の周囲は地震の爲め相當の沈降があつた様に観察された。この附近は二、三十年前の埋立地であるとのことであるから地震の爲め地盤のセッティングがあつたのかも知れぬ。赤浦より端村舟尾に至る途中の山頂にて路に沿ふて龜裂が出來た。

第9圖 赤浦潟縁の水田の沈下

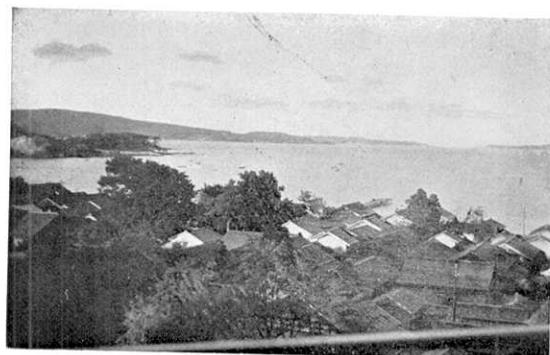
第 10 圖 石崎村より能登島を望む（震央地附近）

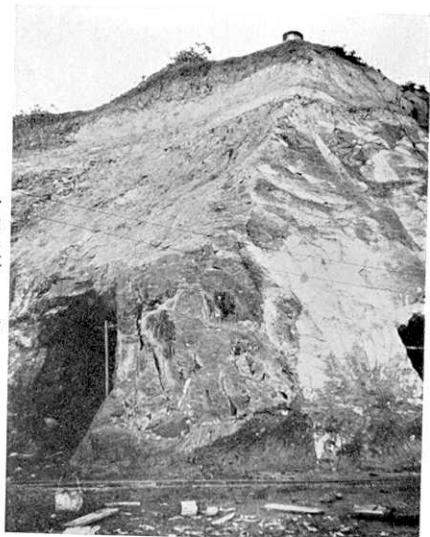
(d) 端村 和倉驛より和倉温泉に至る途中のイソライト工場 (防温レンガ製造) にて崖崩れの爲め職工 2 名埋められ 1 名即死 1 名は重傷後死亡したのであつた。崖の高さ約 8 m 位、土は硅藻土で崩れ落ちた部分は約 6 坪位と想像した (第 13 圖)。崖の崩れ落ちた斜面の水平に對する傾きは約 36° であつた。和倉にては家屋の損傷は比較的軽い様であつた。こゝの温泉は NaCl を主成分とするもので 1 ケ所より湧出しそれを各所に配給して居るのであるが、地震の時に配給タンクから湯が溢れ出たが湧出量にも溫度にも氣づかれる程度の變化はなかつたとのことである。堀抜き井戸水は地震直後白濁しそれは間もなく止んだが湧出量は増加しその後徐々と減じて居た。舟尾にても堀抜き井戸水の湧出量が地震後著しく増した所と減じた所とがあつた。舟尾東方に道路の側の崖が崩れ石塊が水田中に落下して居た。

第 13 圖 和倉イソライト工場内の崖崩れのあつた所

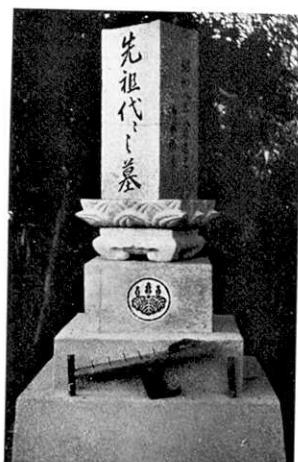
第 11 圖 墓石の廻轉（石崎村）

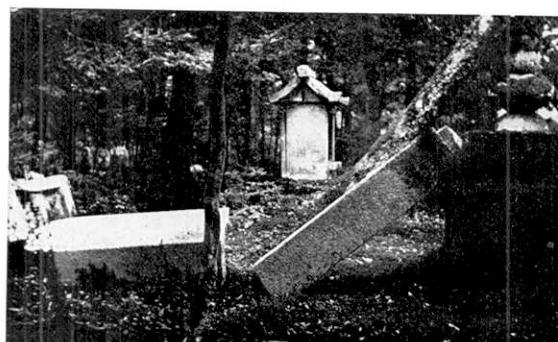
第 12 圖 田鶴濱 石碑の倒壊（高さ約 2.9 m）

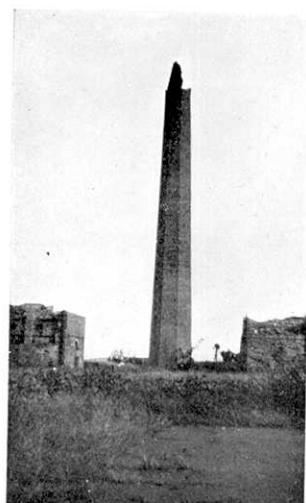
(f) 中島村 熊木川下流の濱田にて廢墟になつて居る工場の六角レンガ煙突 (高さ 100 尺位) の上部十尺位の所が崩壊した (第 14 圖)。家屋の被害として目立つたものはない様であつた。中島村より北方では穴水町に飾窓のガラス一枚破損した程度にて被害らしきものはなく輪島の驗潮儀記録にも異常は認められぬ。

第 14 圖 中島村  
煙突の破損（高さ約 100 尺）
