丹後地震に於ける建築物の被害に就て

*Damages of Buildings in the Province of Tango
due to a Destructive Earthquake*

Tadashi TANIGUCHI

Earthquake Research Institute

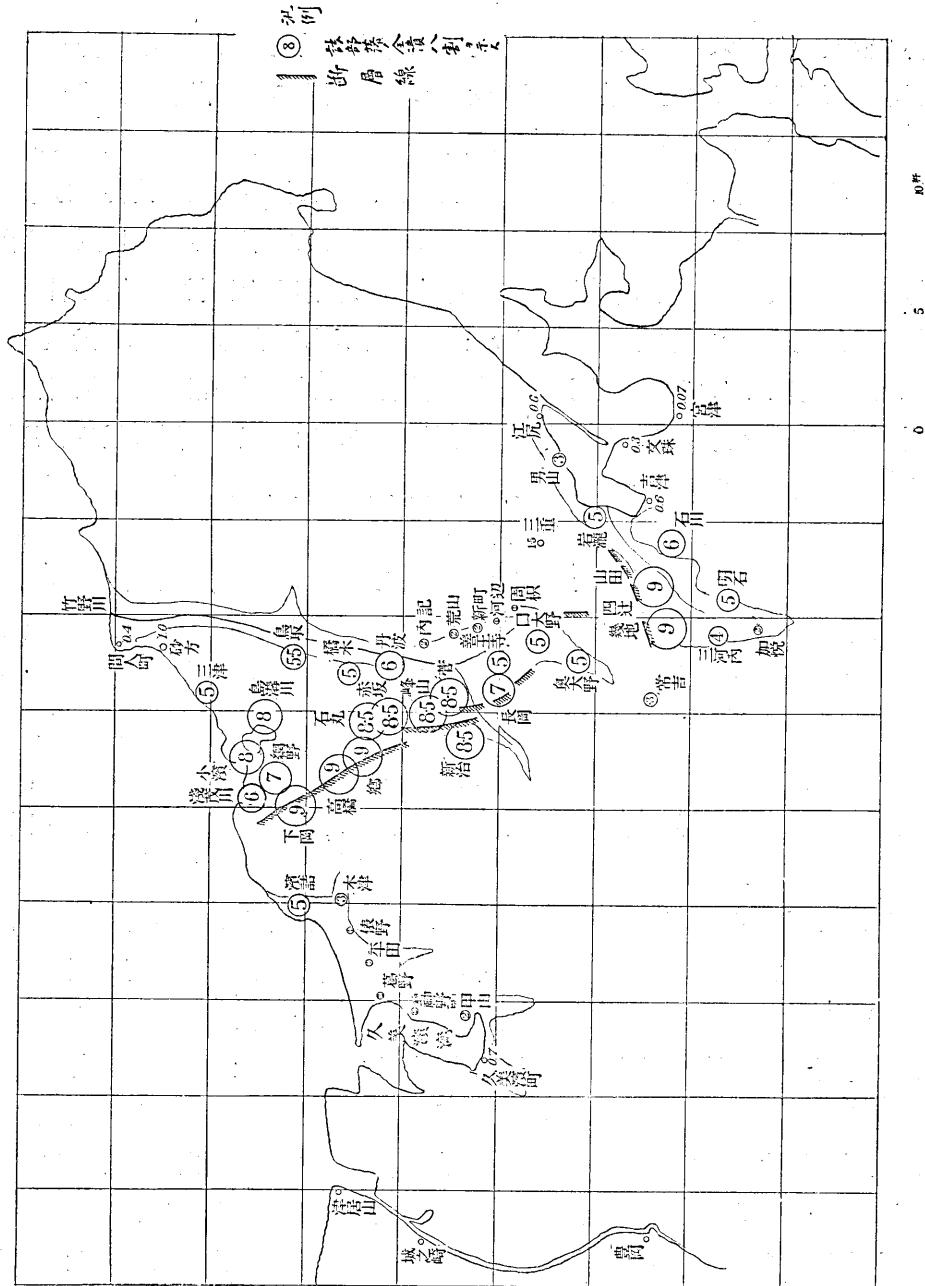
第一圖

被害は前表の如く大なるものであるがその大部分は激震地約 150 平方糸の極めて小面積に行はれたのでその激しい部分を二つに分類する事が出来る。第一圖はそれを表したもので激震地各地の部落に於ける家屋の全倒漬率を實地踏査して得た結果と前表とを比較修正して作つたものであるが之れに依つて其の被害の分布の大略を知る事が出来ると思ふ。即ち最も激しい部分は北方網野町の下岡區から南長善村の長岡迄約 10 粔幅 2 粔足らずの線状部分と、南方山田村から市場村の四辻・幾地、迄長 4 粔巾 1 粔足らずの部分とである。之等の部分では 0.7 乃至 0.9 弱の家屋倒漬率を示してゐて、圖に示す様に前者は郷村斷層の沿線に、後者は山田斷層の沿線にある部分であり、其の被害區域の廣さは丁度兩斷層の長さに比例してゐる。前者にあつては、網野・淺茂川・小濱・島溝川といふ海岸又は離湖の附近の地盤の比較的軟い所に倒漬率 0.6 乃至 0.8 弱の被害を見、丹波及鳥取の各村に同 0.5 乃至 0.6 足らずの影響を見てゐるが、之等の範囲を出ると急に減少して網野から約 8 粔離れた間人町に於ては僅かに 0.04 の倒漬率である。逆に網野から東方に向ふと海岸地たる濱詰では約 0.5 弱の率であるが木津の山地に至ると 0.3 弱に減じ俵野平田の山地では 0.1 足らずとなり此の山地を越えて久美濱灣の沿岸即神野及甲山に至ると約 0.2 といふ倒漬率を示すの状である。

又最も激しい高橋及郷部落から南方斷層線の沿線峰山・菅・長岡を経て善王寺・口大野・奥大野と進むに従つて、家屋倒漬率は 0.9 弱より 0.5 弱に及んでゐるが、峰山の平野を隔てて、之れと反対側の山側にある、内記・荒山・新町・河邊・周枳の部落に於ては圖に示す様に最大 0.2 といふ少ない倒漬率である。兩者の距離僅かに約 3 粔であるのにかくの如く被害の相違してゐることは甚だ注意すべき事である。尙ほ後者即山田村の方面を見ると、圖の如く山田・四辻・幾地の各部落では 0.9 といふ大なる倒漬率を現してゐるが、之れから僅か約 4 粔離れた岩瀧では 0.5 に減じ又加悦に至つて 0.2 といふ様に急に減じてゐる。又山田の平野にあつて山田村と反対側約 2 粔乃至 3 粔の所にある石川・明石の各部落では 0.6 乃至 0.5 であるがそれより山地に入ると急に被害は消えてゐる。即ち之れで見る如く、此度の地震に於て被害の激甚なる部分は、全く兩斷層の沿線幅 2 粔足らずの線状内にある村落であることを知ることが出来る。

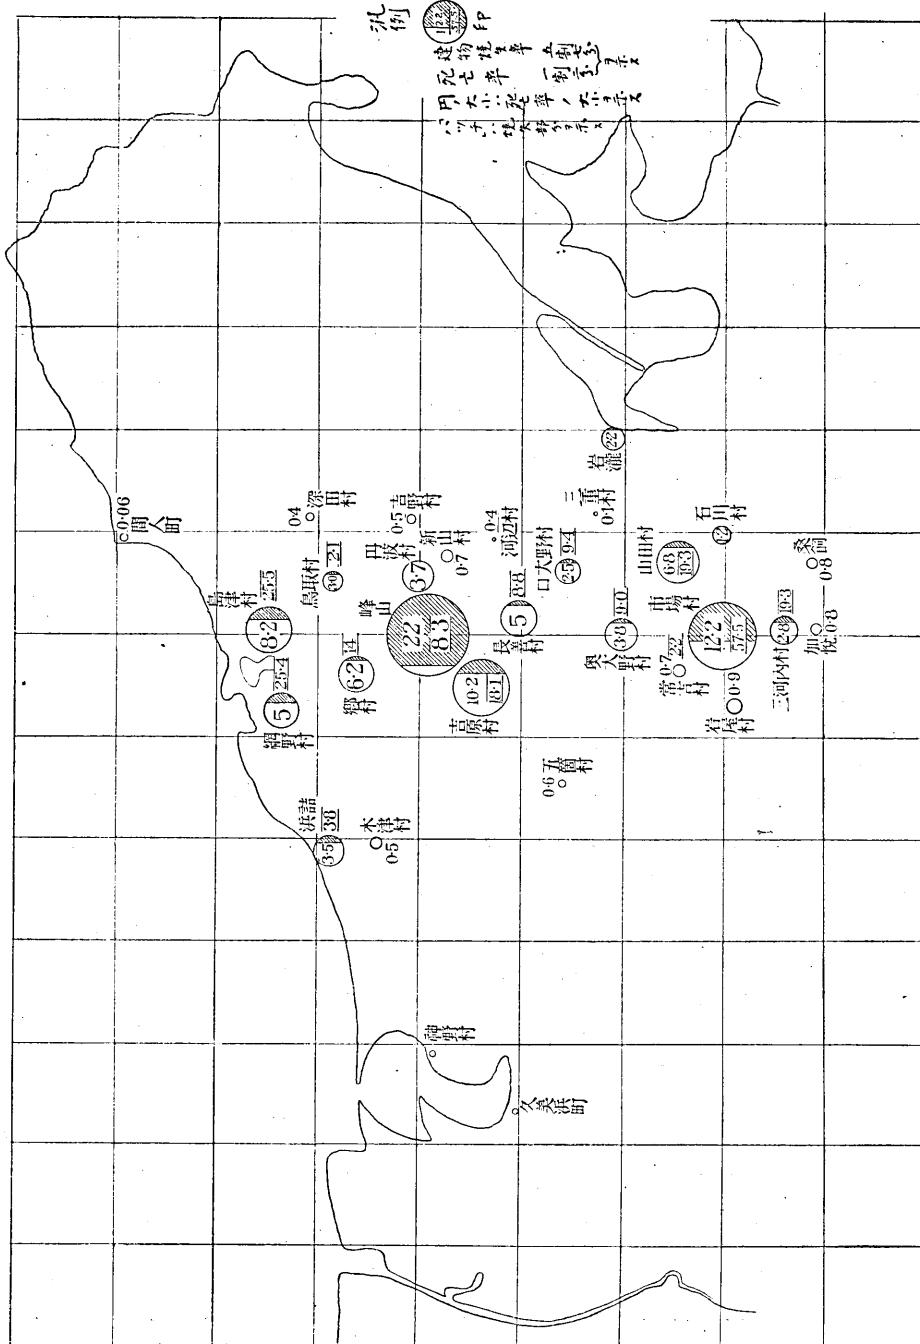
第二圖

死亡率は前掲統計表に見るが如く全體として甚しく大きい、殊に峰山の如きは人口 100 人に就き死者 22 人といふ甚だ驚くべき割合を示してゐる。之れは地震が激甚であつたことにも因ることであるが主として震後の火事に歸因せねばならない。地震によつては生命を失つて居なかつた者も火事のために遂に失ふに到つたものが多かつたものであろうと思はれる。即ち死亡率と家屋焼失率とを調べて見ると兩者は略比例してゐることを知ることが出来る。第二圖は之れを表はしたものであつて之れに見る如く峰山では 0.8 程焼けて、死亡率 22 人、市場村では 0.6 焼けて、率 12 人、吉原村では 0.2 焼けて率 10 人、山田村では 0.2 焼けて率 7 人、郷村では 0.1 焼けて率 6 人といふ割合である。今之等を併せて考ふるときには、是等激震區域に於ける壓死者は大略 100 人に就き 5 人程のものであつたものと考へて支障ないのでは無いかと思はれる。

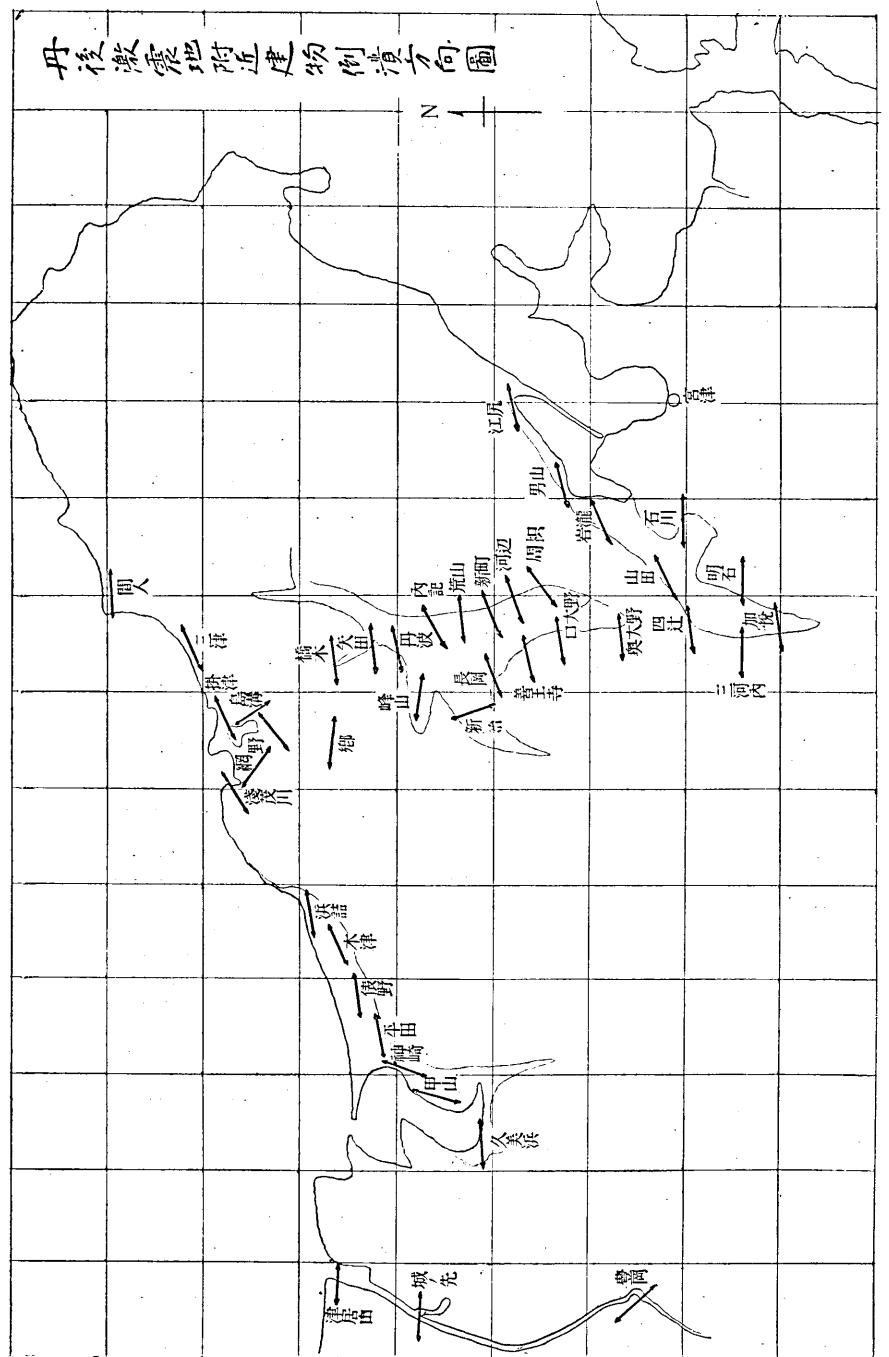
第三圖

第三圖は家屋の倒潰方向を示したものであつて必ずしも地震主要動の方向を示して居るとは限られないがその大勢を推察することが出来ると思ふ。

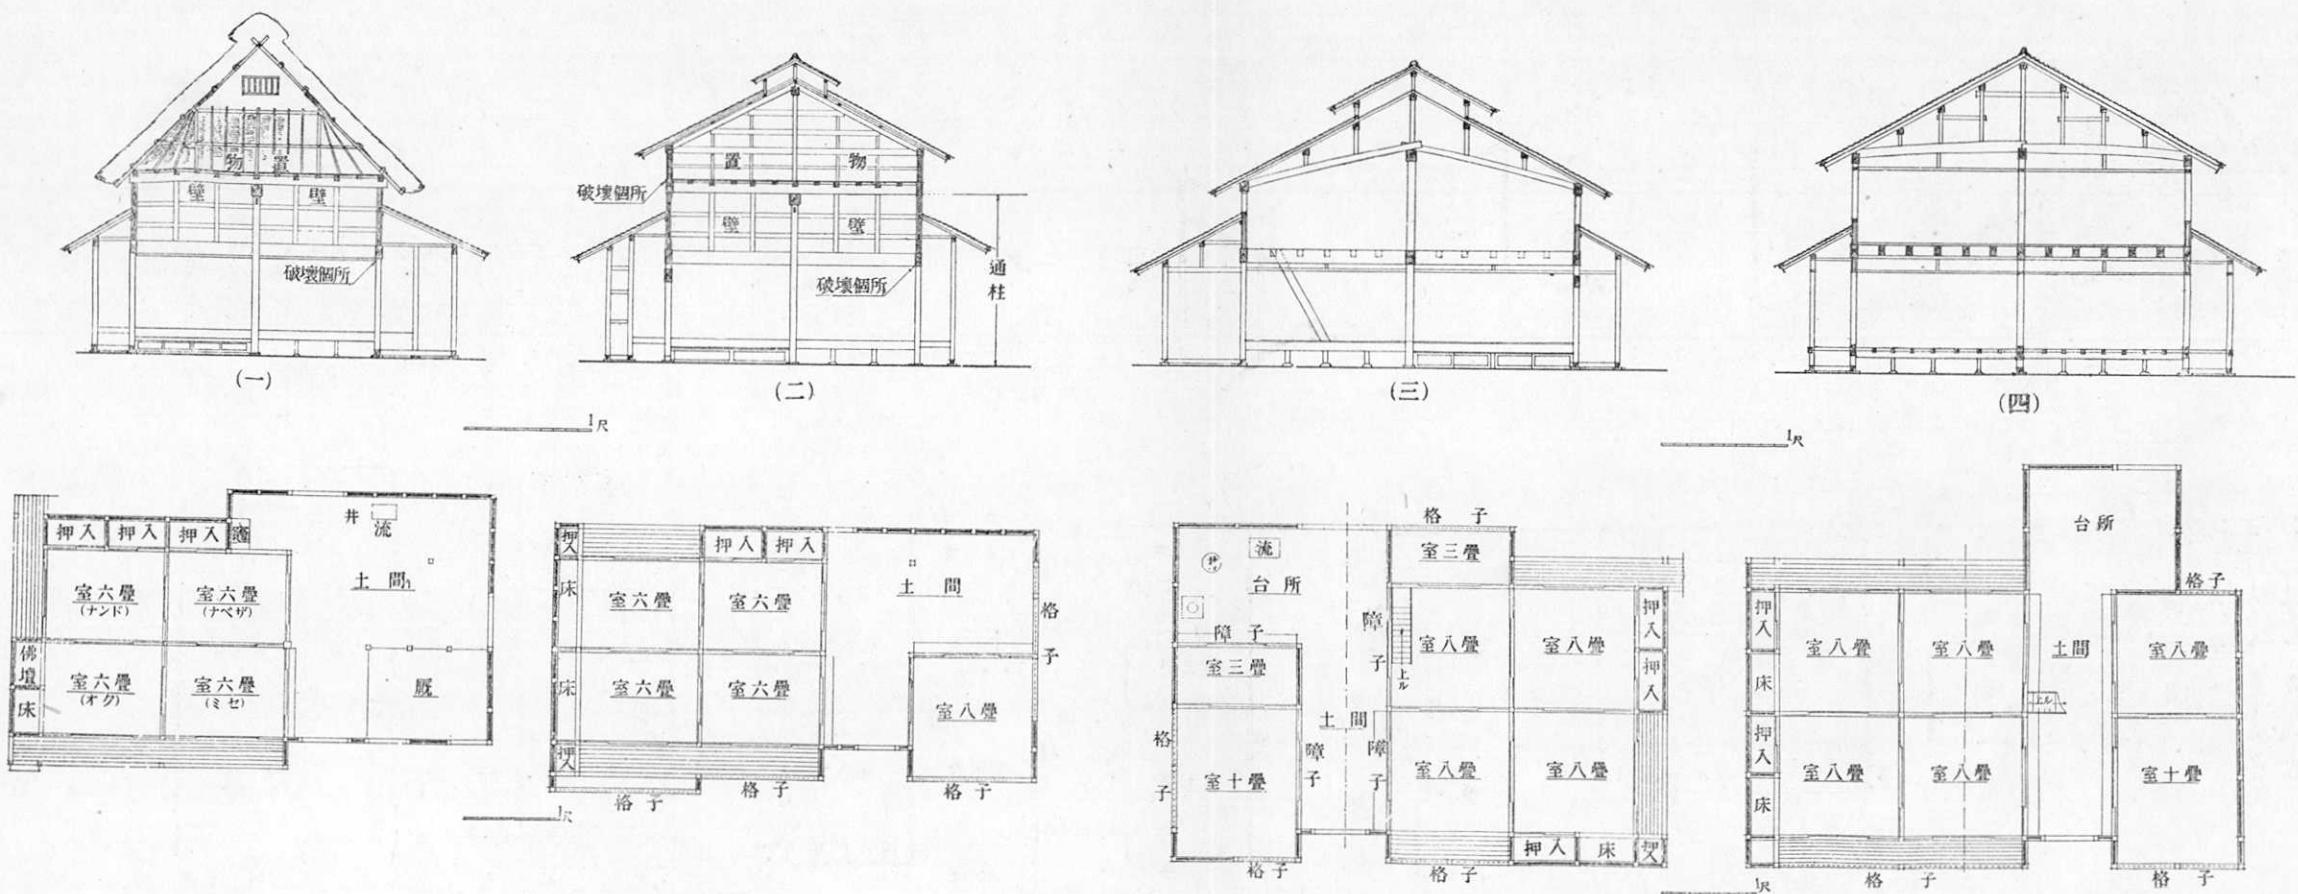
第四圖
丹後地方住居構造

同地方の住居の構造は第四圖に示す如く大略之を (一) (二) (三) (四) の四種に分類することが出来る。震災地一般に渡つてこの四種のものが相交つて建つてゐる、以下少しく詳細に渡つて其構造方法を述べよう。茲に甚だ興味ある事は圖に示す如く、その構造は皆異なつてゐるが、その間取りは四種とも皆極めて似てゐることである。之れは強ひて同間取りのものを比較する爲めに擧げたのではな

を三角形に組み繩で結んで合掌とし、之れに母屋として竹或は細い丸木を結び付け、その上に藁を葺いて居る。此の部分には普通束を用ひず、プリズム形の空間は物置に利用せられてゐるのが多い。(二) (山田村に於て實測したものをして例とする) は同地方の瓦葺家屋に最も多く型であつて、之れは一目して屋根以外の構造が極めて(一)に似てゐることを見ることが出来よう。即ち(一)の草葺の構造方を瓦を葺かんが爲めに變じたものであつて、二階床迄の構造は(一)の草葺と何等異なる所はない。只この二階床から上部の構造が瓦を葺くために異なるのみである。一階の天井即ち二階床迄は一本の通柱であるが、之れから束を新しく大神樂に建て、(第四圖の(二)及び寫真第一、第二參照) その上は軒桁を架し、その軒桁から合掌が約6寸勾配に登り、棟木の所で合つてゐる。さうしてその棟木を一間或は一間半の間隔を置いて束で支へてゐる。(寫真第四參照) 合掌の上には母屋を置き極、土居等の上に瓦が葺いてある。草葺の構造法を變化して瓦葺となすに際し、勾配を緩にして、屋根裏室の空間を利用せんが爲に當然の経路として、左右の桁上に更に柱を建て軒桁迄約3尺程の垂直な壁體を周圍に廻らすに至つたのである。而してその3尺程の周圍の壁には一つも窓を造らない、随つて此の室の採光、換氣のために圖に示す様な天窓を造つてゐるのである。同地方に行くと貳階の周圍は柱の並んだ壁でかこまれて、屋根に天窓を持つた瓦葺家屋が多く目につくが、其れは大部分此の型のものである。そして屋根裏部分を物置とし薪炭、藁等の貯蔵に充てゝゐる。

(三) (岩瀧町に於て實測したものをして例とする) は前二者と異なつて家屋の構造は遙かに進歩してゐる。即ち柱は小屋梁迄通しとなつてゐて、小屋組の構造も前二者に比して遙かに進歩してゐる。只二階の室が低く此處を物置に利用してゐること、及び天窓のあることは前二者に似てゐる。(四) (口大野村に於て實測したものをして例とする) は(三)の更に進歩したもので二階をも居間として使ふやうになつて居り、柱も小屋梁迄通柱となり、小屋組の構造も普通の束立となつて居る。(一)と(二)及び(三)と(四)とは夫々關係のあることは前述の通りであるが前二者と後二者との間には著しい關係を見出しえない。前者が同地方在來のもので後二者が割合に新しく他の地方から入り來つたものであろう。同地方の家屋の構造は大略以上の様なものであるが、之れを知ることは今度の地震による被害の状況を説明する上に必要なことである。即ち被害の状況とは一、家屋の全

潰率が甚だ多かつたこと、二、かくの如く全潰率が多いのにはらず残存家屋と全潰家屋の被害の程度に甚しい相違のあつた事である。木造家屋の地震に依る破潰は、通常一階或は二階の柱が折れて、屋根はその儘の形を維持して、地上に臥してゐるのであるが、今度の激震地で、その破潰したものを見ると、屋根自身も亦甚しく破壊されて、宛かも屋根の上から壓し潰された様に壊れてゐるもののが多かつた。然るに残存せるものには左程の被害もなかつた。前者をのみ見るとときは、地震の強さが極めて激しかつたものだと推測し、後者をのみ見るとときは、地震の強さが左程激しくは無かつた、と推測される様な現象を呈した。此の爲めに家屋の破潰状態に依つて、地震の強さを推測せんとするものは、頗る迷はされたのであるが、然しその迷ひはこの家屋の構造の種別を知ることに依つて相當解決がつくと思ふ。即ち前に掲げた種別の中(一)(二)と(三)(四)とは耐震的の價値には甚しい相違があつて、前二者は頗る弱く、後二者は相當強いのである。即ち前二者にあつては室内の下部に間仕切壁が無いのにかゝはらず、差鶴居上部は各室とも6尺の小壁を圍らし、(寫真第五参照)階上は物置として當時重い荷重を支へてゐる。その上に階上の柱は大神樂式で、小屋組は比較的大きな材を用ひてあるが、材相互の連絡は只支持で、而かも組方ではなく、只一つの東で支へてあるのみである。垂直荷重のみに對しては、左程でも無いが水平力を受くる場合には、甚だ不利なものである。同地方の倒潰率が甚だ多かつたのは、地震が激しかつたばかりでなく、かくの如き家屋が多くあつた爲めであろうと思はれる。寫真第一は山田村に於ける(二)の型のもの、寫真第二は峰山から網野に至る途中の赤坂に於けるもので屋根の破壊したのを後に修理したものである。寫真第三は口大野に於ける屋根のみ破潰した一例である。

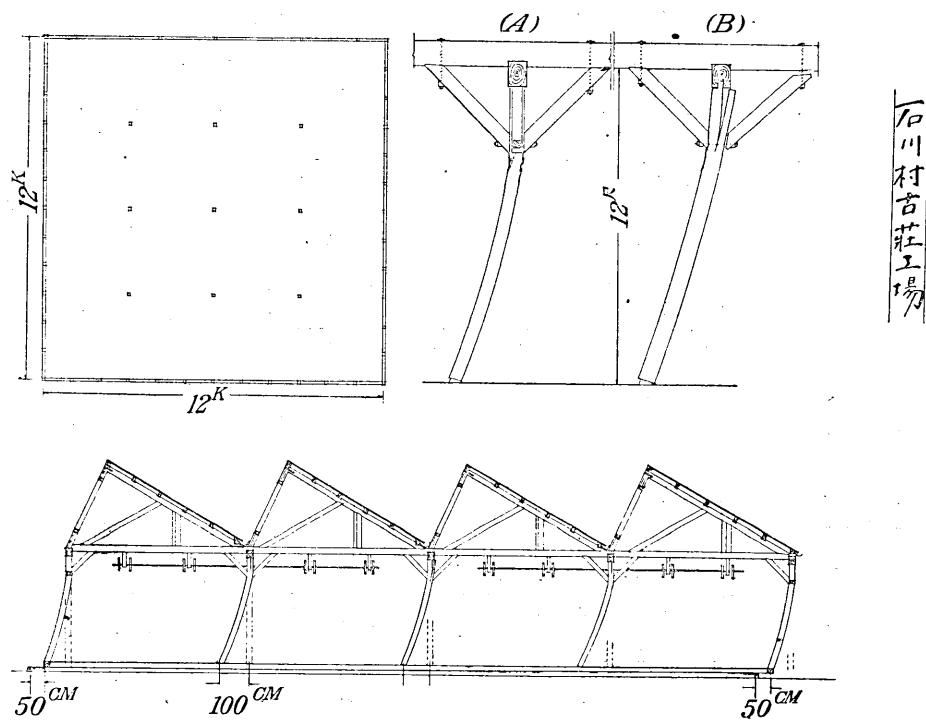
第五圖

から 1.5 粕ほど離れた所にあつて 0.35 近くの震度を受けたろうと思われるが、その被害は建物が布石上を約 50 棘程移動し、内部方杖のある柱が圖の如く曲つてゐるのみであつて全潰に到らなかつた。之れは全く屋根が石綿「スレート」葺であつたことと方杖の使用があつたためであろうと思はれる。内部柱は檜材 6 寸角のものであつたが方杖のある部分で第五圖 (B) の如き破壊をなしてゐた。通常方杖

のある柱は(A)の如く方杖下にて折れるのであるが(B)の如く上部桁の所で枘の部分から柱が裂けてゐたのは一見特異に感じられたが之れは柱に方杖を用ひた場合には柱の弱點は二個所となつて一は方杖下に、他は柱頂に生ずる、柱の太さ、方杖の太さ等に依つて最弱所は一ともなり又二ともなり得ると考へれば説明がつく。この場合の柱は長12尺6寸角といふもので方杖に比して割合に太いものであつたのでかかる破損をなしたものであろうと思はれる。

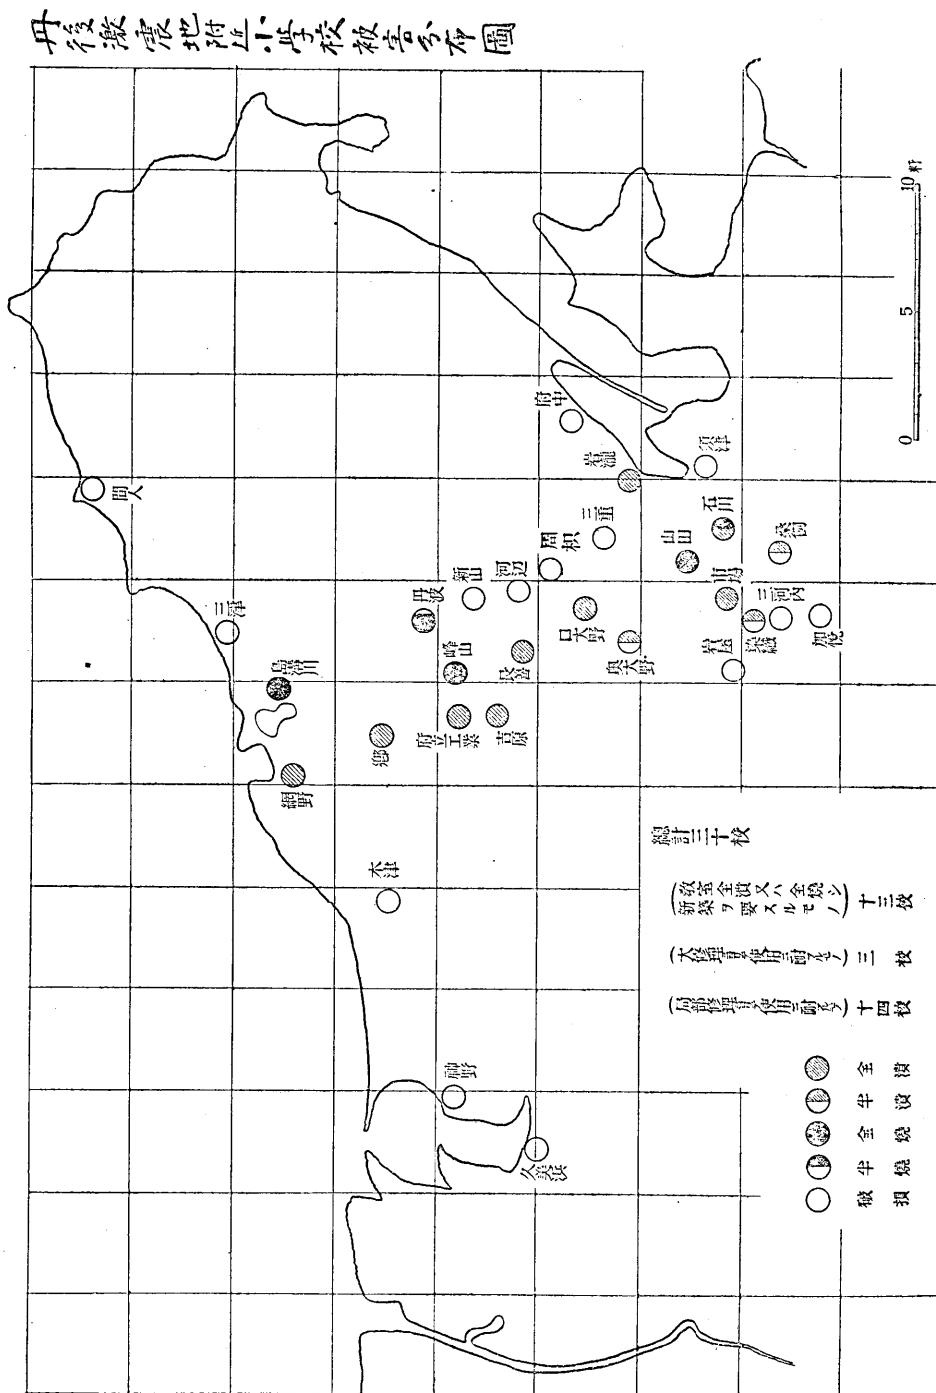
第六圖

激震地に於ける小學校、總數 30 校の中、學校の生命を失つたと考へられるもの 13 校、傾斜はしてゐるが、大修理によりて使用に堪ゆるもの 3 校、傾斜は少い

が、基礎石の衆み出、教室の壁の剥落、屋根ひさし、玄關車寄、渡廊下の破潰、等で局部的の修理によつて、使用に堪へるもの 14 校である。生命を失つたと考へられる 13 校の中には、焼失せるものあることは、勿論であるが、中には教室二棟の中、一棟全潰、一棟半潰して控所のみ残つてゐるもの、又控所、講堂全潰し、教室のみ半潰で残つてゐるもの、又は教室二棟の中、一棟全焼一棟全潰せるもの等の如き學校として用をなさざるものと一纏めとして算したのである。その被害分布圖を示せば第六圖の如くである。同地方小學校の構造は先年震災を蒙つた但馬地方のものと比較すれば、幾分耐震性の多いものと見ることが出来る。それは各教室が皆壁體に依つて區分せられてゐる點である。今、使用に堪へない程度の損害を受けた校舎について、平家建と二階建との二つに分ち其の破壊狀態を考へて見よう。

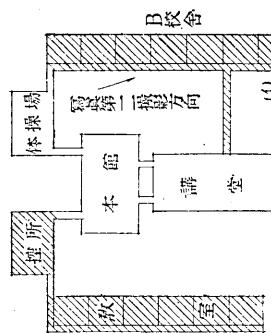
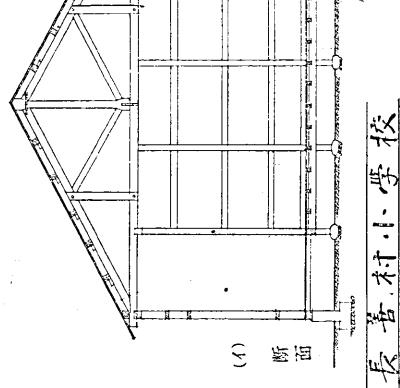
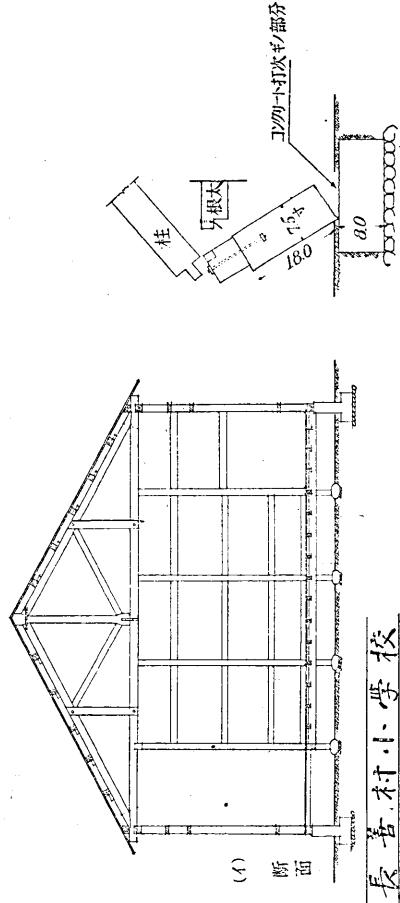
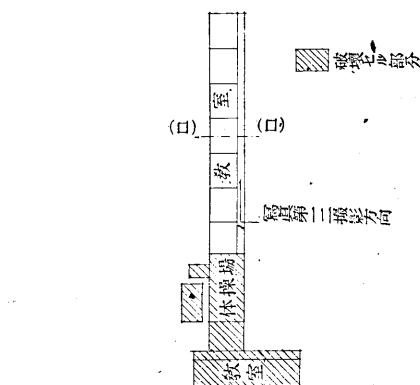
第七圖

(イ) 平家建校舎の破潰。之れを分ちて二つとすることが出来る。即ち一つの型は柱梁がその接續部分で折れて同一方向に倒れ、宛かも積木細之の家を、横倒しに潰した場合の如く、屋根が地上に伏せられたものと、今一つの型は柱、梁等の材は或は右に、或は左に、甚しく曲つてゐて、家屋全體として使用に堪へない様に破潰されたが横倒れにならず立つてゐるものと二つである。岩瀧小學校・石川小學校等は前者に屬し、長善小學校・吉原小學校等は後者に屬するもの好例である。自分は始め、之れは其の土地の振動性に歸因してゐて、即ち前者は比較的震央より離れた地にあり、後者は震央の直上にあつた關係上、前者は水平動により、後者は上下動により、かゝる破潰の差を生じたものと考へたが、後に尙ほ詳細に調べた結果、之れは正しく構造上の相違があることを知つた。今その一例を岩瀧小學校と長善小學校にとつて兩者の構造及び破潰状態を説明しよう。寫真第一〇、第一一、第一二は兩者の破潰を示したものであつて、前者は岩瀧町にあり、後者は長善村の長岡より善玉寺に通ずる街道に沿ふたものである。兩地の震度を附近の潰家より見るに、後者は峰山から菅を経て走つてゐる斷層線の直ぐ近くにある、埋立地の上に建てられたもので如何に譲歩しても岩瀧より水平、垂直に震度は軽かつたものと見ることは出来ない。然るに岩瀧小學校は寫真に見る如く一たまりもなく潰されてゐるが長善小學校の方は残存してゐる。兩校の規模を示せば第七圖の如きものであつて家屋の新舊の程度は岩瀧の方が遙かに新しいものである。即ち斯くの如き破壊の差は全く兩校の構造の相違に因るものであつ

て、今その大略を示せば第七圖の如きものである。之れを見るとき、直ちに諒解せらる如く、前者は教室間仕切壁に筋違の使用がないが、後者は筋違の使用がある。之れが全く以上の如き破潰の差を生じたものであつて、後者の筋違の使用法は、甚だよく工夫したものであつた。

第七圖にその詳細を見ることが出来る。即ち斷面圖中 A柱は 4.5 寸角柱であるが B柱は圖の如く 4.0 寸厚の柱を二つ割として其の中央に厚 1.4 寸巾 6.0 寸の筋違を挟み、水貫をその中央に通し、柱の兩面から「ボールト」では等を堅く締め付けたものであつた。甚だ考慮した手法であつたため筋違がよくその効を奏して、吾々に貴重な經驗を示して呉れた。兩校の基礎に就て見るに、岩灌のものは、第七圖右方に示す様に割栗を搗き堅め「コンクリート」の基礎を設け、その上に土臺を「ボールト」で示めつけたものである。誠に注意したものであるが「コンクリート」基礎が、圖に示すやうに折れてその効を失つてしまつた。かゝる構造法にしても、斯くの如く破潰するといふ事は、甚だ困つたものであると思つて居たが、家屋を取除いた後、詳らかに調べた所、これは全く「コンクリート」工事の不注意に歸因したもので、即ち「コンクリート」工事の際その打次ぎの場合によく水洗ひを行はなかつたためであることが解つた。同校の B校舎（第七圖參照）は基礎は之れと異なり土臺を單に布石上に置いたものであるが寫真第一一に示す如く倒潰してしまつた。然るに長善小學校の基礎を見ると之れと同様で土台を布石上に置いたのみであつたが、よく倒潰を免れてゐた。即ち全く筋違の効果に依るべきものであろうと思はれる。

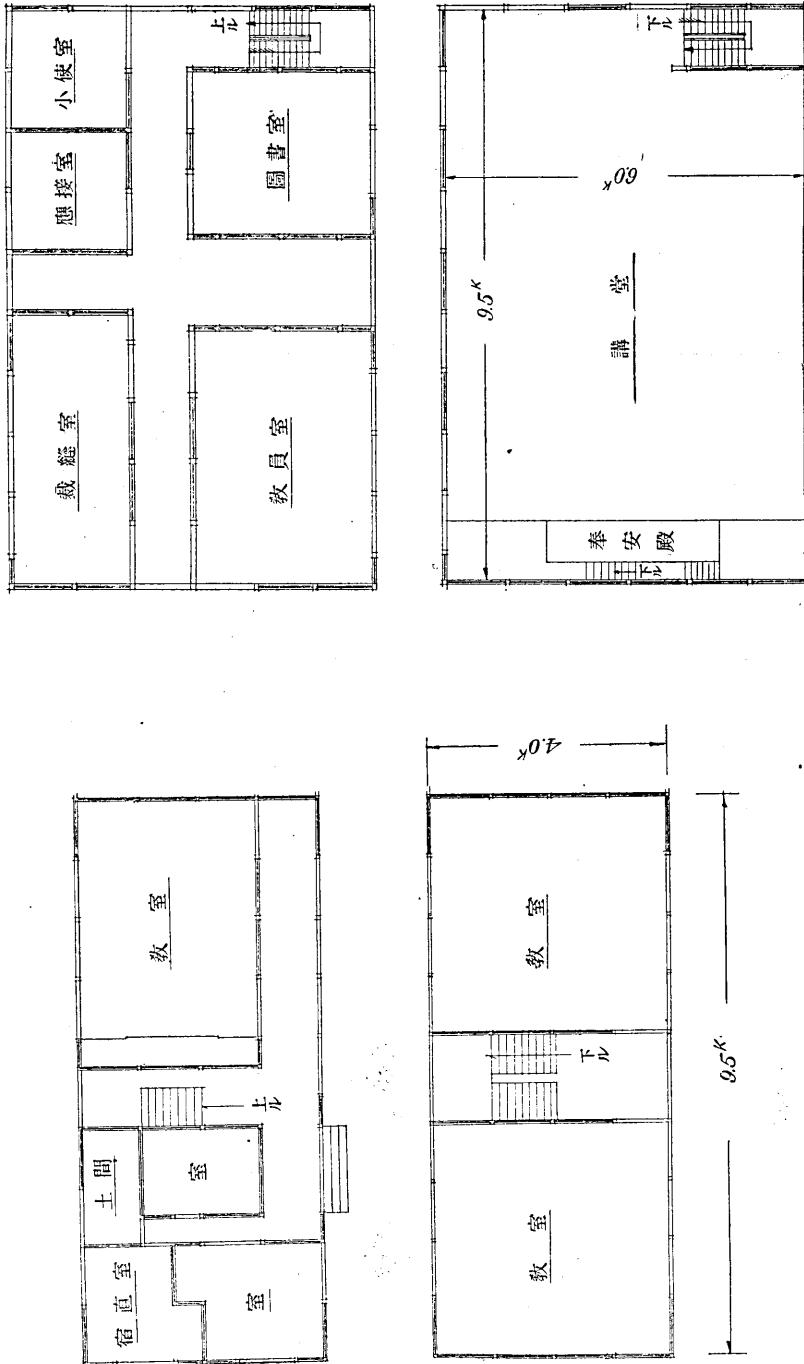
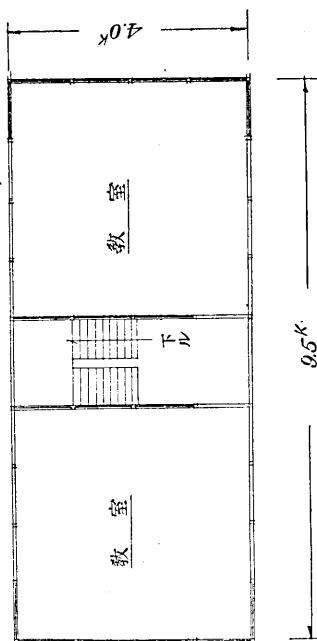
第八圖

學校の二校舎を擧げよう。寫真第一四は階下のみ破壊して、階上はその儘地上に座つたもの、寫真第一五は階下で破壊した上に階上でも破壊したものである、斯くの如く様々の破壊現象を生ずるのは一見全く偶然の出来事の様に思はれるがさうではなく、夫々の構造殊に其の間取りを見ると之等の現象に各々理由の存することが判る。第八圖は口大野小學校及三河内村染織講習所の平面圖であつて、第九圖は府立工業學校の平面圖である。之等を比較すると、自らその相違の存する事に気が付かれるであらう。即ち階上で破壊せるものは、いづれも階上が階下に比して、間仕切壁が非常に少ない廣い室を有するためである。斯くの如く、階上階下の破壊の現象は主として兩者の壁體の多少に關係してゐるものであつて、峯山工業學校に於ける A 校舎 B 校舎（第九圖參照）の兩者は、その間の關係を甚だよく説明してゐるものである。兩者は全く同一の場所に在り、同一の構造であるが A 校舎は階下のみ、B 校舎は階上階下共に破壊した。是即ち A 校舎は階上階下其三教室から成つてゐて階上階下同様の間仕切壁を有してゐが爲め、普通の場合の如く、階下のみで破壊し階上はその儘の形を維持して、降下したのであるが、B 校舎では、階上は教室と講堂から成つて、階下よりも室大きく間仕切壁少ないために階下で破壊した上に階上でも、只其の端に一教室を残したのみで、大部分崩壊の憂目を見たのである。此の破壊の状態は先年但馬地震に於ける、津居山小學校の例と極めて似てゐる。唯今度の場合は、地震が遙かに強かつた爲め破壊が更に進んだものであらうと思はれる。

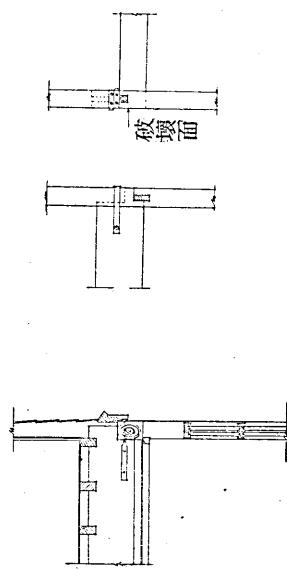
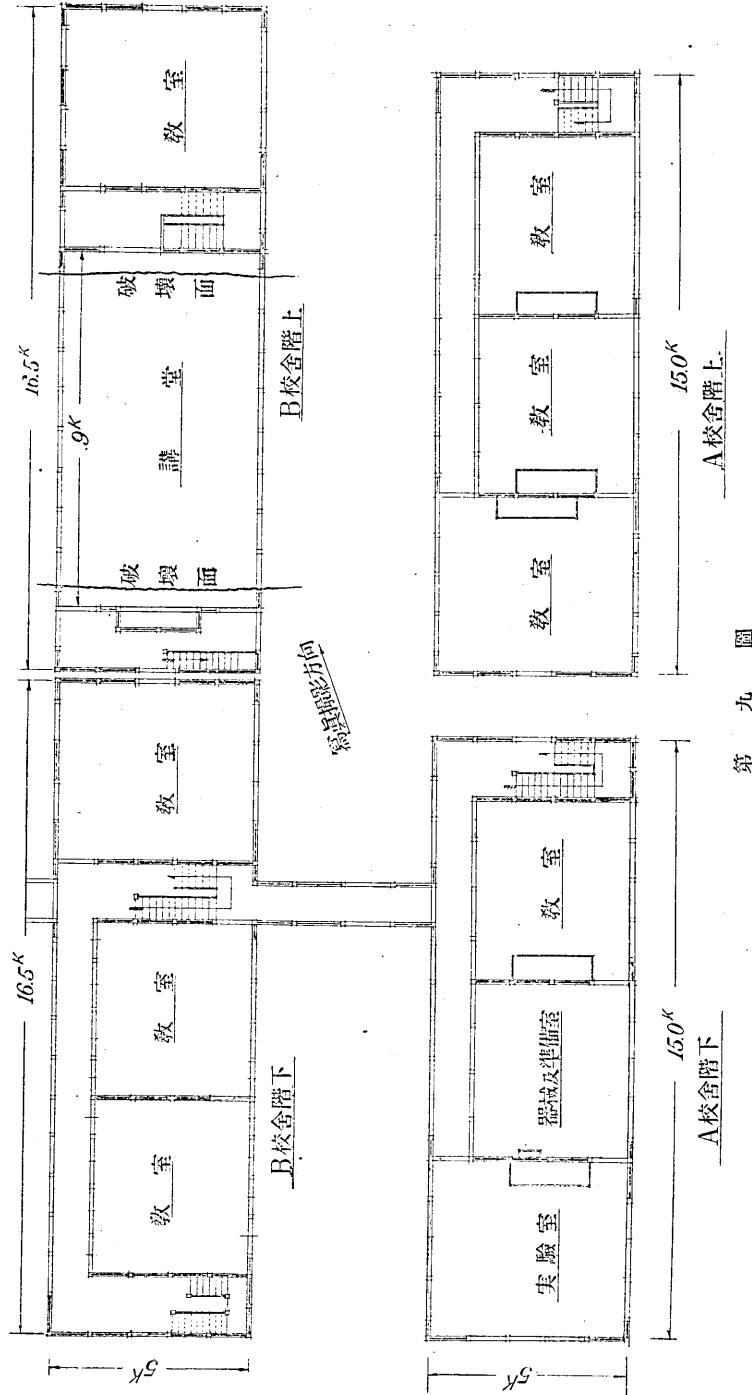
第九圖

は、柱と二階梁との接續部分で柱を著しく毀損して居ることである。寫真第一七、第一八は毀損された柱が如何に脆弱に挫折されてゐるかを示した府立工業學校B校舎の隅柱である。その構造は第九圖に示した如きもので米杉5寸角であつたが斯くの如く韌性のない破壊状態を示してゐた。鐵物又は添木を以て上下の柱を充分連結して置いたならばかくの如き脆弱な破壊は起らず、縱令震度強くして、所詮は破潰するとしても、その全潰に至る迄の間、幾分の彈性を發揮して、室内に居る人に屋外に逃出すだけの時間を與へることであろう。即ち二階梁と柱との接合は、柱を毀損する手法を避け必ず鐵物、添木の類を以て之れを補強することを怠つてはならない。

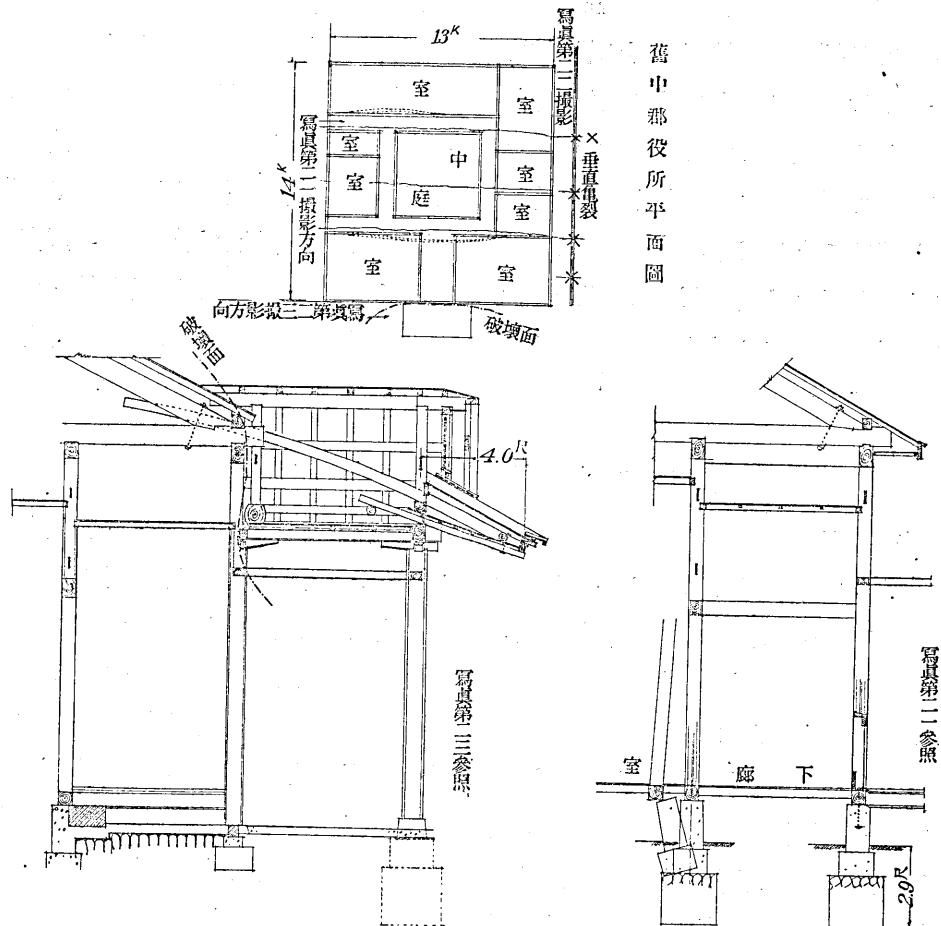
第一〇圖

事務所建築として残存せるものに舊竹野郡役所・舊中郡役所及峰山區裁判所がある。前者は網野町に後二者は峰山町に在る。之等に就て被害の大要を述べよう。此の二者の被害の状況は全く相似たもので、兩者とも平家建瓦葺で潰れはしなかつたが、何れも家屋の下部に於て著しい害を受けた。それは振動に依るといふよりも、寧ろ敷地の大なる地疵に依るものであるらしい。即ち中郡役所にあつては、第一〇圖の如く家屋の中央部を横断して數條の地疵を生じてゐる。其の家屋の周囲にある煉瓦塀が寫真第二二に示す如く、縱に垂直の龜裂を生じてゐることに依つて、その敷地に作用した力の状態を知ることが出来る。家屋の内部に於ては、點線で示した如く地疵の方向と直角の方向に建物の基礎が左右に引き開かれ、爲めに土臺は左右に傾いて廊下に於て根太が土臺から引き抜かれた、寫真第二〇第二一第一〇圖はそれを示したものである。

理には行かない。中郡役所の車寄は相當に注意した構造で、第一〇圖に示す如きものであつたが、寫真第二三に示す様に本屋との接續部で全く美しく取り去られてしまつた。即ち之等附屬物は本館と同一の振動をなし難いため、其の接續部には大なる力が作用するのであるから特に兩者の連結を堅固にして置かねばならない。此の郡役所の場合、棟木は本屋に圖の如く深く差込んだものであつたが、之れでも引き抜かれてしまつた。今一步進んでこの棟木を本屋小屋組に「ボールト」で堅く締めて置いたならばかくの如きこともなかつた事と思はれる。

峰山區裁判所の被害も、亦同じく主として大なる地疵に依るものであつて、寫真第一九はそれを明かに示したものである。斯くの如き大なる地疵を生じて、建物の敷地が破壊される場合には、之れに依る建物の被害は避け難いことで、柱の脚部を土臺に依つて強固に結束して、縱令基礎が左右に引き張れても柱が左右に開かれ無い様な構造を選ぶより術が無いであろう。茲に注意して置かねばならぬは此の兩者の敷地の地盤は、花崗岩の風化した砂で出來てゐるのであるが、此所に生じた地疵は普通の「パンキング」に生ずる様な局部的のものではなくて、之の二つの地疵は之れを延長すると峰山の西、安に達し此所で上菅と新治との間を北

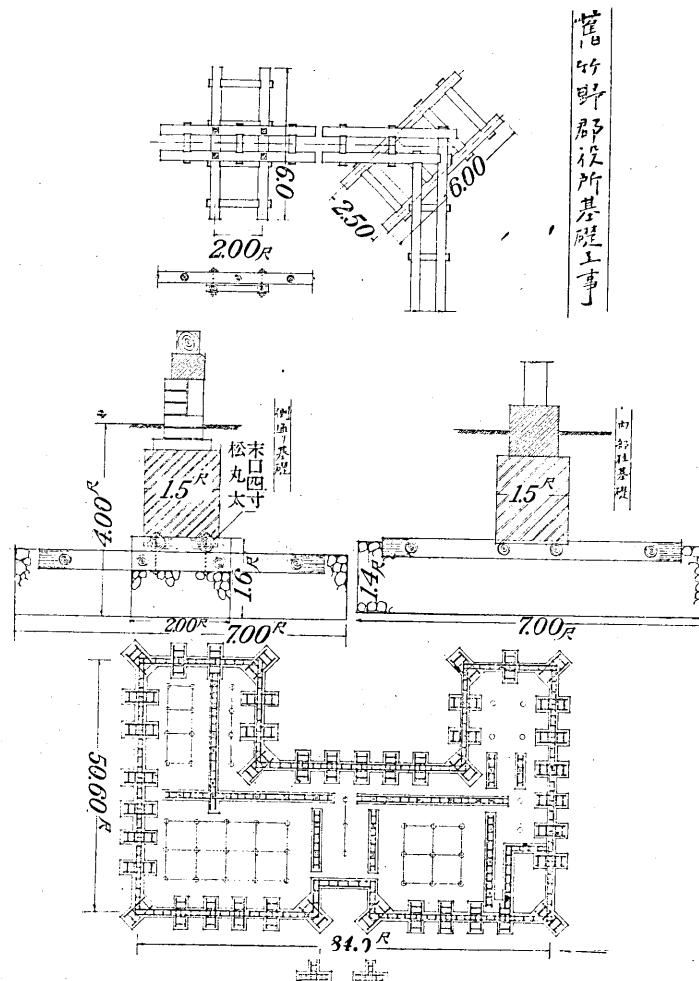
第一一圖

軟濕の地、即ち周圍水田の地、或は埋立地は、建築地として望しからずとされてゐる其の上に築造されて、被害の少なかつたのは相當な理由がなければならぬと思つたが、設計者京都府廳の一井技師の好意により設計圖を得、基礎工事に於て特別な手法を施したものであることを知ることが出來た。第一一はそれを圖に示したものである。即ち地下 4 尺掘り下げ其の上に圖の様に、丁寧且つ廣い算呂盤地形を施したもので、恰かも筏を浮べた様な意味合に作られたものであつた。之れのみの理由で建物が被害無かつたとは言ひ得ないが、然しそれが與つて力あつたものであることと思はれる所以特に掲げて記録を残して置く。

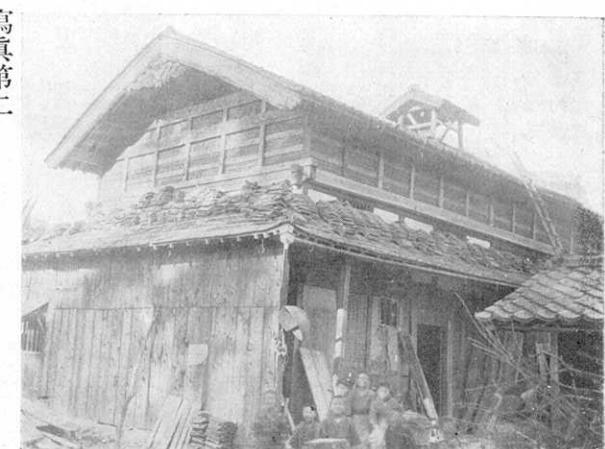
寫真第二
丹波村赤坂ニ於ケル屋根ノ破損
セルヲ震後修理セルモノ

Fig. 2 A house in the village of Tanba.

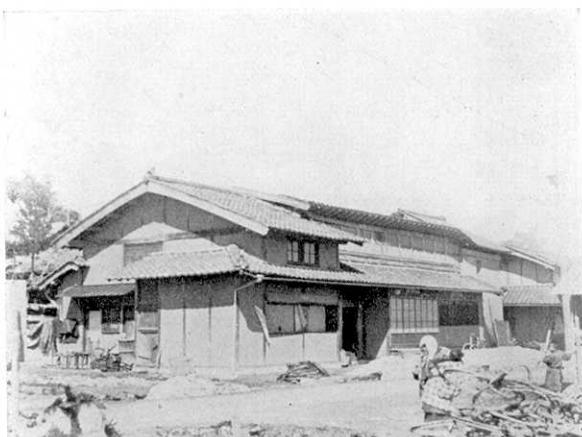
寫真第三
口大野村ニ於ケル屋根ノミ破損
セルモノ

Fig. 3 A house in the village of Ono.

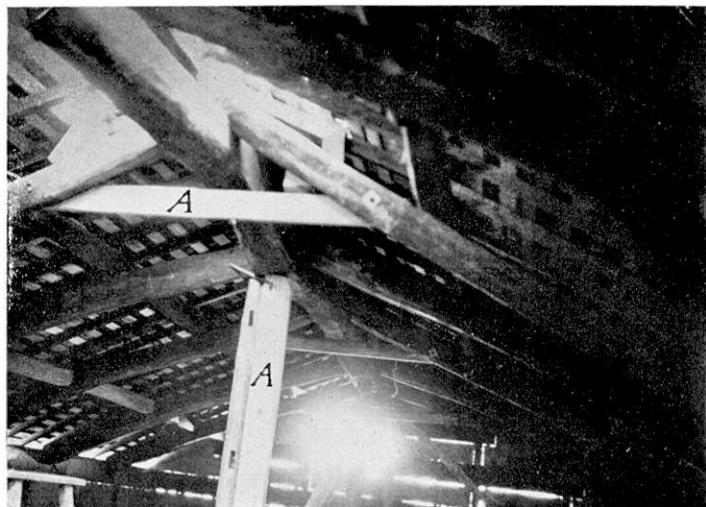
Three principal defects are to be mentioned. First, the posts do not extend from the sill to the wall plate but are devided into two by the girt. Second, the roof framing is extraordinary weak as shown in the Fig. 4, notwithstanding the roof is covered with heavy tiles weighing more than 100 kg/m². Third, the rooms are not partitioned by substantial walls. In fact, almost all houses standing intact in the devastated region, have not the above mentioned defects. In

寫真第四 小屋組ノ構造ヲ示ス。A材ハ震後加ヘタルモノ

Fig. 4 The roof construction. The member A has been added for reinforcement after the earthquake.

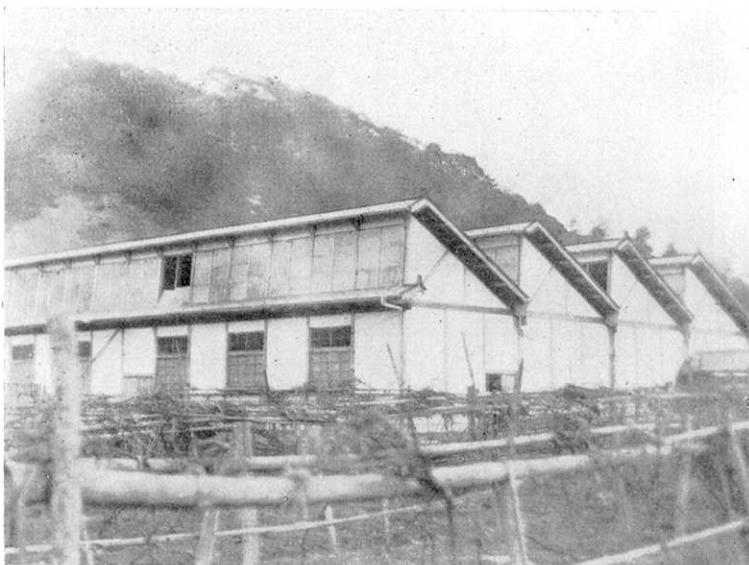
寫真第八 石川村古莊工場

し、階下には約 6 尺平方の織機が 5 台或は 6 台並べられ、(寫真第七參照) 階上には 4 尺に 12 尺程の縫糸器が置かれてある。階下柱は通常長 12 尺檜材 6 寸角のものを使用してゐるが筋違・方杖・鐵物の類を使用してあるものは一つも見出しえなかつた。屋根重く室大なるにかゝはらず構造之れにともなはなかつたので被害の多かつたのは當然のことであろう。後者鋸屋根のものは石川村・三河内村・長善村・峰山の 4 ヶ所にあつたが其の中石川村のもののみ残存して(寫真第八) 他は寫真第九に示す如く全潰してゐた。即ち石川村のもの以外は總て瓦葺で、方杖の使用が全くないものであつた。石川村のものは工場として立派なものでその間取、構造を示せば第五圖の如きものである。之れは被害の最も激しかつた山村

屋根石綿「スレート」葺、方杖ノ使用アリ被害少ナキモノ

Fig. 8 An example of good construction, roofed with light asbestos-slates and having braces between beams and struts.

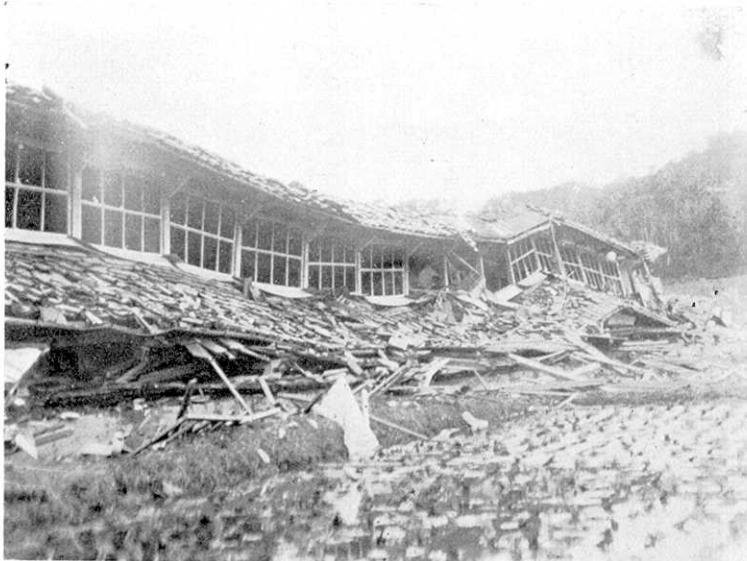
寫真第九 三河内村染織講習所工場

方杖ノ使用ナク全潰セルモノ

Fig. 9 An example of bad construction, roofed with heavy tiles and having no braces.

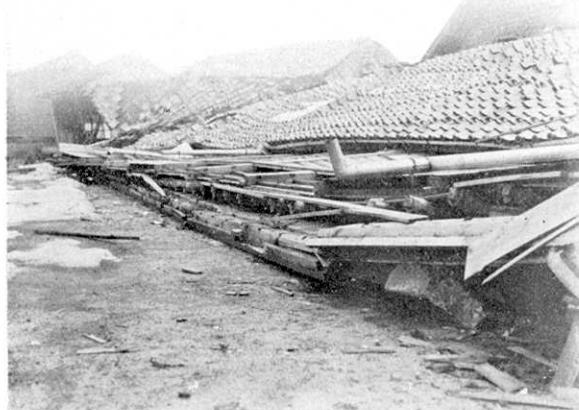
寫真第一〇 岩瀧小學校 A 校舍
間仕切壁=筋造ナキモノ

Fig. 10 An example of bad construction having no substantial partitions.

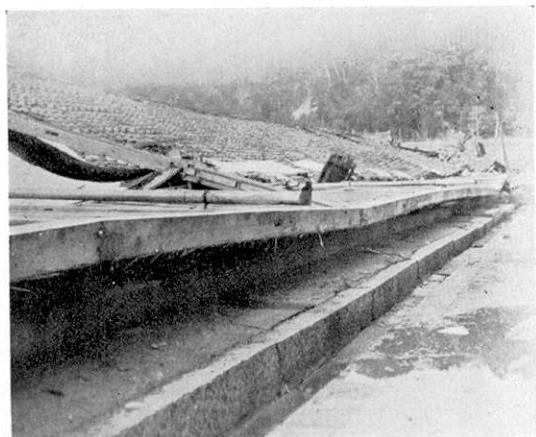
寫真第一一 岩瀧小學校 B 校舍

Fig. 11 Ditto.

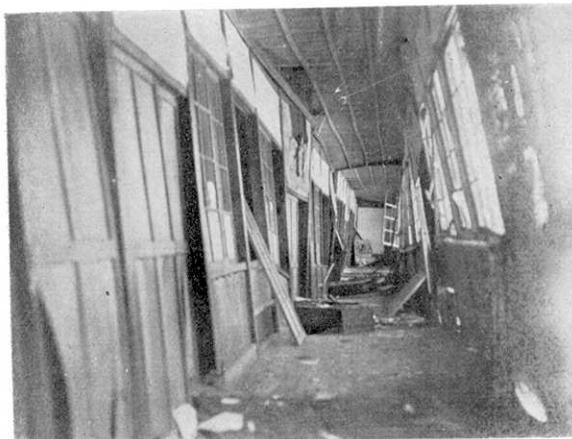
寫真第一二 長善小學校
間仕切壁=筋造アルモノ

Fig. 12 An example of good construction having strong partitions with diagonal braces.

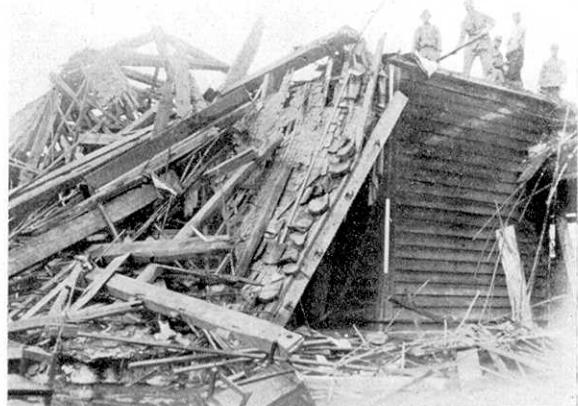
(ロ) 二階建校舎の破壊。之れを三つに分けて説明しよう。二階建家屋にあつては、通常階下が破壊されるが、階上は地上に座して、矩形架構の形を維持される。随つて階下は危険であるが、階上は安全であると云はれてゐるが必ずしも左様ではない。殊に小學校建築では左様ではない事は自分が先年但馬地震の際に、小學校の破潰状態で、説明したが今度の地震に於ても、階下に於て破潰せるものとは限らなかつた。即ち階上ののみで破潰せるもの、階下のみで破潰せるもの、階上階下にて破潰せるものの三つがあつた。階上ののみで破潰せるものの例として、口大野小學校と三河内染織講習所とを挙げよう。寫真第一三は口大野小學校階上の破潰の状態を示したものである。三河内の方は階上傾斜に止まつた。階上ののみ破潰せるもの、及階上階下に破潰せるものの例として峯山に於ける京都府立工業

寫真第一三　口大野小學校
階上ノミ破壊セルモノ

Fig. 13 Broken at the second story.

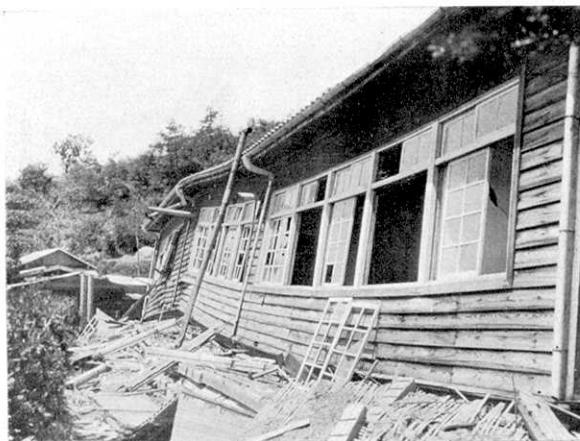
寫真第一四　京都府立峰山工業學校
階下ノミ破壊セルモノ

Fig. 14 Broken at the first story.

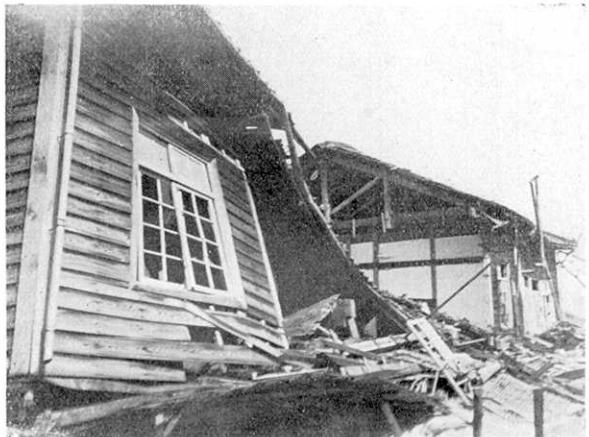
寫真第一五　京都府立峰山工業學校
階下及ビ階上ノ破壊セルモノ

Fig. 15 Broken at the first and second stories.

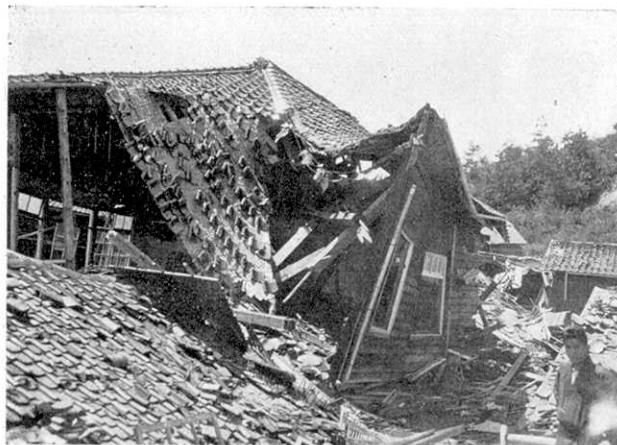
寫真第一六 京都府立峰山工業學校
校舎隅部ノ破壊、瓦ハ針金ニヨリテ下地ニ結バレタリ

Fig. 16 A corner of the Mineyama technical school.

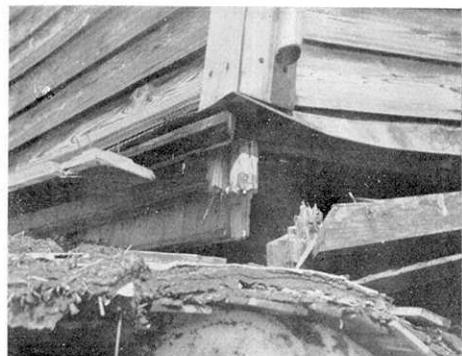
寫真第一七 同 上
隅柱貳階梁桁下ニテ破壊セル部分

Fig. 17 A post fractured at the connection to the second strory beam.

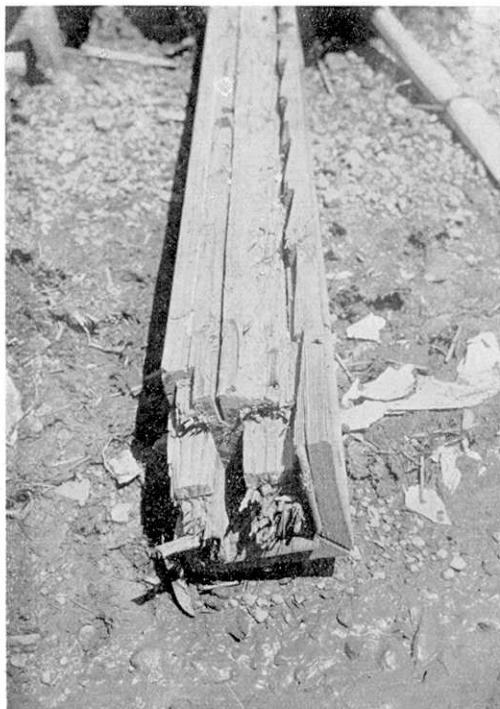
Fig. 18 The fracture of a post.

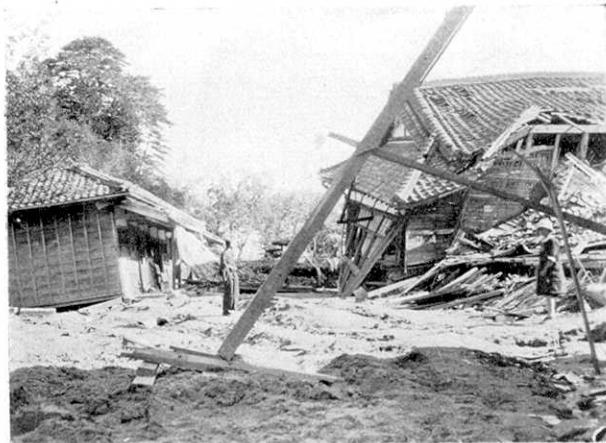
寫真第一九　峰山區裁判所
大ナル地疵ニヨル建物ノ破壊狀態ヲ示ス

Fig. 19 The Mineyama local court destroyed due to a large fissure on the ground under the building.

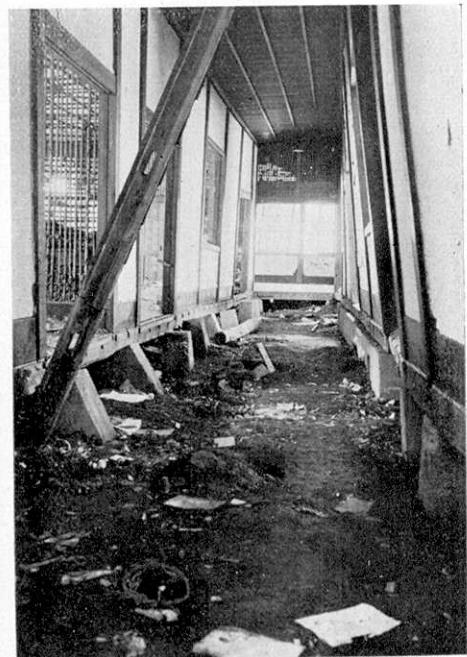
寫真第二〇　舊中郡役所
廊下ノ引キ擴メラレタルモノ

Fig. 20 The passage of the Naka district office.

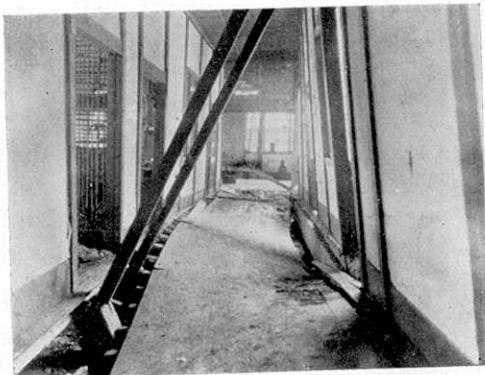
寫真第二一　同　上
同上床板ヲ除カザル前

Fig. 21 Ditto.

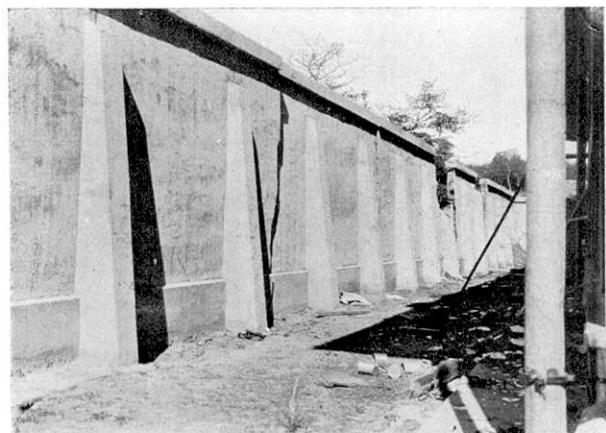
寫真第二二　舊中郡役所外壁

地疵ニヨル垂直龜裂ヲ生ジタルモノ

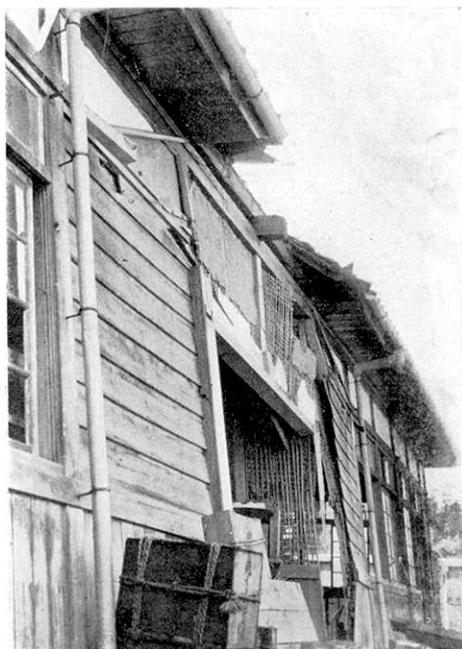
寫真第二三　舊中郡役所

玄關車寄ノ破壊セル部分

Fig. 23 The porch of the Naka district office.

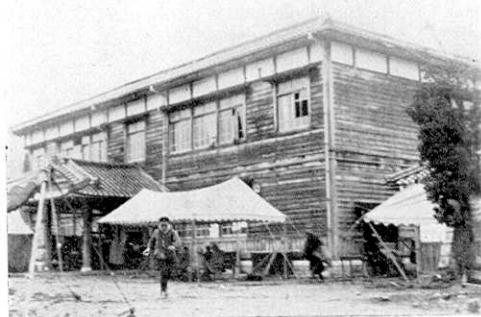
寫真第二四　舊竹野郡役所

舊竹野郡役所は網野町にあり、瓦葺二階建、寫真第二四に示す様に残存して居る。室内、壁に僅かの龜裂を生じ、建物後方一部分が土台から 15 種ほど移動して居たが、軸部には少しの被害もなく、震後に建物の一部は重傷者の收容所に當てられ、一部は震災救護事務所に當てられて、救護活動の中心をなし、孤立無援の状況にあつた北部の震災各村の人々を、幾何救つたか解らない貴重な建物である。此の地は峰山附近に比較すれば震度は小さいのであるが、この建物の直ぐ前にある小學校・村役場・網野神社等の全潰せる状態から見て震度 0.3 程はあつたものと考へられる、此郡役所の間取り、構造等は普通の注意に依て建てられた程度のものであるが、只特に他と異なる點は其の基礎である。即ち敷地は田の上に 4 尺程の盛上をなし其の上に建築された建物である。

埋立地ニアリテ被害輕キモノ

Fig. 24 The Takeno district office remained intact on a soft ground probably for the reason that it is built on a spread foundation.

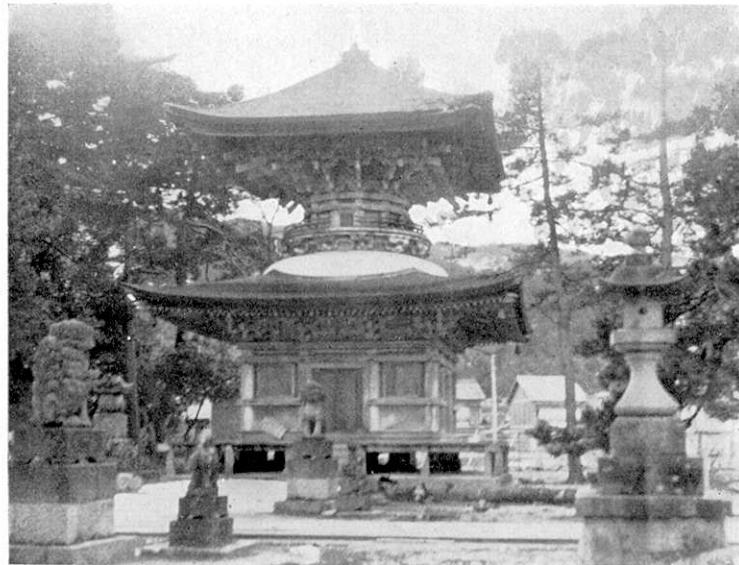
多寶塔の被害、多寶塔は震災地に二個所あつた。一つは天橋立の傍智恩寺に、他は丹波村橋木縁城寺にあつたが、何れも九輪が根で折れてゐた關野博士の説に依れば九輪の真棒は此の部分で接いであるものであるとの事である。寫真第二

寫真第二五 文珠智恩寺多寶塔
九輪ノ折レタルモノ

Fig. 25 The "Tahoto" tower of an old temple near Amanohashidate.
The central post "Kurin" at the top of the tower fell down.

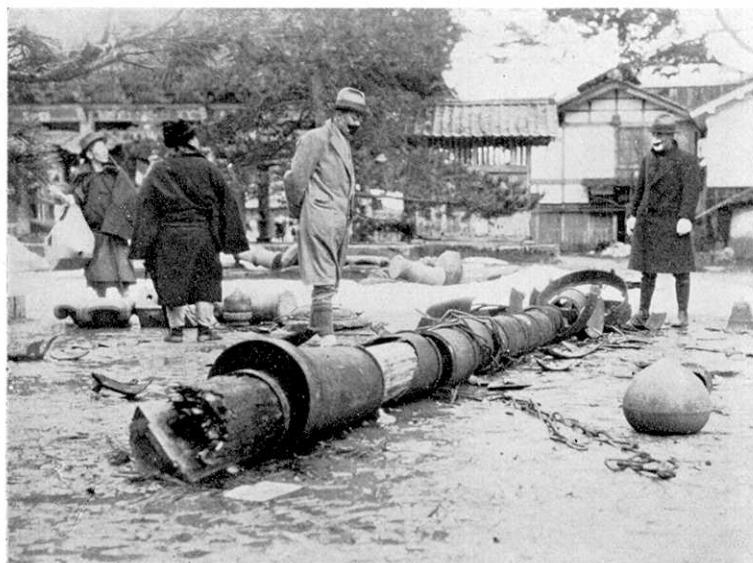
寫真第二六 同 上
九 輪

Fig. 26 The broken "Kurin".

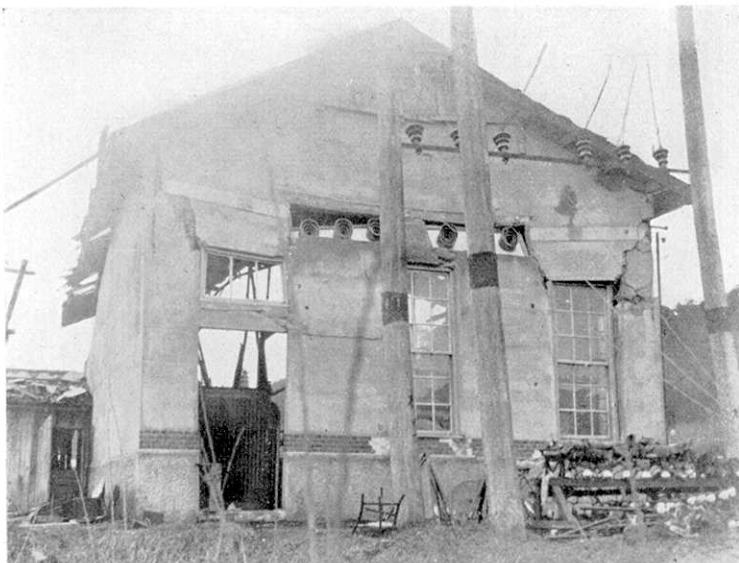
「コンクリート」造の被害、激震地には鐵筋「コンクリート」造とも稱すべきものは無かつたが、峰山と、山田とに「コンクリート」造の變電所があつた。10米平方のもので柱はなく、壁厚14粍、鐵筋は窓の周りのみ $\frac{1}{2}$ 吋棒を二重に入れ、他は22粍間に $\frac{1}{2}$ 吋棒を用ひたもので、「コンクリート」は花崗岩砂利を用ひた粗惡なものであつた。屋根は鐵骨「トラス」の上に「スレート」を葺いたものである。破壊は宛かも煉瓦造の如く切妻の部分が墜落した。寫真第二七、第二八は之れを示したものである。

寫真第二七　山田變電所
周圍ノ壁ヘ鐵筋「コンクリート」造(東側)

Fig. 27 The Yamada electric substation, constructed of inferior concrete.

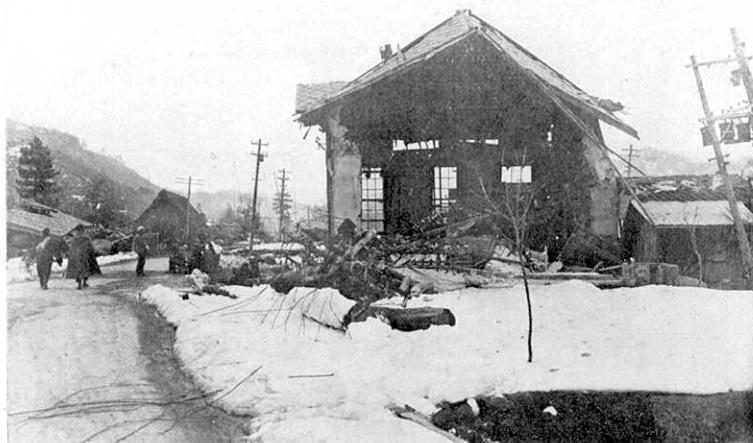
寫真第二八　同上
(西側)

Fig. 28 Another side of the building shown in Fig 27.
