丹後地震に於ける建築物の被害に就て

*Damages of Buildings in the Province of Tango
due to a Destructive Earthquake*

Tadashi TANIGUCHI

Earthquake Research Institute

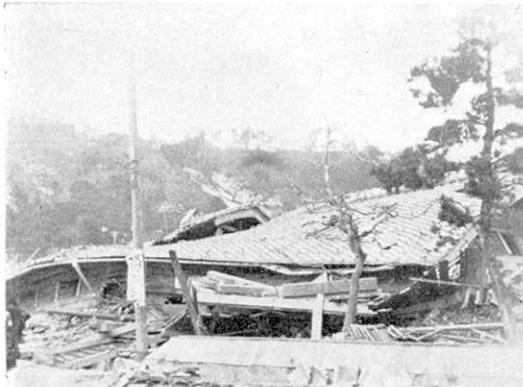
寫真第二九 瓦葺平家建

Fig. 29 One storied house roofed with heavy tiles.

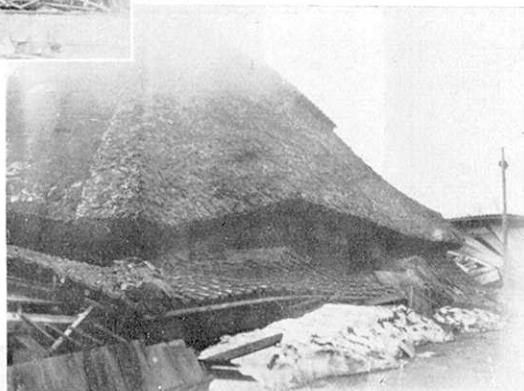
寫真第三〇 草葺平家建

Fig. 30 One storied house thatched with grass.

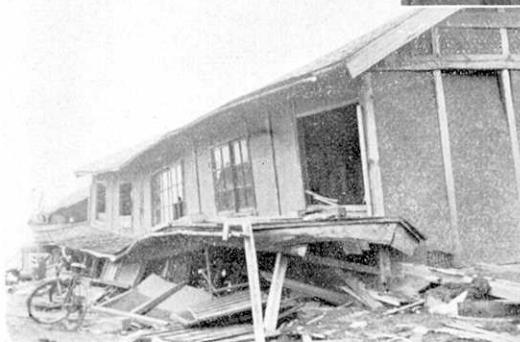
寫真第三一 柿葺二階建

Fig. 31 Two storied house thatched with shingles.

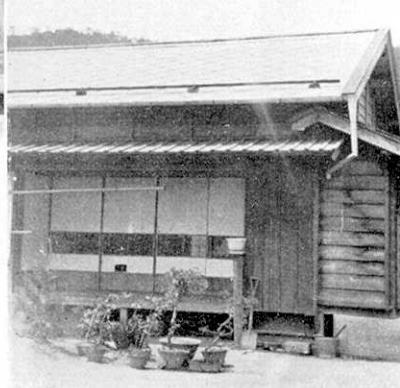
即ち第二九は瓦葺平家、第三〇は草葺平家、第三一は柿葺二階建、第三二は石綿「スレート」葺平家である。第三二は山田驛の構内にある鐵道省官舎であるが建物が基礎の上を 20 程移動したのみで、其他は全く被害無かつたものである。

寫真第三二 石綿「スレート」葺平家建

Fig. 32 One storied house roofed with asbestos slates.

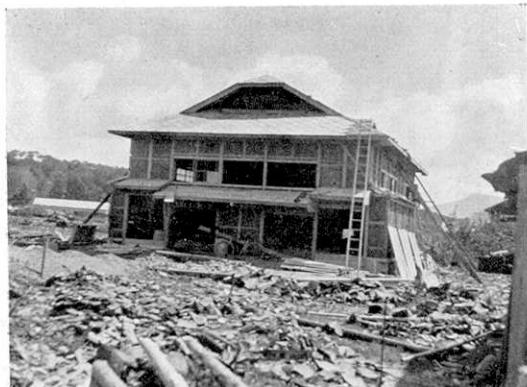
寫真第三三 峰山町ニ於ケル湯屋

Fig. 33 A public bath at Mineyama.

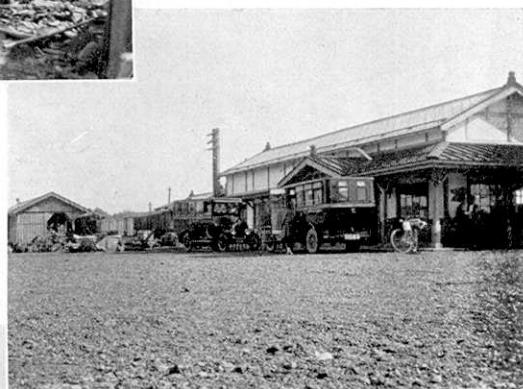
寫真第三四 峰山停車場

Fig. 34 The Mineyama station.

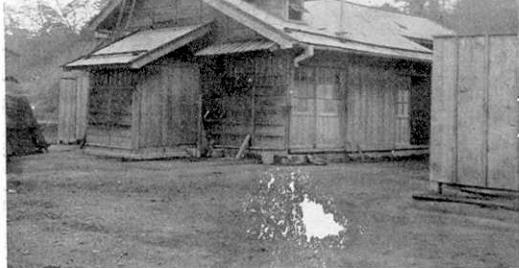
Fig. 35 A dwelling house at Mineyama.

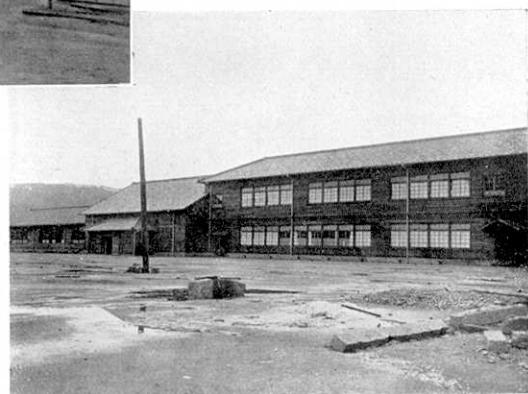
寫真第三六 須津小學校

Fig. 36 An elementary school at Suzu.

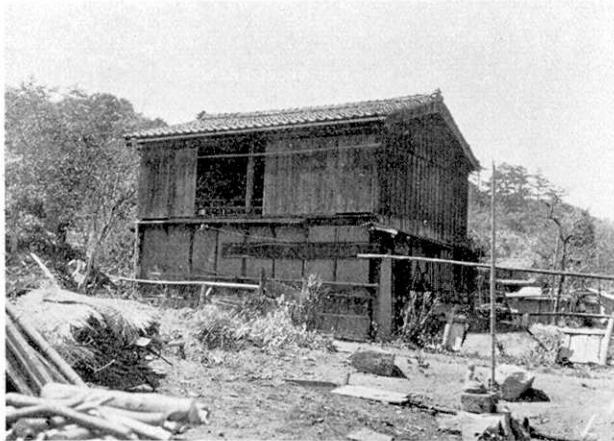
最後に特筆すべきことは壁體の効果である。學校建築に就ては既に擧げた、茲には住居に就ての例を擧げよう。峰山に殘存して被害殆無かつた二階建瓦葺の傘屋がそれである。軒高約 18 尺建坪 12.5 坪、柱には 3.5 寸角材を用ひ、梁は柱に柄差となつてゐて、數ヶ所、鎌の類を用ひたものであつたが、耐震的には特に考慮したものではない、只他と異なる所は第一二圖及寫真第三七第三八圖に示す如く家屋に壁體が多く、殊に一階の周圍が壁體に依つて、囲まれてゐた事である。周圍の家屋皆全潰せる内に只一つ殘存してゐたことは、同地方の住居の一般に壁體少しきことと、この家屋の壁體多いこととを比較して説明がつくと思はれる。即ち主として壁體の効果に因るべきものであらう。

寫真第三七 峰山町ニ於ケル周圍家屋全潰セ
ル中ニ孤立殘存シテ被害少キ家屋

Fig. 37 A house in Mineyama standing intact on account of its having strong external walls; the houses near-by were completely destroyed.

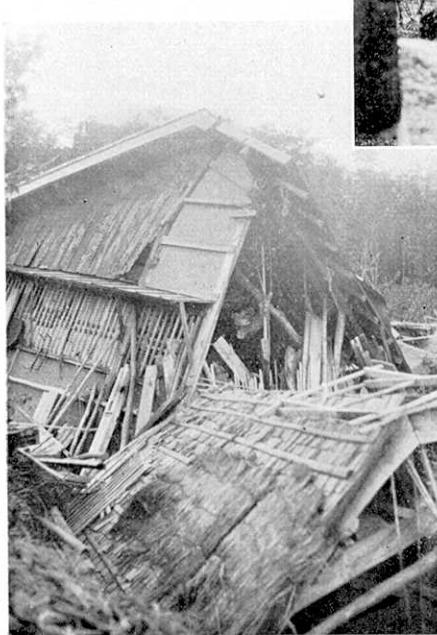
尙ほ最も激震地とせられた郷村に於ける好例を示さう。第一二圖はそれであつて、郷村断層によつて全滅せられた高橋部落に残存して、被害殆んど無かつた鐵道假官舎である。甚だ質素な平家五戸建長屋、屋根柿葺であつてその間取は集合的小住居として甚だ興味あるものであつた。同官舎に起居されてゐる鐵道省郷詰所河野夕韻氏の好意に依り其の平面及び構造圖を手に入れることができたので茲に掲げる、0.4 以上の震度を有する土地に於て尙ほ充分に耐え得たことはその間取と屋根とに依るものであるとの證として記録を残して置きたい。尙今一つの好例を示さう、郷断層線上にあつて、家屋の直下が垂直水平に 2 尺の喰ひ違ひを生じた所にあつた家屋がそれである。寫真第三九に見る如く瓦葺平家建の本屋は全く地上に伏せてしまつたが、之に接續した臺所は「トタン」葺であつた爲めに其

寫真第三九 郷村高橋ニ於
テ家屋ノ直下ヲ斷層ニ
ヨリテキラレタルモノ

Fig. 39 A house at the village of Go (郷), under which a fault scarp was formed.

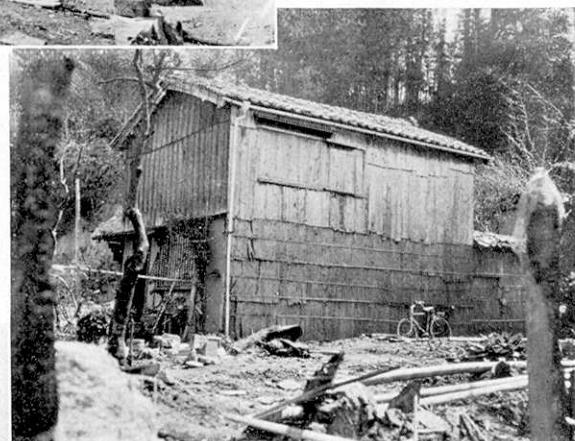
寫真第三八 同 上

Fig. 38 Another side of the house shown in Fig. 37.
