## PET ベースフィルムにおける異常現象についての一考察

小島浩之\*・矢野正隆\*\*・内田麻里奈\*\*\*

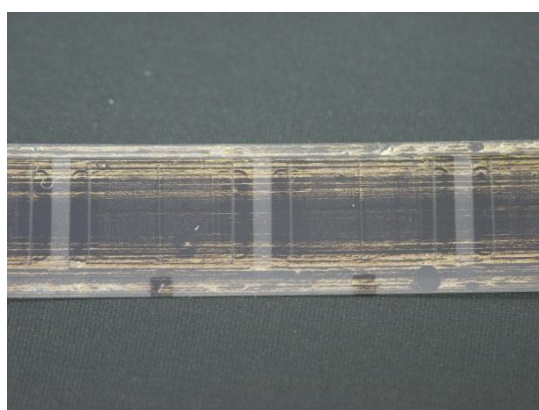
写真 1 資料 1

資料 1（写真 1）と資料 2（写真 2）は、PET ベースフィルムの固着・剥離の代表例である。資料 1 は本学部において 80 年代後半から 90 年代初頭にかけて作成した DD ネガフィルム、資料 2 は 90 年代半ばに購入した海外出版社製のポジフィルムである。いずれもフィルムメーカーは特定されていない。いずれのフィルムにおいても、光沢の斑（フェロタイピング）、固着、剥離が認められる。それぞれ

両者の共通点として、光沢斑（フェロタイピング）は乳剤面に現れること、バック面に剥離や捲れが見られることが挙げられる。資料 2 では乳剤面の膜面剥離も見られるが、これは固着の程度が強いためリールを開く際に乳剤面に負荷がかかり生じたものと推測される。これを裏付けるように、資料 2 と同様のポジフィルムであっても固着の程度が軽いものは乳剤面の剥離を生じていない。すなわち、肉眼による観察からは、この異常現象は PET フィルムのベースの背面に問題が生じている可能性が高い。

資料 1	資料 2
① 乳剤面に光沢斑が、ベース背面（バック面）に膜の剥離が見受けられる。	① 乳剤面に光沢斑と膜面剥離が、バック面に汚れ状の斑、皮膜の浮き上がりや捲れが見受けられる。
② 剥離した膜の一部は乳剤面に転写している。	② 乳剤面の光沢斑の形状は、接触しているバック面の汚れ状の斑のパターンに対応する。
③ バック側を蛍光灯下の反射で見ると、黄金色、透過で暗紫色に見える	③ バック面の皮膜の捲れは汚れ状の斑の中に島状に広がり、一部は乳剤面に転写している。
④ 乳剤側から見ると転写物には着色はない。	④ 剥離した乳剤面はその部分と接触しているバック面側に転写している。
⑤ 光沢斑と剥離はいずれも最外周と巻芯周辺部以外のほぼ全長に発生している。	⑤ 光沢斑は最外周と巻芯周辺部以外のほぼ全長に発生している。
⑥ 画像に異常は見られない。	⑥ 画像は膜面剥離により一部欠損している

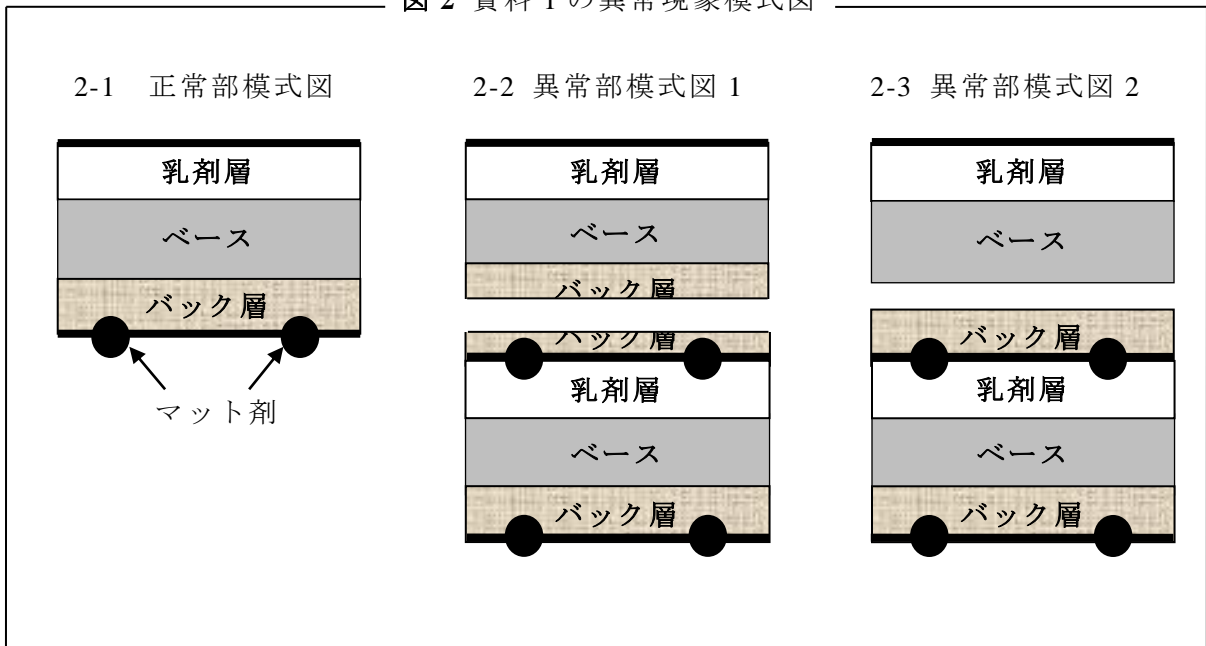
図 2 資料 1 の異常現象模式図

資料 1 では、バック層が親水性のため、水分による膨潤や溶解が起こりやすい。このためバック層と PET ベースの界面で剥離が起こっている。ただし張り付きの強さにより、一部剥離 (図 2-2) の場合と完全剥離 (図 2-3) の場合がある。

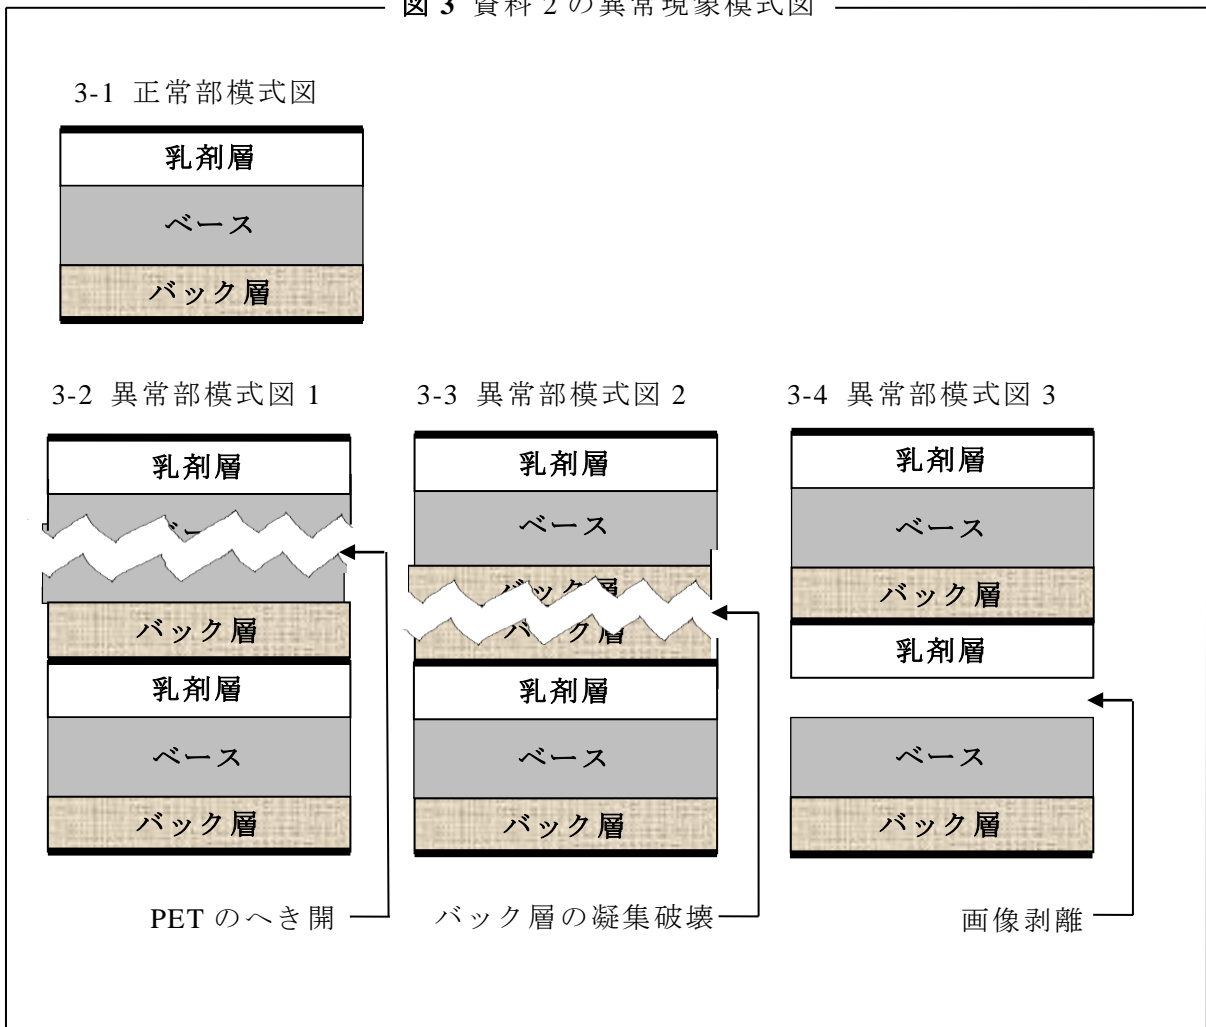
図 3 資料 2 の異常現象模式図

これに対し、資料 2 のバック層は疎水性であるが、バック面にマット剤が無いため、フィルム同士が張り付いた結果、密着度が資料 1 以上に強くなる。被害がバック層に留まった場合は凝集破壊となって剥離する (図 3-2)。またバック層と乳剤層の密着がさらに強い場合、PET ベースのへき開や (図 3-3)、膜面剥離 (画像剥離:図 3-4) が生じることになる。また最も接着の強いものは、PET じたいが破断してフィルムが切れてしまう。

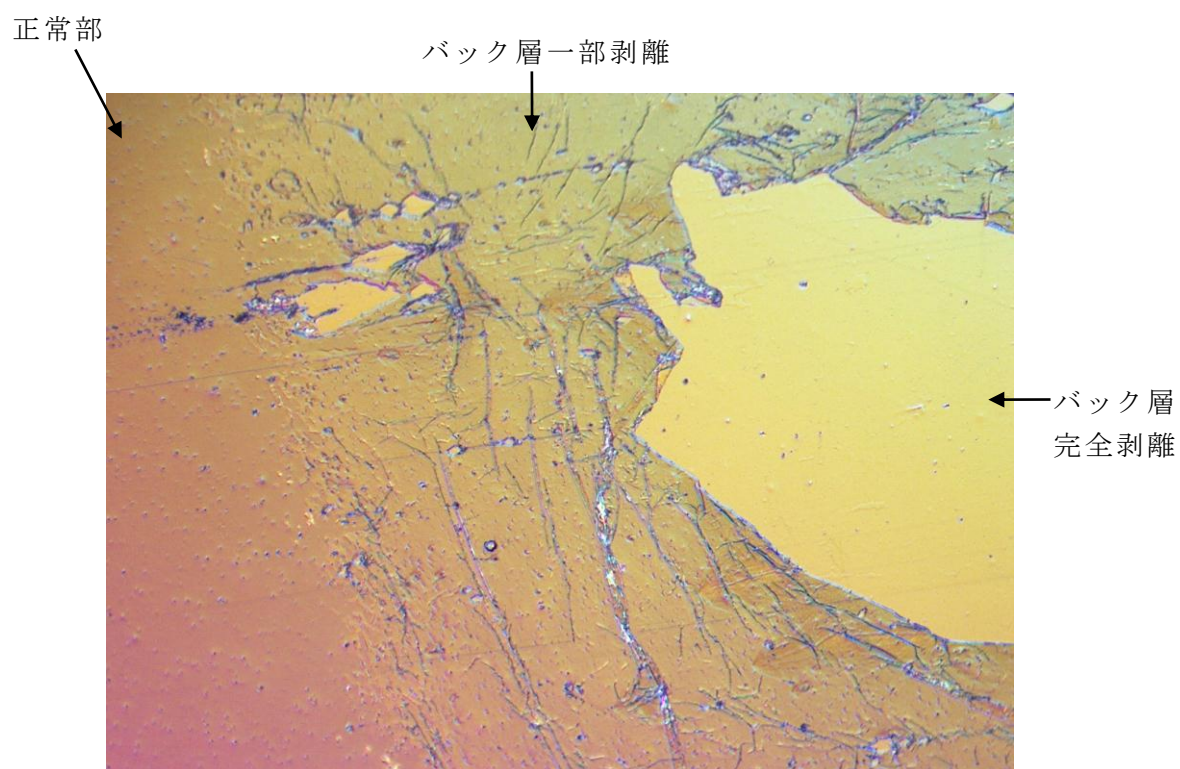
写真3 資料1 バック面 (×100)

まず資料1については、写真3よりバック面の一部が剥離している（バック層にも一部が残った状態の）部分と、完全にバック層が剥離して支持体本体のPETが露出していると判断される部分があることがわかる。また乳剤面の顕微鏡写真（写真4）と併せて考えると、バック面の剥離した膜は乳剤面に転写し、本来凹凸のあるべき乳剤面（写真の正常部）を平板なもの（写真のバック面転写部）にしていることがわかる。正常部の凹凸はマット剤と呼ばれる添加剤である。マット剤とはフィルム間に空隙を確保し、フィルム同士の接触面積を低下させることで、フィルム表面の張り付きや摩擦を防止する [木暮 2002, p78]。マット剤は乳剤層とバック層の双方に分散しており、その量は乳剤層の方が圧倒的に多いという。非正常部が平板に見えるのは、水分によりゼラチン層が膨潤してマット剤を沈み込ませたり、剥離によってマット剤が失われたからである。このようにマット剤の沈降や損失があると、その部分は光沢のある斑となる<sup>1</sup>。

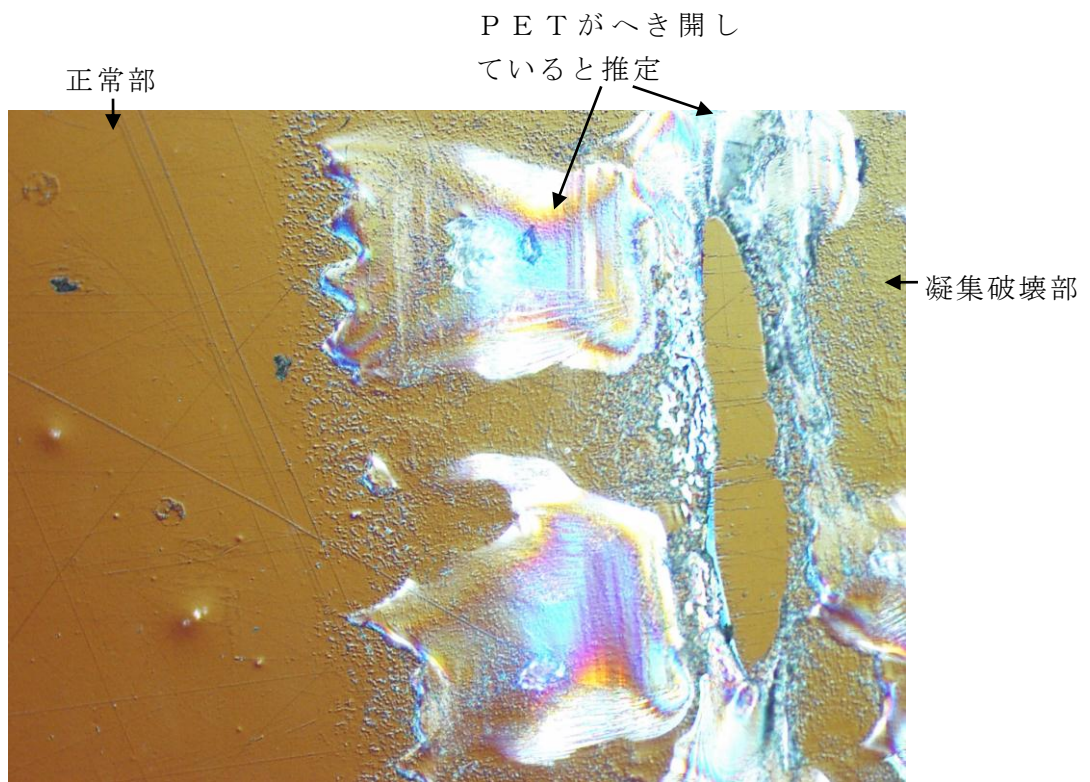
写真5 資料2 バック面 (×100)

資料2については、写真5より「皮膜の浮き上がりや捲れ」と表現した部分は、PETのへき開、「汚れ状の斑」と表現した部分はバック面の凝集破壊であると推定し得る。また写真6からは資料1の乳剤面と同様に、バック面から剥離した膜が転写し、乳剤面のマット剤を減少させていることが見てとれる。
