## 2001年芸予地震被害調査報告

Quick Report on the March, 24, 2001, Geiyo Earthquake

吉村美保\*・村尾修\*\*・宇治田和\*・丸山喜久\*・ガブリエル・カジェ\*  
 Miho YOSHIMURA, Osamu MURAO, Nodoka UJITA, Yoshihisa MARUYAMA and Gabriel CALLE

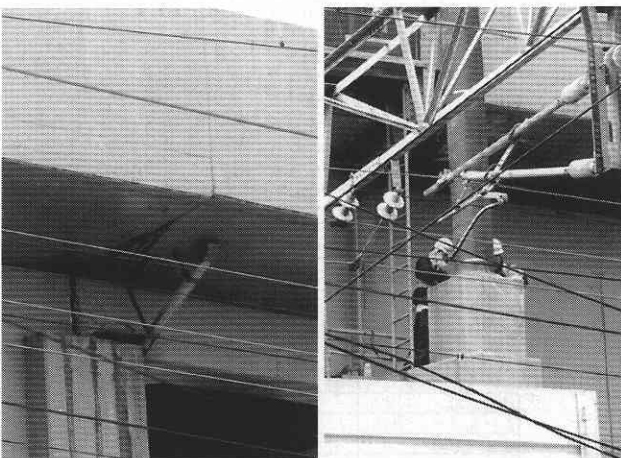
山陽本線横川駅広島寄り的高架橋において、桁の継ぎ目周辺に多数の亀裂が見られた(図3左)。訪れた際はちょうど修復作業中であった。同区羽衣町に設置されている独立行政法人防災科学技術研究所のK-Net<sup>5)</sup>の地震計では、最大加速度NS 25 Gal,EW 258 Gal,UD 233 Galであった。

図3 高架橋桁の亀裂(左)と修復作業の様子(右)

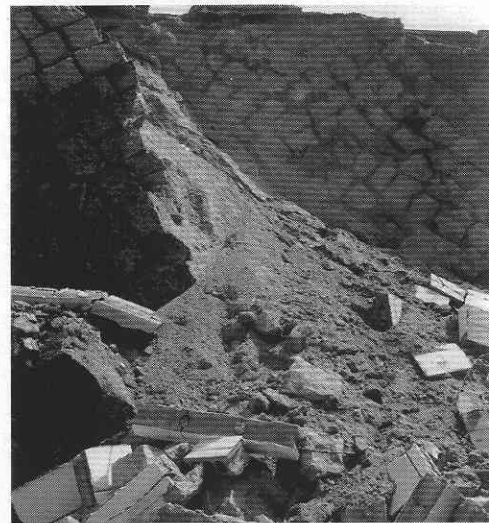
養運寺は呉市中心部に近い西中央地区に位置し、裏側の高さ約5mの石垣が崩壊した。調査時には瓦礫はそのままになっており、石垣の増築箇所が崩壊している様子が見てとれた(図5)。

図5 養運寺石垣の崩壊

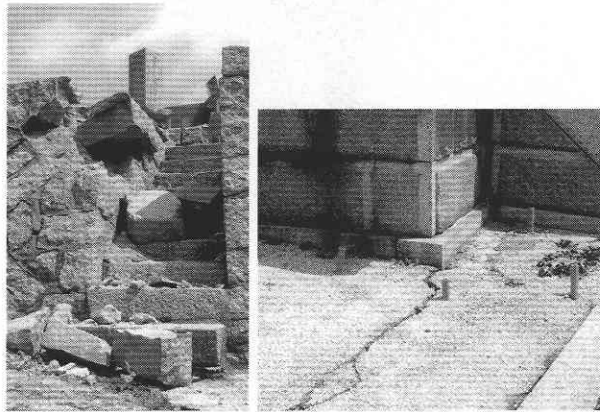
江原町は呉市内で最も被害の多い地域の一つであった。江原墓地は江原町の西部、急傾斜地の頂上に位置し、その下の宅地は急傾斜地崩壊危険地域に指定されている。墓地内では、墓石の転倒、石段や石垣の崩壊、小規模な斜面崩壊、地面の亀裂が見られた。墓地の崖下に民家が接近しているため、墓地の石垣の崩壊により民家の屋根が被害を受けているケースが見られた(図6)。

図6 石垣の崩壊(左)と地面の亀裂(右)

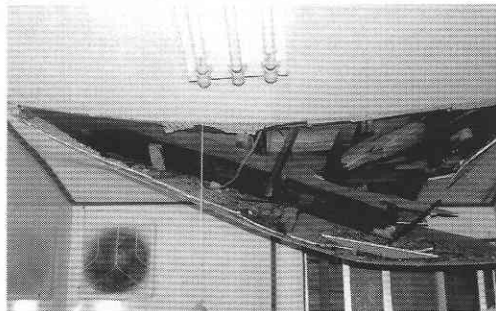
崖上の隣家の石垣が崩壊したため、家屋の屋根に甚大な被害が生じたケースがあった。住人の協力で家屋内部に入り被害箇所を確認できた(図7, 図8)。住人へのヒアリン

図7 屋根が損傷した家屋の天井

グにより、揺れてから数秒から数十秒後にドカーンという音がして土砂等が部屋に入ってきたこと、石垣が崩壊した奥の民家はつかえ棒6本により応急措置が施されていること、市による棒の設置が遅れたこと、ブルーシートは翌日に支給されたことなどの情報を得た。

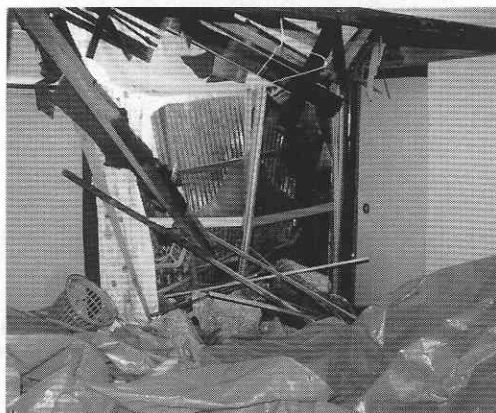
図8 屋根が損傷した家屋の居間

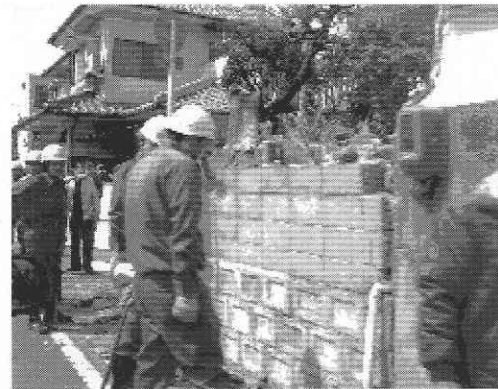
東片山町地区は、江原町・西片山町の崖下に位置する。急傾斜地の両地域に比べ、外見上では構造的な被害は少なかった。しかし、地震によりブロック塀に倒壊の危険性が生じた家屋があり、住民が見守りながら消防士らとそのブロック塀を破壊している様子が見られた(図9)。

図9 ブロック塀を診断する消防士

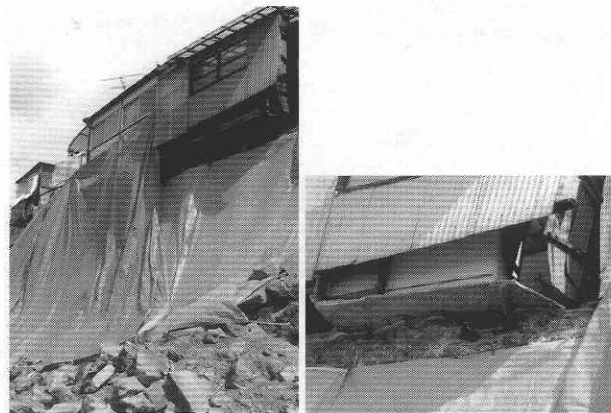
宮原地区は、呉市の工業地区に面した台地に位置し、呉港を臨む西側地区は急傾斜地形となっている。石川島播磨重工業第一工場近くの宮原8丁目では、国道487号線に面した民家の石垣が崩壊していた。崖下の歩道部分幅約2.5mが土砂により閉塞し、車道部分も片側通行に規制されていた。この民家は、5メートル前後の石垣の上部に建っているが、図10に示すように石垣の崩壊により基礎が露出し、転落寸前の状況であった。

図10 石垣の崩壊(左)と上部の家屋(右)

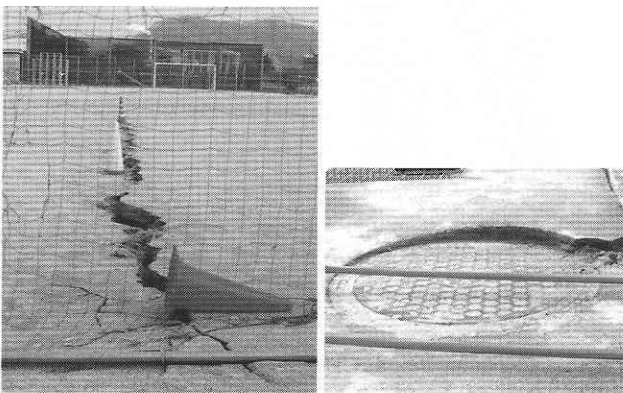
阿賀小学校のグラウンドでは、地面に亀裂が入り、一部が10 cmほど隆起していた。南北方向の亀裂は十数mに及んでいた(図11左)。付近は臨海部の人工的に造成された箇所であり、液状化の影響により地盤が隆起したと考えられる。同小学校の校門前の歩道では、路面のブロックやマンホール周辺部分が10 cm程度隆起している様子が見られた(図11右)。

図11 グラウンド(左)とマンホール周辺の亀裂(右)

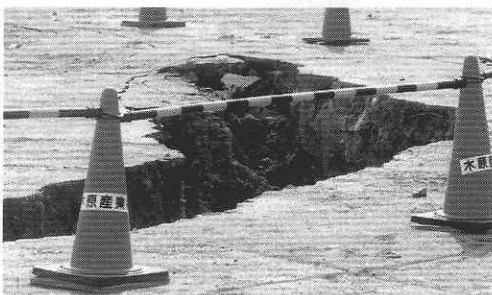
広多賀谷地区も臨海部の人工造成地区であり、グラウンドで陥没が見られ、深さ2 mに達している箇所もあった(図12)。また、周辺の道路でも数カ所で路面の一部が高さ20 cm前後、広さ3 m四方程度にわたって隆起、あるいは陥没し、亀裂が生じていた。

図12 グラウンドの陥没

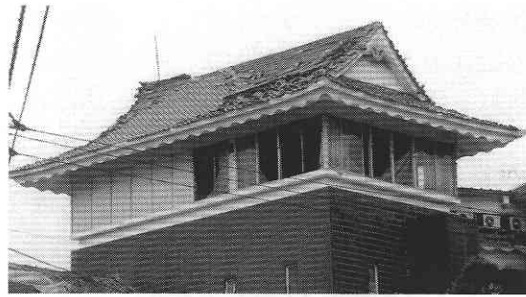
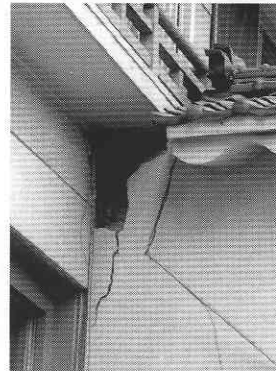
図13のホテルでは、屋根瓦のほとんどが損壊した他、壁面のタイルの剥離、壁面やバルコニー部分の亀裂、窓ガラスの破損棟の被害が見られた。調査時には休業しており、窓ガラスにガムテープを貼るなどの余震に対する備えと復旧作業を行っていた。

図13 屋根瓦の落下(上)と壁面の亀裂(下)
