調査報告

2003年5月26日三陸南地震における東北新幹線高架橋橋脚の損傷と局所的な地盤震動特性の関係

Local Site Response Characteristics Dependency in Damage to Piers of Tohoku Shinkansen Viaducts due to South Sanriku Earthquake in May 26, 2003

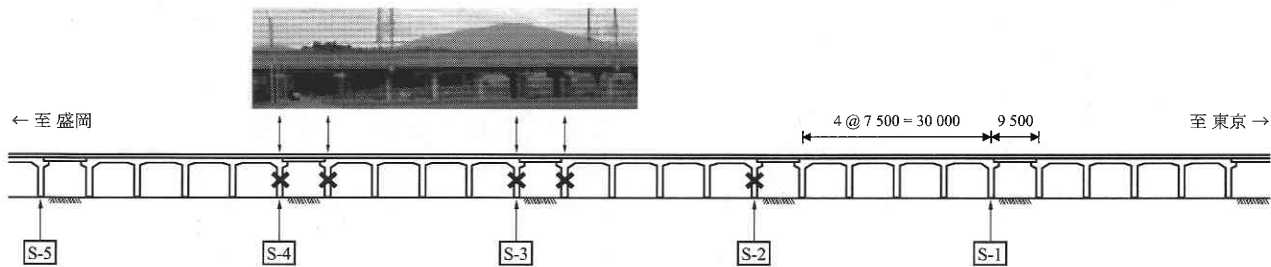
第五猪鼻高架橋周辺図を図1に示す。第五猪鼻高架橋付近の高架は、四径間のラーメン高架を橋桁でつなぐ構造となっている。第五猪鼻高架橋付近において損傷した橋脚の位置関係を図2に示す。損傷した10本の橋脚は全て、各ラーメン高架の両端に位置する2つの橋脚であった。そこ

図2 第五猪鼻高架橋付近において損傷した橋脚と微動計測地点の位置関係（高架の西側から見た図）

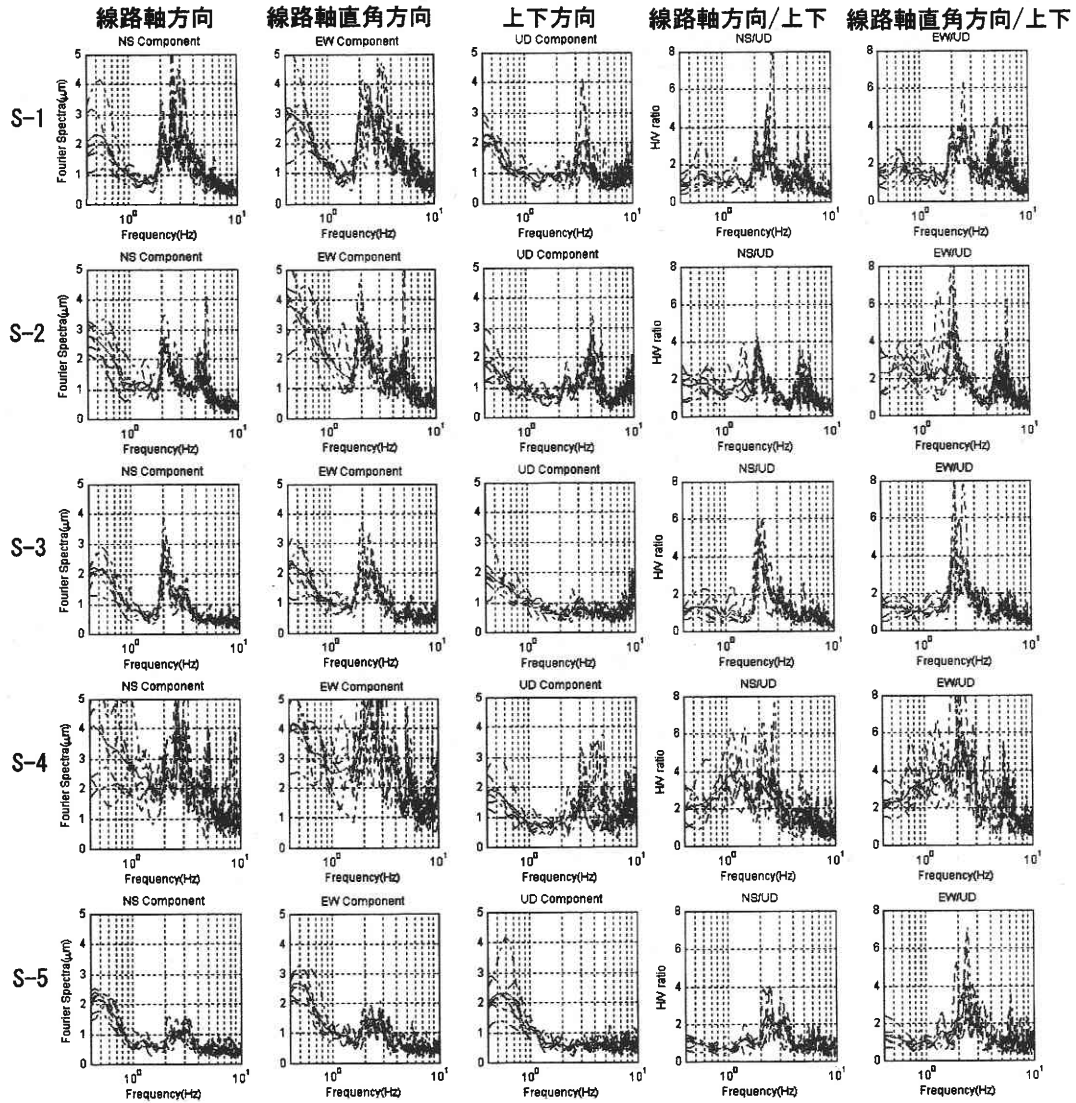
区間取り出して得られた計6区間について、各成分のフーリエ・スペクトルと、さらに線路軸方向および線路軸直角方向の水平上下スペクトル比を計算した。その結果を、図4に示す。図中実線は、各測定点における6区間の記録から得られたスペクトルおよびスペクトル比の平均を示す。

図4 S-1～5における水平・上下フーリエ・スペクトルおよび水平上下フーリエスペクトル比

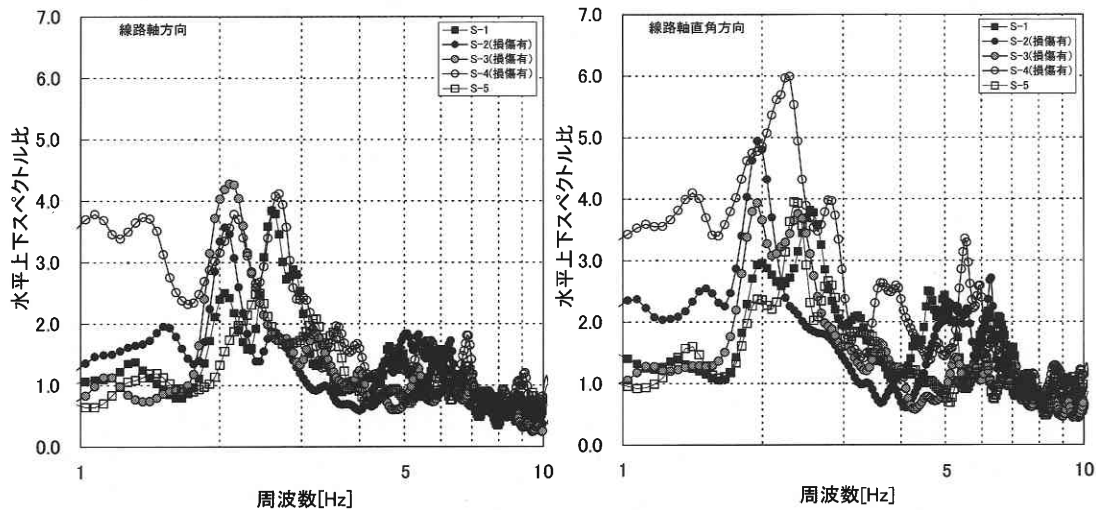
図5にS-1～S-5における水平・上下スペクトル比（線路軸方向・線路軸直交方向）の平均を比較したものを示す。S-1～S-5のどの測定点においても、線路軸方向、線路軸直角方向ともに、2.0 Hz～3.0 Hz 付近にピークが見られた。損傷発生の有無との関連をみると、損傷がなかったS-1およびS-5におけるスペクトル比のピークよりも、損傷があったS-2～S-4におけるスペクトル比のピークの方が大きく、その傾向は線路軸直角方向について特に顕著にみられた。この結果は、線路軸直角方向の揺れが卓越していたという、速報における橋脚側面のひび割れの観察を踏まえた考察とも一致するものである。

以上の結果から、第五猪鼻高架橋付近における橋脚の損傷要因の1つとして、局所的な地盤振動特性の違いがあることが推察される。これらの局所的な地盤振動特性と橋脚自体の振動特性との関係については、今後より詳細な検討を行いたい。

図5 S-1～5における水平上下スペクトル比の比較(線路軸方向・線路軸直角方向)
