電柱・街灯基礎部の開口分布と地震被害

— 2003 年アルジェ・ブーメルデス地震および十勝沖地震から —

Some Challenges in Earthquake Damage Surveys

— Alger/ Boumerdes Earthquake and Off Tokachi Earthquake of 2003 —

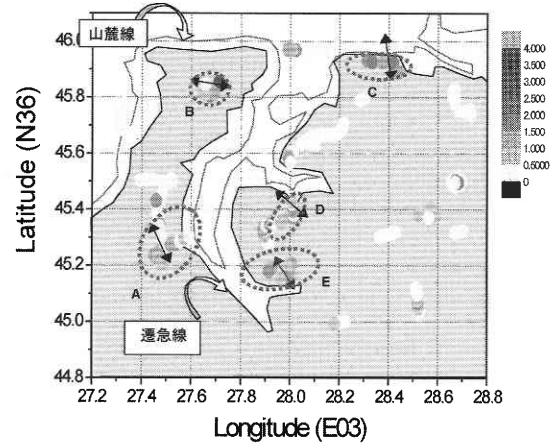
図2に開口幅の分布を示す。開口幅の大きな亀裂が集中して認められる区域(図中A-E)は谷に沿った丘陵の遷急線に沿って分布しているように見える。これらの地域のうちA, D, Eの区域では概して多くのRC中層建築物への被害が著しい。亀裂から推定される地震動の卓越方向は概ね北西-南東の方角である。

図2 街灯支持部モルタルの開口

常時微動観測結果(図4参照)に基づいて、地盤条件を(良好, 普通, 悪い)の3つに分類した(図4)。図2の地点Bが図3, 4での地点Cに相当しているが、この地点では、地震動もEW方向により強かったものと推定され、これは街灯支持部分モルタルのクラックの方向(図2)とも整合する。ただし地点DはNS方向のみならず、EW方向にも大きく揺れている状況が観測された。

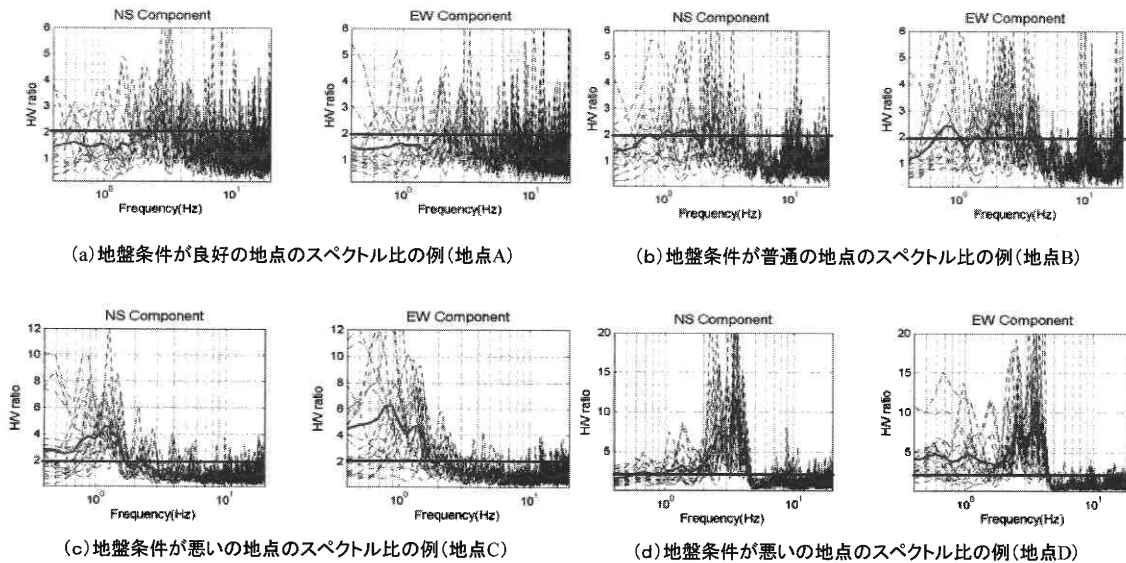
(a)地盤条件が良好の地点のスペクトル比の例(地点A)

(b)地盤条件が普通の地点のスペクトル比の例(地点B)

(c)地盤条件が悪いの地点のスペクトル比の例(地点C)

(d)地盤条件が悪いの地点のスペクトル比の例(地点D)

図4 ブーメルダスでの常時微動観測例

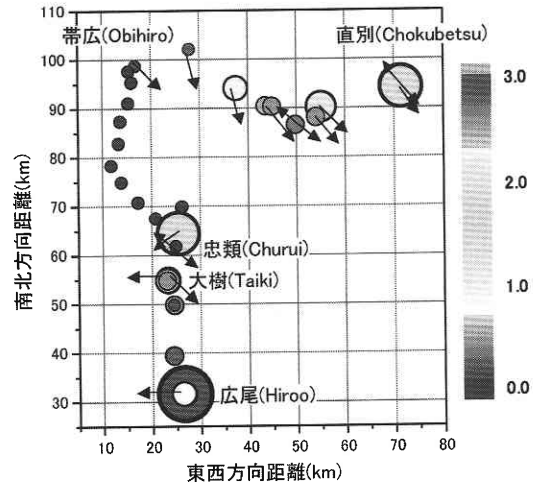
る。卓越した揺れの方角は十勝川沿いほど明確ではないが、南東および東向きに押された形跡を示すものが多い。一方帯広空港のある広大な台地上では電柱開口は調査した範囲で皆無に近い。以下に代表的な地点での状況を列記する。

図5 電柱基部の開口の大きさ(円の半径, および色)と主要な方向(9月29日までの集計)

特急まわりも脱線の現場近くである。国道38号線沿いの電柱基部の開口楕円主軸は概ね南南東＝北北西に向く（図5）。線路に対しほぼ直角方向である。ここには防災科学技術研究所のK-net観測点（HKD086）がある。

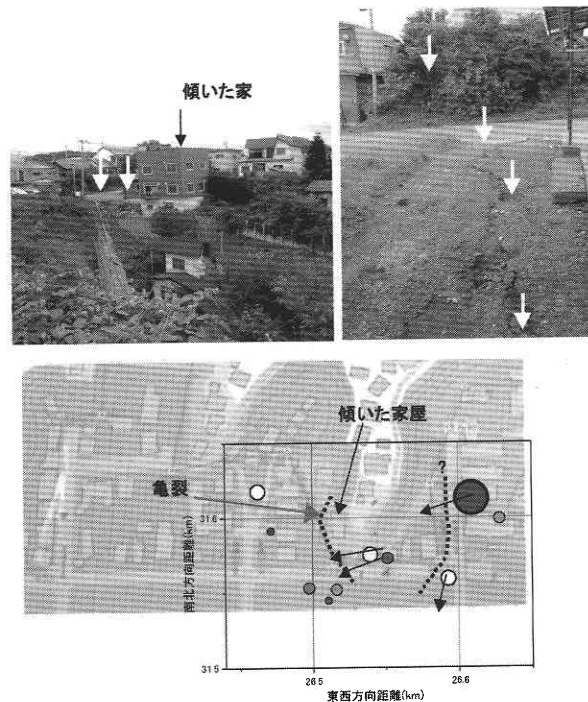
津波の被害の顕著な十勝港の南部の丘陵地(急傾斜地域)では、斜面がやや滑動して、傾いた家屋、そして家屋の背

図6 十勝港南背面の丘陵上の家屋と電柱の開口(広尾)

面に沿っての亀裂が認められた（図6）。このあたりは急傾斜指定地域である。段丘下部の平地では開口した電柱は調査した範囲で見当たらない。

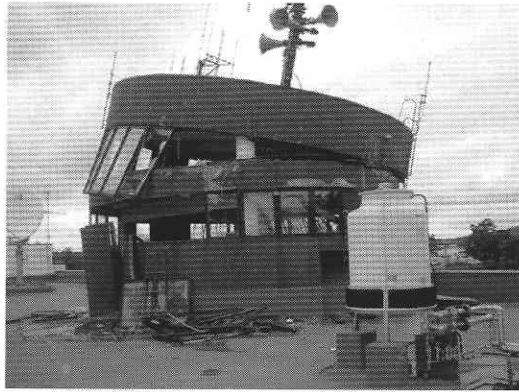
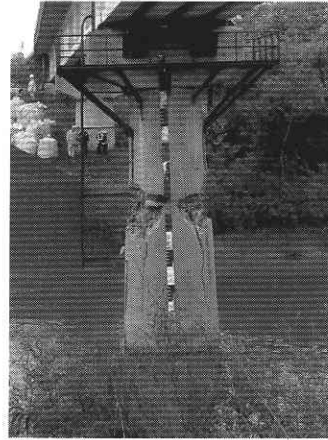
図9 浦幌川橋梁橋脚

4径間単純支持（1スパン30m）、4主桁、のコンクリート橋梁である。河川中央の最も高い橋脚（円形断面、高さ9.5m）に橋軸直角（上下流）方向にゆすられたと

考えられる左右対称のせん断亀裂が生じている。隣接する水位観測設備の鉄製ポール根元にS45Eの方角で5mmの開口が認められた。橋脚の破壊形態と整合的である。

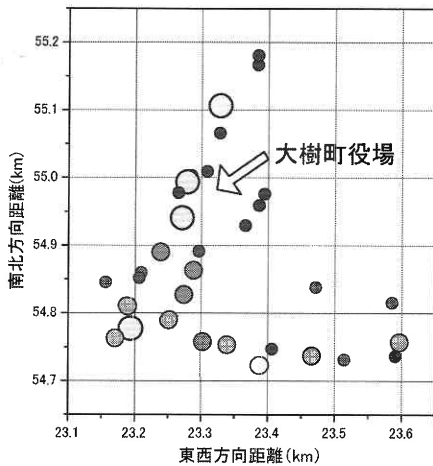
が、段丘崖付近でやや大きな目の開口も部分的に見当たると。役場屋上にある2層の円形タワーが崩壊。タワーの取り壊しが9月28日に始まった。

図7 大樹町役場の被害と付近の電柱開口

忠類から大樹まで3段の段丘、段丘縁部から最下段の大樹のあたりで開口が目立つ。しかし、十勝川沿いほどではない。全体的に見ると最下段にあたる街中で亀裂が目立つ

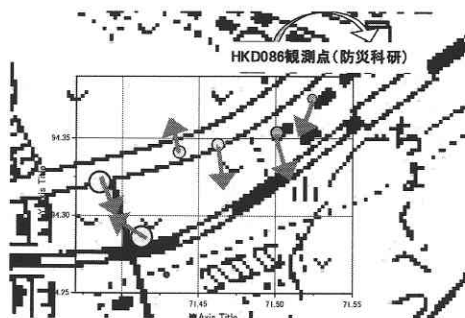
図8 直別駅近くの電柱の動き
