各種要因が補修した鉄筋コンクリート構造物の劣化に 及ぼす影響に関する研究 (2)

Influence of Various Factors on Deterioration of Repaired Concrete Structures (2)

— An influence by the difference in terms of repair —

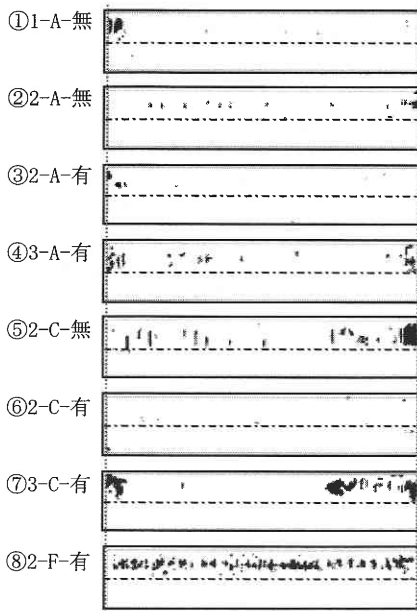
図3 鉄筋腐食の状況 (全面補修)

図3に鉄筋腐食状況を、図4に塩分量 2.4 kg/m³、被覆有りの試験体タイプ別の腐食面積率を示す。なお、図3では取り出した2本の鉄筋のうち1本の状況を示し、一点鎖線より上半分が反かぶり側、下半分がかぶり側を表している。ここで、E試験体は腐食がほとんど認められなかった。

図3、4より全面補修した試験体では、いずれも反かぶり側で腐食が卓越して発生していた。A試験体の場合、鉄筋裏10 mmまで完全にはつり取って補修することを想定

しており、比較的組織が緻密と考えられる断面修復材で覆われている。従って、この結果は内在塩分が多い場合には、従来適切と考えられていた補修を行っても期待される補修効果が発揮できない場合があることを示している。

上面被覆の影響は、初期に塩化物イオンを 2.4 kg/m^3 混入した試験体では、上面を被覆することによって腐食が抑制されていた (図3中の②と③, ⑤と⑥)。これは、上面被覆が酸素等の腐食因子の浸入を抑制したことによるものと考えられる。しかし、 4.8 kg/m^3 程度の塩分が内在する場合には、そのことよりも塩分の影響が卓越し、腐食が進行したものと考えられる (④, ⑦)。

一方、F試験体は、はつり深さを除く条件が同じA, C試験体と比較して腐食面積率が大きくなっている。ここで、F試験体は、図1に示すように鉄筋背面に沿ってはつり界面が存在していることから、試験体作製時に発生した鉄筋の錆を完全に除去できていなかったこと、および補修材料が完全に充填されなかったことなどが影響したものと考えられる。実際の補修工事においてもF試験体のような条件での施工は避けるべきであると考えられる。

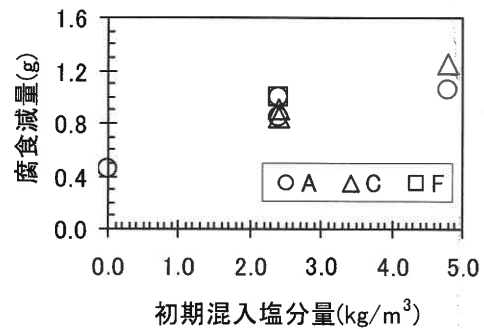
図5 初期塩分量と腐食減量の関係

さらに、図5に初期に混入した塩分量と腐食減量の関係を示すが、腐食面積率の結果と同じく、内在塩分量が多くなるに従い、腐食減量は大きくなり、明らかにコンクリートの内在塩分が鉄筋腐食に影響していると考えられる。

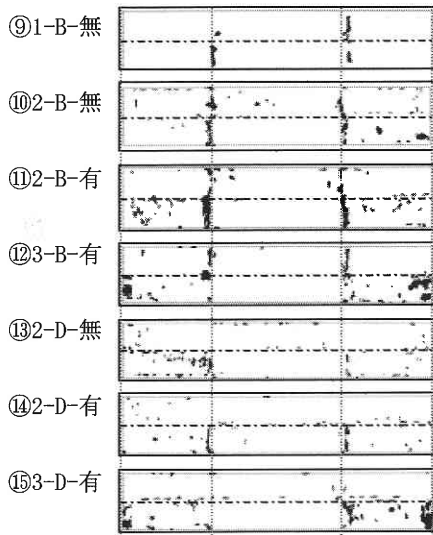
図6 鉄筋腐食の状況(部分補修)

図6に鉄筋の腐食状況を示す。補修を部分的に行った場合、既設コンクリートと断面修復材界面のコンクリート側にマクロセルが原因と考えられる腐食が発生していた。B試験体では、境界部の鉄筋のほぼ全周に、D試験体では、

鉄筋の半分の位置にコンクリートと断面修復材の境界があるためかぶり側のコンクリート部により多くの腐食が発生していた。なお、マクロセルによる鉄筋の腐食は塩分を混入していない試験体 (⑨) でも観察され、一般的に言われているように部分補修がマクロセル腐食を発生させる要因であることも確認された。

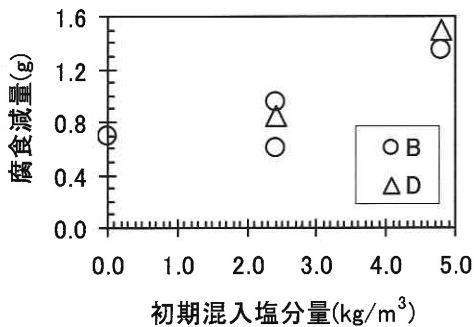
図7 初期塩分量と腐食減量の関係

図7に初期に混入した塩分量と腐食減量の関係を示す。部分補修を想定した試験体についても全面補修した場合と同様に初期に混入した塩分量が多くなるに従い鉄筋の腐食減量は多くなる傾向にあり、補修しなかった部分の腐食とともにマクロセル腐食に対しても内在する塩分がなんらかの影響を及ぼしているものと考えられた。

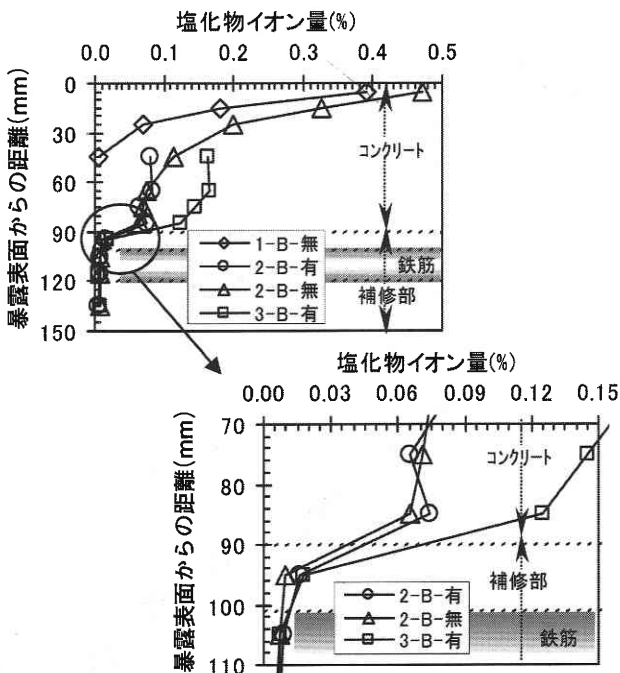
図8 表面からの距離と塩化物イオン量の関係

図8に表面からの距離と塩化物イオン量の関係を示す。海洋暴露1年間で表面被覆材が無く、塩分を混入しなかった試験体はコンクリート側から塩化物イオンが約50mm浸透していた。また、初期に塩分を 2.4 kg/m^3 混入した試験体においても混入した分だけ多くなっているが、塩化物イオンの浸透傾向は同等であった。

同図の下側に境界面付近について拡大したものを示す。ここで、かぶり側は表面被覆材が塗られているため塩分の浸透は無いので、測定された断面修復材中心付近 (110mm) の塩化物イオン量は0.01%以下であった。しかし、これより10mm境界面寄り (95mm) の塩化物イオン量は若干多くなる傾向にあった。これはコンクリート中

の塩分が断面修復材側へ移動したことを示していると考えられ、鉄筋の腐食にこの塩分の移動現象が何らかの影響を及ぼしている可能性が考えられた。

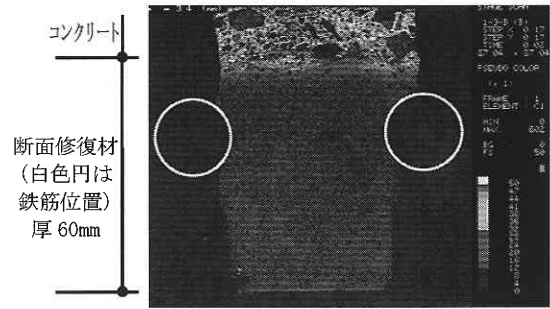
写真1 EPMA面分析結果(3-B-有)

写真1に境界付近のEPMAの塩分分析結果の一例を示す。なお、EPMAの面分析結果では白色が最も塩分濃度が高いことを示している。写真に示すように約5mm程度塩分が断面修復材内に分布している状況が確認でき、塩分分析と同じ現象をEPMAの面分析画像としても確認することができた。
