調査報告

イラン・バム地震(2003年12月26日)における アドベ造建物被害の特徴

Characteristics of Adobe Structure Damage observed in Iran·Bam Earthquake (Dec. 26, 2003)

目黒 公郎*・吉村 美保*・パオラ マヨルカ*・高島 正典*
Kimiro MEGURO, Miho YOSHIMURA, Paola MAYORCA and Masasuke TAKASHIMA

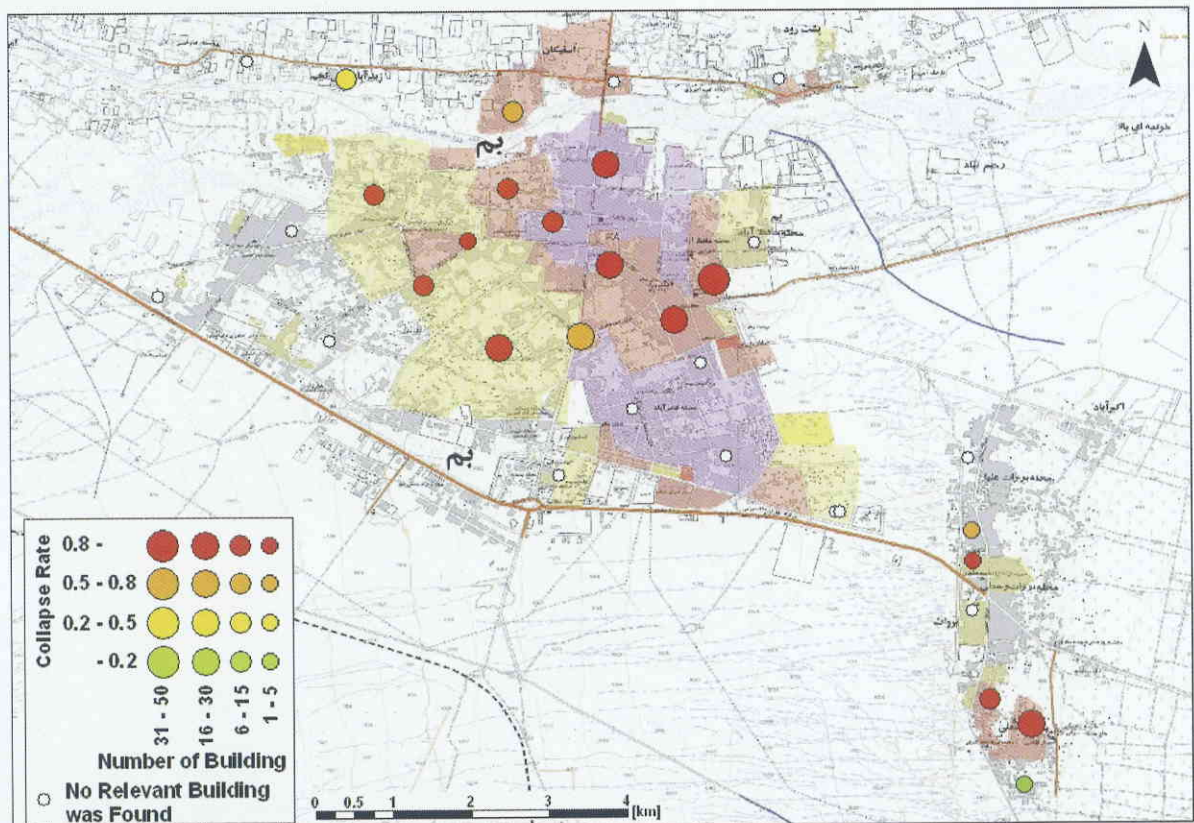
被害現況図を作成している。図1にこれを示す。凡例が示す通り、バム市街が全壊率80%以上(紫)、50-80%(橙)、20-50%(黄)の3段階で色分けされている。図1は、建築の専門家ではない機関の人々が、航空写真をもとに作成したものであり、実地調査に基づくものではないが、被害分布の傾向は捉えられていると考えられる。もっとも被害程度の軽いカテゴリでも全壊率20%以上であり、色が塗られていない領域では被害が無いというわけではない。つまり、図1は、かなり高い被害程度にフォーカスされており、そうしなければ被害程度の地域差を表現できないほど、バム市街全体の被害水準が高いことを意味している。

図1 NCCによる被害現況図と著者らによるアドベ造全壊率調査結果

図1には、アドベ造被害の調査結果も各調査点の色と、大きさで示してある。各点の色は、各調査点における全壊率を示し、大きさは、アドベ造建物の数を示す。2.でも述べたように、アドベ造は、市街中心部の旧市街で多く見られるが、アドベ造のみられたほとんどの地点で、80%

以上の全壊率が確認された。バム市街全域において、アドベ造構造物はほぼ壊滅状態といえる。

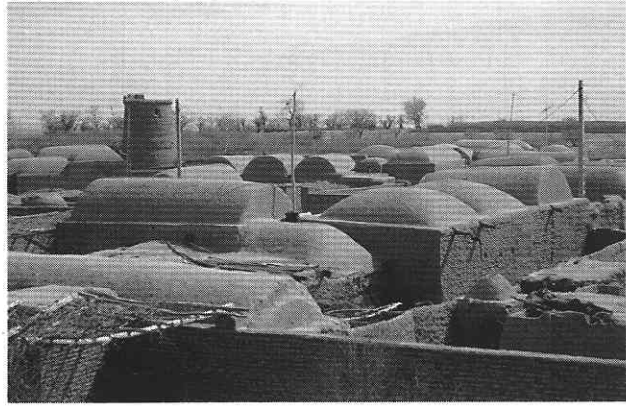
図 2 健全なアドベ造建物群

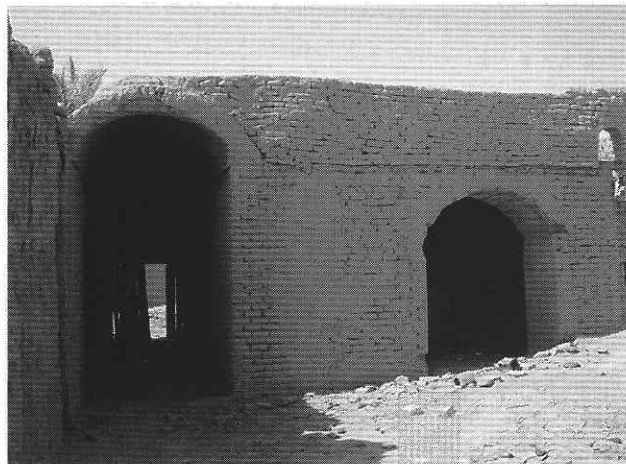
アドベ造建物は、バム市の旧市街に多く分布している。バム市の旧市街は、図 1 中、赤い円で示されるアルゲ・バム遺跡の南西に広がっており、バム市の中心である。今回の地震で 80% 以上が崩壊したとされるアルゲ・バム遺跡内の建物も、アドベ造建物を主体としている。市街の周縁部では、アドベ造以外の形式の構造物の割合が増え、アドベ造構造物はほとんど見られなくなる。図 2 に、バム市街の西北西約 25 km にある集落ダルジンで撮影した健全なアドベ造建物群を示す。図 3 に、バムの南東約 25 km にある集落バキル・アバッドで撮影した老朽化したアドベ造建物を示す。表面に塗られた泥がはがれ、アドベが積み上げられている様子が確認できる。図 4 は、ダルジンで撮影したアドベ作成の様子である。図 4 に示すように、泥を型枠に入れて成型し、枠をはずして日干しにするという簡単な製法である。アドベの大きさはおよそ 25.0 cm × 25.0 cm × 6.5 cm となっている。他の地域で見られるものと同様、バム市周辺のアドベ造建物も、壁が厚く、屋根が重厚である。これは、一日の寒暖差の激しい準砂漠地帯で、外気の変動を緩衝し、屋内を適温に保つための遮熱、蓄熱のしくみだと考えられている。個々のアドベは脆く、構造全体としての一体性も欠如している。また、地震動のような水平荷重に対して抗する構造的な仕組みがない。地震動に対して非常に脆弱な構造物である。Iranian Code of Practice for Seismic Resistant Design of Buildings, Standard No. 2800³⁾ では、泥やアドベで作られた伝統的な構造物は耐震性がないため、この形式の建物を建築してはならないとされている

図 3 老朽化したアドベ造建物

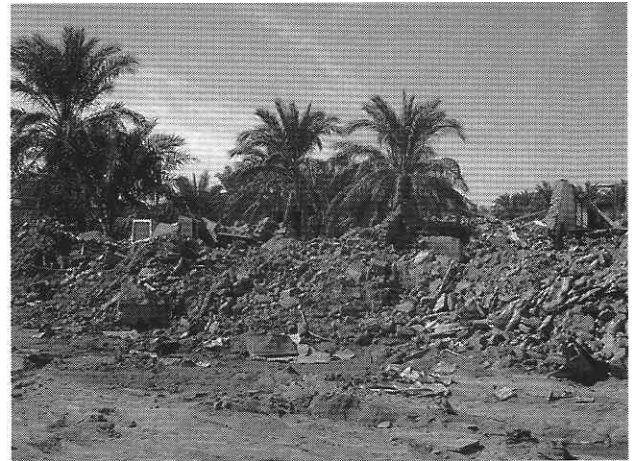
アドベ造建物に関しては、これまでの地震災害と同様、その耐震性能の低さを確認する結果となった。重厚な壁と屋根が脆い材料で作られていることで、図5に示すような完全な崩壊を招くこととなった。タイ付組積造建物 (Confined Masonry) は、比較的高い耐震性能を示した。図6において、奥に見える建物はタイ付組積造であり、その手前に見える瓦礫は崩壊したアドベ造建物のものである。アドベ造建物とタイ付組積造建物の耐震性能の違いははっきりとあらわれている。図7に示すように、タイ付組積造でも、梁だけが柱が無い場合は、建物の角の部分で被害が見受けられた。また、図8に示すように、建物本体がタイ付組積造で軽度の被害にとどまりながら、接続する無補強レンガ造の壁が崩れているという例も見受けられた。この例からもタイ付組積造の耐震性が高いことがわかる。図9は、不適切に施工されたアドベ造壁の被害例である。この壁の場合、アドベを積み上げる際に、壁に対して鉛直方向にアドベ同士をかみ合わせず、2枚の壁を平行に並べた構造にしたため、地震動により壁の中心面からアドベがはがれてしまっている。

図5 完全に崩壊したアドベ造建物

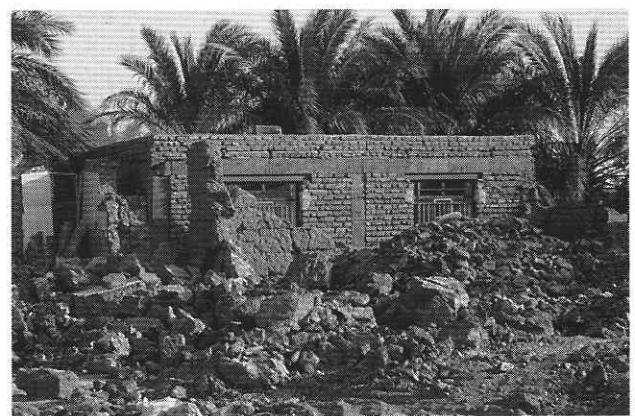
図6 タイ付組積造とアドベ造の耐震性能の違い

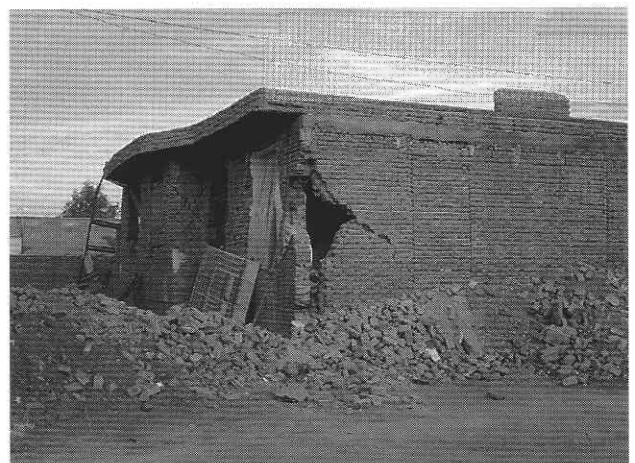
図7 梁だけが施されたタイ付組積造の被害例

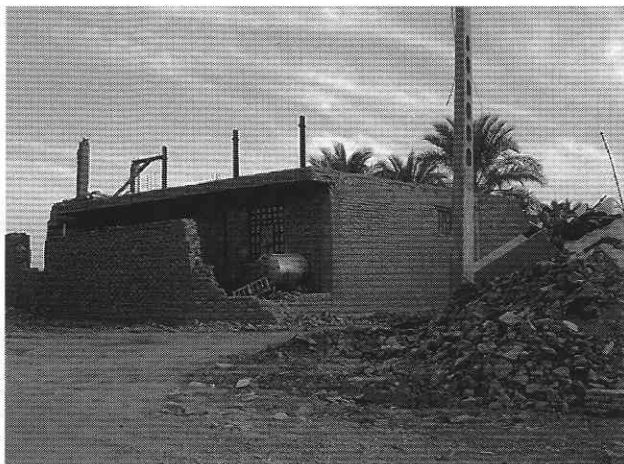
図8 タイ付組積造とそれに接続するレンガ造の壁

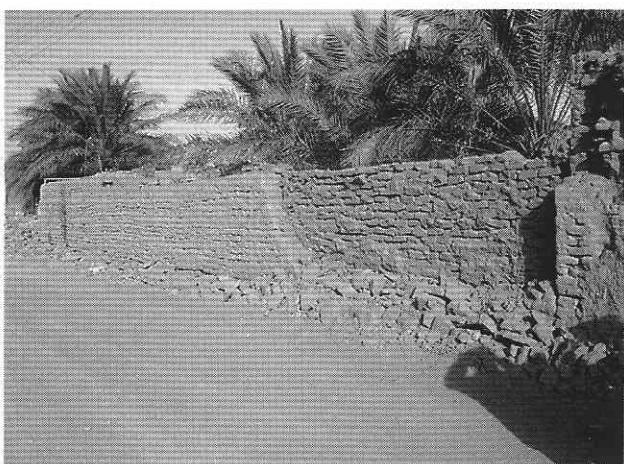
図9 アドベ造壁の不適切な施工による被害

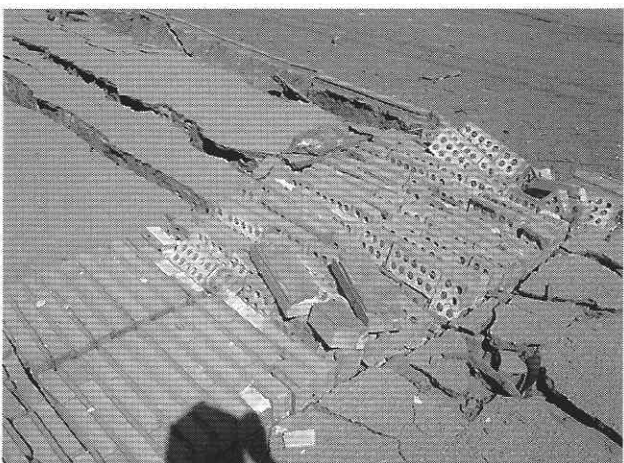
無補強組積造構造物の場合、目地の弱さも被害を大きくしている。図10に示される倒れた壁は、目地の弱さを示す例である。倒れた衝撃だけで一体性を失ってしまっている。図11は、レンガ造構造物の典型的な破壊例である。レンガを積んだ壁の上にH鋼を渡し、重い屋根を構築し

図10 脆弱な目地による壁の一体性の欠如の例

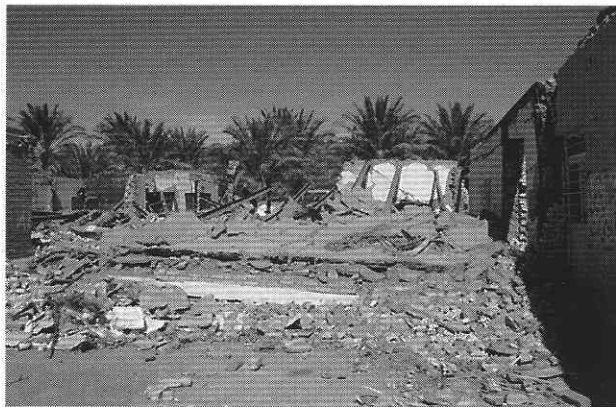
ている。地震動を受けて一体性の低いレンガ造の壁が崩壊し、支えを失った屋根がそのまま落下している。

図11 崩壊したレンガ造の学校校舎
