地震による非構造部材の損傷の評価に関する研究 —乾式間仕切り壁と ALC 外壁を対象とした実大載荷実験を通して—

Study on Damage of Non-Structural Element Caused by Earthquake
—Through Actual Loading Test of Dry Partition Wall and ALC Exterior Wall—

学籍番号 47-186777
氏 名 八木 尚太朗 (Yagi, Shotaro)
指導教員 清家 剛 教授

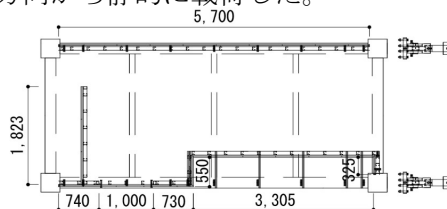
図1 乾式間仕切り壁の試験体平面図

乾式間仕切り壁の試験体では、平坦な壁と、梁からの持ち出し部分・扉枠等の特殊な部位が取り付けいた壁を鉄骨骨組みに取り付けた(図 1・写真 1)。ALC 外壁の試験体では、平坦な壁と、窓・扉の特殊な部位が取り付けいた壁を鉄骨骨組みに取り付けた

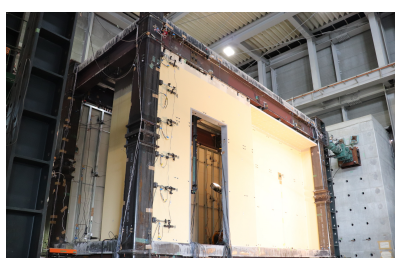
写真1 乾式間仕切り壁の試験体外観

平坦な壁では変形角1/50まで目立った損傷は生じなかったが、変形角1/33で石膏ボードが面外に変形したのち、脱落した。

梁からの持ち出し部分では、変形角1/75でランナーが開き、スタッドが脱落した。これは鉛直方向の壁が、2方向の力を受け、回転したことが原因だと考えられる(図2)。同箇所では壁間が開く等の損傷も生じた。

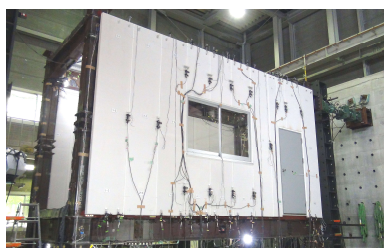
写真2 ALC外壁の試験体外観

平坦な壁では変形角1/33に達した際も目

立った損傷は生じなかった。

窓と扉が取り付けいた壁では、変形角1/50以降に、開口部周辺のパネルにヒビが多数生じた。これはパネルが開口補強鋼材により拘束された結果、パネル間でロッキングの差や、ボルトからの応力が発生したことが原因と考えられる。

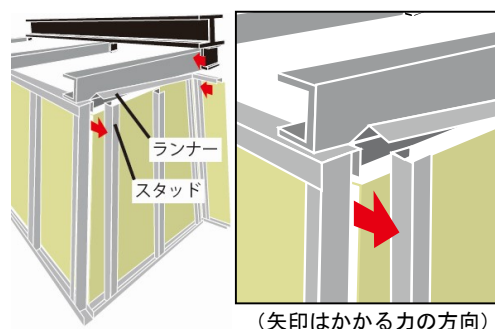
図2 梁からの持ち出し部分で観察された挙動

乾式間仕切り壁では、変形角 1/75 で観察された梁からの持ち出し部分のランナーの開きが、壁の耐力を大きく低下させると考えられる。変形角 1/75 で観察された壁間の開きが、耐火性を著しく低下させると考えられる。ALC 外壁では、変形角 1/33 で観察されたパネル外側のヒビにより、破片が脱落する可能性が高いと考えられる。窓は変形角 1/33 後の除荷時、扉は変形角 1/50 後の除荷時に、躯体の残留変形によって、開閉不良が生じやすくなったと考えられる。

変形角 1/50 未満で生じた持ち出し部分のランナーの開きは、地震後に補修等の対応が必要だが短時間で診断できない損傷である。この損傷の対策として、ランナー周辺の部材の強度を上げるなど壁が回転しない

設計方法の確立や、ランナーの変形を検出できるセンサの開発などが挙げられる。

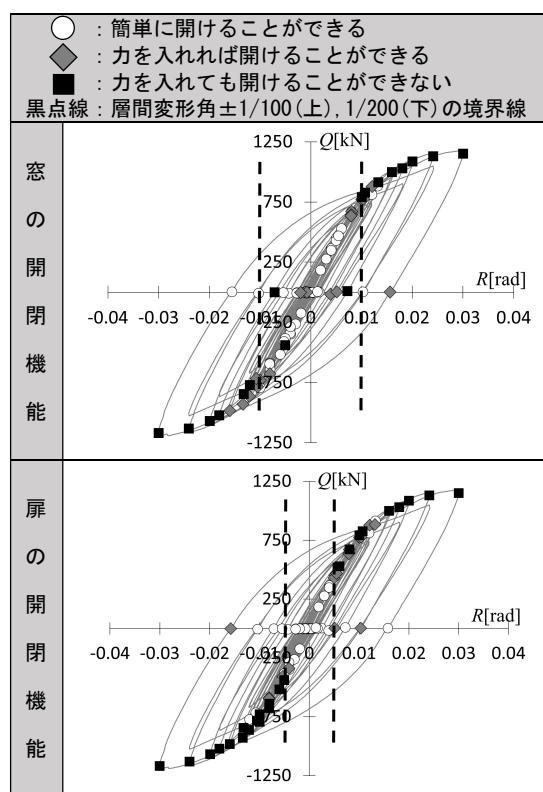
図3 窓と開閉機能の確認結果

本実験では、窓と扉の開閉機能の確認も行った。結果を試験体の荷重変形曲線上にプロットしたものを、図3に示す。窓は変形角1/100以上、扉は変形角1/200以上で、開閉不良が生じやすいことが判明した。
