2019 年度  
修 士 論 文

地震による非構造部材の損傷の評価に関する研究

—乾式間仕切り壁と ALC 外壁を対象とした  
実大載荷実験を通して—

2020 年 1 月 20 日提出  
指導教員 清家 剛 教授

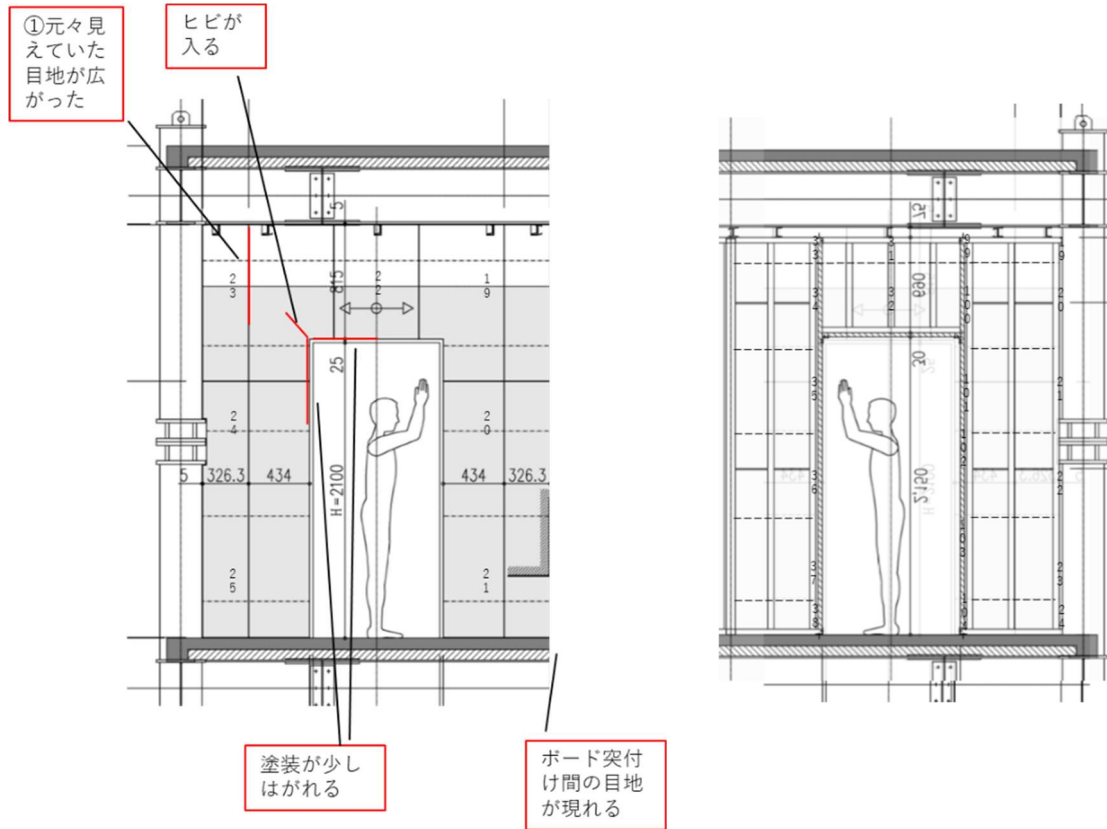
図 3-9 ボード側(Cc 面)における損傷の観察結果

上張りボードは、縦目地に沿った塗装にヒビが生じた。開口部の左上角部では、斜め方向に塗装にヒビが生じ、載荷時にはわずかに周りのボードが浮くことが確認された。

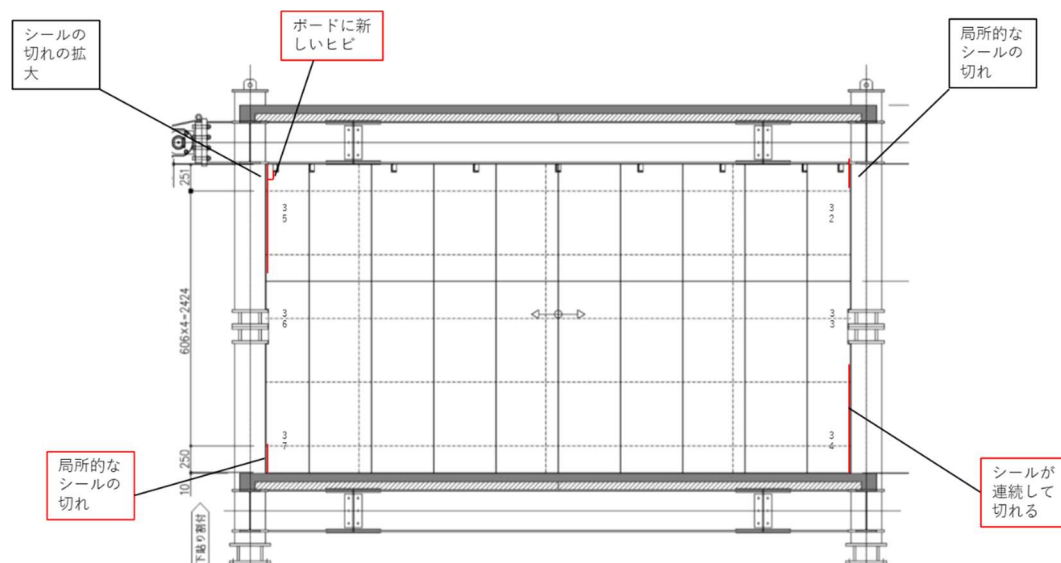
図 3-15 ボード側(A 面)における損傷の観察結果

連続的なシールの切れが上下の角部で見られるようになった。また、ボード上部の先付金物を通すための切り欠け部分にヒビが入っていることが確認された。

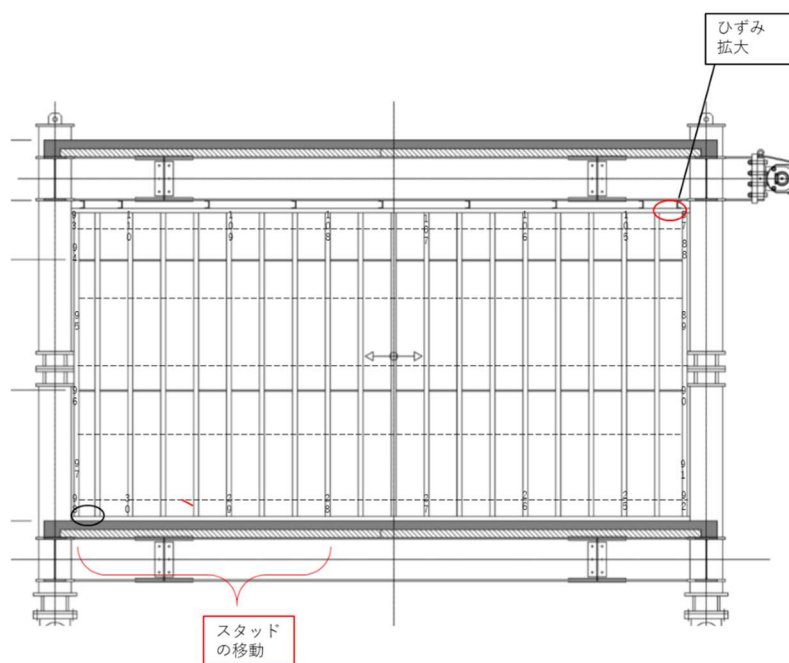
図 3-16 下地側（a 面）における損傷の観察結果

下地側では載荷時にスタッドがランナー内を水平移動していることが、ランナーに付いた傷から確認できた。また載荷時に金属音がしており、スタッドとランナーが擦れることによるものだと考えられた。

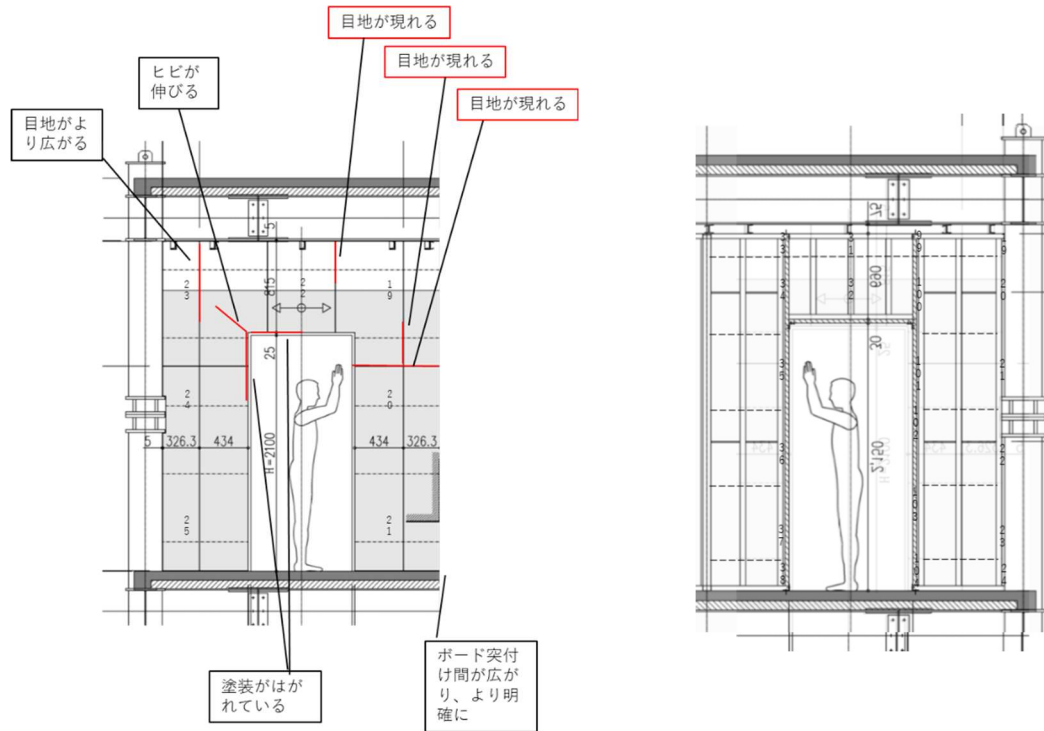
図 3-17 ボード側(Cc 面)における損傷の観察結果

上張りボードでは 1/400 で生じたヒビが伸び、幅も広がった。開口部の上と右側において、ボードの目地にそった塗装のヒビが確認された。

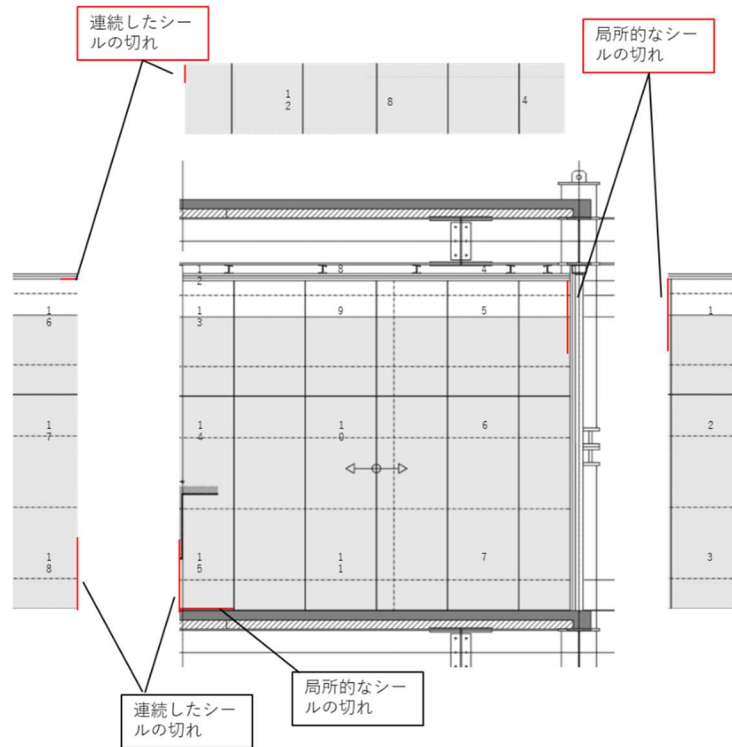
図 3-19 ボード側(D,E,F 面)における損傷の観察結果

D 面と C 面の突付け間の目地が全域に渡って明確になった。また、D 面と E 面の間のシールも下部で連続した切れが生じ、F 面と E 面の間のシールも上部で連続した切れが生じた。

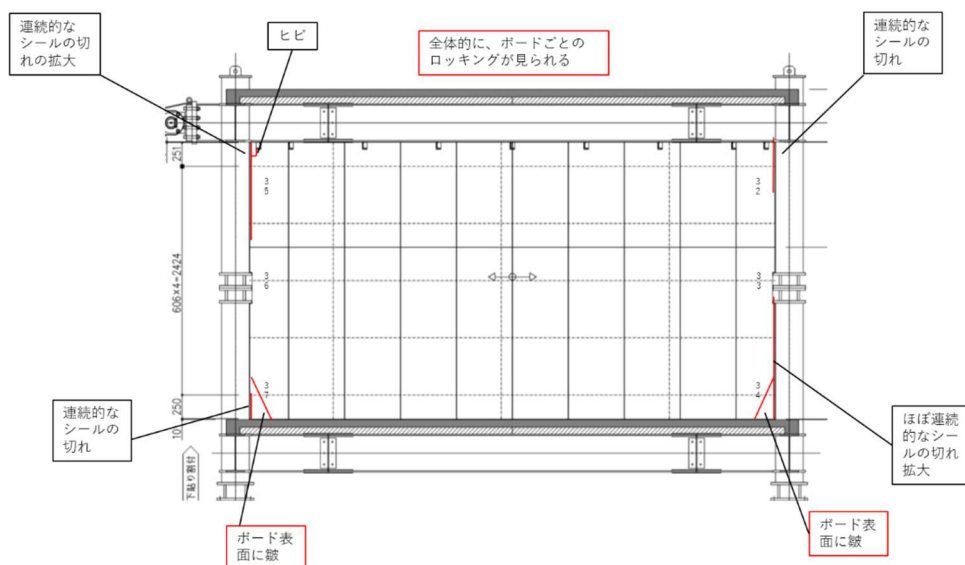
図 3-23 ボード側(A 面)における損傷の観察結果

載荷時に上張りボードが、ボードごとにロッキングしていることが確認できた。またシールの切れが進行した。下部の両角部では、ボードが鉄骨に押し付けられることにより、斜めにシワが入った。

下地側では中央部のスペーサーのツメが片方スタッドから外れていた。試験体内に設置したカメラから、スタッドは振れながらランナー内を水平移動していることが確認された。また、このために載荷時ではランナーが開く方向に変形していることが分かった。

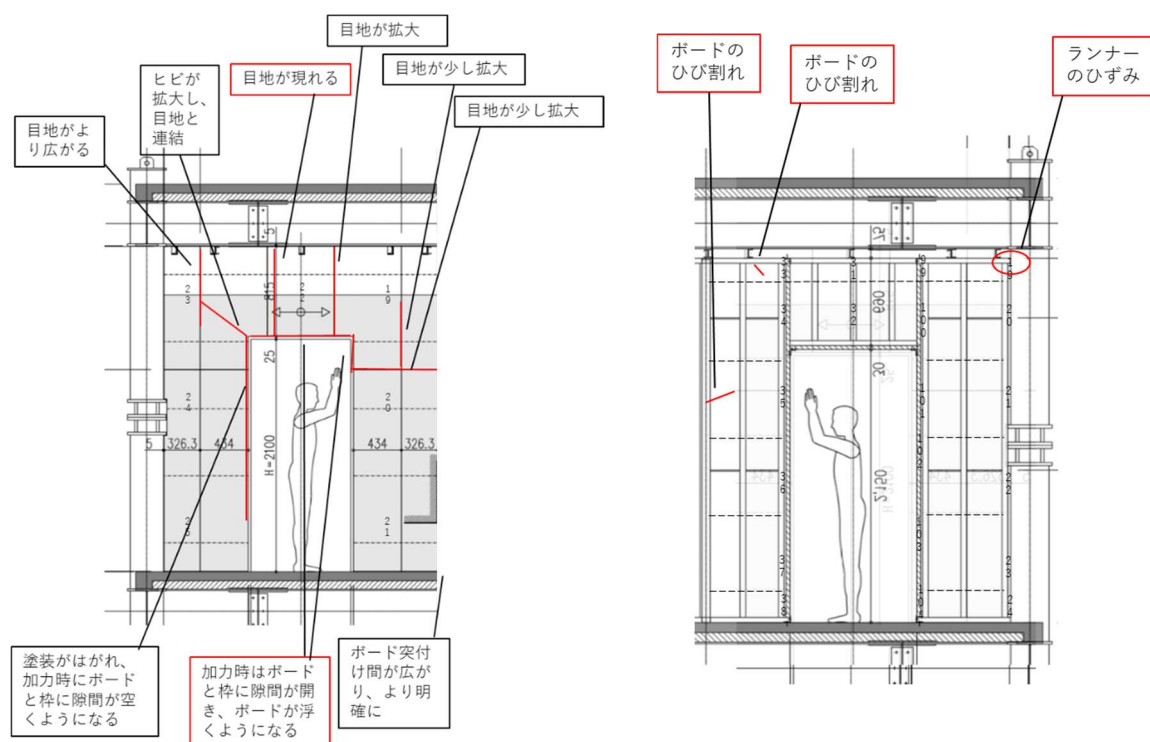
図 3-25 ボード側(C 面)における損傷の観察結果

上張りボードでは目地にそったヒビが新たに確認された。これに加え、これまでに生じたヒビが一体化した。また、開口部の左側と上側のボードは殆ど全て、右側のボードも一部、載荷時に浮くことが確認された。

下張りボードにもランナー裏およびスタッド裏からヒビが生じた。スタッド裏から生じたヒビは、上張りの目地部分とほぼ同位置にあった。またランナーの端部が鉄骨に押し付けられることにより歪が生じた。

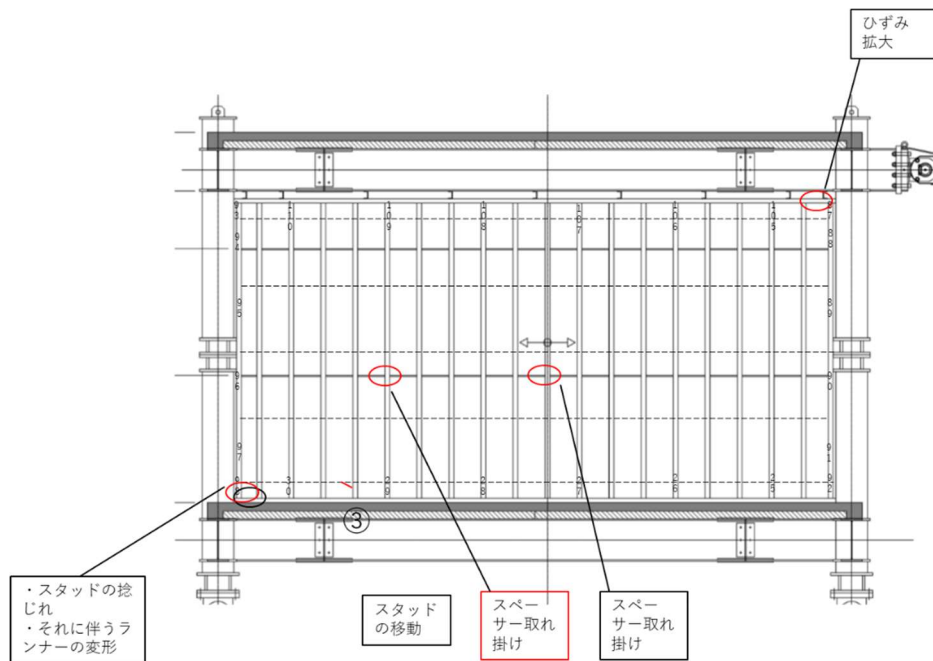
図 3-32 下地側（a 面）における損傷の観察結果

下地側で、別のスパーサーにおいて、片方のツメがスタッドから取れているのが確認された。

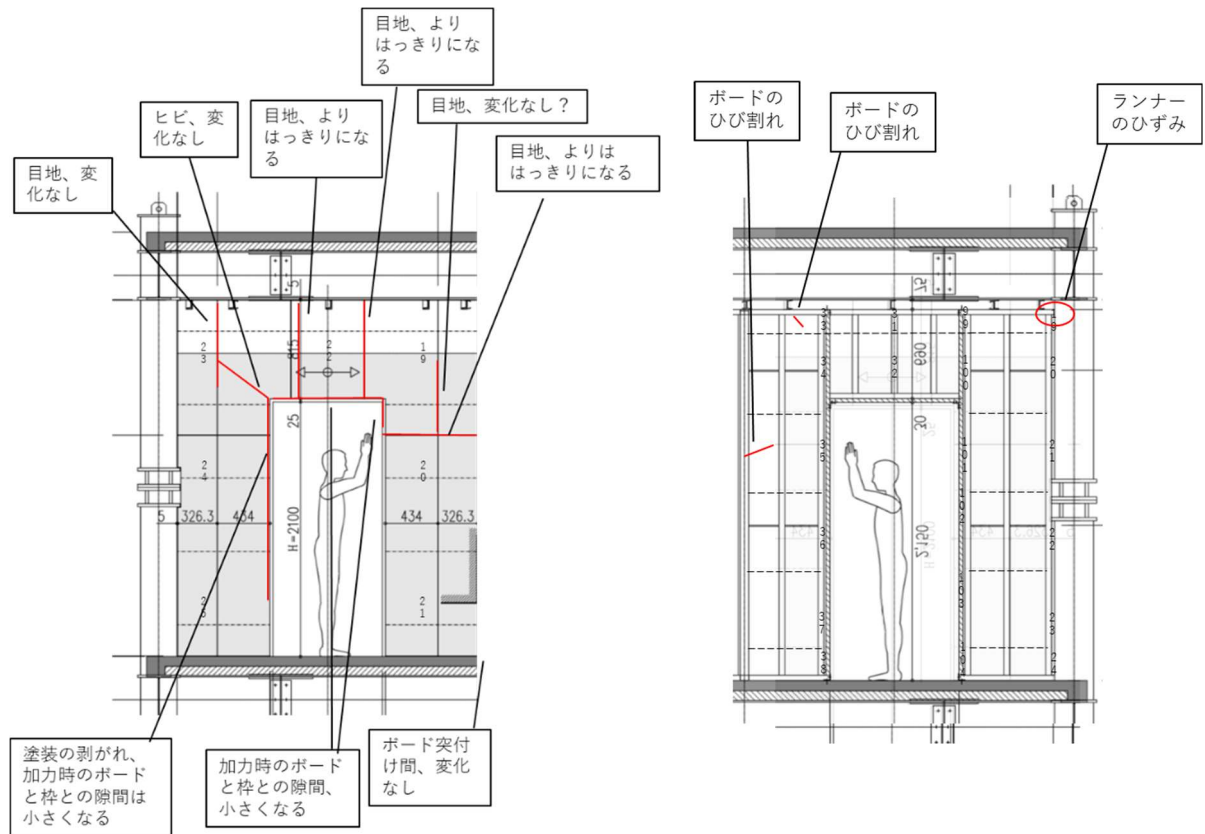
図 3-33 ボード側(C 面)における損傷の観察結果

上張りボードは目地にそったヒビの一部で幅が広がった。開口部からのボードの浮きは、1/100 に比べて小さくなった。

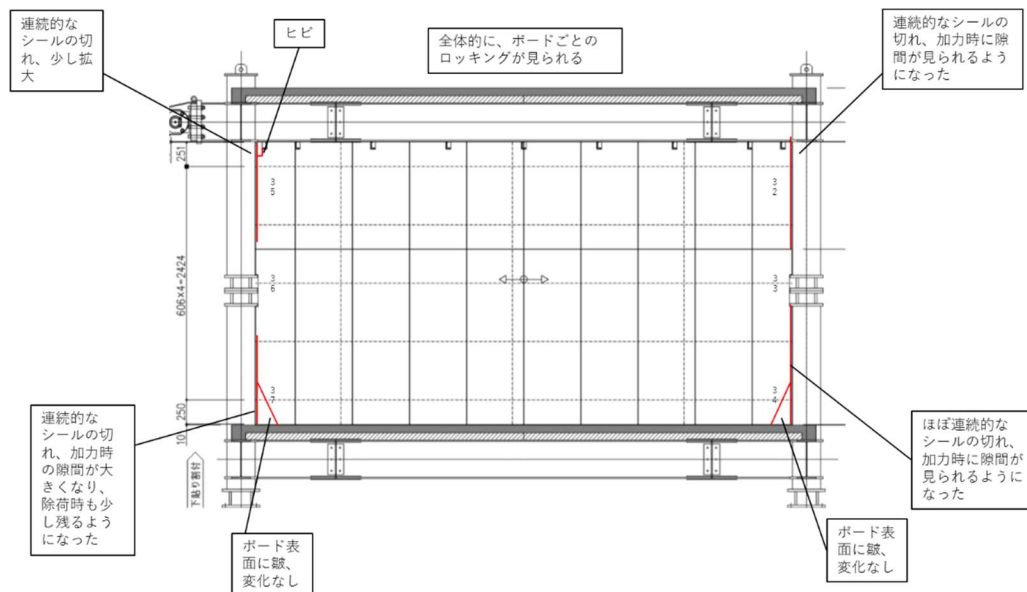
図 3-39 ボード側(A 面)における損傷の観察結果

ボードごとのロッキングがより顕著になる。ボードと鉄骨の間のシールの切れは進行し、除荷時も少し隙間が残るようになった。

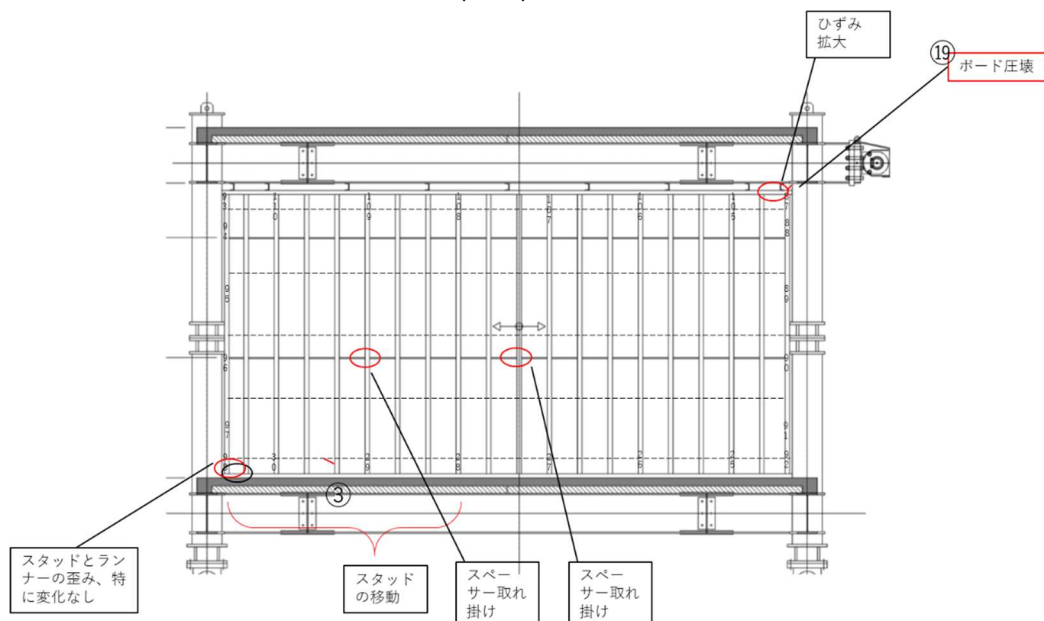
図 3-40 下地側 (a 面) における損傷の観察結果

下地側ではボード上部の先付金物を通すための切り欠け部分が圧壊していることが確認できた。

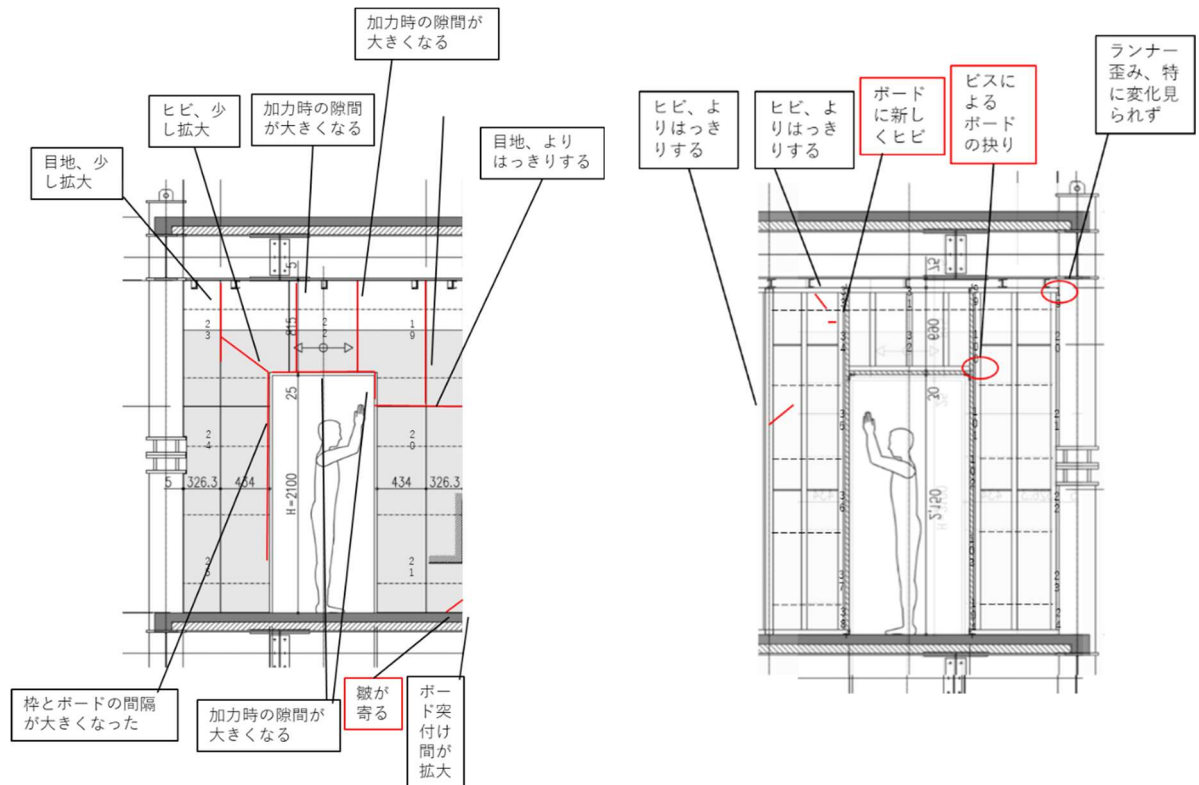
図 3-41 ボード側(Cc 面)における損傷の観察結果

上張りボードには新たなヒビは見られなかったが、既存のヒビは伸び、幅も広がった。面の右下角において、角がスラブに押し付けられることにより斜め方向に、ボードのシワが寄った。

裏張りボードでは、既存のヒビは幅が広がり、開口補強の裏からまた新しいヒビが生じた。なお、該当箇所は上張りボードの目地の位置にあった。また載荷時には、スタッド裏のビスが水平方向にボードを抉っていることが確認できるほどボードとスタッドのずれが生じた。

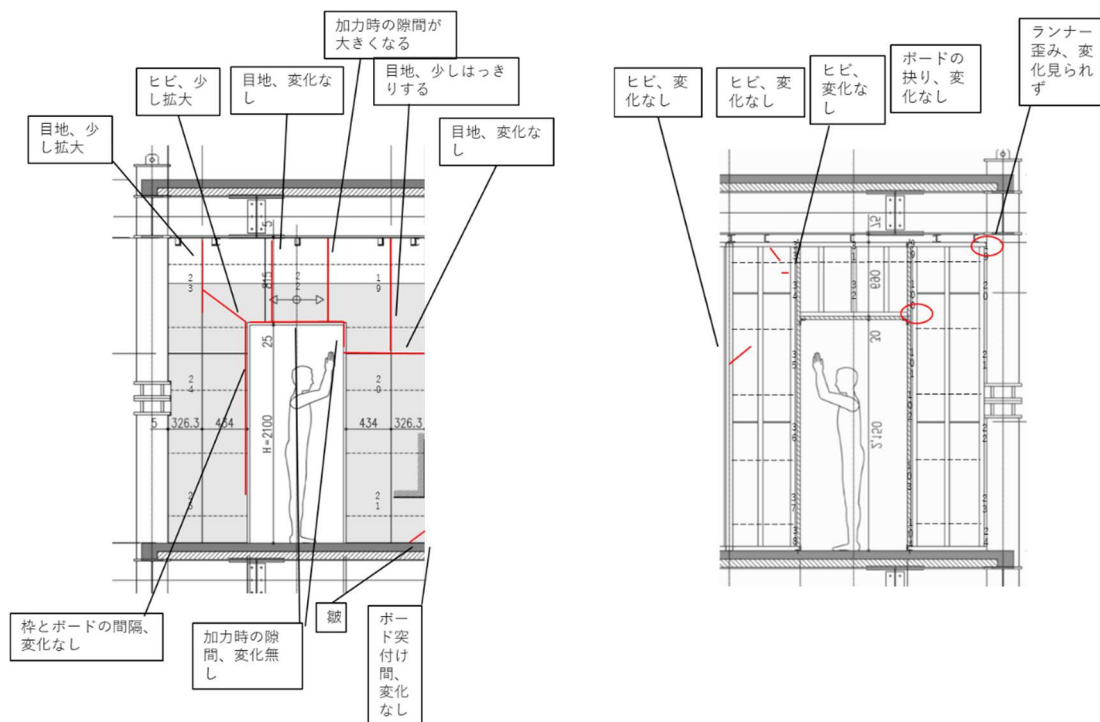
図 3-49 ボード側(C 面)における損傷の観察結果

上張りボードに生じたヒビの幅が少し広がるのみで、特に大きな変化は見られなかった。

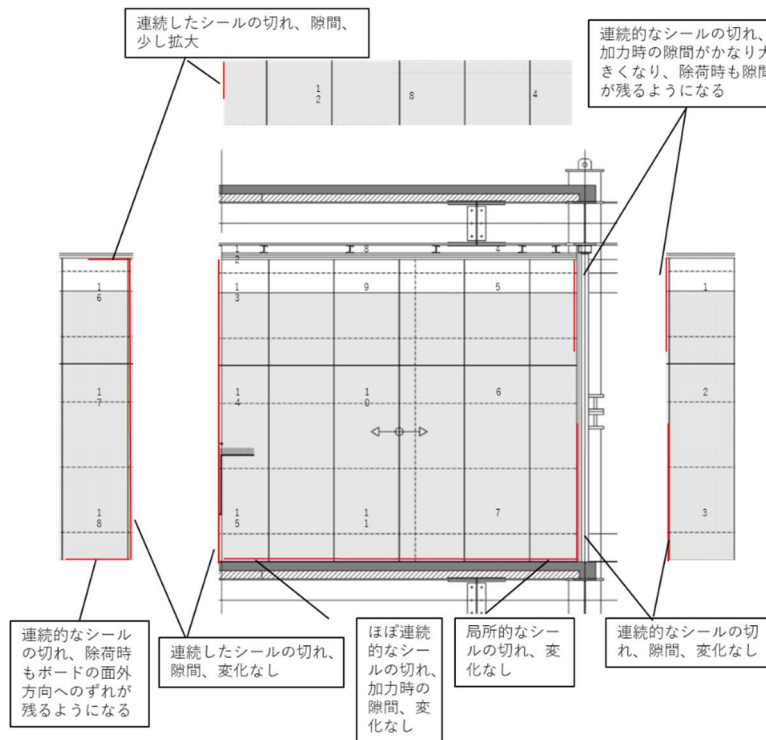
図 3-51 ボード側(D,E,F 面)における損傷の観察結果

D 面は除荷時も面外方向へのズレが残るようになる。また、D 面は天井との間のシールの切れが拡大した。F 面と E 面の間のシールも切れの隙間が拡大し、除荷時も少し残るようになった。

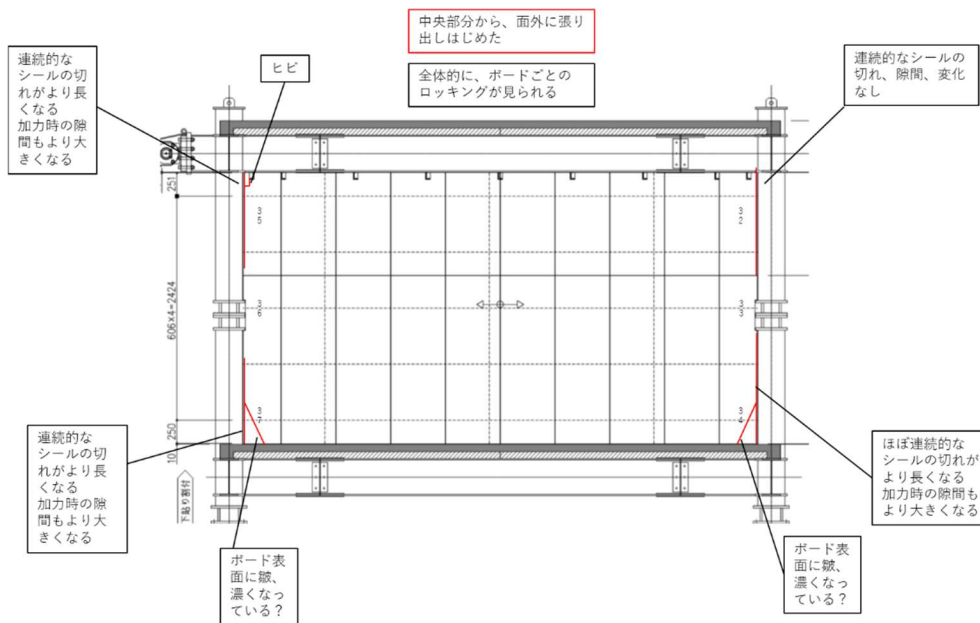
図 3-55 ボード側(A 面)における損傷の観察結果

載荷時に中央部分の上張りが面外にせり出し、除荷しても戻らないことが確認できた。シールの切れが進行し、除荷時に生じる隙間も広がった。

下地側では、下張りボード上部の先付金物を通すための別な切り欠け部分にヒビが入った。また載荷時には、スタッド裏のビスが水平方向にボードを挟んでいることが確認できるほどボードとスタッドのずれが生じた。

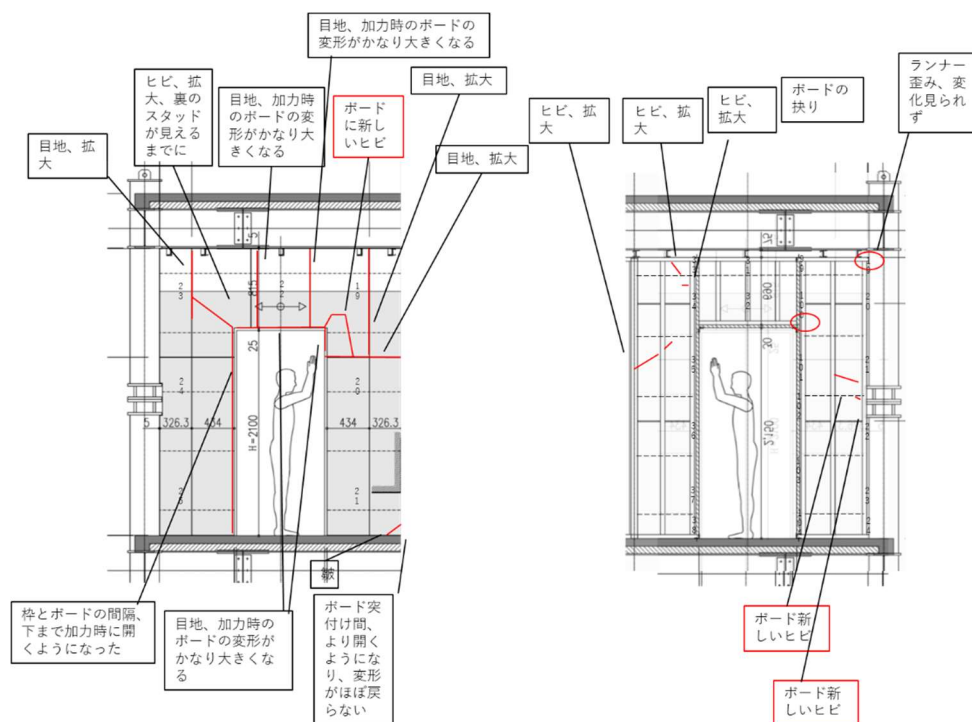
図 3-57 ボード側(C 面)における損傷の観察結果

開口部の右上角部から、水平目地に向けて、放物線上にヒビが生じた。それ以外に新しいヒビはなく、既存のヒビが伸び、幅が広がった。これにより、下張りボードのヒビ割れと箇所が一致する所では、スタッドが貫通して見えるようになった。

下地側では鉄骨側端部のスタッド裏からヒビが 2 ヲ所生じた。開口部周りでは既存のヒビの拡大のみで、新しいヒビは生じなかった。

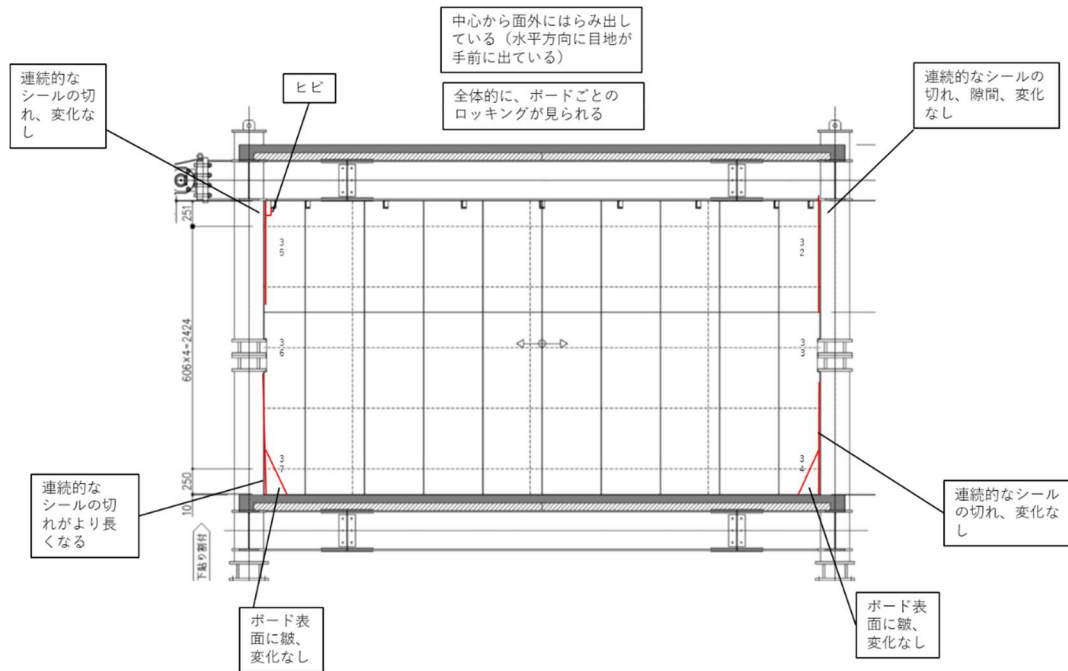
図 3-63 ボード側(A 面)における損傷の観察結果

シールの切れが進行した。

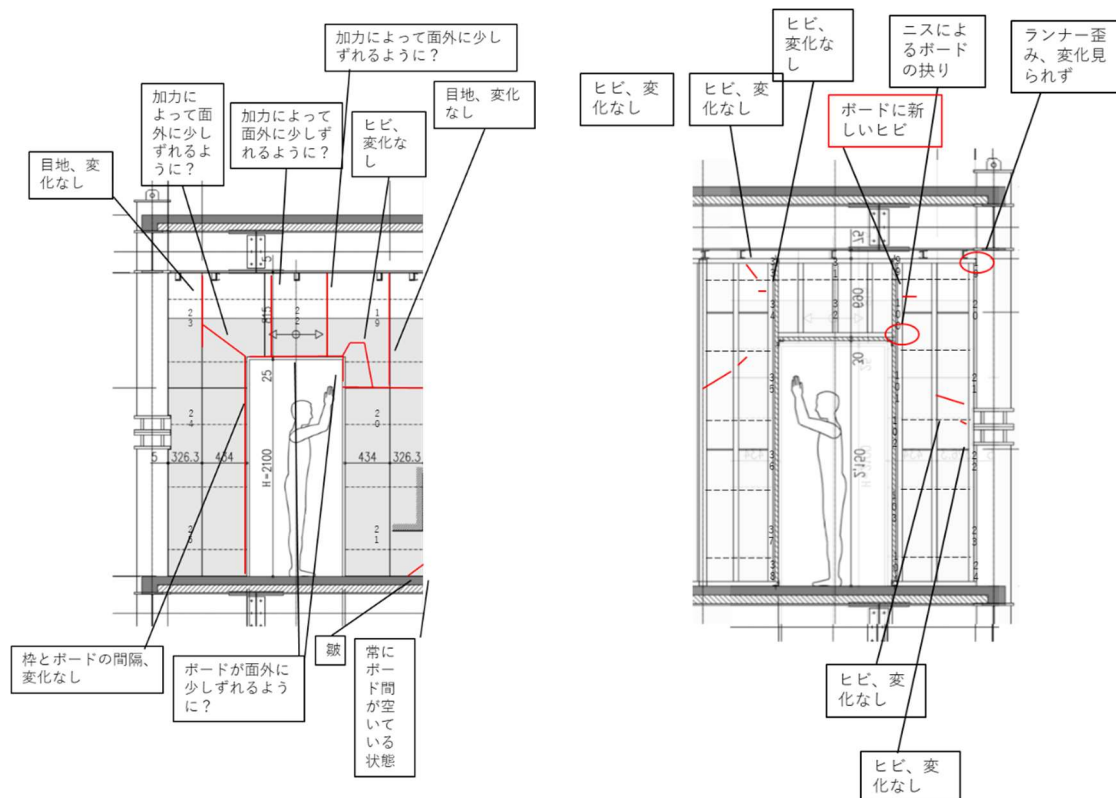
図 3-65 ボード側(C 面)における損傷の観察結果

開口部の上部にある上張りボードが、載荷時に面外に少しせり出すことが確認された。下張りボードには、開口補強材の裏から新しいヒビが生じた。位置は上張りボードの目地とほぼ同位置であった。

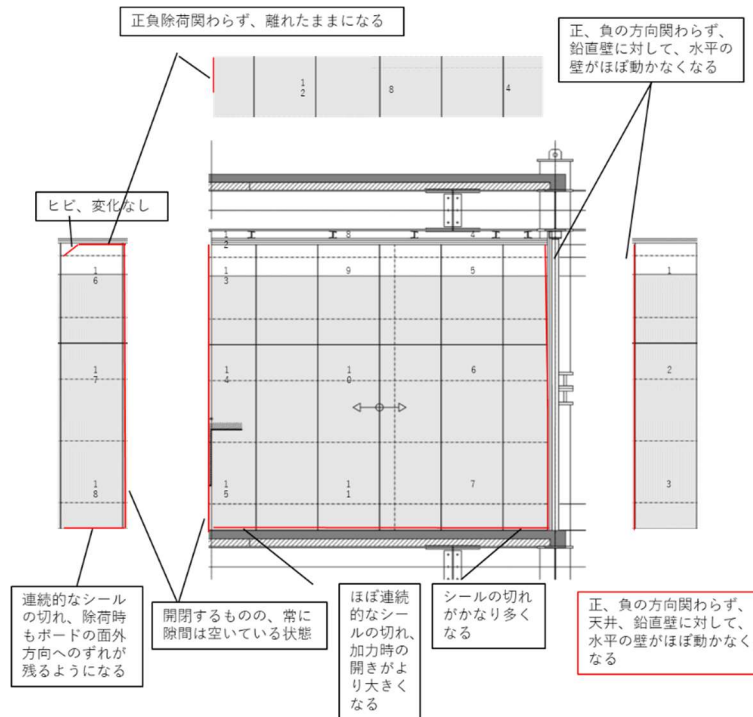
図 3-67 ボード側(D,E,F 面)における損傷の観察結果

E 面と D 面、E 面と F 面の間は、除荷時も常に隙間が開くようになった。

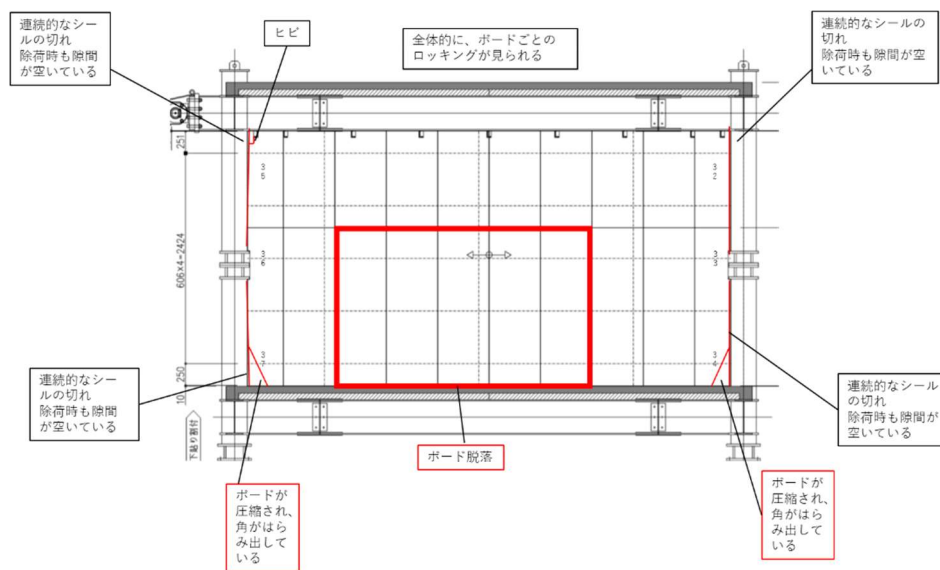
図 3-71 ボード側(A 面)における損傷の観察結果

下部の両角部が鉄骨により押し付けられ、1/100 で入った斜めのシワを境に面外にはらみ出している。ボード毎のロッキングは 1/33 の載荷時に 12mm、そして面外への変形は 1/33 の載荷時に 70mm にも達した。この状態から除荷しているときに、中央の 5 枚のボードが脱落した。

下地側では、下張りボードの先付金物を通すための切り欠け部からのヒビ、スタッド裏からのヒビが生じた。

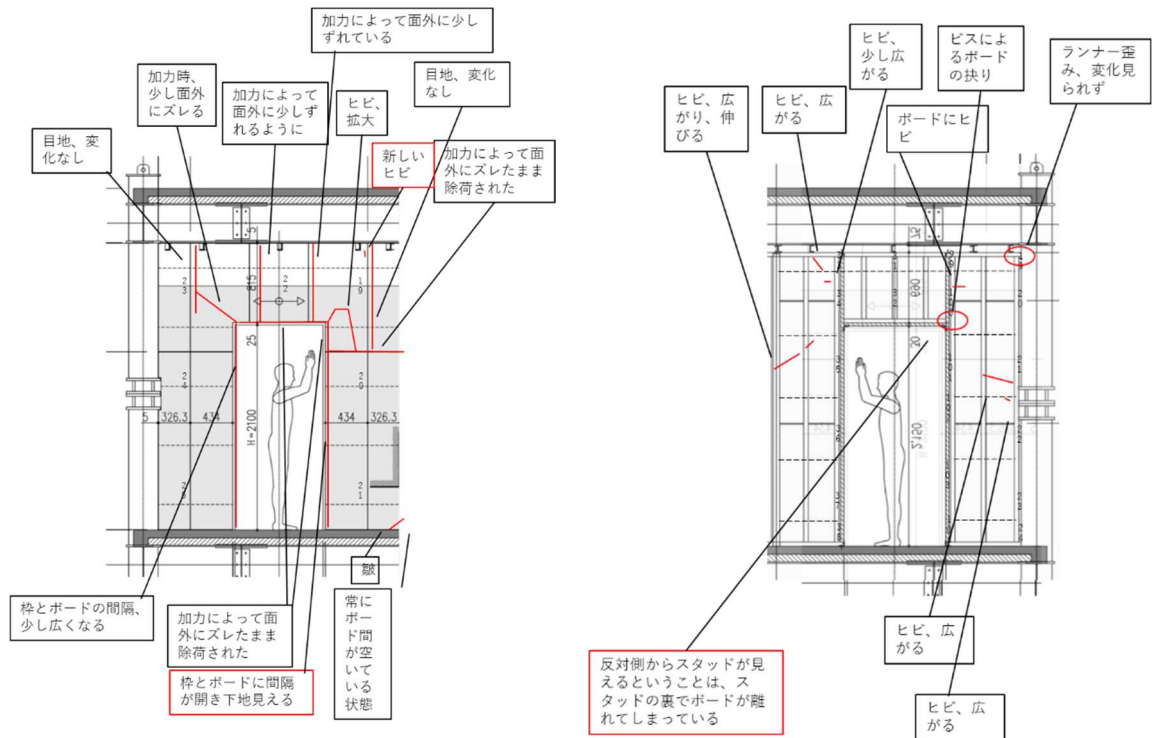
図 3-73 ボード側(Cc 面)における損傷の観察結果

上張りボードでは、先付金物を通すための切り欠け部から新しいヒビが生じた。開口部の上部にあるボードは載荷時に面外にせり出し、そのまま除荷された。また載荷時には、開口部と接する全てのボードとの間に隙間が生じるようになり、一部下地が見えるほど広がった。

下地側には新しい損傷は無かったが、既存のヒビが伸び、幅が広がった。

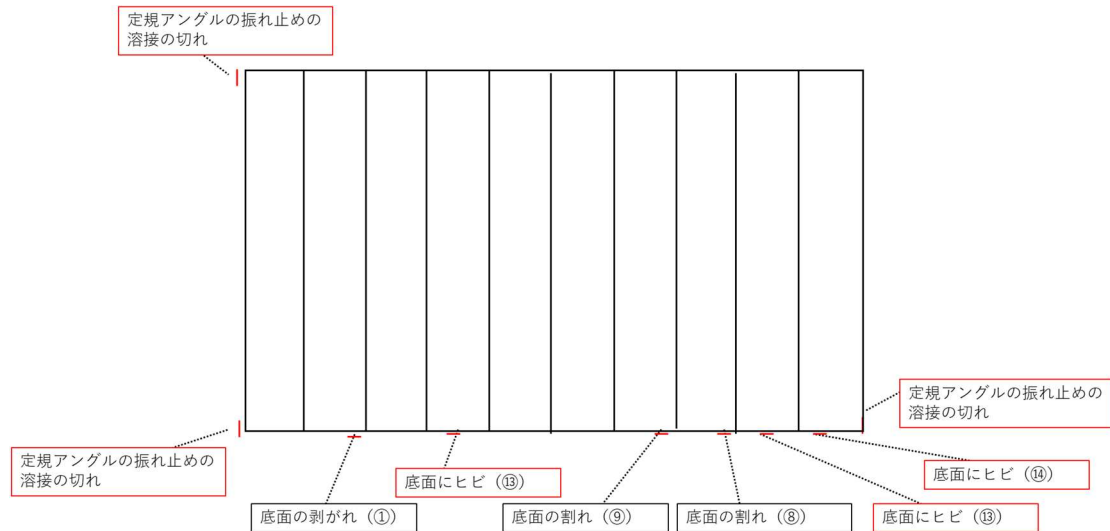
図 4-32 室外側における損傷の観察結果

左から 4 枚目、右から 2 枚目と 3 枚目のパネルの底面の表面に数mm程度の凹み（一部碎けていた）が生じた。また、上下左右端部にあるモルタル止めの溶接が切れた。

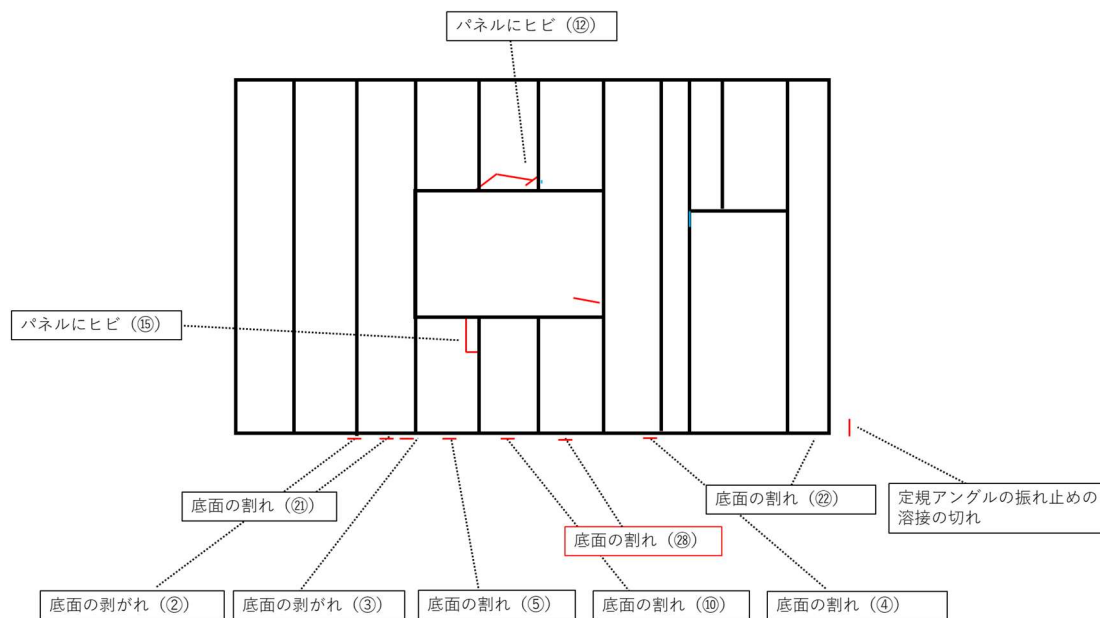
図 4-34 室外側における損傷の観察結果

右から 5 枚目のパネル底面の表面に剥がれが生じた。

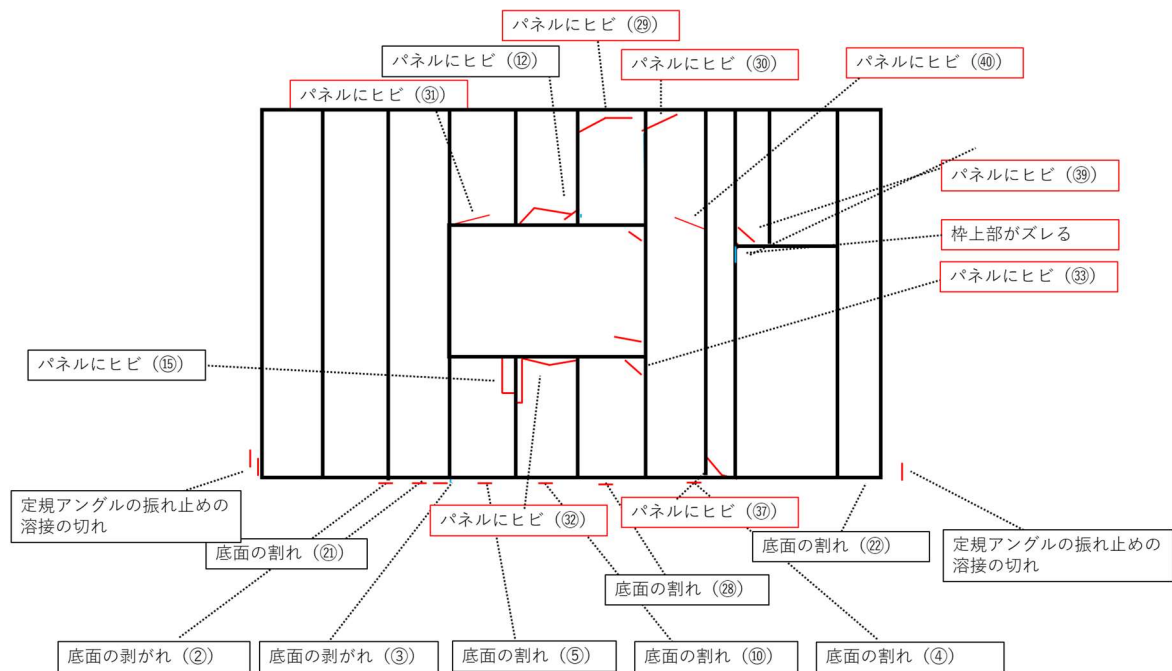
図 4-38 室外側における損傷の観察結果

窓の上下にあるパネル 6 枚全てにヒビが生じた。ほぼすべてのヒビが窓周りから生じていたが、右上のパネルのみ頂部において水平方向に生じていた。右隣のパネルにも同様のひび割れが生じ、長さ 200mm ほどの破片がシール材で躯体に取り付いている状態になった。扉の左側にあるパネルの左下コーナーには斜めに横断するようなヒビが生じ、扉の上側にあるパネルの左下コーナー部にも斜め方向にヒビが生じた。また、扉と窓の間にあるパネルの中央部分にも、目地部分よりヒビが入っているのが近距離から観察した際に確認できた。また、扉の枠のうち、左上コーナーで、水平材と鉛直材の接合部分に破断が見られ、数mm程度ずれが生じていた。左下のモルタル止めでは、他のモルタル止めの切れ方とは違って、2カ所で切れが生じていた。

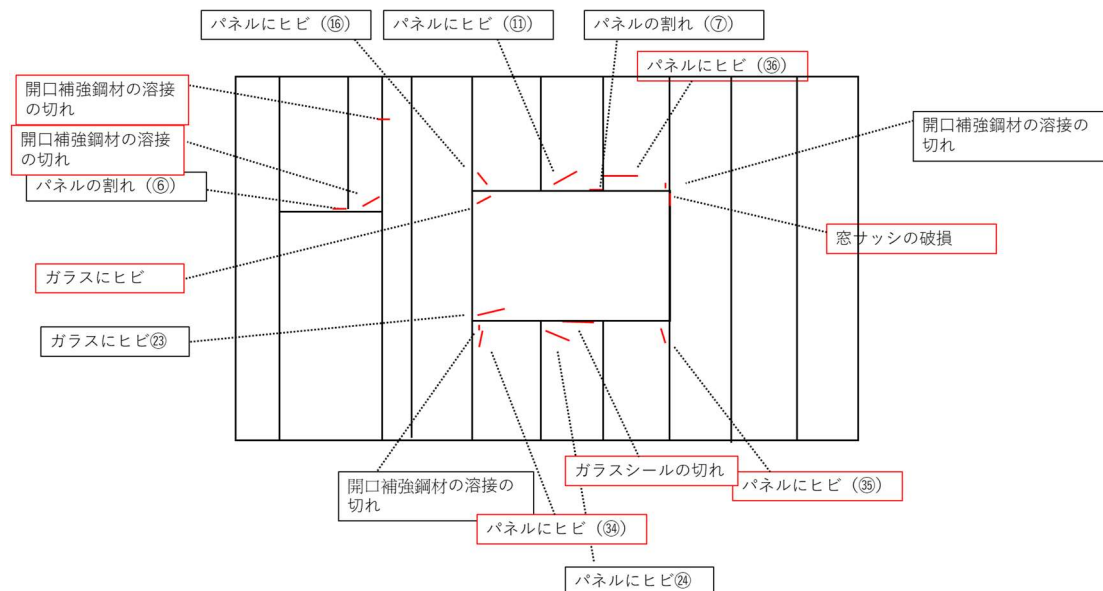
図 4-39 室内側における損傷の観察結果

扉のほうでも、右側にある開口補強鋼材において、鉛直材と水平材の接合部分の溶接の切れが生じており、同箇所ではパネルのひび割れも生じていた。また、同じ開口補強材の頂部で、鉄骨との接合部分で溶接の切れが確認された。

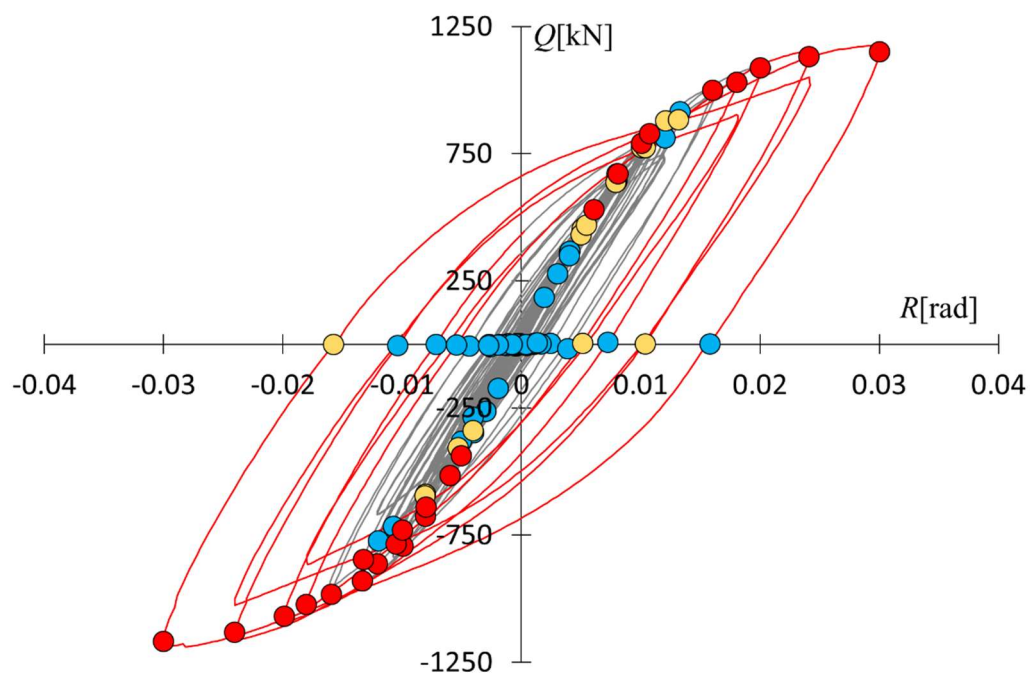
図 4-49 開口補強鋼材の荷重変形曲線状にプロットした扉の開閉機能の結果  
(赤線は層間変形角 1/50 の±80%載荷, ±100%載荷と 1/33 の±80%載荷, ±100%載荷を示す)

実際に避難するときは、地震が収まった後であり、実験でいう荷重が 0 の時に相当する。このときに残留変形が 1/200 以上残っている場合、窓の開閉機能が低下していることが考えられる。図 4-49 の曲線を見ると、荷重が 0 の時に残留変形が 1/200 以上残っているのは、層間変形角 1/50 の±80%（約 1/63）以上の変形を与えた後であることがわかる。実際、該当する除荷時で開閉不良が生じている。

これは稀に起きる地震に対して、この扉が開かなくなる可能性があることを意味する。忠、参考までに、JIS A 4702 で、扉の面内変形追従性は、等級ごとに 1/300, 1/150, 1/120 の面内変形角まで扉が開かなければならないと定められている。つまり本実験で観察した扉のように層間変形角 1/200 で開かなくなることは、不適格であるわけではないことを述べておく。

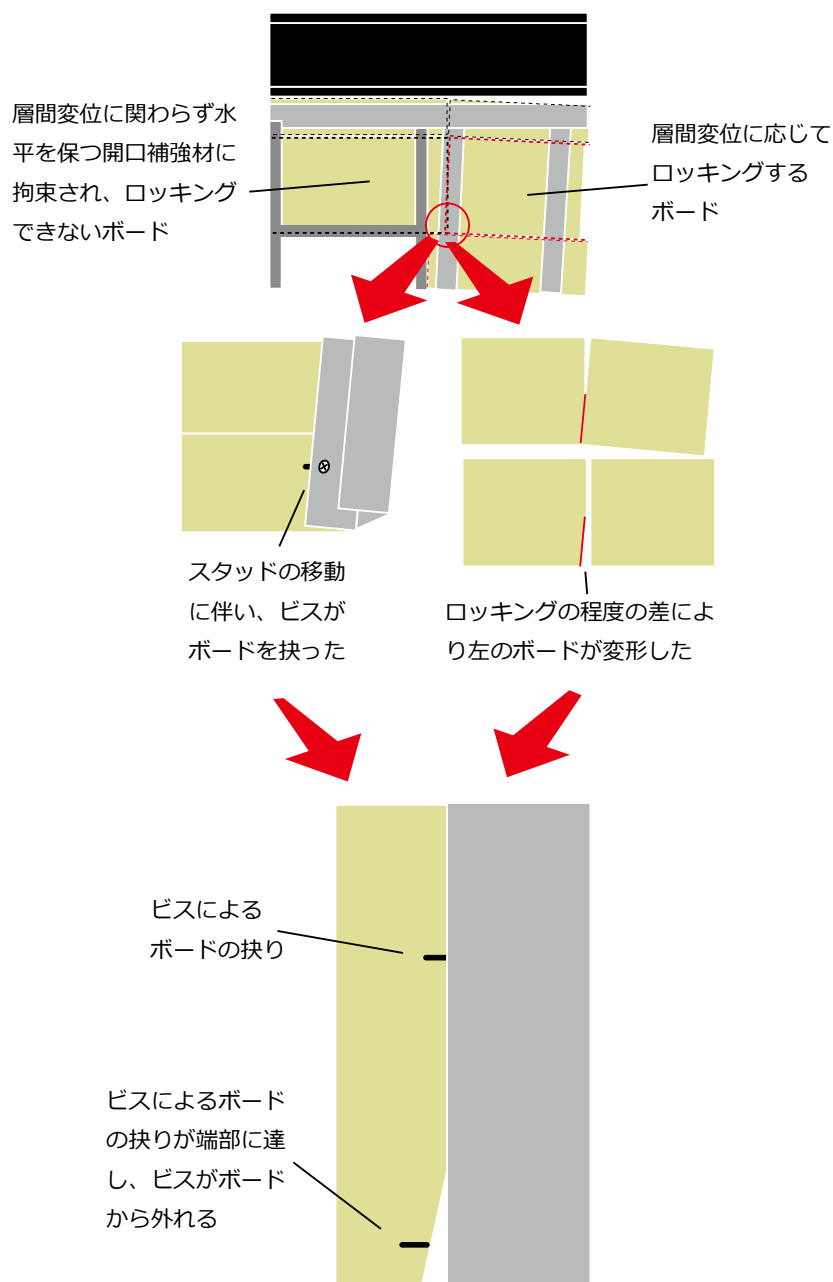
図1 損傷が生じたメカニズム

このような激しい損傷が生じた理由は2つあると考えられる(図1)。

以上の現象が起きた結果、ボードが変形する、ビスがボードから脱落するといった損傷が生じたと考えられる。

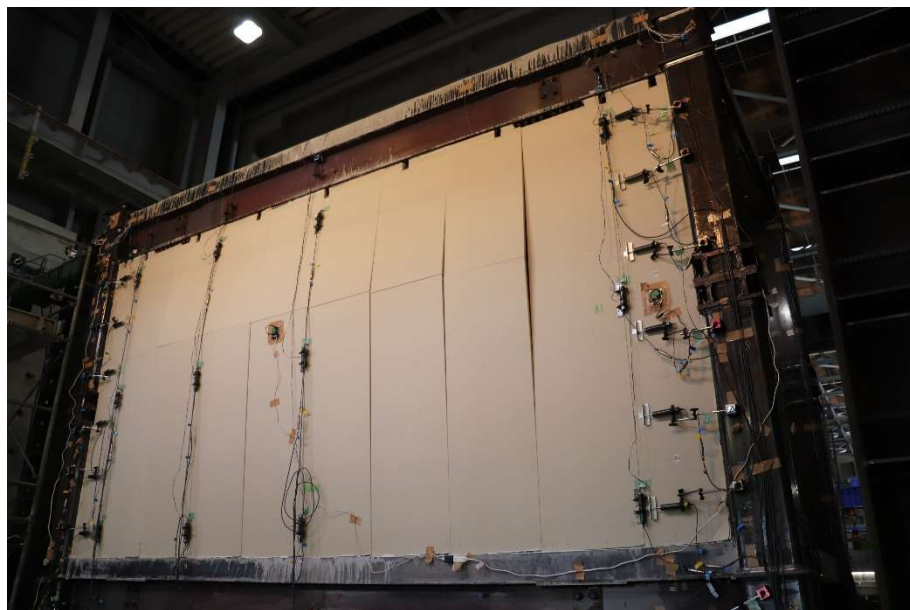
写真1 層間変形角-1/33 時の様子（ボードが脱落する直前）

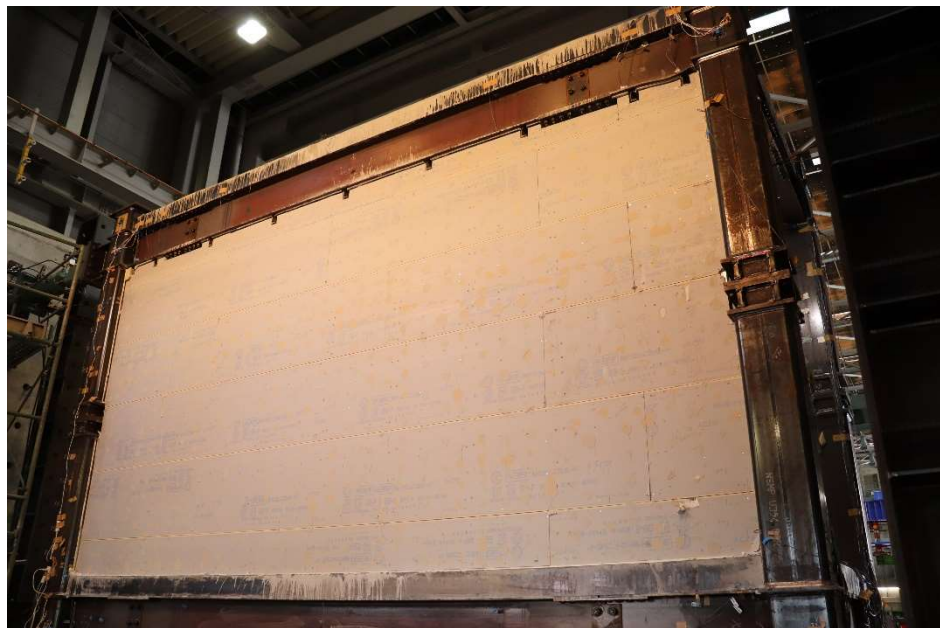
写真2は、層間変形角 1/33 を与えたあとに上張りボードを全て剥がした時の様子である。接着剤とステープルの跡がみてとれる。位置に気を付けて良く見ると図3のようにステープルと接着剤の位置がズれていることがわかる。ステープルは接着剤が硬化するまでの仮止めとして使われる。

写真2 層間変形角 1/33 を与えた後に上張りボードを剥がしたときの様子

上張りボードと下張りボードの接着力を高めるためには、接着剤を満遍なく広げる必要がある。このためには、接着剤の塊を付けた位置に直接ステープルを打ち付け、接着剤の塊がある位置に最も圧力がかかるようにすることが好ましいと考えられる。

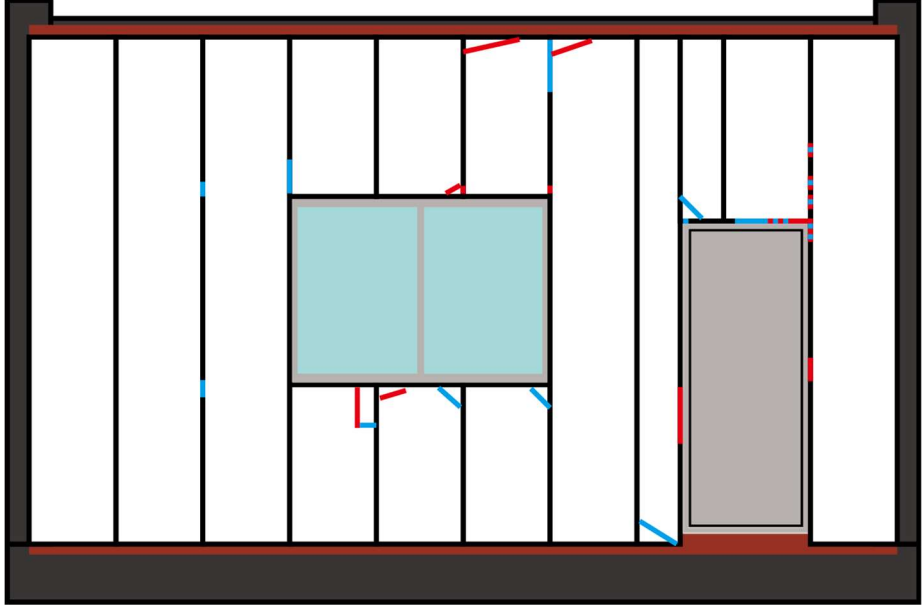
<p>原因の分析：</p>	<p>実験を通して、開口部がある側の壁では、シーリング材の切れが各所で確認された。パネル表面に生じたひび割れも含め、その位置を図 1 に示す。パネル間、またはパネルと開口部間にある線はシーリング材に切れを示し、パネル表面にある線はひび割れを示す。赤線は正載荷時に生じ、進行していった損傷を示し、青線は負載荷時に生じ、進行していった損傷を示す。両方で進行が確認された損傷は赤と青の点線で示す。なお、生じたタイミングが不明な損傷は図に載せていない。</p> <p>無開口側にシーリング材の切れがないことと、目地ズレの計測結果とから、目地ズレの程度はシーリング材の切れに 1/33 程度の層間変形では寄与しないということが考察される。シーリング材の切れはいずれも開口部周辺で生じていることから、開口補強鋼材の存在が損傷の原因でないかと考えられる。つまり、開口補強鋼材によってパネルのロッキングの程度が異なり、その結果シーリング材の切れが生じたのだと考えられる。</p> <p>窓の周辺にあるシーリング材の切れはいずれも負載荷時に生じ、進行している。いずれの切れも、窓（開口補強鋼材）と異なる辺で接しているパネルとの間（損傷#049,053）、もしくは窓（開口補強鋼材）と接しているパネルと接していないパネルとの間(損傷#051,052)に生じている。特に前者の 2 ヲ所のシーリング材の切れは長く、幅も広いものであった。</p> <p>窓の左隣にあるパネルのロッキングの程度を図 2 に、窓の上部にあるパネルのうち左側にあるもののロッキングの程度を図 3 に示す。窓の左にあるパネルは構造躯体の層間変形に応じてロッキングの程度が大きくなっている。窓の左上のパネルは、構造躯体の層間変形が 1/50 のときより負載荷時にロッキングの程度が増加していないことがわかる。つまりこの 2 枚のパネルは 1/50 以降、ロッキングの程度に差が生じ始め、1/33 でシーリング材が耐え切れずに端部から切れたのだと考えられる。</p> <p>図 4 に窓の右上のパネルのロッキングの程度を示す。図 3 に示した窓の左上のパネルのように、構造躯体の層間変形が 1/50 のときより増加していないことがわかる。窓の右隣にあるパネルのロッキングの程度は計測していないため、断定はできないが、おそらく構造躯体の層間変形に応じてロッキングの程度が大きくなっているのだと考えられる。そしてその結果、パネル間でロッキングの程度の差が大きくなり、1/33 でシーリング材が切れたのだと考えられる。</p> <p>また、除荷時にシーリング材の切れが確認されない限り、補修は行わないでも性能に問題は無い。</p>

<p>図 1 生じたシーリング材の切れとパネル表面のひび割れ</p> <p>赤線：正載荷時に開くもの 青線：負載荷時に開くもの</p>
