東京大学大学院新領域創成科学研究科
社会文化環境学専攻

2020 年度
修 士 論 文

フィリピンの再定住地における住戸増改築の経年比較と施工実態に
関する研究
-セントマーサエステートを対象として-
Changes and Construction Manner of Housing Renovation and Extension
in a Resettlement site of the Philippines
-A Case Study in St. Martha Estate-

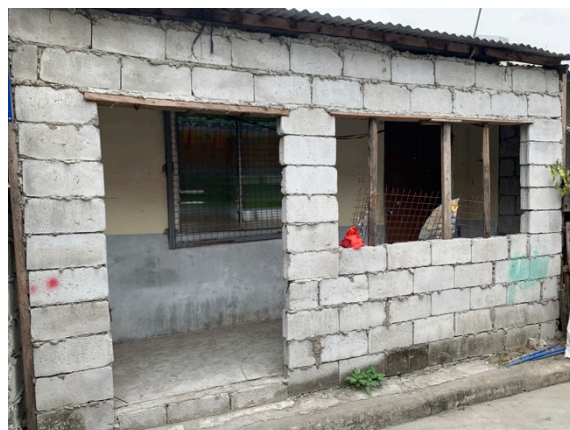
図 3-34 仕様 a の事例 (2020 年撮影)

一方で、仕様 a (図) のように CHB 壁に対し仕上げがされておらず、開口部に建具を使用していない仕様もみられた。劣化の危険性があり、増築部の防犯性が低くなっている。

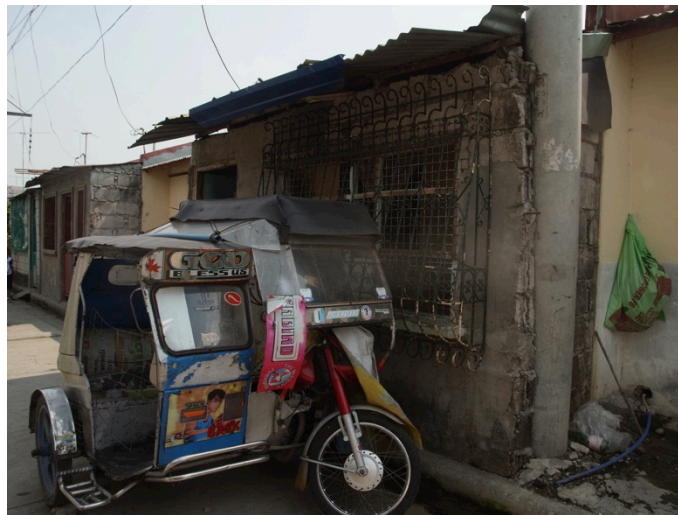
図 3-45 CHB 造、柱・梁なし、電柱により一部切断している事例（2020 年撮影）

対象地では電柱がコアハウス前面のスペースに設置されており、前面部増築が行われる場合には電柱が障害物となる。電柱によって前面増築部の構造が切断されている事例（図3-46）が見られた。

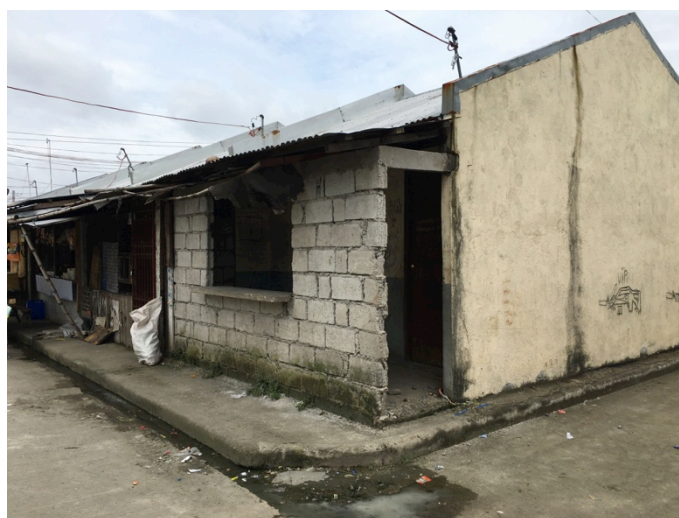
図 3-47 CHB 造、柱なし、側面壁なしの事例（2016 年撮影）

2020 年調査時の写真からは側面のない増築事例は確認できなかったが、原因として完全室内化が増加したことで増築部側面の確認が困難になったことが挙げられる。

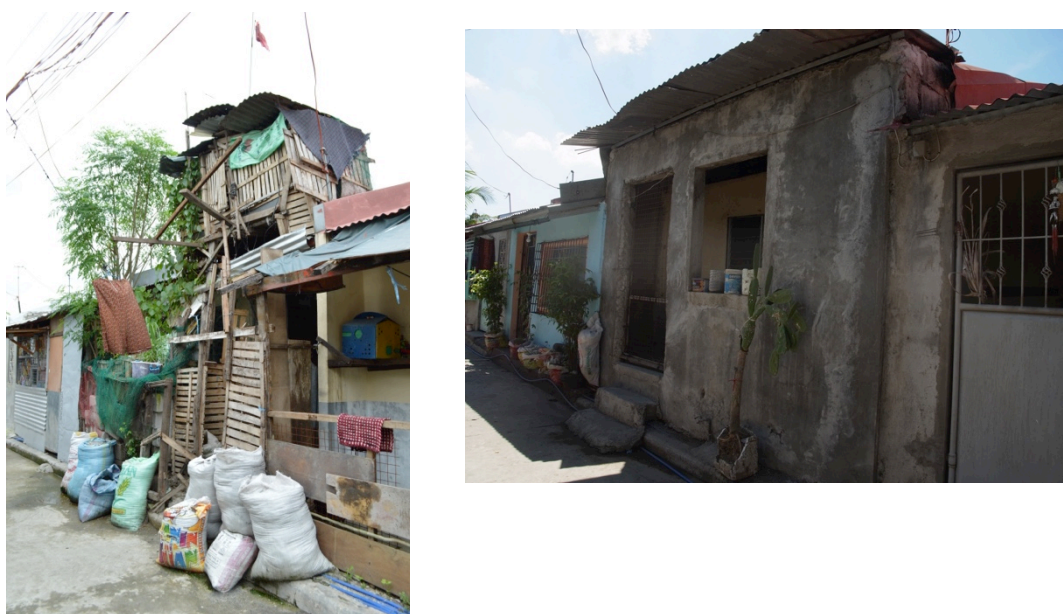
図 3-49 取り壊し事例の経年比較（左：2016年、右：2020年）

理由として、2階建が構造的に弱い、あるいは利便性が低く、取り壊す必要があったと推測できる。

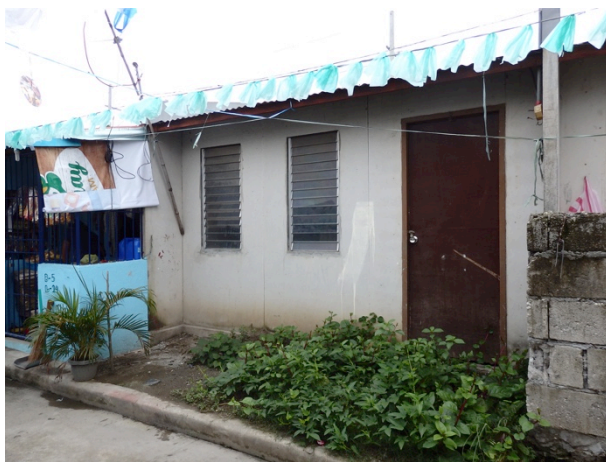
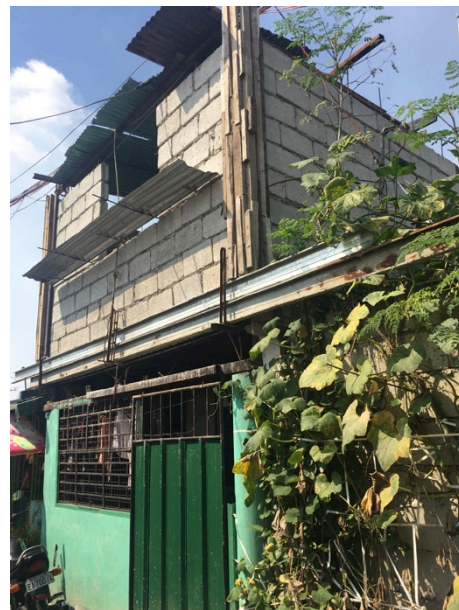
図 3-50 構造不足事例の経年比較 (左 : 2016 年、右 : 2020 年)

1階と2階で構造の位置がずれている、柱が不足している事例が3件あった。このような構造は地震などの際に脆弱だと考えられる。図3-50の例では、1階の構造と2階のRC柱が連なっておらず2階柱を受けるRC梁がどこで支えられているかは外観写真から認識できない。1階にRC柱が施工されないまま工事が終了した場合には、倒壊や崩落の恐れがある。

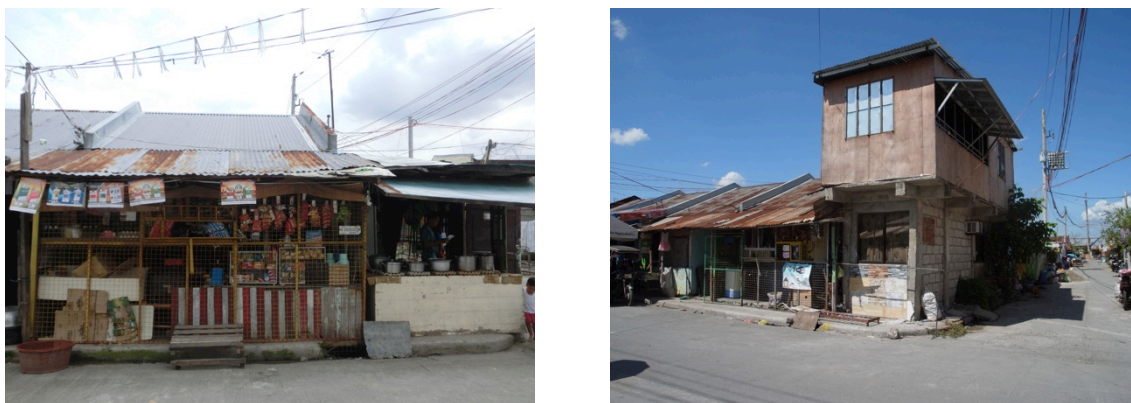
図 3-51 2階せり出し事例の経年比較（左：2016年、右：2020年）

またこの事例では、2016年調査時の増築から変更があり、2020年調査時には1階部分がRCCM造に変更されていることから、側面の建て替えが行われたと考えられる。

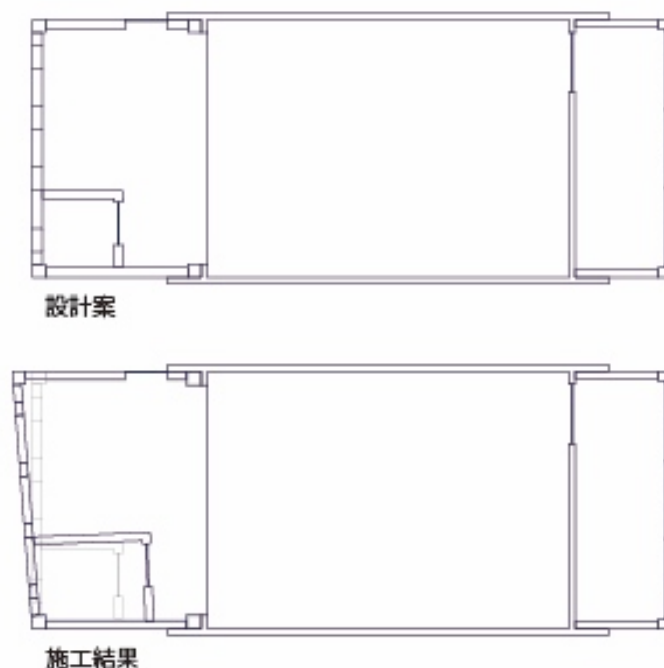
図 4-12 平面の比較

施工中や施工後の実測等をもとに、設計した平面図と施工後の平面の形を図 4-14 に示した。この比較から、背面増築部の平面の形が歪んでいることがわかる。設計案と施工結果のより詳細な比較分析は 4.4 で述べる。

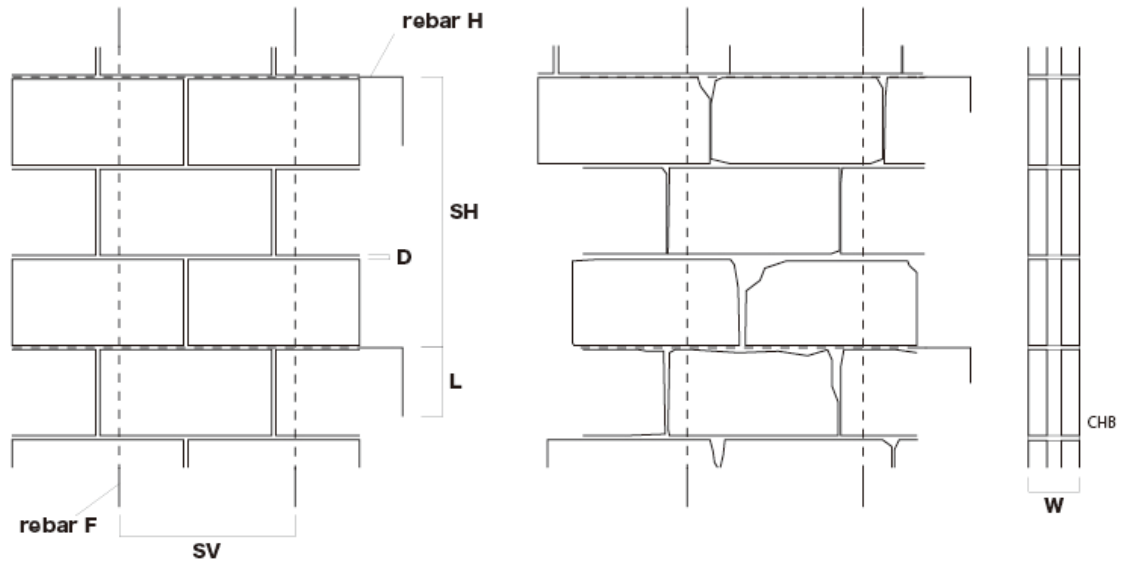
図 4-20 壁部分のガイドライン・設計案（左）と施工結果（右）

壁部分についてガイドラインに対応する施工結果の図と寸法を示す。施工結果の寸法は目視と実測に基づいて判断した。表に記載されていないこととして、CHBの角が欠けていたことや、CHBの積み方が一部互い違いになっていなかったことが挙げられる。

これ以外では、基礎部分で述べたように CHB の規格がひとつ小さいものになっていたことや、CHB の角が欠けていたことなど、資材そのものの性能面が不十分である施工が行われていた。CHB の角が欠けていた理由として、資材調達先か購入後の資材管理が良くなかったか、施工の際に CHB が欠けてしまったかのいずれかが考えられる。

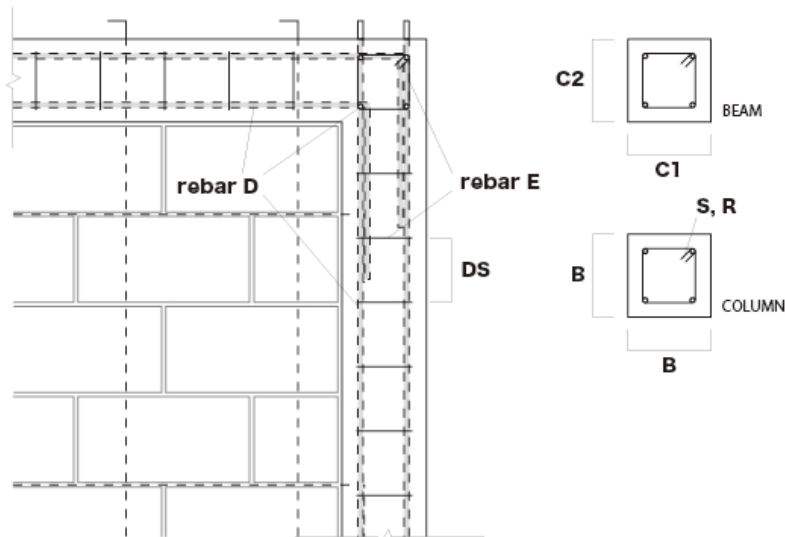
図 4-23 柱・梁部分の施工結果

柱・梁部分について施工結果の図と寸法を示す。施工結果の寸法は目視と実測に基づいて判断した。不十分だと思われる施工方法に対しては改善するように指示を出したが、指示したものについては記述している。表に記載されていないこととして、壁の垂直配筋、柱の主筋が上から出て、屋根を支える軽量鉄骨と緊結されていたことが挙げられる。

また、壁の垂直配筋、柱主筋が上から飛び出し、軽量鉄骨と緊結されていたが、これは軽量鉄骨を固定するために簡単な手段を取っていることや、今後の高さ方向の増築の際に背筋を楽にするためということが考えられる。

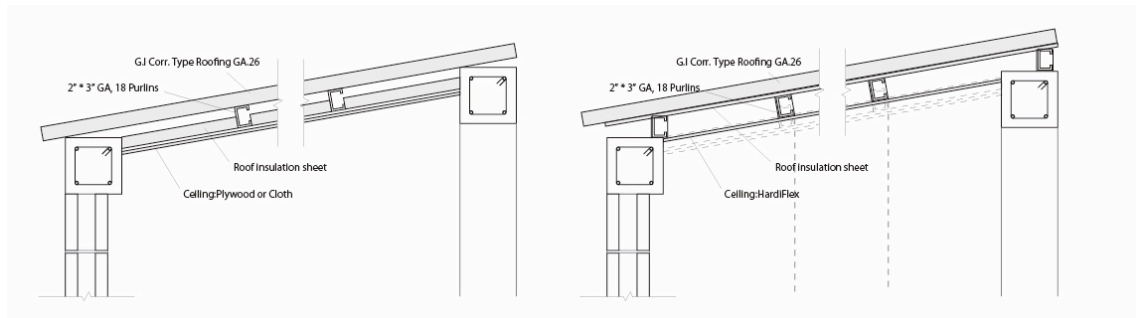
図 4-27 屋根・天井の設計案（左）と施工結果（右）

構造上気になる点として、壁部分や柱・梁部分でも指摘したように、壁、柱内部の垂直配筋を上端部から飛び出させ、そこに軽量鉄骨を緊結させていたことが挙げられる。このような施工は配筋の腐食を加速させ、構造を脆弱にする危険性がある。理由として、軽量鉄骨を固定するために簡単な手段を取っていることや、今後の高さ方向の増築の際に背筋を楽にするためということが考えられる。

設計案と施工結果の違い
軽量鉄骨を壁の上に取り付け、鉄筋で緊結しているため、屋根全体の位置が上昇している。
軽量鉄骨の間に断熱材を入れておらず、軽量鉄骨の上から断熱材を入れている。その際、既存のトタン屋根は一度剥がされ、断熱材を設置後、取り付け直されている。
取付・施工方法は不明。
