(3) 破壊性状

(3)-1 L型接合部

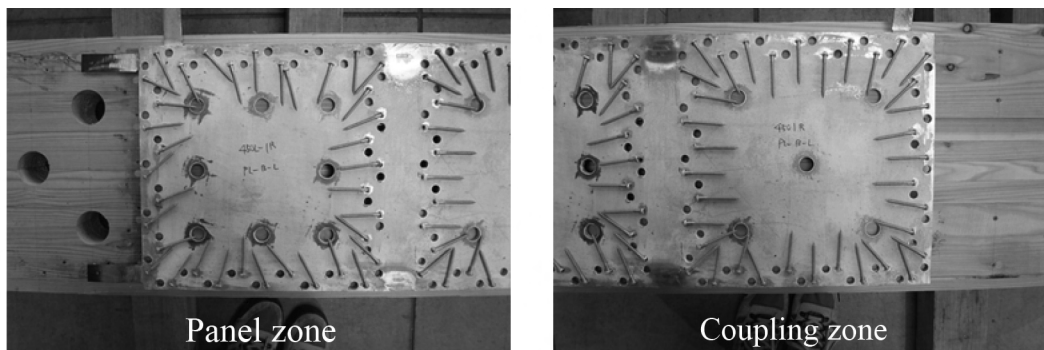
450-450L に関して、80~100kNm あたりからピシピシという破壊音が発生し始めた。Fig. 3.19 の $M-\gamma$ 関係をみると、その付近に明らかな剛性低下が看取される。これは後に数値的に示すが、鋼板 - 鋼板間高力ボルトの摩擦接合すべりが原因であると考えられる。試験後の鋼板 - 鋼板間の接合面を観察すると、Fig. 3.22 に示す様にパネルゾーンにおいて薬剤処理による塗装が剥がれた顕著なすべり痕が確認できたことからわかる。一方、合せ区間では認められなかった。

Fig. 3.22. Slippage marks on steel in panel zone(Left) and no mark on steel in coupling zone(Right)

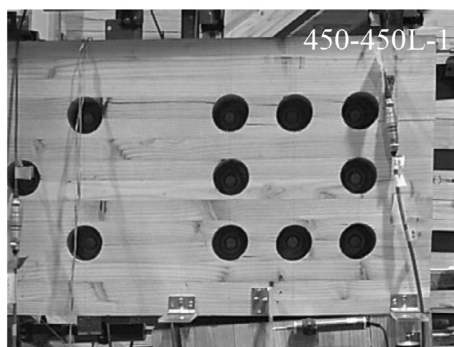
また、130kNm 前後において座掘り孔外周部に示すようなせん断割裂が発生し始め、その後徐々に荷重の増加とともに進展していった。

Fig. 3.23. Shear cracks at pre-drilled hole periphery

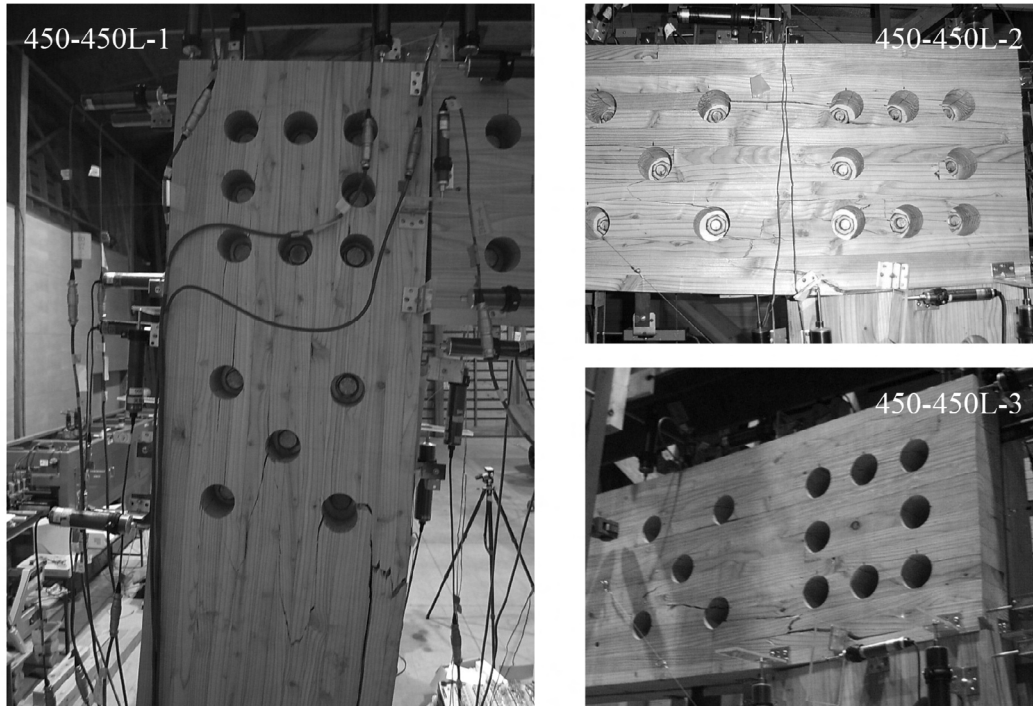
終局的には、450-450L-1 は柱 D 材の接合部境界部における曲げ破壊、450-450-450L-2 は梁の合せ区間とパネルゾーンの間中部における曲げ破壊、450L-3 は梁

の合せ区間とパネルゾーンの間中部から木口まで進展したせん断割裂、によって急激に荷重低下し試験終了となった。

Fig. 3.24. Failure mode of each specimen of 450-450L

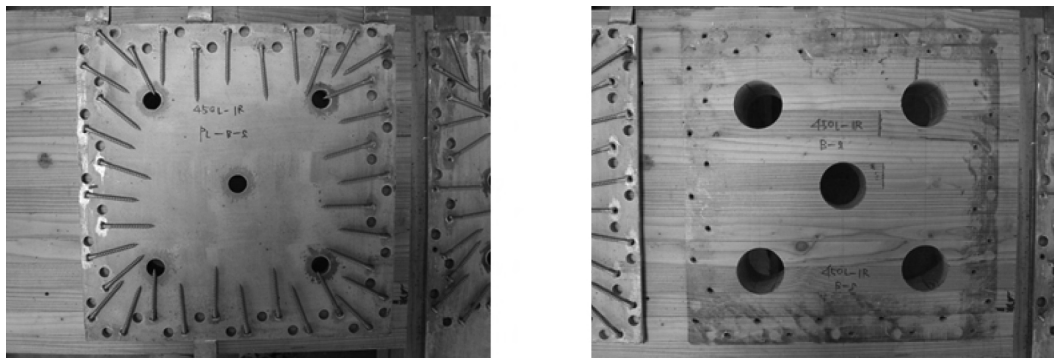
集成材 - 鋼板間ビス接合について、Fig. 3.22 でも観察できるようにビスの変形はD材では大きくなく、S材では Fig. 3.25 に示す様にモードⅢ～Ⅳの変形が僅かに観察できる程度であり、ビス孔の変形についても小さいことから、ビス接合には余力があったことが推察された。

Fig. 3.25. Screws and screwed hole after test

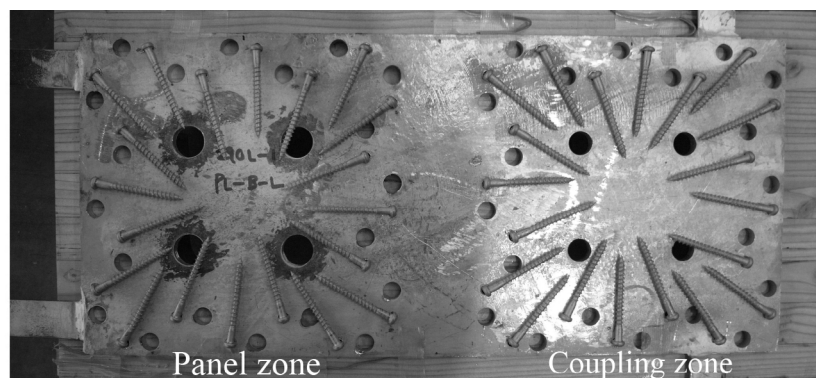
290-290L に関して、25kNm あたりからピシピシという破壊音が発生し始めた。Fig. 3.19 の $M-\gamma$ 関係を見ると 27kNm に明らかな剛性低下が看取される。これは 450-450L 同様に鋼板 - 鋼板間高力ボルトの摩擦接合のすべりが原因であり、試験後の鋼板 - 鋼板間の接合面には Fig. 3.26 に示す様にパネルゾーンにおいて薬剤処理による塗装が剥がれた顕著なすべり痕が確認できた。一方、合せ区間では認められなかった。

Fig. 3.26. Slip marks on steel in panel zone(Left) and no mark on steel in coupling zone(Right)

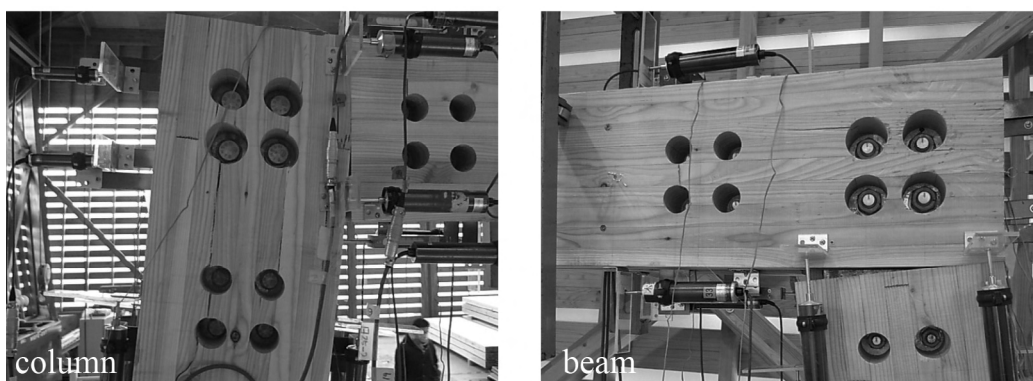
また、46kNm 付近で柱 D 材のパネルゾーンの座掘り孔外周にせん断割裂が発生し、その後、合せ区間においても発生した。最大耐力付近でそれらは結合した。梁 D 材においてもほぼ同時期にパネルゾーンにおける座掘り孔外周に発生した。

Fig. 3.27. Shear cracks at pre-drilled hole periphery

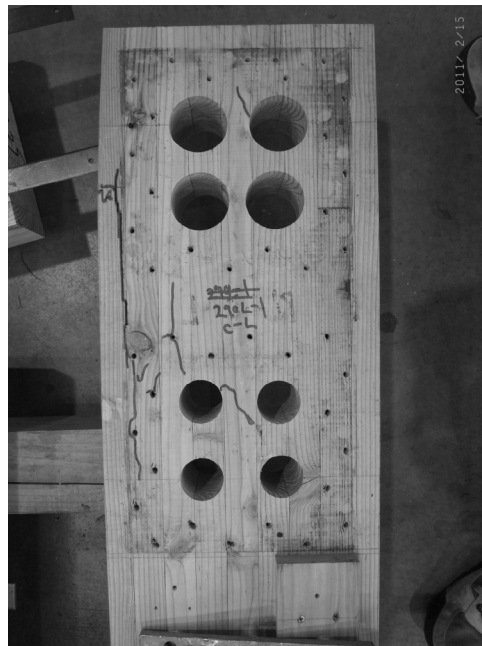
終局的には Fig. 3.28 に示す柱の引張側ラミナが割裂あるいは曲げ破壊したことにより荷重が 8 割程度まで低下した。その後、僅かに上昇してから下降し始め 8 割を切って試験終了となった。

Fig. 3.28. Shear cracks and bending failure at outmost layer

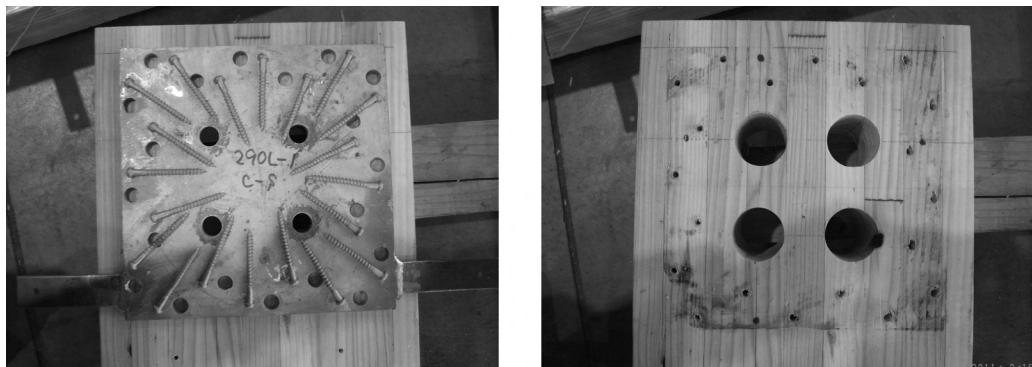
集成材 - 鋼板間ビス接合について、ビスの変形及びビス孔の変形は D 材 (Fig. 3.26、Fig. 3.28) と S 材 (Fig. 3.29) とともに小さかった。450-450L 同様にビス接合には余力があったと考えられる。

Fig. 3.29. Screws and screwed holes after test of S-member in column

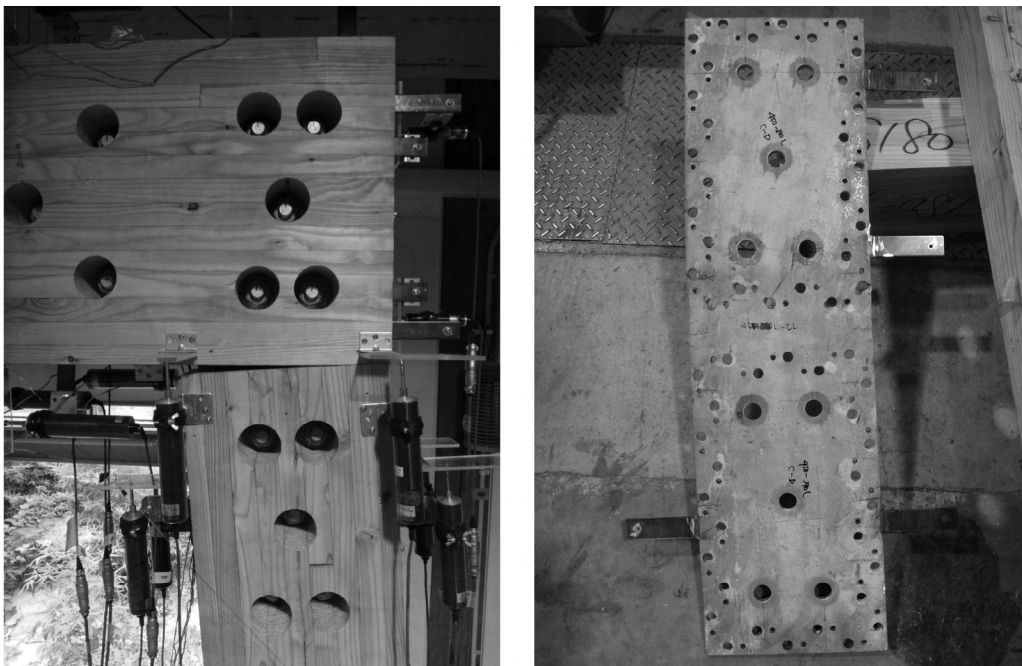
450-290L に関して、34kNm あたりからピシピシという破壊音が発生し始めた。また、Fig. 3.19 の $M-\gamma$ 関係を見ると 60kNm に明らかな剛性低下が看取される。450-290L ではこの破壊音発生と剛性低下時期がずれた。この破壊音が高力ボルトの摩擦接合面のずれる音であるとすれば、450-450L、290-290L とは異なり、この剛性低下の主な原因は高力ボルト接合のすべりではなく、別の原因だと考えられる。また、高力ボルト接合が降伏した場合の剛性低下は 2 次剛性域を持つが、 $M-\gamma$ 関係を見ると剛性が急激に低下し横ばいになっている。

Fig. 3.30 に終局時の接合部と試験後の柱 D 材の鋼板を示す。これを見ると、パネルゾーンと柱合せ区間の境界部分でヒンジ状に曲げ変形していることが見て取れ、鋼板が降伏していることが確認できる。したがってこの剛性低下の主な原因は鋼板の降伏であると推察される。但し、鋼板表面の高力ボルト接合用孔周辺を観察すると、塗装の剥がれによるすべり痕が確認されたため高力ボルト接合においてもすべりが生じていたものと考えられる。

Fig. 3.30. Beam-column joint in test(Left) and steel plate of D-member of column after test(Right)

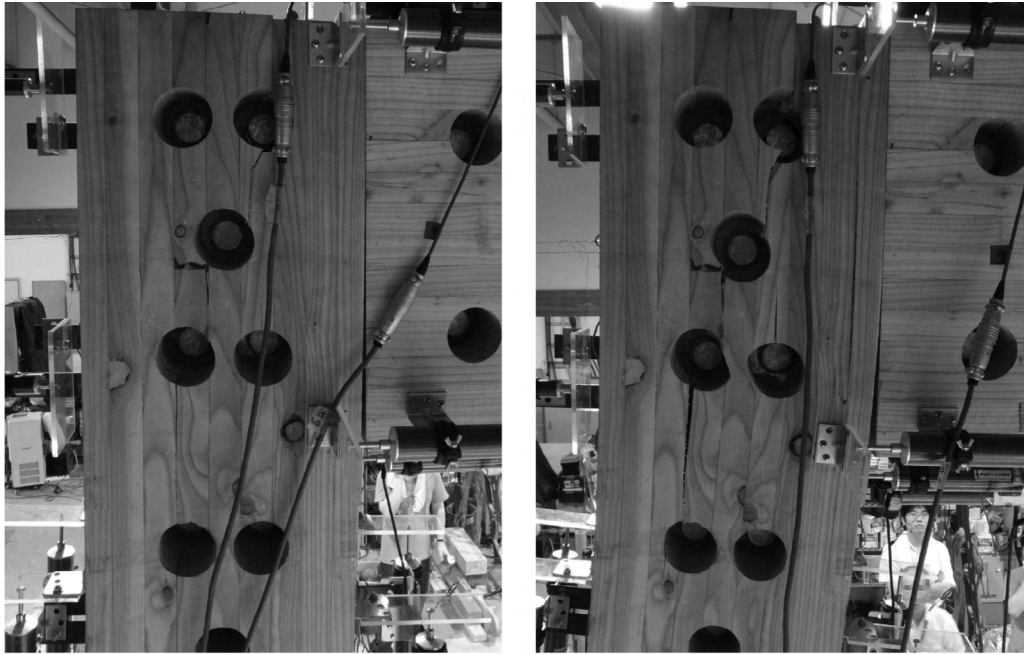
また、Fig. 3.31 に示すように 55kNm 付近で柱 D 材のパネルゾーンの座掘り孔外周に割裂が生じ(左側)、60kNm 付近で座掘り孔同士の割裂がつながった。この破壊も剛性低下の一つの要因と考えられる。

Fig. 3.31. Shear cracks at pre-drilled hole periphery

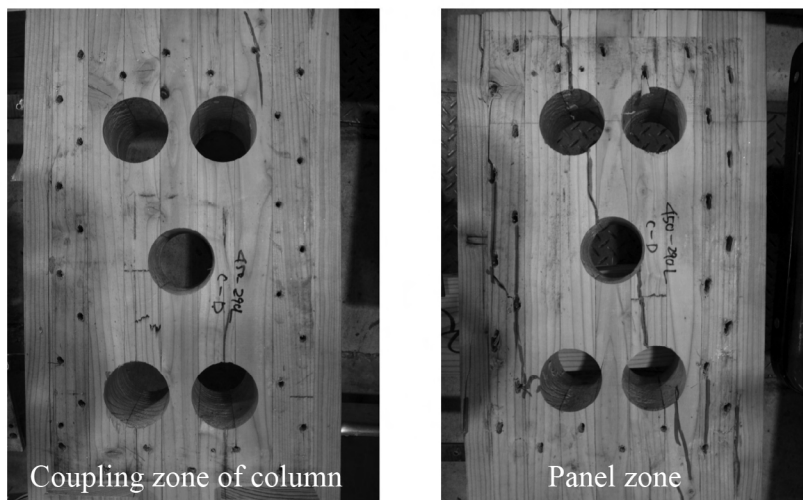
集成材 - 鋼板間ビス接合について、梁の D、S 材ともに非常に小さく、柱の S 材も同様に小さかった。柱の D 材は、Fig. 3.32 に示すように柱合せ区間のもは小さいもののパネルゾーンでは母材の割裂に伴い、繊維平行方向の変位が大きくなっていることが確認された。つまり、この分だけ鋼板に伸びがあったことを示す結果である。

Fig. 3.32. D-member of column after test
