(3)-2 T型接合部

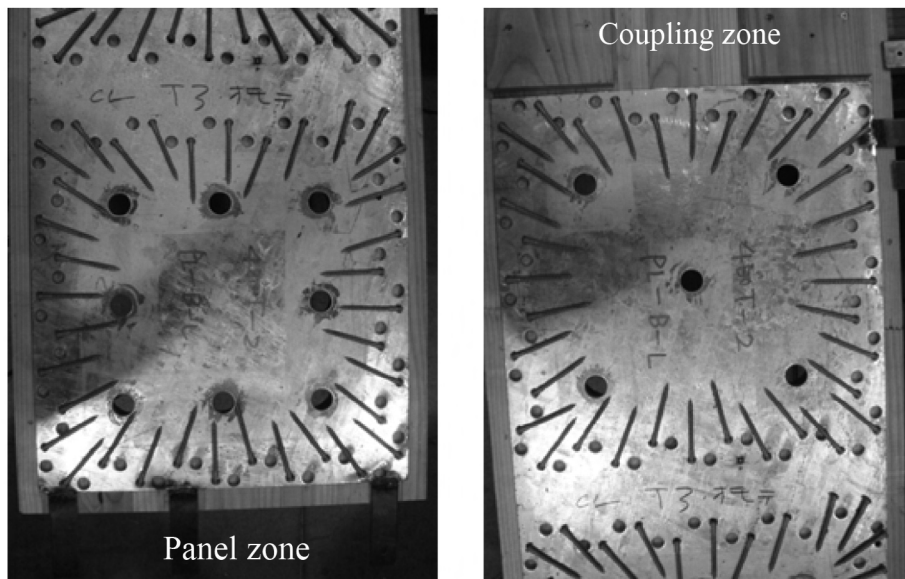
450-450T に関して、70~90kNm あたりからピシピシという破壊音が発生し始めた。また、Fig. 3.20 の $M-\gamma$ 関係を見ると 100kNm 付近に剛性低下が看取される。450-450L と同程度の荷重レベルであり、高力ボルトのすべりに剛性低下と考えられる。Fig. 3.33 に示す様にパネルゾーンにおいてはすべり痕が認められ、合せ区間では認められなかった。

Fig. 3.33. Slipage marks on steel in panel zone(Left) and no mark on steel in coupling zone(Right)

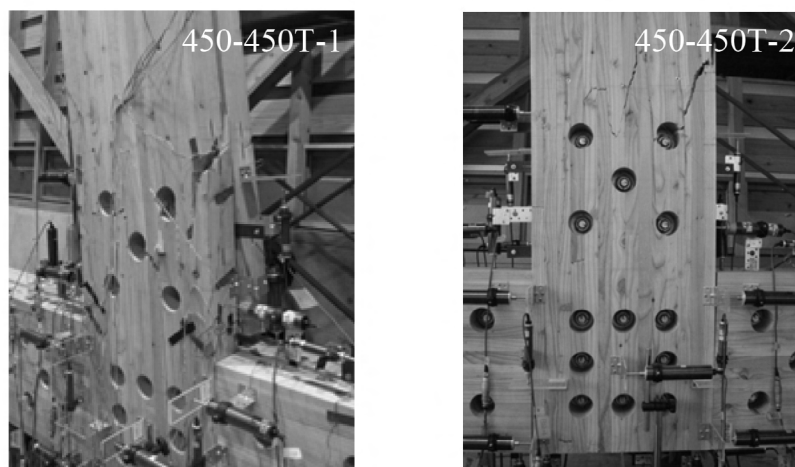
この後、3 体の中 2 体が Fig. 3.34 に示すように 130kNm で梁材 (垂直材) が接合部境界部において曲げ破壊した。但し、曲げ破壊した後ももう片方の材が荷重を負担したため、不安定ではあるが耐力は保持した。

Fig. 3.34. Bending fracture at joint end

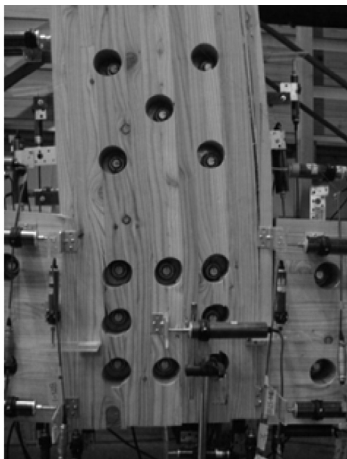
一方、曲げ破壊しなかった1体は150kNm付近で座掘り孔外周にせん断クラックが発生した。その後、160kNmでFig. 3.35に示す様に梁合せ区間からパネルゾーンにかけて引張応力側のビス列において割裂を生じて剛性が低下した。荷重が緩やかに上昇後、加力装置のストローク限界のため試験終了となった。

Fig. 3.35. Cracks at tension side from coupling zone to panel zone

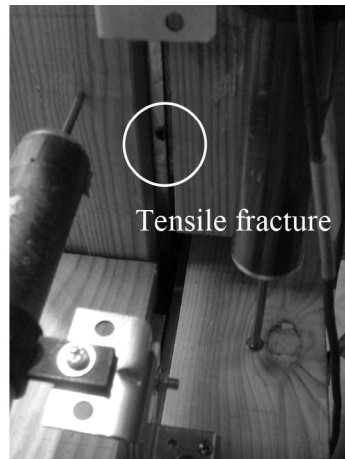
試験終了時には、引張側鋼板の縁において、ビス頭逃げ用孔の縁が破断しており、鋼板の曲げ変形が認められた。

Fig. 3.36. Tensile fracture of steel plate of D-member of beam

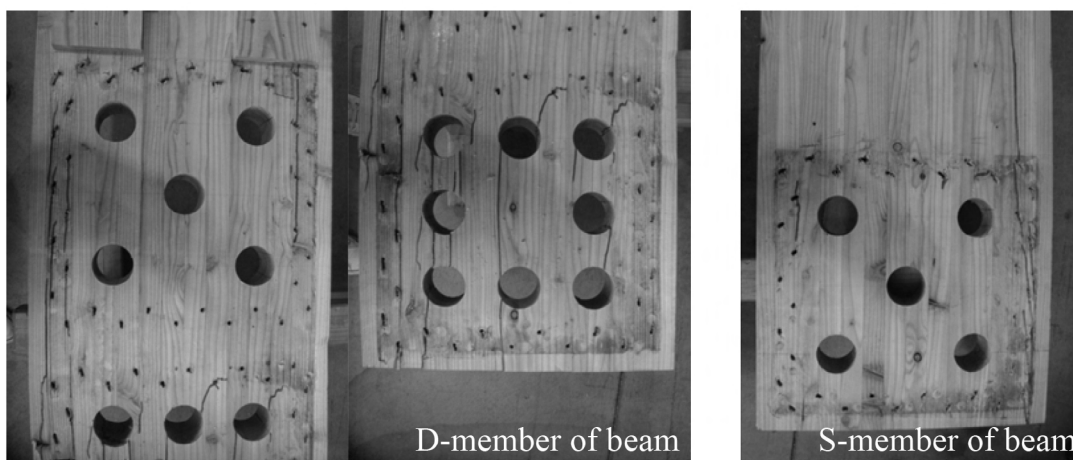
集成材 - 鋼板間ビス接合について、曲げ破壊したものは変形が小さい。曲げ破壊しなかったものに関して、柱側のT材、S材におけるビス変形・ビス孔のめり込み変形は小さかったが、Fig. 3.37に示す様に梁側の変形はD材、S材ともに大きかった。

Fig. 3.37. Bending fracture at joint end

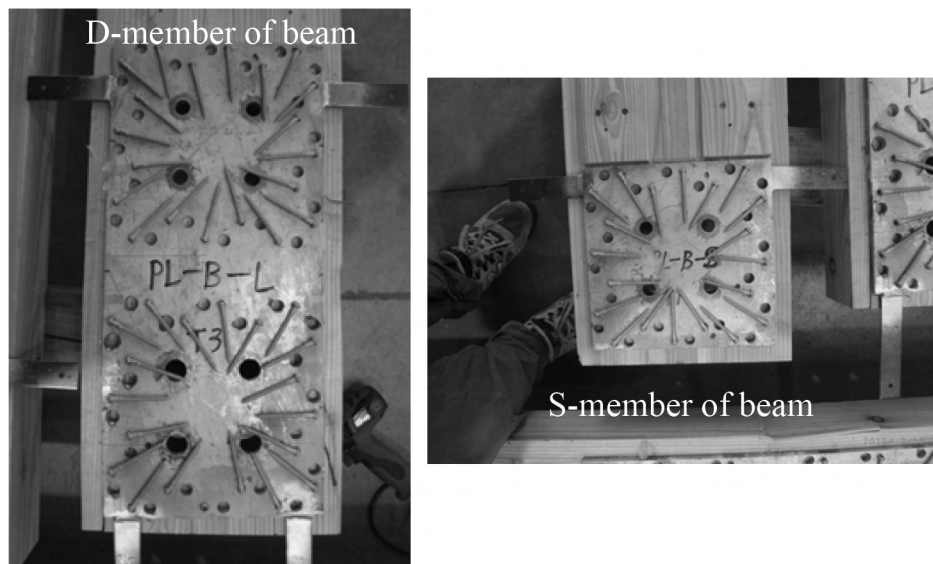
290-290T に関して、Fig. 3.20 の $M-\gamma$ 関係を見ると 20kNm あたりで剛性低下が認められ、本接合の抵抗機構を考えると高力ボルト接合のすべりが原因である(後に数値的に示す)。一方、これまで高力ボルトのすべりによる破壊音だと考えてきたピシピシという音は 35kNm 付近で発生し始めた。この破壊音が高力ボルトのすべりによる音でない場合には、木材の割裂音かビス接合のめり込み音によるものだと考えられる。この後に 2 倍程度まで耐力が上昇することを考えると木材の割裂音だとは考えづらい。このことよりビス接合のめり込み音であると推察する。Fig. 3.38 に梁 D、S 材の鋼板を示す。パネルゾーン及び梁合せ区間にすべり痕が認められた。

Fig. 3.38. Slippage marks on steel in panel zone(Left) and on steel in coupling zone(Right)

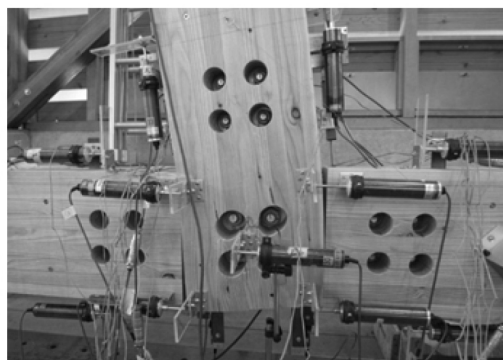
この後、62kNm 付近でパネルゾーンの座掘り孔外周にせん断割裂が発生し、Fig. 3.39 に示す様に最大耐力まで進展した。尚、試験終了は加力装置のストロ

Fig. 3.39. Shear cracks at pre-drilled hole periphery

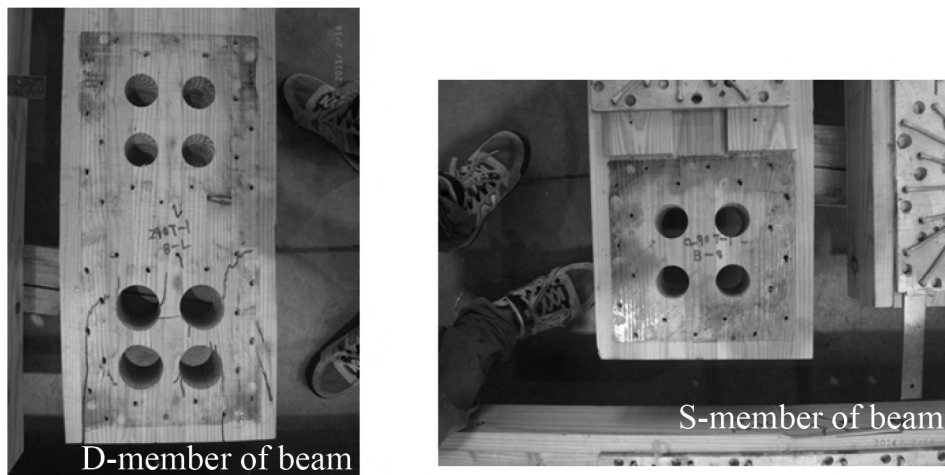
集成材 - 鋼板間ビス接合に関し、柱材の T、S 材におけるビス及びビス孔の変形は小さかった。に梁の D 材、S 材について示した。D 材はパネルゾーンにおけるビス孔の変形が大きく、鋼板が曲げ変形していることが考えられる。S 材は正方向加力時の引張応力側 (写真右) のビス孔の変形が大きく、木口に作用するめり込み反力による回転中心の移動が推測される。

Fig. 3.40. D-member(Left) and S-member(Right) after test

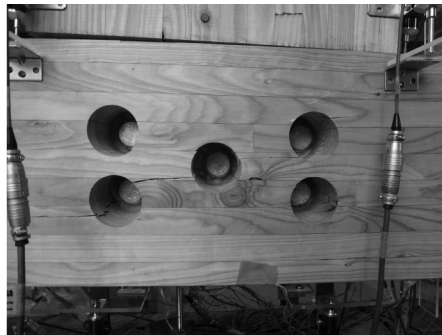
450-290T に関して、Fig. 3.20 の $M-\gamma$ 関係を見ると 70kNm あたりで顕著な剛性低下が認められる。これは、Fig. 3.41 に示すパネルゾーンの座掘り孔外周の割裂の発生が原因である。この割裂はパネルゾーンにおいて対角線上の座掘り孔同士と比較的早く結合した。更にこの割裂はパネルゾーンから柱合せ区間側にも進展していった。

Fig. 3.41. Shear cracks at pre-drilled hole periphery

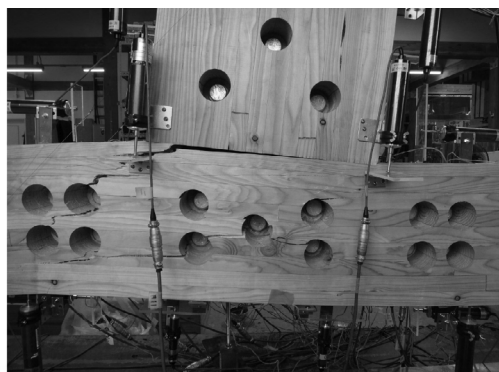
終局的には、115kNm 程で Fig. 3.42 に示す曲げ破壊が生じた。これは、せん断割裂によって座掘り孔同士が結合し、このせん断力伝達機構の損傷によって曲げに対する断面性能が低下した箇所で起こった。この破壊によって一気に荷重低下し、試験終了となった。

Fig. 3.42. Bending failure of T-member of column(Right)

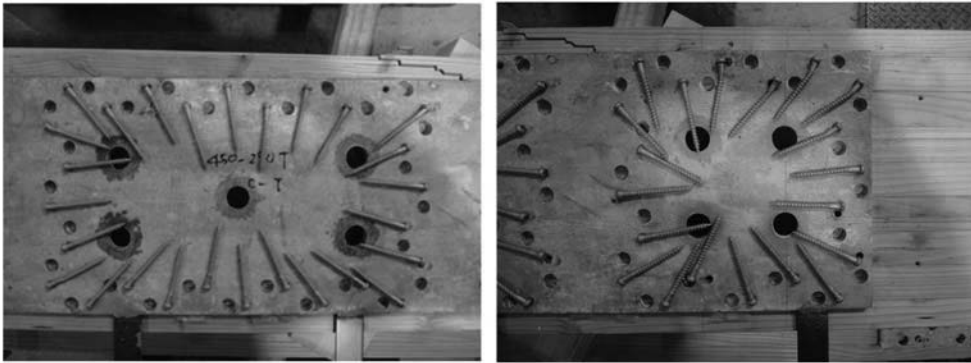
パネルゾーンの高力ボルト接合は Fig. 3.43 に示すようにすべり痕が確認された。しかし、Fig. 3.20 の $M-\gamma$ 関係からはそれによる剛性低下を判断できなかった。また、柱側梁側両方で合せ区間に認められなかった。更に、ピシピシという破壊音は 37kNm 付近から発生し始めていたことを付記しておく。

Fig. 3.43. Panel zone(Left) and coupling zone(Right) of T-member after test

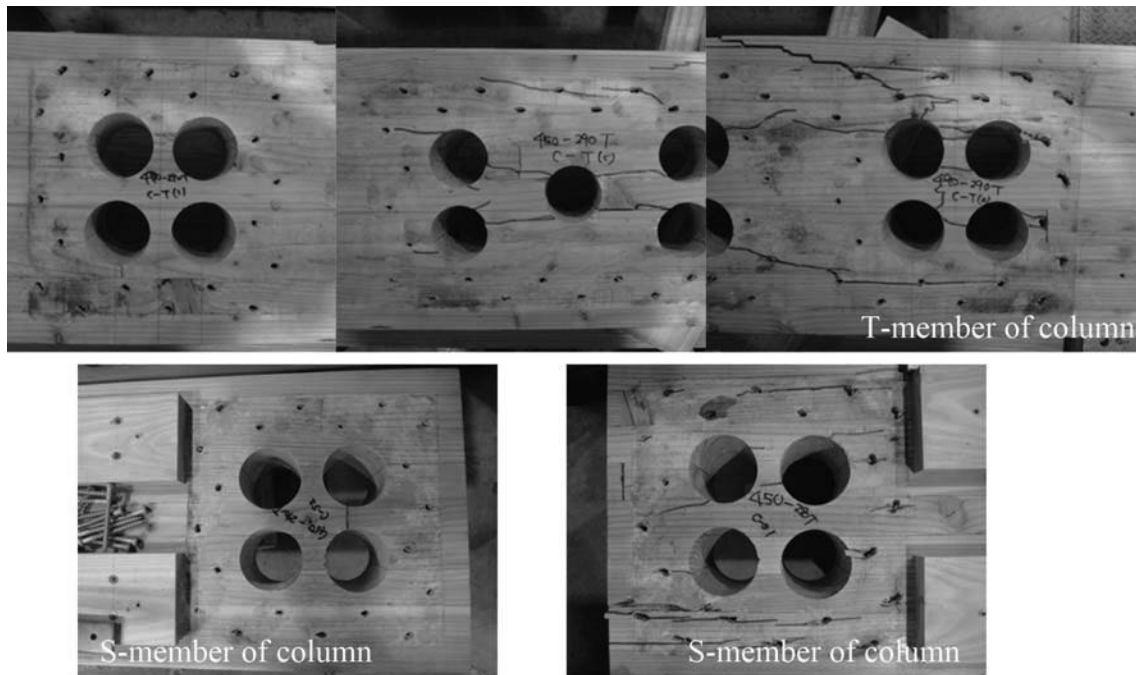
集成材 - 鋼板間ビス接合に関し、梁材の D、S 材のビス変形・ビス孔変形は微小であった。一方、柱材の T 材のビス孔及びビス変形は大きく、特に曲げ破壊した側の方が大きかった。これは断面欠損による曲げ性能を補うためにより多く回転したためであると考えられる。

Fig. 3.44. Panel zone(Left) and coupling zone(Right) of T-member after test
