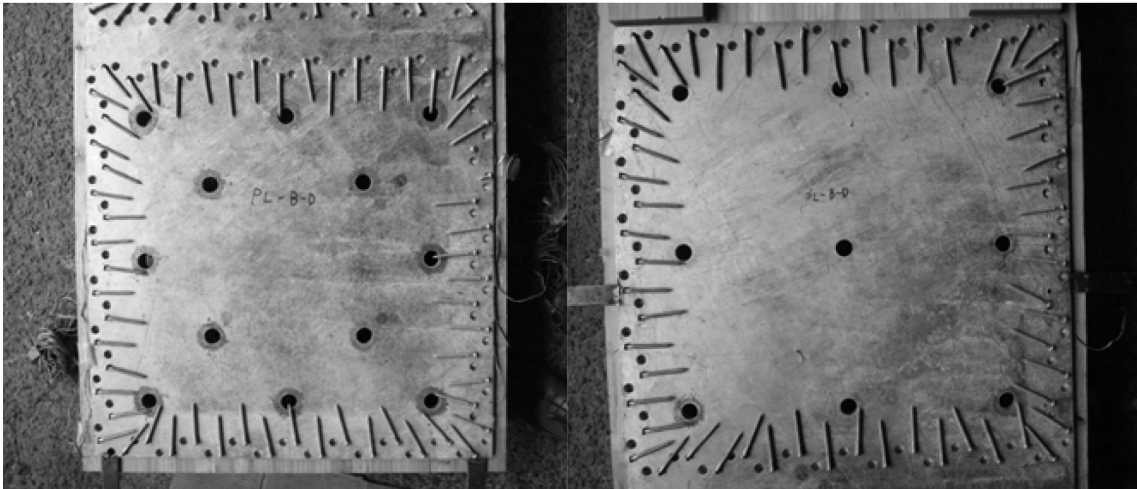
690-690T に関して、Fig. 3.20 の $M-\gamma$ 関係をみると剛性はなだらかに低下しているように見える。一方、試験時には 270kNm 付近で甲高い破壊音が発生した。これは高力ボルトのすべりによるものと推察される。すべりによる剛性低下 $M-\gamma$ 関係には現れなかったと考えられる。Fig. 3.45 に梁 D 材のパネルゾーン(左側)と梁合せ区間(右側)を示す。パネルゾーンにはすべり痕が認められたが、合せ区間には認められなかった。

Fig. 3.45. Panel zone(Left) and coupling zone(Right) of D-member after test

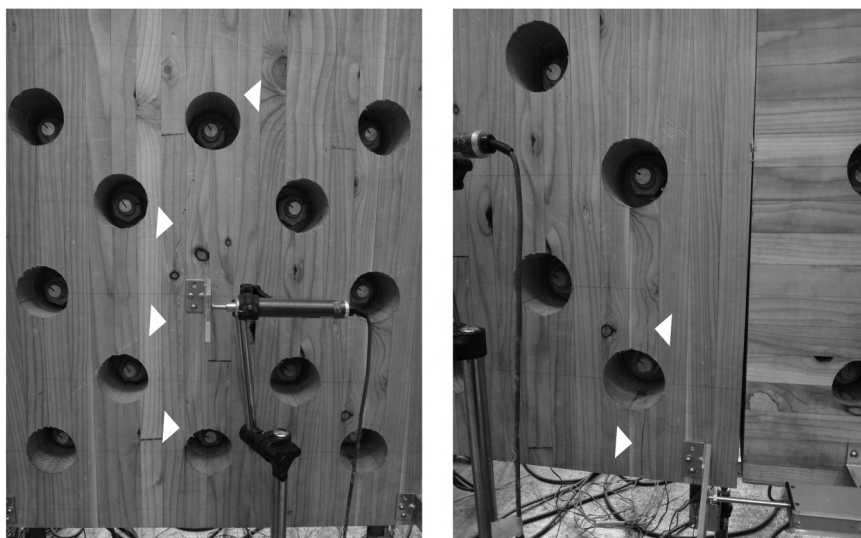
Fig. 3.46 にパネルゾーンの座掘り孔外周に発生した割裂を示す。少し解りづらいため△で発生位置を示している。この割裂は終局時の観察時に気づいて記録したものである。そのため発生時点の耐力は分からない。

Fig. 3.46. Shear cracks at pre-drilled hole periphery

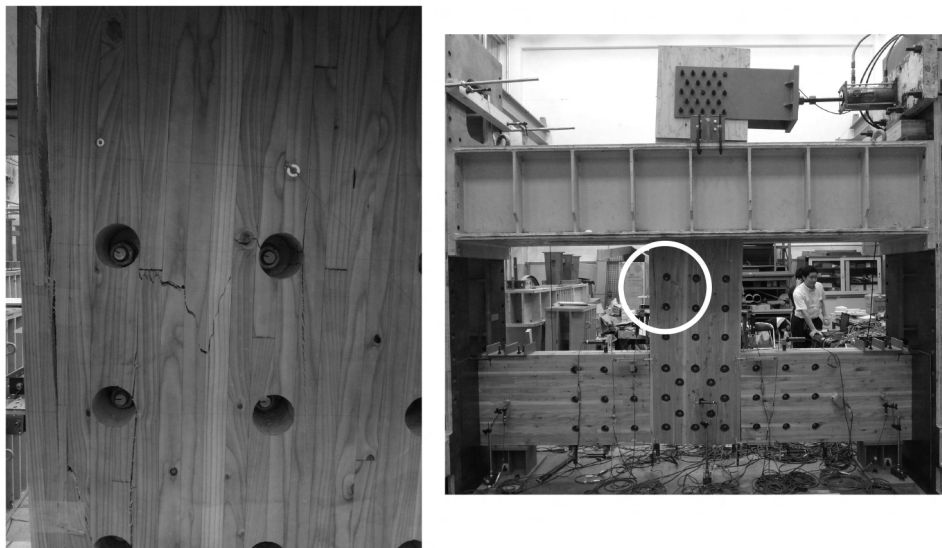
終局的には、500kNm 程度で Fig. 3.47 に示す様に梁 D 材の接合部境界部において曲げ破壊が生じ一気に荷重低下して試験終了となった。

Fig. 3.47. Bending failure of D-member of beam

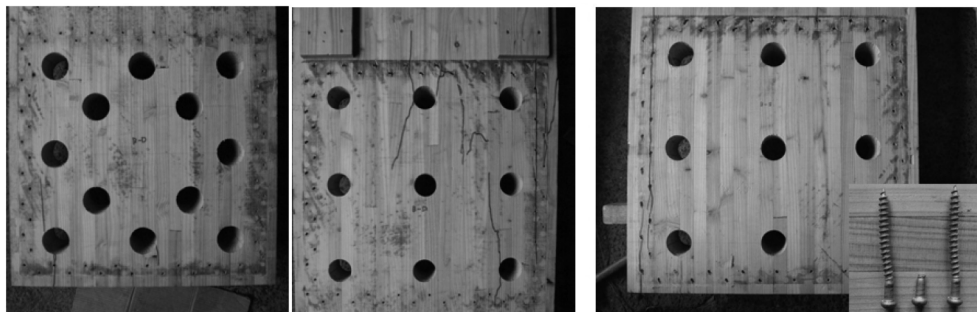
集成材 - 鋼板間のビス接合について、柱の T 材および S 材はビス変形・ビス孔の変形は小さかった。一方、梁の D 材は曲げ破壊した箇所は瞬間的に大きく変位したためビス変形・ビス孔の変形ともに大きかったが、他の箇所は小さかった。S 材は図中に示す通り、ビス変形はモード III~IV で破断したものもあり、ビス孔の変形も大きかった。S 材の母材に割裂が生じているのは、D 材の曲げによって瞬間的に大きく変位したためだと推察される。

Fig. 3.48. Panel zone and coupling zone of D-member of beam(Left) and coupling zone of S-member of beam(Right)

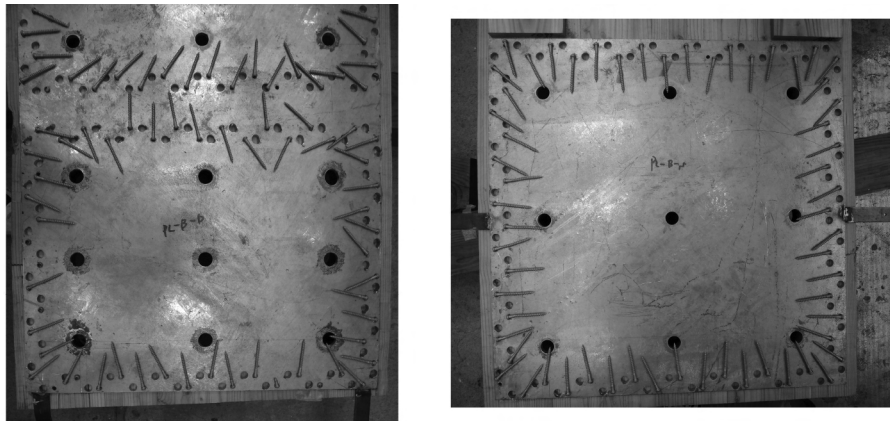
690-530T に関して、Fig. 3.20 の $M - \gamma$ 関係を見る 690-690T 同様に剛性はなだらかに低下している。但し、250kNm 程度で剛性低下が看取される。これは高力ボルトのすべりによるものと推察される。Fig. 3.49 に梁 D 材のパネルゾーン (左側) と梁 S 材の梁合せ区間 (右側) を示す。パネルゾーンにはすべり痕が認められたが、合せ区間には認められなかった。

Fig. 3.49. Panel zone(Left) of D-member and coupling zone(Right) of S-member after test

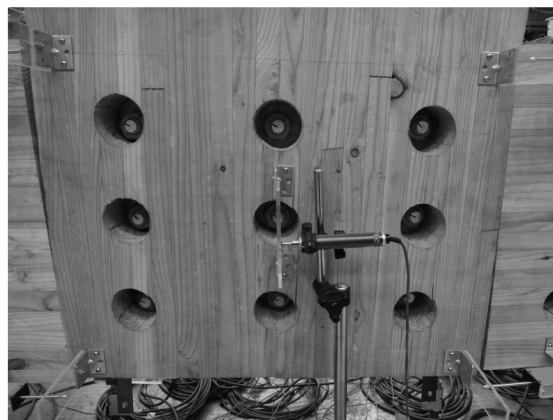
Fig. 3.50 にパネルゾーンの座掘り孔外周に発生した割裂を示す。これは 420kNm 付近で発生した。

Fig. 3.50. Shear cracks at pre-drilled hole periphery

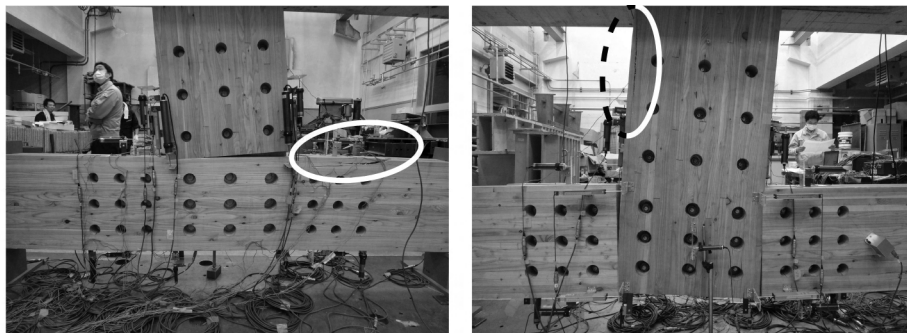
500kNm 付近で、の左側に示す柱 T 材の最外層付近においてビス列を伝う割裂が発生した。その後、一旦除荷し、再加力したところ最大荷重は割裂時点を

上回った。終局的には、梁 D 材の引張応力側のビス列を伝う割裂が生じ、その衝撃とともに加力装置が損傷したため、試験終了となった。

Fig. 3.51. Shear crack of T-member of column(Left) and D-member of beam(Right)

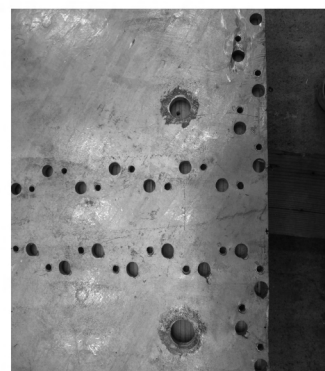
解体後の梁 D 材の鋼板を観察すると、に示すようにパネルゾーンと梁合せ区間の境界部の引張応力側でビス孔、ビス頭逃げ孔が縦方向の断面に変形していることが確認された。これは曲げによる塑性変形であると考えられる。圧縮側では横方向方向の楕円に変形しているのが確認された。

Fig. 3.52. Bending deformation of pre-drilled hole in steel

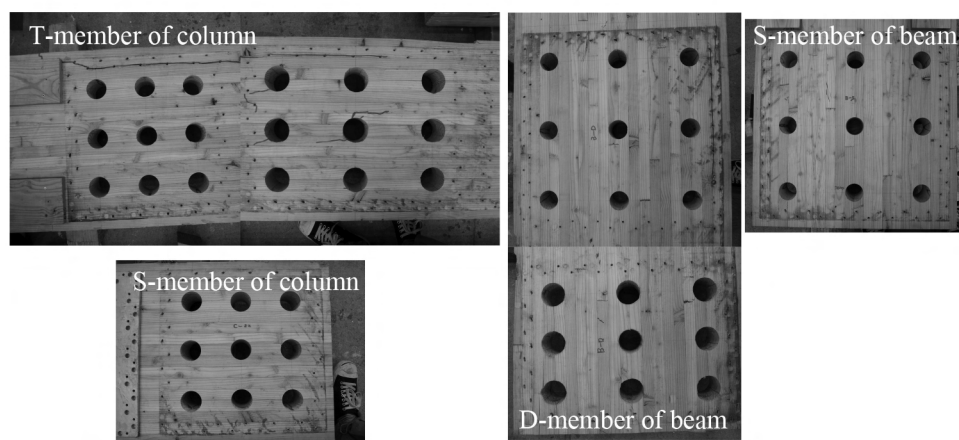
集成材 - 鋼板間のビス接合について、柱の T 材および S 材はビス変形・ビス孔の変形は 690-690T と比較して大きかった。これは、負担した応力レベルが同程度で、ビス接合の慣性モーメントが小さいためである。一方、梁の D 材および S 材は、ビス変形・ビス孔の変形は大きかった。

Fig. 3.53. Panel zone and coupling zone of column(Left) and Panle zone and coupling zone of beam(Right)
