(3)-3 +型接合部

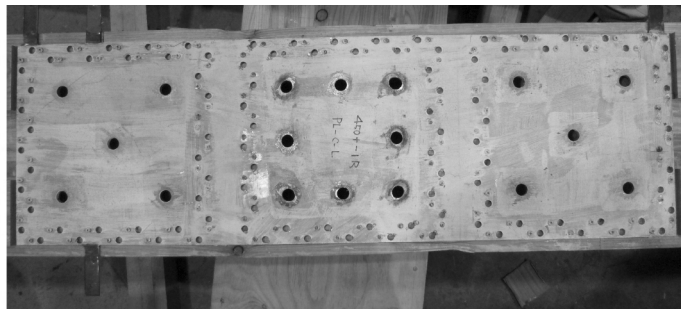
450-450+ に関して、140~160kNm でピシピシという破壊音が発生し始めた。一方、Fig. 3.21 の $M-\gamma$ 関係を見ると 130~140kNm 付近に剛性低下が看取される。比較的顕著な低下であり、高力ボルトのすべりによるものと考えられる。Fig. 3.55 に示す様にパネルゾーンにおいてはすべり痕が認められ、合せ区間では認められなかった。

Fig. 3.55. Slippage marks on steel in panel zone(Left) and no mark on steel in coupling zone(Right)

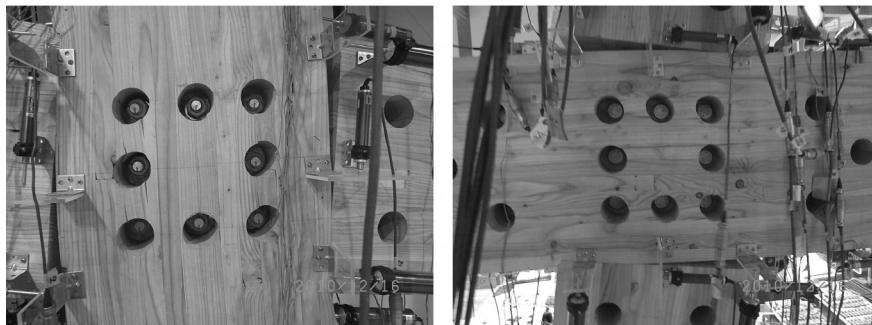
剛性低下以降、220kNm~260kNm 付近で Fig. 3.54 に示すようにパネルゾーンにおいて座掘り孔外周にせん断割裂が生じ、その後徐々に進展したが、これによって脆性的に破壊することはなかった。

Fig. 3.54. Shear cracks at pre-drilled hole periphery

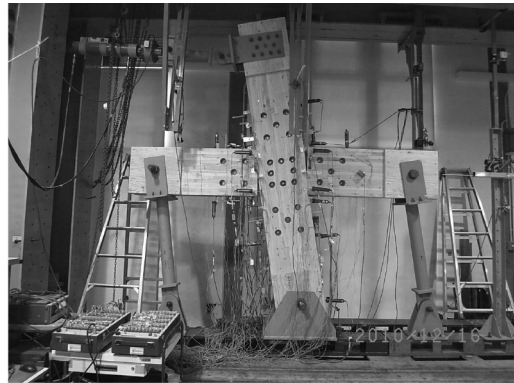
終局的には、Fig. 3.56 に示す様に加力装置のストローク限界によって試験終了となり非常に高い塑性変形能を有した。

Fig. 3.56. Specimen at ultimate deformation

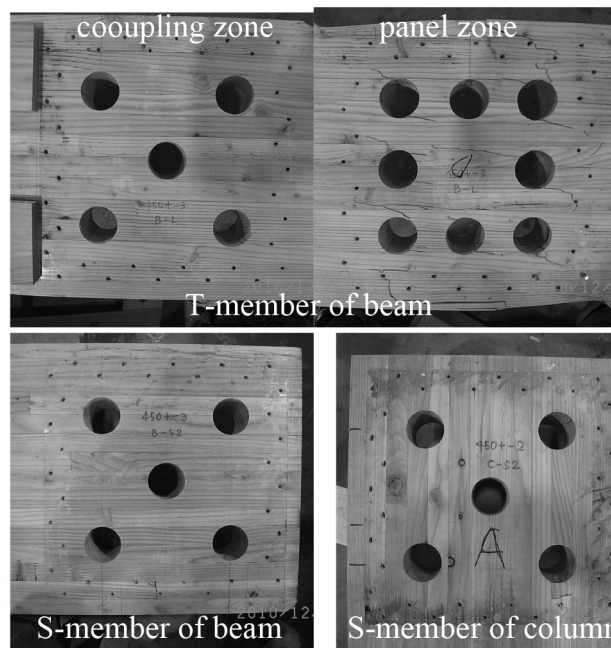
集成材 - 鋼板間ビス接合について、Fig. 3.57 に示す様に柱梁材ともに T、S 材におけるビス変形・ビス孔のめり込み変形は小さかった。

Fig. 3.57. T-member and S-member of beam and S-member of column after test

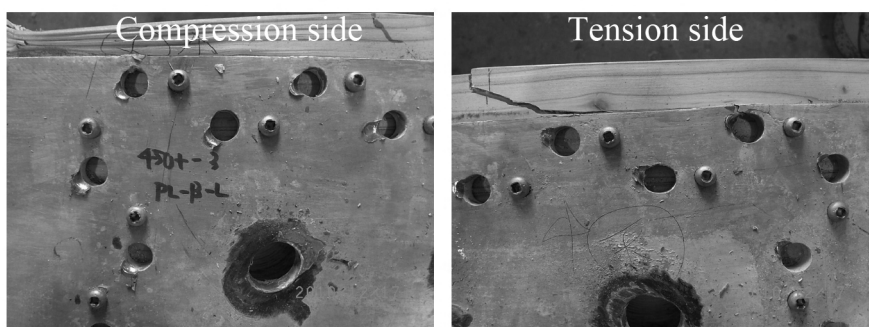
試験後の柱梁の T 材の鋼板を観察すると、Fig. 3.58 に示すようにパネルゾーンと柱梁合せ区間の境界部における縁において、圧縮側では材軸に対して横方

向の楕円、引張側では縦方向の楕円に変形していた。これは、鋼板の曲げによる塑性変形であると考えられる。更に高力ボルト孔については、支圧変形が確認された。

Fig. 3.58. Bending deformation of steel of T-member at joint end

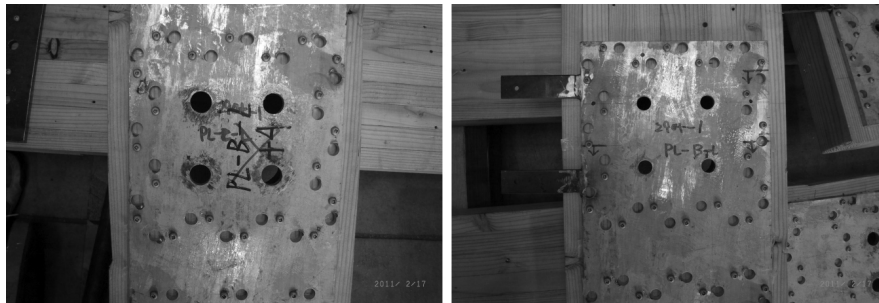
290-290+ に関して、Fig. 3.21 の $M-\gamma$ 関係を見ると 20kNm 付近に顕著な剛性低下が看取され、その後変形のみ進行する区間がある。これは、高力ボルトのすべりによるものと考えられる。Fig. 3.60 に示す様にパネルゾーンにおいてはすべり痕が認められ、合せ区間では認められなかった。

Fig. 3.60. Slippage marks on steel in panel zone(Left) and no mark on steel in coupling zone(Right)

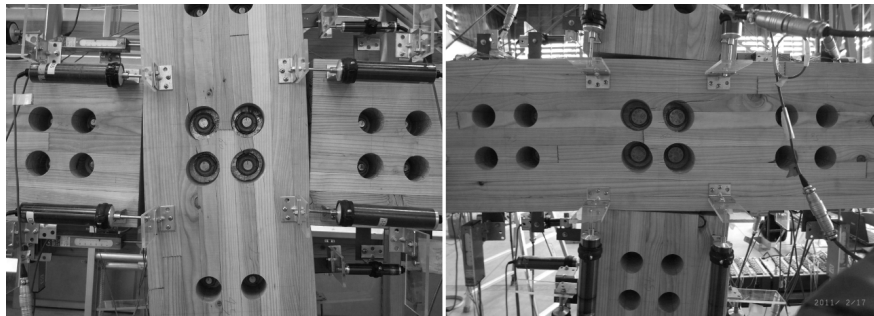
剛性低下以降、変形 86kNm 付近で Fig. 3.59 に示すようにパネルゾーンにおいて座掘り孔外周にせん断割裂が生じ、その後徐々に進展したが、これによって脆性的に破壊することはなかった。

Fig. 3.59. Shear cracks at pre-drilled hole periphery

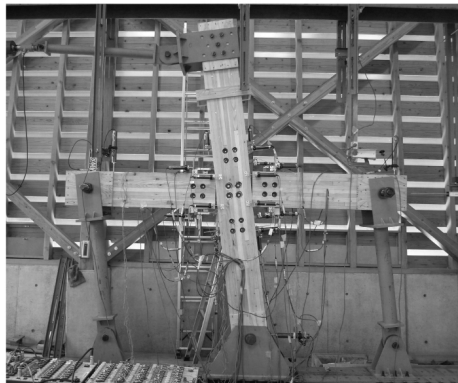
終局的には、Fig. 3.61 に示す様に加力装置のストローク限界によって試験終了となり非常に高い塑性変形能を有した。

Fig. 3.61. Specimen at ultimate deformation

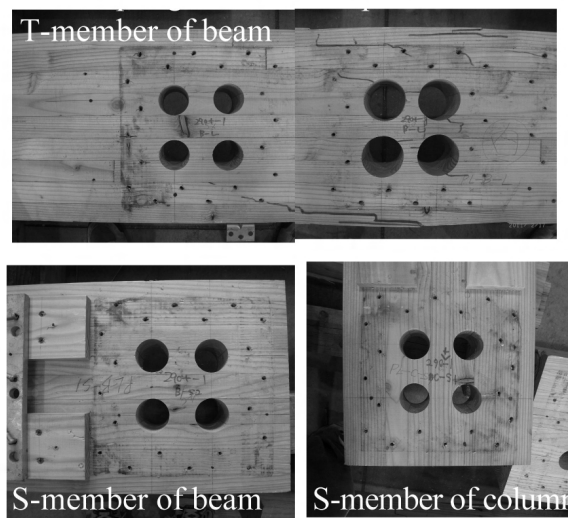
集成材 - 鋼板間ビス接合について、Fig. 3.62 に示す様に柱梁材ともに T、S 材におけるビス変形・ビス孔のめり込み変形は小さかった。

Fig. 3.62. T-member and S-member of beam and S-member of column after test

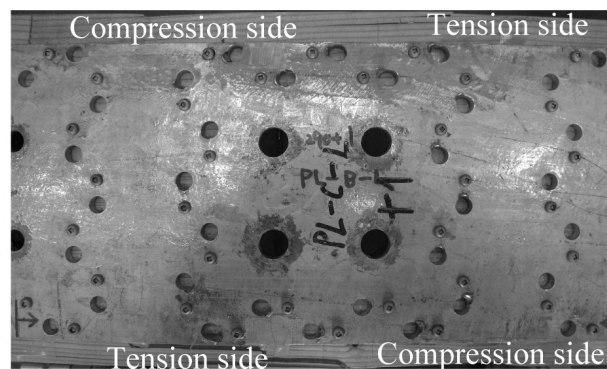
試験後の柱梁の T 材の鋼板を観察すると、Fig. 3.63 に示すようにパネルゾーンと柱梁合せ区間の境界部における縁において、圧縮側では材軸に対して横方

向の楕円、引張側では縦方向の楕円に変形していた。これは、鋼板の曲げによる塑性変形であると考えられる。相手側ビスの頭のめり込みも確認された。更に高力ボルト孔については、支圧変形は 450-450+ 程大きくなかった。

Fig. 3.63. Bending deformation of steel of T-member at joint end

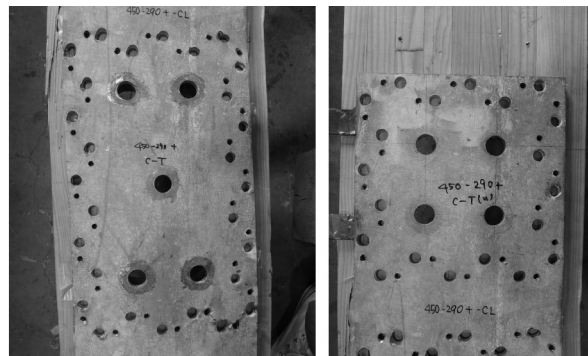
450-290+ に関して、Fig. 3.21 の $M-\gamma$ 関係をみると 100kNm 付近に顕著な剛性低下が看取される。これは、高力ボルトのすべりによるものと考えられる。高力ボルト接合の配置・強度が同じ 450-290L、450-290T の剛性低下耐力と比べると高いが、これは梁木口の拘束によるものと考えられる。Fig. 3.64 に示す様にパネルゾーンにおいてはすべり痕が認められ、合せ区間では認められなかった。図に示すのは柱のものであるが、梁側はこれより合せ区間における高力ボルト接合耐力が高いため、当然すべり痕は認められなかった。

Fig. 3.64. Slip marks on steel in panel zone(Left) and no mark on steel in coupling zone(Right)

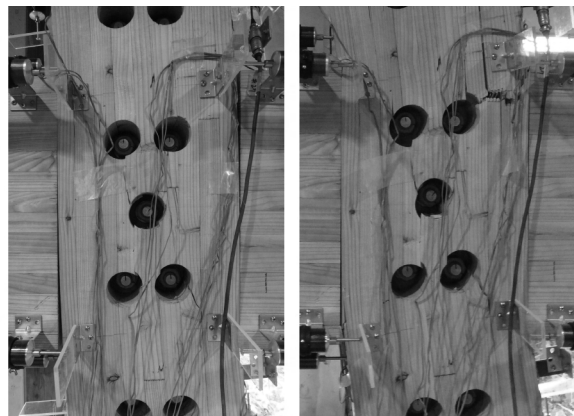
剛性低下以降、変形 72kNm 付近で Fig. 3.65 左に示すようにパネルゾーンにおいて座掘り孔外周にせん断割裂が生じ、その後徐々に進展し、90kNm 前後で割裂が進展し剛性が低下した。終局的には図中右に示すまで割裂は進展した。

Fig. 3.65. Shear cracks at pre-drilled hole periphery

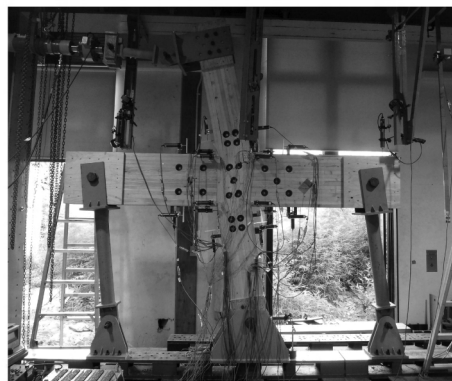
試験終了は、Fig. 3.66 に示す様に加力装置のストローク限界まで到達したが、Fig. 3.65 に示す様に引張側最外層ラミナが曲げ破壊したことで徐々に耐力が落ち、8割まで低下した。ただし、高い変形性能は有していた。

Fig. 3.66. Specimen at ultimate deformation

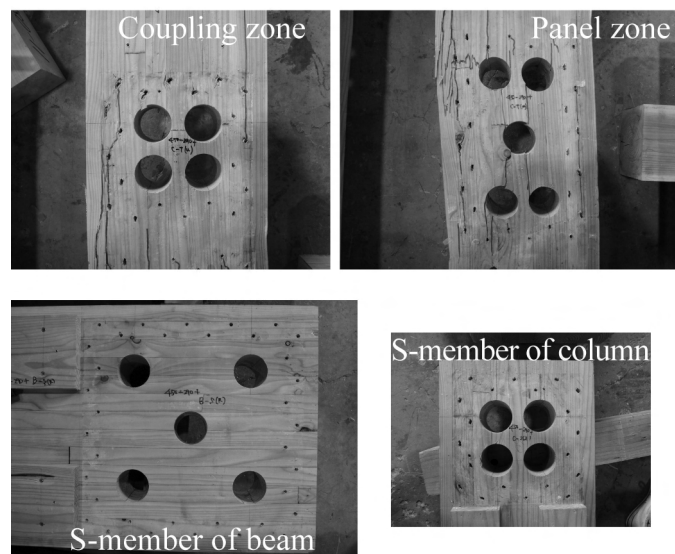
集成材 - 鋼板間ビス接合について、Fig. 3.67 に示す様に柱側は T、S 材ともにビス変形・ビス孔のめり込み変形は大きく、梁側は T、S 材ともに小さかった。

Fig. 3.67. T-member and S-member of beam and S-member of column after test
