# 論文の内容の要旨

## 水中構造物の音響可視化診断

虻川 和紀

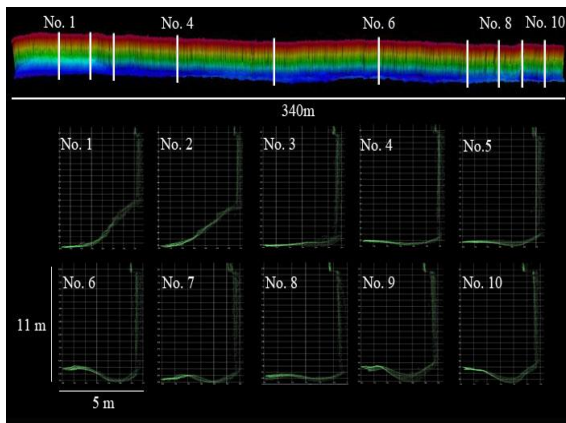
調査で得られた岸壁 3 次元図と断面図を Fig. 1 に示す。船橋港調査では、腐食孔や損傷は見られなかったが、Fig. 1 の岸壁断面図から No.8、9 で岸壁が傾斜していることが見てとれる。Fig. 2 は平均傾斜角と Roll 角の関係である。平均傾斜角と Roll 角の間に、強い相関は見られなかった( $R^2 = 0.038$ 、 $p < 0.001$ )。よって、岸壁自体が傾いていることが示唆され、本開発手法により岸壁外見形状を 10cm 精度で、傾斜角を 0.1 度の精度で定量化することが可能となった。また、岩内港での試験では、岸壁に空いた腐食孔から背面土砂の流出が見られた。しかし、3 次元画像からは腐食孔の発見が難しく、詳細な形状も再現できていない。これは腐食孔がマルチビーム測深器のビーム幅よりも小さい場合には捉えられないことや、水平方向の分解能が船速に影響されることなどがあげられる。

図 1. 3 次元図と各ポイントの断面形状  
Fig.1 Three-dimensional image (top) and cross-section view (bottom) of quay

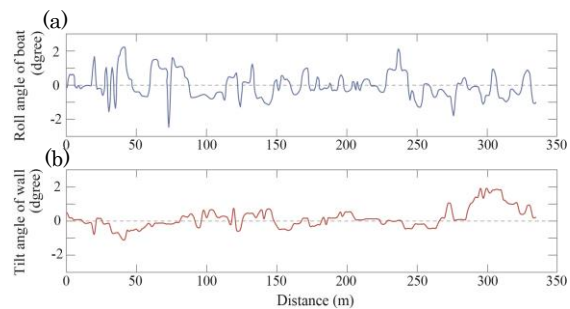
図 2. 調査船のロール角と岸壁の角度の関係  
Fig. 2 Changes of (a) roll angle of boat and (b) tilt angle of quay wall

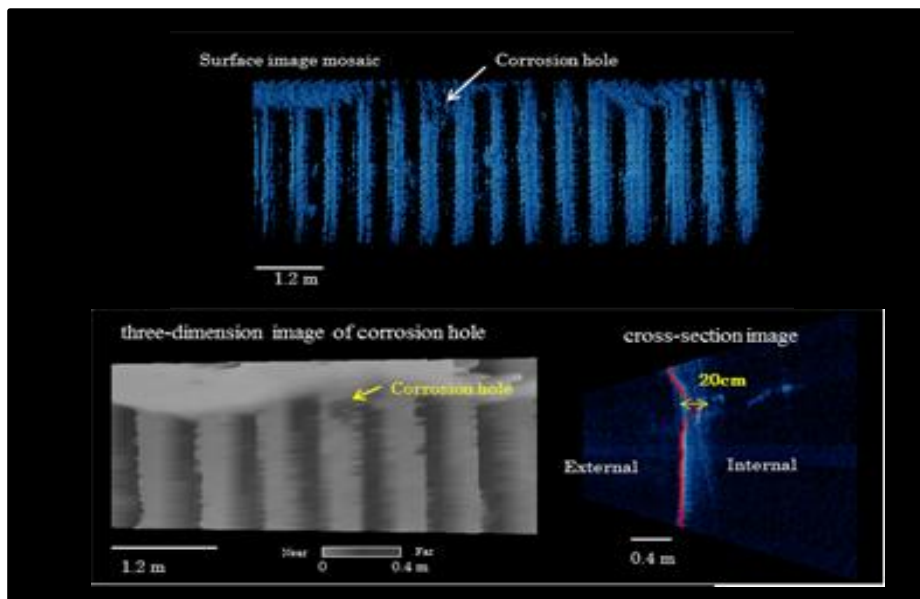
ク図と三次元図から 26×30×20 cmの腐食孔を計測した。しかし、実際にダイバー計測を用いて直接計測を行ったところ横幅 30 cmであり、4 cmの誤差が生じていた。また、2次元画像に画像の歪みが生じている。これは、計測時の走査速度が 1.0 m/s と速いためであり、船速を遅くすることにより横方向の誤差を抑えられると考えられた。そこで、2013年8月にバックホウに計測機器を取り付け、低速走行での試験を行った。試験結果により形状を誤差 1.0 cm以内で計測が可能となった。これにより、詳細な 3次元形状及びモザイク図を取得でき、より正確な岸壁外部状況の定量化を行う計測手法が開発した。

図 3. 調査岸壁の 2次元モザイク図と 3次元図

Fig.3 Surface mosaic image (top) and three-dimensional image (bottom) of the quay wall

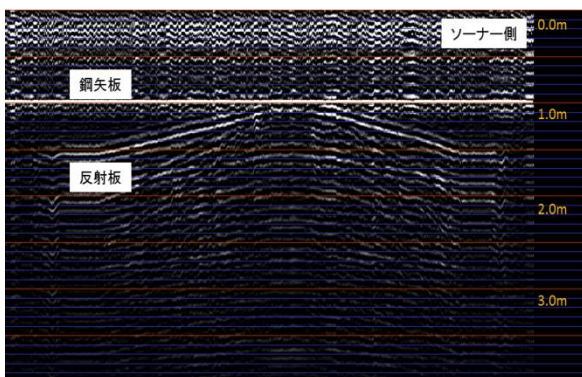
図 4. 鋼矢板裏の反射板の移動

Fig. 4 Movement of the light reflector of the steel sheet pile back

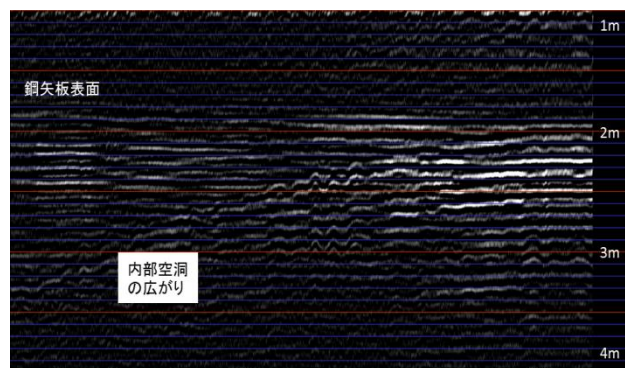
SES2000 に集束型音響レンズを装着したことにより、近距離でフォーカシングさせ探査能力の向上と方向分解能の向上を行うことが出来た。しかし、岸壁内部調査を行う上で、指定された周波数や波形しか使用できない点や取得できる情報が限られる等の問題点が浮上した。これらの問題点を解決するために、コンポジット製法による素子一体型の新型パラメトリックソナーの開発を行い、室内実験や水路試験、現地試験を行った。まず始めに、新しく開発した集束パラメトリックソナーを用いて、鋼矢板をターゲットとしたターゲット奥からの反射波・ターゲットの透過波測定を研究室保有の実験水槽で行った。水槽試験の結果、鋼矢板のさらに後ろにある反射板からの反射を捉えることができ、新開発したパラメトリックソナーを用いて鋼矢板のさらに後ろにある物体を捉えられることを確認した。次に、実験水路にて実岸壁で実際に用いられている鋼矢板を使用し、鋼矢板裏からの反射を捉えられるか実験を行った。反射板を鋼矢板側に徐々に移動させ、鋼矢板すぐ背面に付くまで移動させる。その後、背面に移動させた速度で始めの設置位置まで移動させ測定を行った。水路実験の結果、鋼矢板の奥に設置した反射板の動きを捉えることが出来、内部空洞探査への可能性を示した(Fig.4)。最後に有効性と実用性を検証するため、バックホウに艀装する手法を用いて、実岸壁において内部空洞探査試験を行った。内部空洞探査試験の結果、鋼矢板岸壁に出来た内部空洞だと考えられる、鋼矢板岸壁内部 1.5 m 付近からの反射を捉えることを可能とした(Fig.5)。

図 5. 鋼矢板岸壁の内部空洞の広がり

Fig. 5 Internal hollow expense of the steel sheet pile quay wall
