1.2.2.3 事例調査に見る構造部材・非構造部材の現状

本論の調査において、様々な業種の工場や倉庫に見学に訪れた。業種・条件によって、形態・材料・劣化具合が異なることがよく理解できたのでここに資料をまとめる。

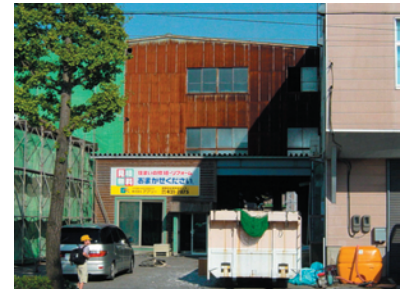
写真 1.2.2.5

特に目に付いたのは外壁の一部が著しく錆びて腐食していることである (写真 1.2.2.5)。他の健全な部分と比べるとその度合いが良く見ることができる (写真 1.2.2.6)。腐食部に近寄ると特にファスナーの腐食がひどく、外壁の多くが外れそうになっていた (写真 1.2.2.7)。この部分が集中的に腐食していた理由としては、かつてこの下に焼却炉があり、そこで建材を束ねていた塩ビの結束バンドを焼却していたためであると考えられる。

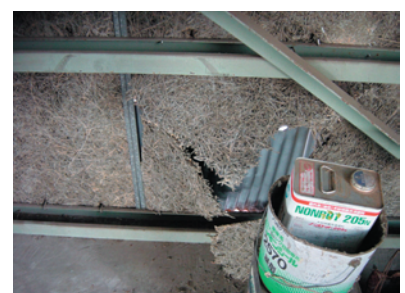
写真 1.2.2.8

内装に関しては冬季豪雪地であることで、木毛セメント板の痛みが目についた。部分的に黒ずみやひどくなると割れが見られた (写真 1.2.2.8)。

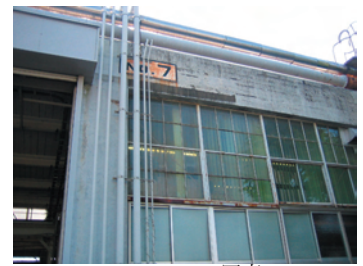
写真 1.2.2.10 に見られるように古い部分の建物の多くは開口部がスチールサッシのまま、腐食が目立つ。はめ殺しが多いので、特に普段触れることも無いため、ガラスやシーリング等も全く当時のままになっている。しかしながら写真 1.2.2.11 にあるように徐々に改修を進めている。同一の建物でも海側や陸側など部分により改修の優先順位があるので、写真 1.2.2.12 に見られるようにアルミサッシと塗り替えの改修が途中までされてたままになっている部分もある。

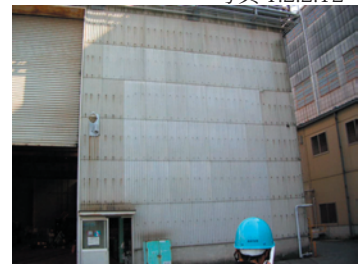
写真 1.2.2.13

ここでも臨海部ということで外壁のファスナの錆びの問題はあり、部分的に波板の張替えと共にファスナーをステンレスファスナーへ替える改修が行われている。(写真 1.2.2.13 写真 1.2.2.14) 古い部分のアスベスト入り波板をどうするかという問題もあり、改修がスムーズに行かないことが特に問題となっている。

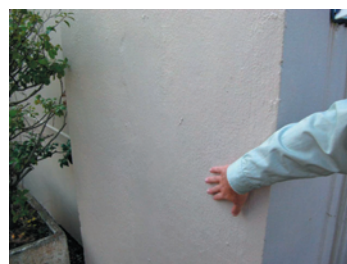
写真 1.2.2.16

B 社の方針として、古い建物も改修して極力現役で用いるようにしていることもあり、大正に建てられた鉄筋コンクリートの建物(写真 1.2.2.16 1.2.2.17) もヘアクラックをこまめにエポキシ補修して非常に良い状態で用いられている。当時の施行監理がしっかりしていたようで、鉄筋のかぶり不足による欠損や大規模なひび割れも無い。
