33. 1896年陸羽地震の地震断層

地震研究所	松田時彦
通産省工業技術院地質調査所	山崎晴雄
広島大学文学部地理学教室	中田高
都立大学理学部地理学教室	今泉俊文

Fig. 1. Index map showing surface faults associated with the 1896 Rikuu earthquake. 1 Obonai fault, 2 Shiraiwa fault, 3 Ota fault, 4 Senya fault, 5 Kawafune fault ×Epicenter (Usami 1975, Utsu 1979).

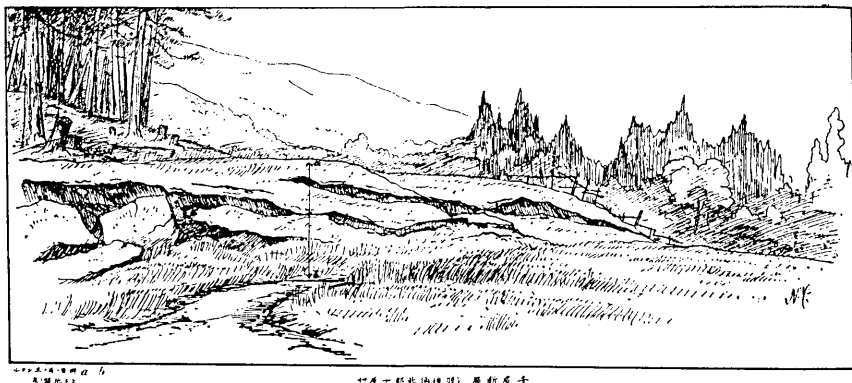
Fig. 5. Fault scarplet with extension cracks (Yamasaki, 1896) near Loc. 41 along Senya fault.

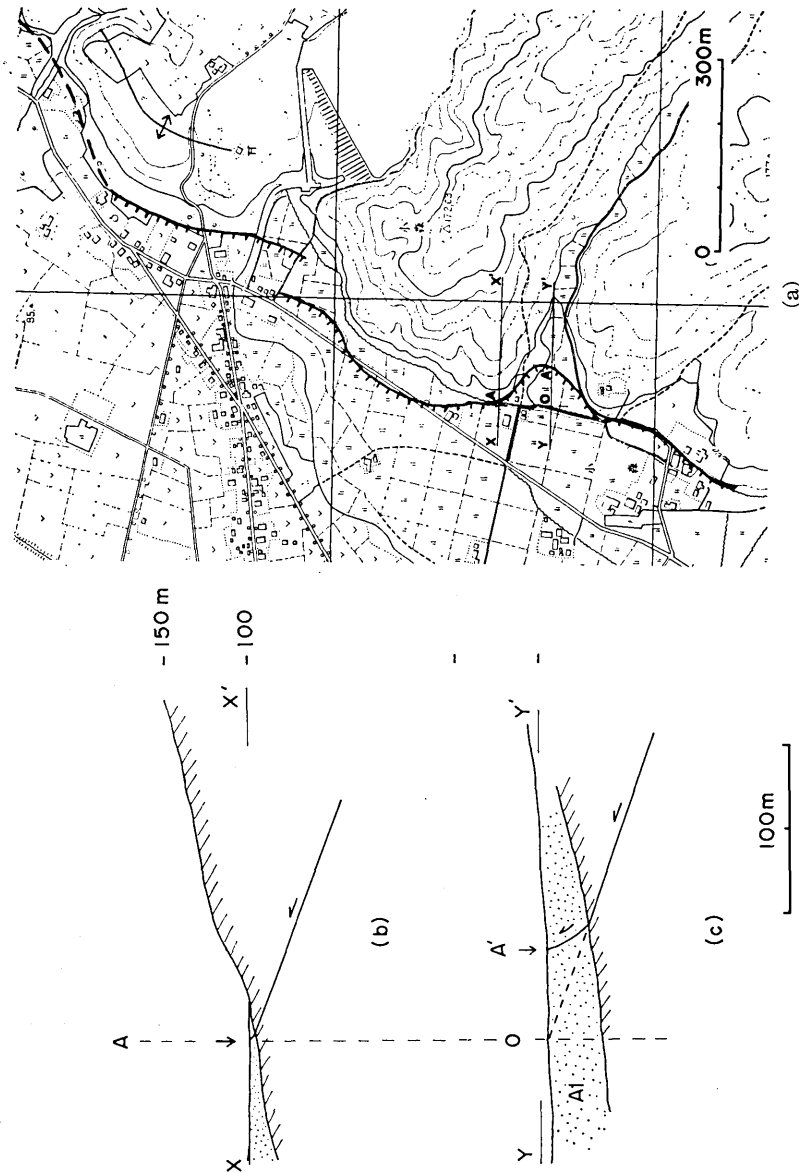
このような断層線の谷での彎入の例は数ヶ所（Loc. 6, 15, 21, 23, 27, 33-34, 40, など）で認められる．Fig. 6 は千屋断層小森付近の例である．この場合，谷での山側への入りこみは50 m 以上あり，これを説明するには，30° よりもゆるい傾斜の断層面と，20 m 以上の厚さの谷を埋めた冲積層を考える必要がある．谷幅を考えると，これ以上の厚さの冲積層は考えられないので，基盤岩（この場合，新第三系あるいは下部第四系）中の断層面の傾斜は30° よりもゆるいと思われる．Fig. 6 では20° として描いてある．

Fig. 6. Sinus fault trace near Komori (Loc. 42).
 (a) 1896 fault trace, showing a strong indentation convexing toward mountainside or towards the hanging wall of the thrust plane, at the mouth of valley north of Komori. Discontinuous arrangement of fault trace at the mouth of another valley is also shown.
 (b) profile along the ridge line, X-X' in (a), where alluvial deposits are thin on the fault line.
 (c) profile along the valley bottom, Y-Y' in (a), where alluvial deposits (A1) are supposedly thick.

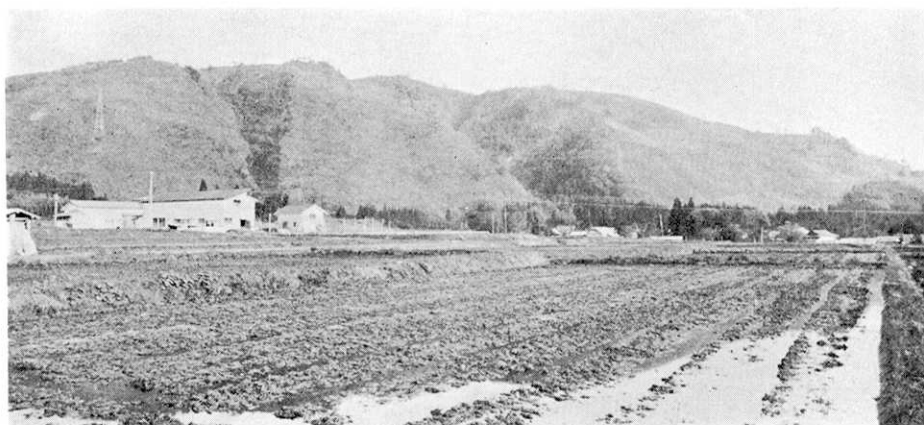
向生保内の集落がのる生保内川左岸段丘の東縁には三角末端面を伴った直線状の山麓線がある (Fig. 13)。ほぼその線上の田向部落の東側の水田付近 (Loc. 3) に、1896年地震時に約 1 m 東側が隆起したという話がつたわっている。「1 m 位山側 (東側) が上った」(田向の佐々木雪夫氏談)、「3 尺位田圃に段ができた」(田向の畠山喜一郎氏談, 86歳) など。上記の人々が耕作する田向東側の水田は大沢川の扇状地上にあるが、その扇状地面は、その扇頂付近に傾斜の不連続があり、東側の約 1.5 m の相対隆起を示唆している (Fig. 12 の profile 3)。

Fig. 13. Terminal facets on the eastern side of the Obonai fault (near Loc. 3)

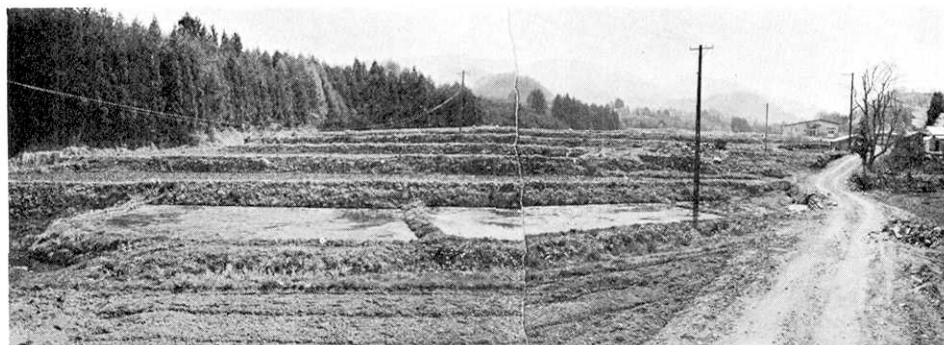
白岩断層: 白岩・十六沢・栗沢などでいろいろの時代の段丘面が, 1896 年の地震断層線に沿って古いものほど大きく切断されている。たとえば, 白岩東方, 斎藤川沿い (Loc. 7, 8) では比較的高位の段丘には約 22 m (profile 7), 沖積扇状地には約 3 m (profile 8) の上下変位がある。前者の変位量は 1896 年地震時の変位量 (約 1.5~2 m) の 10~15 倍, 後者は約 2 倍にあたる。したがって, 後者の場合この沖積扇状地形成以後の過去数千年間に 1896 年と同様規模の断層活動が 1896 年の変位のほかにすくなくとも 1 回あったことがわかる。

Fig. 14. Fault scarplet crossing an alluvial fan along the Saito River (Loc. 8), looking eastward. Height of the scarplet is about 3 m high (profile 8 of Fig. 4).

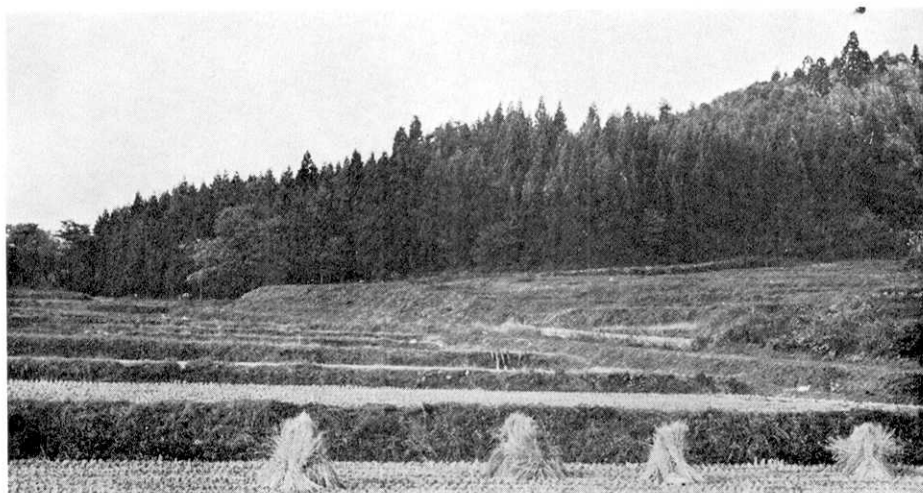
Fig. 15. Fault scarplet, west of Jyurokuzawa (Loc. 11) formed between a small fan (on the right) and a cultivated fan of the Saito River.

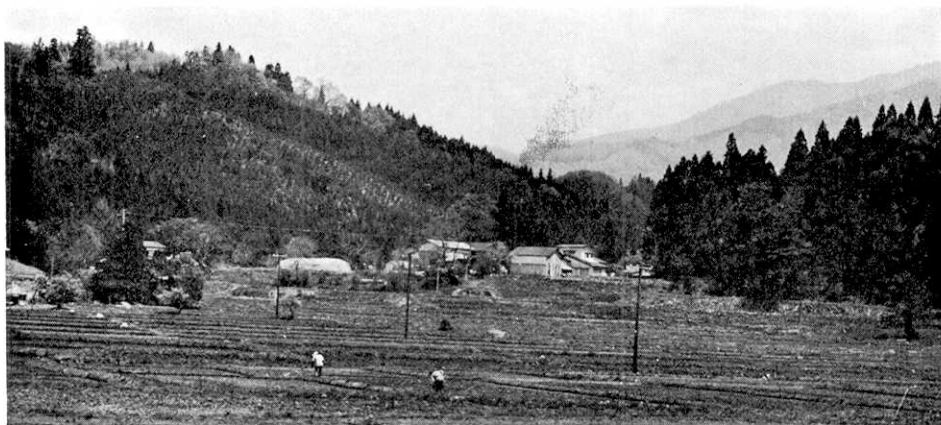
Fig. 16. Fault scarplet crossing a valley of Kurisawa. Houses on the scarplet are Mr. Kusanagi's.

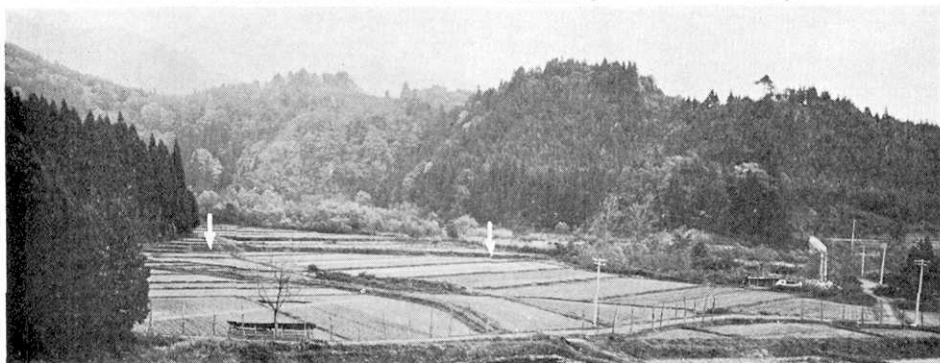
Fig. 18. Fault scarplet traversing an alluvial fan along the Sainai River (Loc. 21), looking eastward.

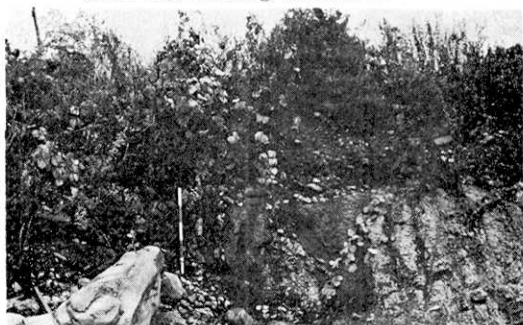
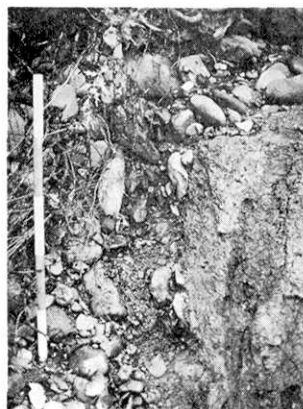
Fig. 19(a)

Fig. 19(a). Outcrop of fault (Loc. 21) on the northern bank of the Sainai River. Fig. 19(b). Gravel bed on the left and Neogene mudstone on the right.

断層露頭は氾濫原を切る河蝕崖 (水面から比高約 2 m) にあり, 齋内川の礫層 (西側) と第三紀層と思われる泥岩とが断層で接している。断層面はこの崖ではほぼ垂直であるが, 河底および南岸の露出位置を見通すと, 走向 $N20^{\circ}E$, 傾斜 $60^{\circ}E$ であり, したがって逆断層である。断層の西側の礫層は断層に接する部分で礫の長径方向が垂直に近いものが多い (露頭写真 Fig. 19)。この礫層の上下変位量は, 1 m 以上である。断層の東側の泥岩層は頁岩状の部分や砂岩を一部ふくむ。それらは垂直ないし東へ急斜し ($80^{\circ}\sim 60^{\circ}E$, $N20^{\circ}\sim 25^{\circ}E$), 2 m 以上はなれると次第に傾斜を減ずる。断層から約 2 m の間の泥岩は破碎され多くの割れ目や小断層が発達する。

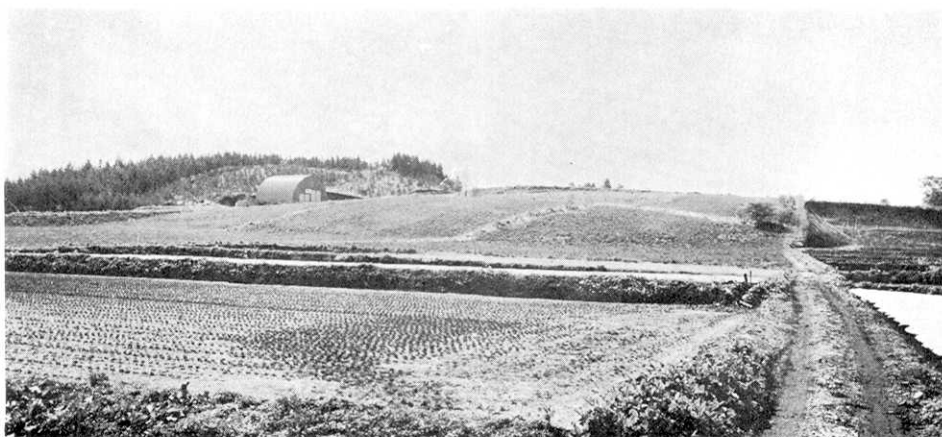
Fig. 21. Flexure scarp at Unjono (Loc. 34).

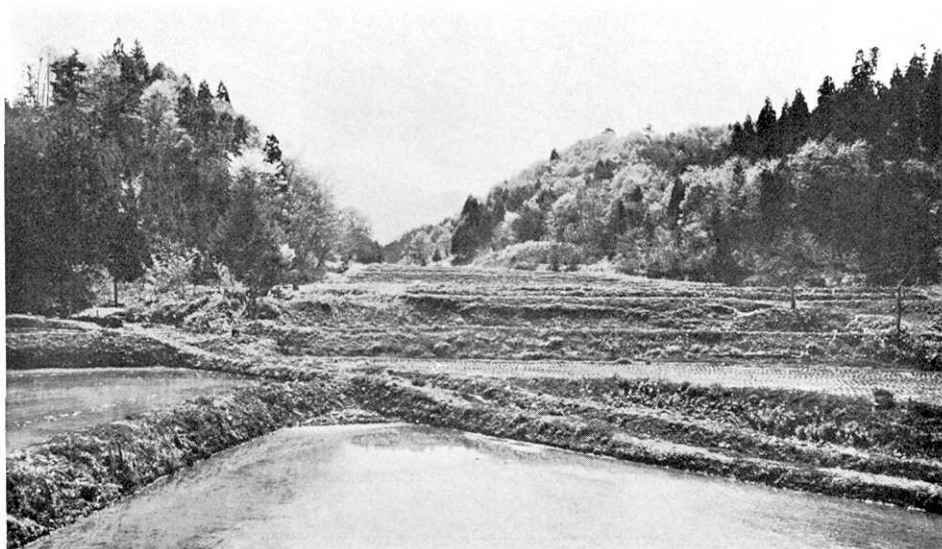
Fig. 22. Fault scarplet at the mouth of a valley, southwest of Kamimura (Loc. 37).

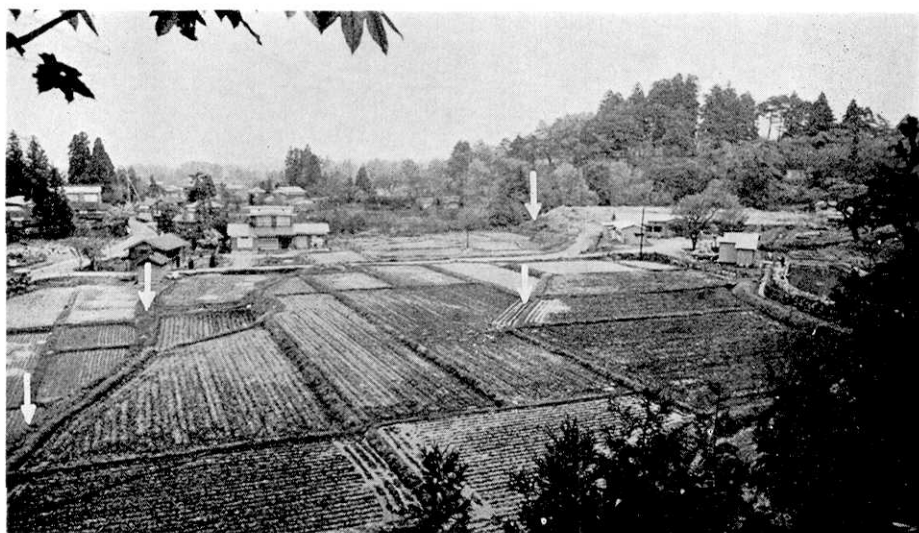
Fig. 23. Echelon arrangement of fault scarplets south of the Kosugizaki River (near Loc. 40), looking northeast.

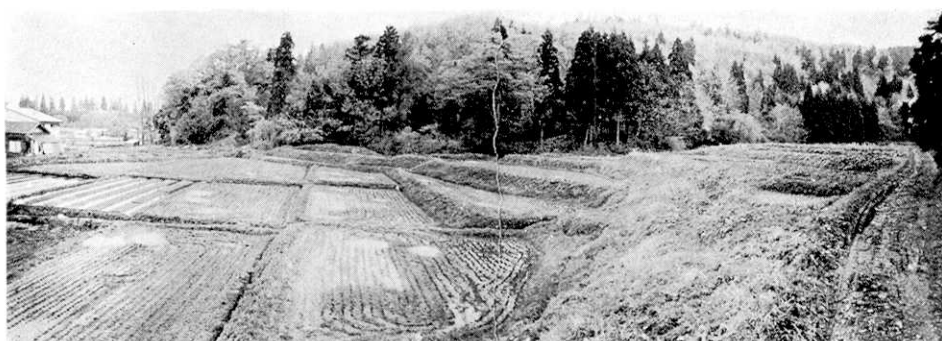
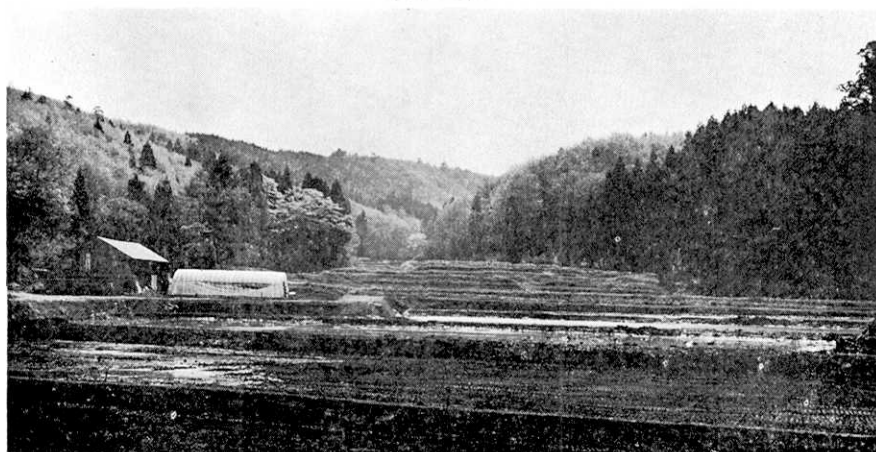
Fig. 24. Fault scarplet at the mouth of a valley north of Komori.
 (a) scarp line convex toward upstream (to the right), looking north.
 (b) frontal view of the scarplet.

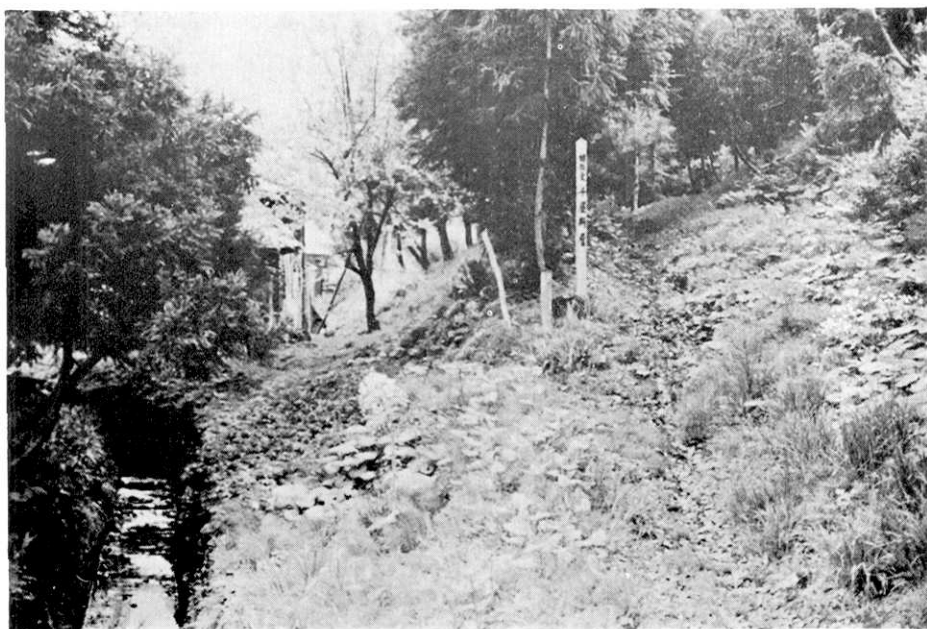
Fig. 25. The 1896 fault scarplet at Komori (near Loc. 43).

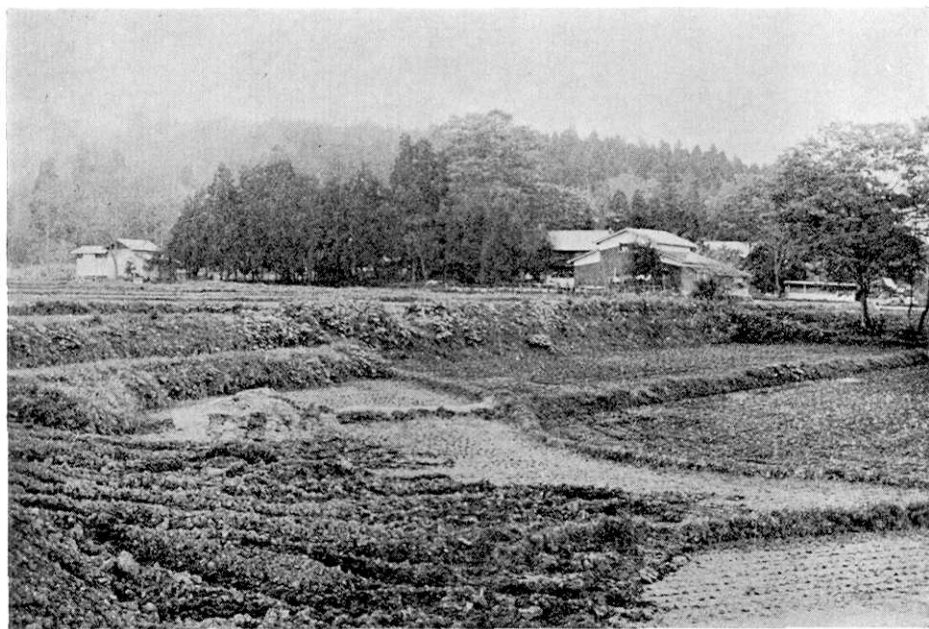
Fig. 26. The 1896 fault scarplet at Sekita (Loc. 52).

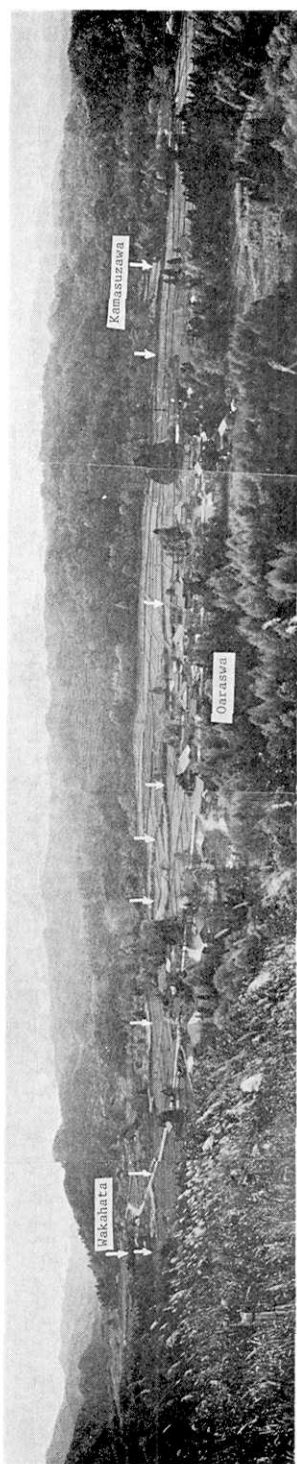
Fig. 28. Fault scarp formed along Kawafune fault (Ooarasawa to Wakahata), looking west-southwest.

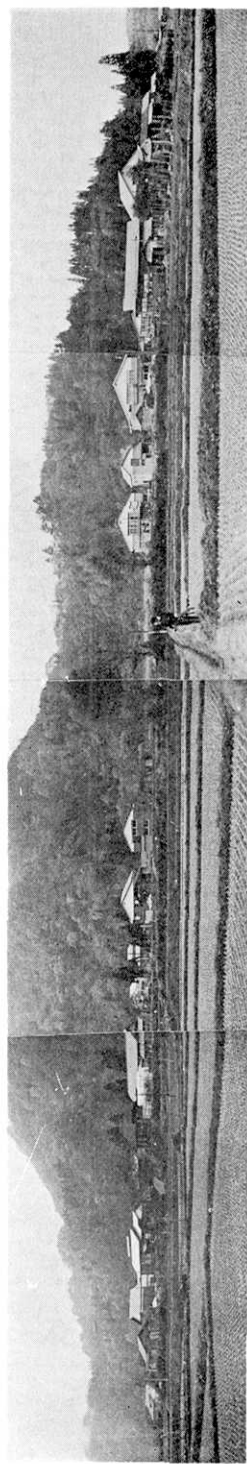
Fig. 29. Fault scarp in Koge, looking northwest.

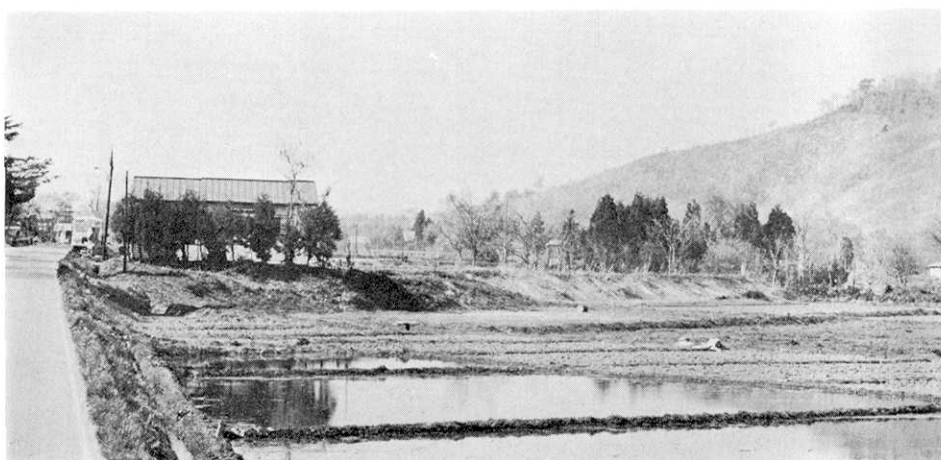
Fig. 31. Fault scarplet in Wakahata, looking north.

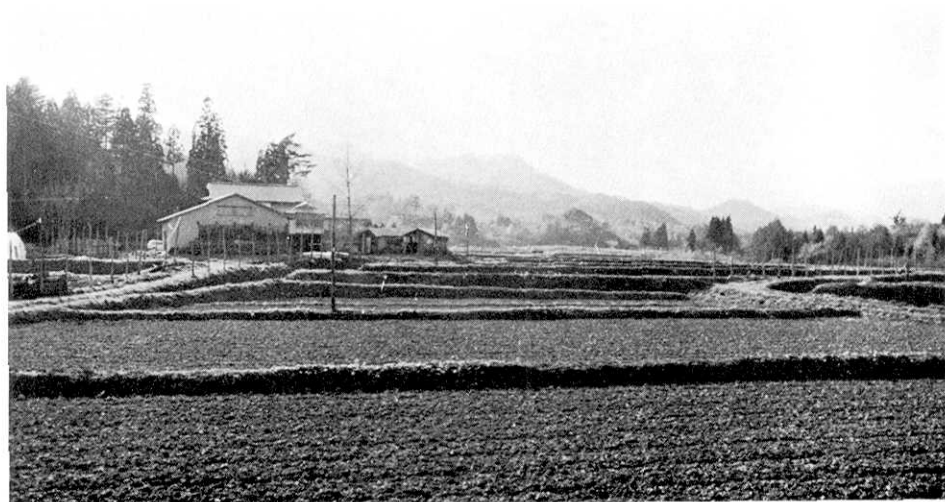
Fig. 32. Flexure of alluvial fan surface of R. Koge, looking northwest
(Loc. 62.)

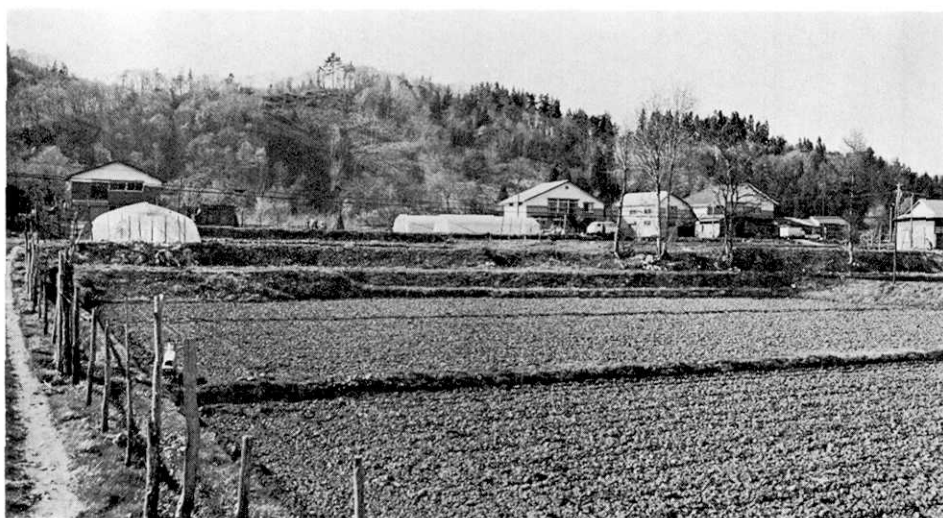
Fig. 33. Fault scarplet in Koge, looking northwest (Loc. 65.)

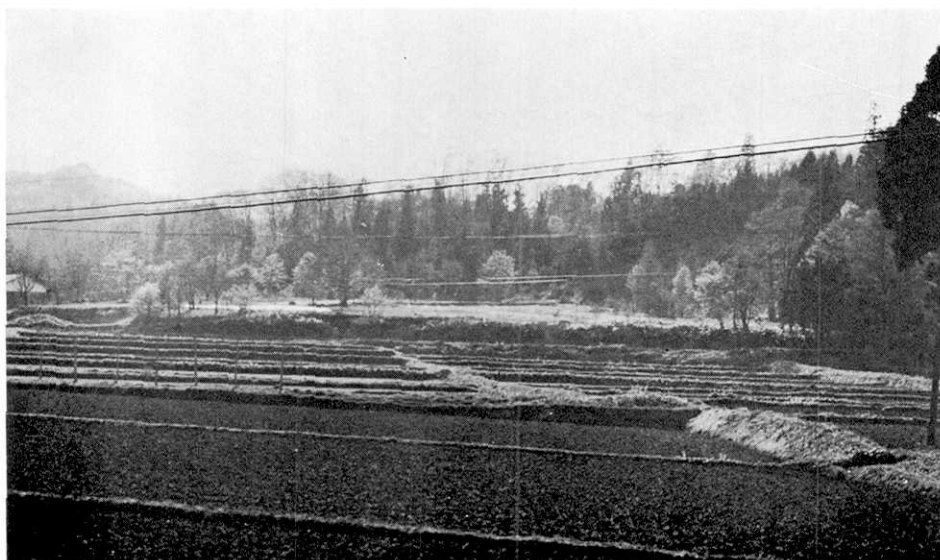
Fig. 34. Fault scarplet on a small alluvial fan in Kawafune.
