研究速報：各種要因が補修した鉄筋コンクリート 構造物の劣化に及ぼす影響に関する研究(2)：補修 条件の違いによる影響

各種要因が補修した鉄筋コンクリート構造物の劣化に 及ぼす影響に関する研究 (2)

——補修条件の違いによる影響——

Influence of Various Factors on Deterioration of Repaired Concrete Structures (2)

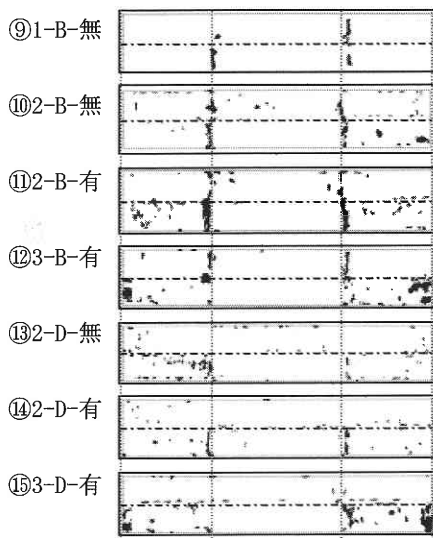
図6 鉄筋腐食の状況(部分補修)

図6に鉄筋の腐食状況を示す。補修を部分的に行った場合、既設コンクリートと断面修復材界面のコンクリート側にマクロセルが原因と考えられる腐食が発生していた。B試験体では、境界部の鉄筋のほぼ全周に、D試験体では、

鉄筋の半分の位置にコンクリートと断面修復材の境界があるためかぶり側のコンクリート部により多くの腐食が発生していた。なお、マクロセルによる鉄筋の腐食は塩分を混入していない試験体 (⑨) でも観察され、一般的に言われているように部分補修がマクロセル腐食を発生させる要因であることも確認された。

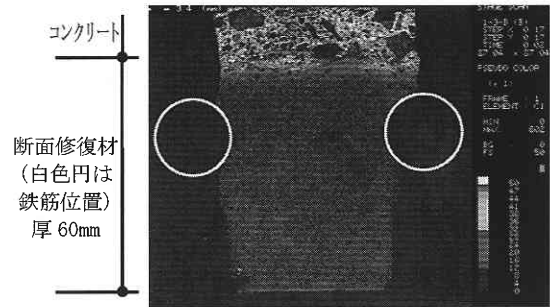
写真1 EPMA面分析結果(3-B-有)

写真1に境界付近のEPMAの塩分分析結果の一例を示す。なお、EPMAの面分析結果では白色が最も塩分濃度が高いことを示している。写真に示すように約5mm程度塩分が断面修復材内に分布している状況が確認でき、塩分分析と同じ現象をEPMAの面分析画像としても確認することができた。
