事例名称	事例2
改修主旨	鉄鋼の圧延の工場が生産の縮小により、工場が停止し、次の用途を探していた。銀行等の新規ビジネスモデル提案では運輸系の倉庫への用途変更する意見が多くあった中、スタジオとして改修する案が採用され、用途変更を伴う改修を行った。
出展	横浜市からの紹介 HP http://www.y-s-f.co.jp/index.h

所在地	神奈川県横浜市
立地の地理条件	臨海工業地帯の最も都市に近い部分
改修期間	平成3年11月ー平成4年8月
改修主体パターン	【オーナー】 【新設計】 【新施工】

事例名称	事例3
改修主旨	鉄鋼企業の鋼管圧延工場が操業を停止し、遊休化していたところ、いくつかの企業を誘致しないかと言う提案が自治体からあり、企業間での検討の結果、工場建物を分割・分譲することになり、地区消防所長との検討の結果、構造部材を残したまま、屋根のみ切れていれば、分譲してよいという許可を得た。現在も貸し先が決まったところから次々と改修を行っている。
出展	「港湾」2005年8月号

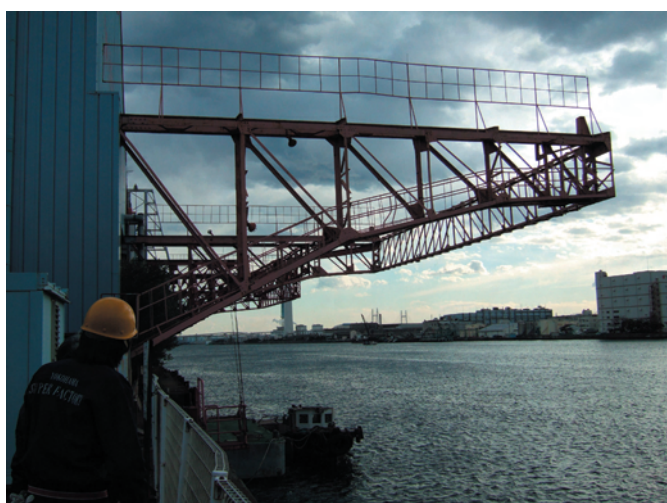
写真B 5：クレーン

空間・構造部材	Y	元は4棟あった連棟の建物（図B2）を道路側2棟のみをスタジオに用いるよう間仕切りを追加しているが、既存の柱に胴縁を回して間仕切りを施工している（写真B7）。スタジオ間の間仕切りも構造部材の追加は行っていない。事務所などは既存躯体に入れ子状に設置しており、土間にアンカーを打ち込んだだけの軽量鉄骨造でできている(写真B8)。
設備	X	・入れ子状の事務所などの部分は天面に設置する形の空調・照明設備を追加した。 ・スタジオ部はスタジオ用のクレーン・防音設備・音響設備・照明・スプリンクラー（写真B11）などを追加した。
意匠部材 （特に外装）	Y	・クレーンのゴンドラ（写真B10）やかつて荷出しに用いていたクレーン(写真B5)などはモニュメントとして残してあるが、もともとの外装部材等は全て撤去し・カラー鋼板で張り替えた。張替えの際、外装材の変更に伴い、胴縁を増やしているが、それも既存柱に持たせる形で施工してある。

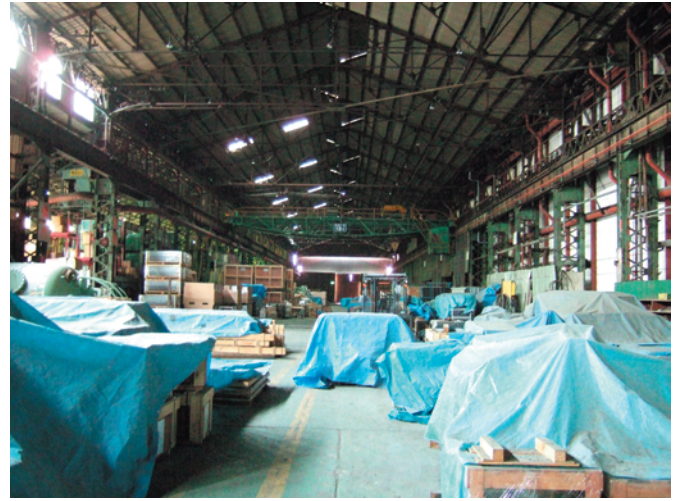
写真B 12：倉庫内部

備考	昭和10年操業の鉄鋼板の圧延工場であったが、新規ビジネスの提案を受けて用途変更を行ったが、所有者は変わらず以前の鉄鋼製品会社のままである。スタジオを運営する企業を新たに作り、その企業にレンタルしている形となっている。 後ろ側の2棟は以前のままだっており、倉庫として用いている（写真B12）。 スタジオの勤務者の一部は以前の鉄鋼工場の頃から引継ぎで働いている。特に電気設備担当者は今でも電気設備担当で働いている。
----	---

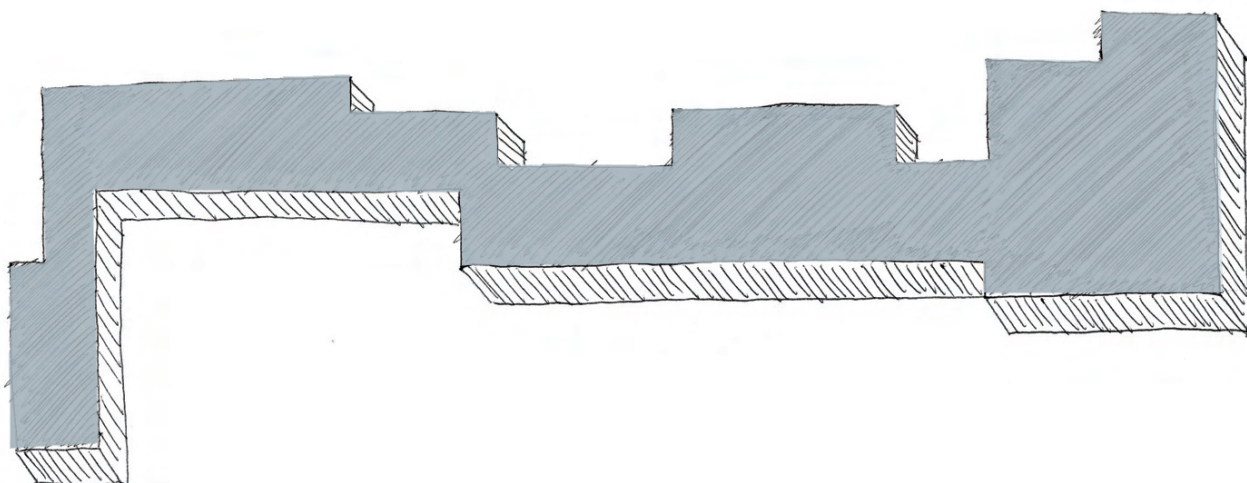
図 C 1：モデル図

空間・構造部材	Y	元は（図C1）にあるような変形の一つの建物だったものを（図C2）のような形で分割し、分譲している。分割の為に外壁と屋根を撤去してあり、構造部の鉄骨はそのまま残っている。分割したところは（写真C4）のように構内道路となっている。屋根部材は（写真C8）のように屋根板材のみを最低限撤去した形になっている。屋根も借手希望により庇のように残しながら撤去する（写真C13）ため、借手が付くまでは必要以上は解体しない。新設する壁面も既存柱に持たせる形で施工する。
設備	X	借り手が付くまでは（写真C5）のようにクレーンも残したままになっている。希望によってはそのまま使用する場合もある。表面積が増加するため、消防法により、防火設備の強化を求められた。元からあった防火水槽（写真C12）に加え、増設（写真C10）を行った。給排水は元の鉄鋼会社が持つ工業用電力・工業用水を各自でキュービクルなどを設置して用いている。そのため、配線・配管のための土間下工事を行う。また、排水に関しては浄化槽を設置し、雨水マスを通じて排水している。
意匠部材 特に外装	Z	外装部材に関しては新築当時の部分もそのままになっている。新たに間仕切りを行うところは新設するので分譲する部位によって1面のみが新設であったり、3面が新設であったりする。
