信州大町地震調査概報

理學士 坪井誠太郎

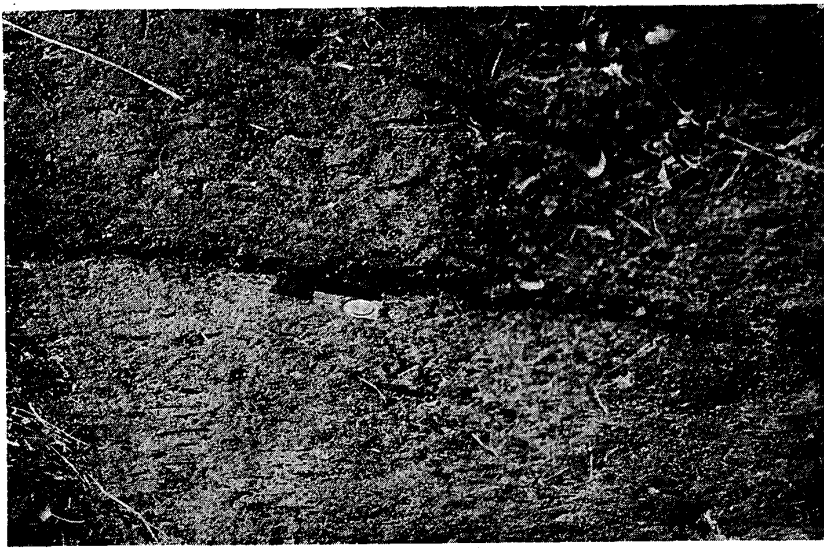
第一圖 寺海戸斷層線ノ一部
同斷層が大崎ノ道路ヲ横ギレル部分

震災區域ノ西北界ニ近キ常盤村寺海戸ヨリ大崎ニカケ略南々西ヨリ北々東ニ向ヒテ走ル一龜裂線アリ。是ハ第二回激震ノ際ニ地表ニ現ハレタルモノナリ。裂罅ノ幅ハ甚ダ小ニシテ僅カ數分ニ過ギザレドモ前章ニ述ベタル普通ノ龜裂線ト趣ヲ異ニシ局部的地形ニ支配セラル、コト無ク桑畑、道路等ヲ横ギリテ走り其ノ延長モ長ク約十町ニ及ブ。且此ノ線ヲ界トシ東南ノ地ハ常ニ低落ヲ示シ垂直最大喰違ヒハ約二寸ニ達ス。加之此ノ斷層線及其ノ延長線（地圖A
Bノ線）ハ略前章ニ述ベタル震災區域ノ西北界ヲ劃シ明ニ今回ノ震源ニ關係アリト認メラル。

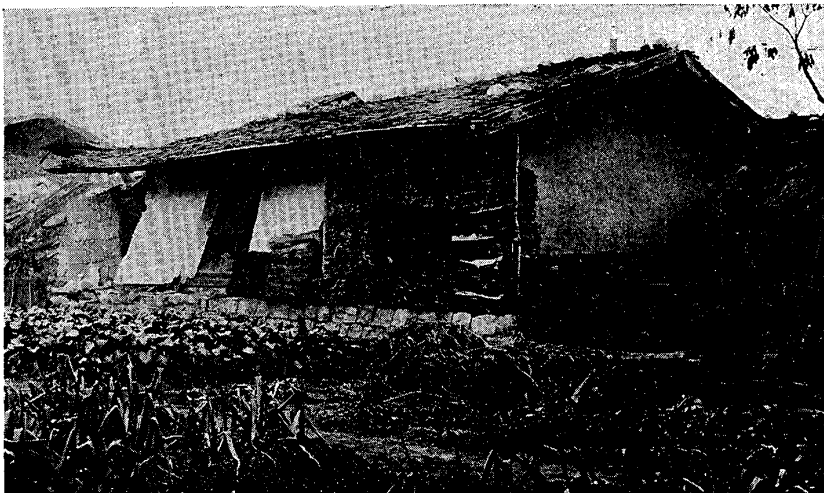
第二圖 大町ノ北端附近ニ於ケル
北ニ傾斜セル建物

大町 大町ノ北端ニ近キ土藏造ノ物置（圖版第
二圖）ハ第二回激震ノ結果北ニ傾斜セリ。又大町中學校ノ塀ハ第二回激震ノ爲メ南ニ倒レ傾ケリ。
