1984年長野県西部地震に伴う御岳山の岩屑流堆積物

—とくに“岩屑しぶき”について—

地震研究所 松田 時彦
有山 智雄*

*Debris Avalanche Deposits of Ontake Volcano, Caused by the 1984
Western Nagano Prefecture Earthquake
—on the Debris-Spray Zone—*

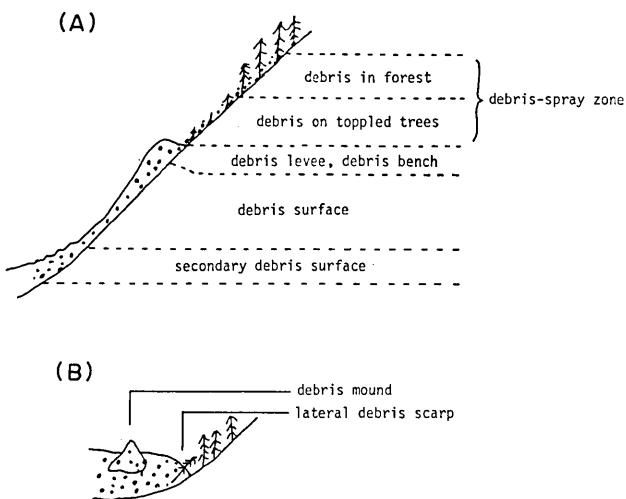
b相岩屑流堆積物の側縁部の形態と用語をFig. 2に示す。（A）は中流域の谷の中を流れた岩屑流の縁辺部の模式図である。本稿では岩屑に全面的に被われた地表を岩屑面（debris surface）あるいは岩屑流堆積面（debris avalanche deposits）、その上縁（外縁）の斜面に付着する堤防状～棚状の地形を岩屑堤防（debris levee）～岩屑ベンチ（debris bench）

Fig. 2. Terminology of the surfaces of the debris avalanche deposits,
 (A) features on the middle course,
 (B) features on the lower course (depositional area).

とよぶ。岩屑堤防・岩屑ベンチは、岩屑流の表面がすくなくともその高さまでは達したこと、その後岩屑流の中心寄りの部分の表面が低下したことを意味している。岩屑堤防・岩屑ベンチをつくった流れは後述のように空気を媒質としていたと考えられるが便宜上その上端の高さを“水位”とよぶことがある。谷底部の岩屑面にはその岩屑流の大勢の流れの方向とは異なる方向へ岩屑が二次的に移動したと思われる形態が認められる（たとえば“水位”的低下に伴なう谷斜面の最大傾斜方向への再移動の形態）。この部分を再移動面（secondary debris surface）とよぶことがある。

岩屑流の末端に近い王滝川の谷底は岩屑の主な堆積地であるが、そこでは中流部とは反対に堆積面は谷底の中央部（流れの中心部）で高く側縁部にむかって低い（Fig. 2 の B）。岩屑流の側縁には谷の斜面側に面した比高 1~3 m の急崖（側縁崖 lateral debris scarp）があり、その崖と谷の斜面との間が溝状の低地となりそこに滞水していることもある。

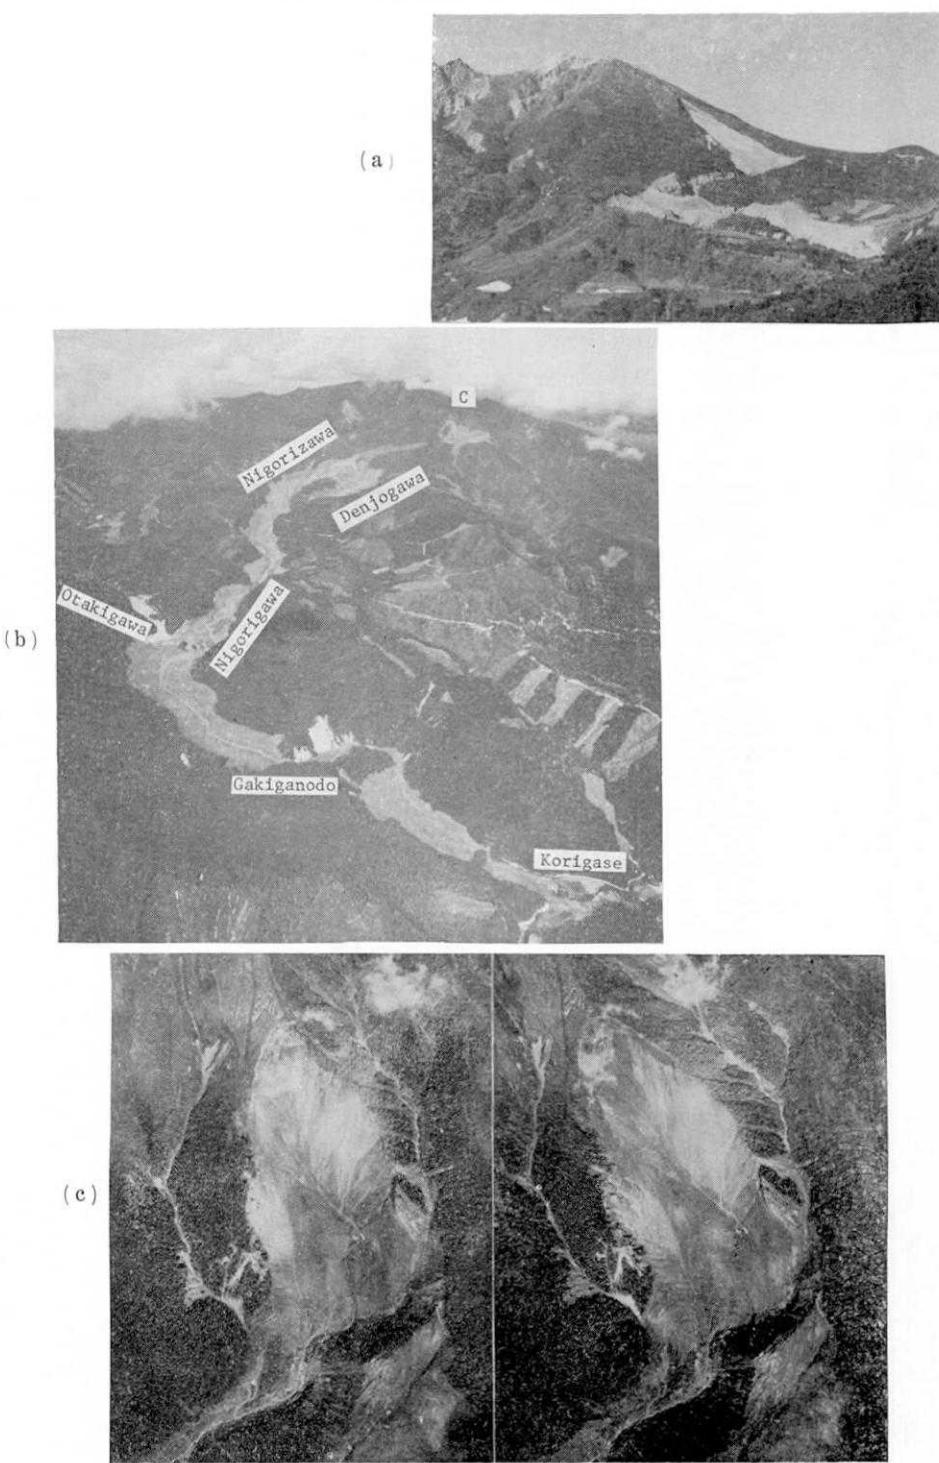
Fig. 3. The debris avalanche area. (a) looking from southwest. (b) looking from southeast. (c) collapsed area. (photos b and c by Nakanihonkoku Co.)

伝上川源頭部の今回の大崩壊斜面 (Figs. 3a, c, 8a) の南側に小三笠山北斜面につづく台地（標高約 2100 m～1900 m）がある。崩壊した岩屑の一部は伝上川をこえてこの台地の上に乗り上げ、一部は鈴ヶ沢上流部の 2 つの谷に入り、他はやや下流で再び伝上川へ合した。台地の表面は浸食されその上を岩屑が一面に薄く被っている。(Fig. 8b)

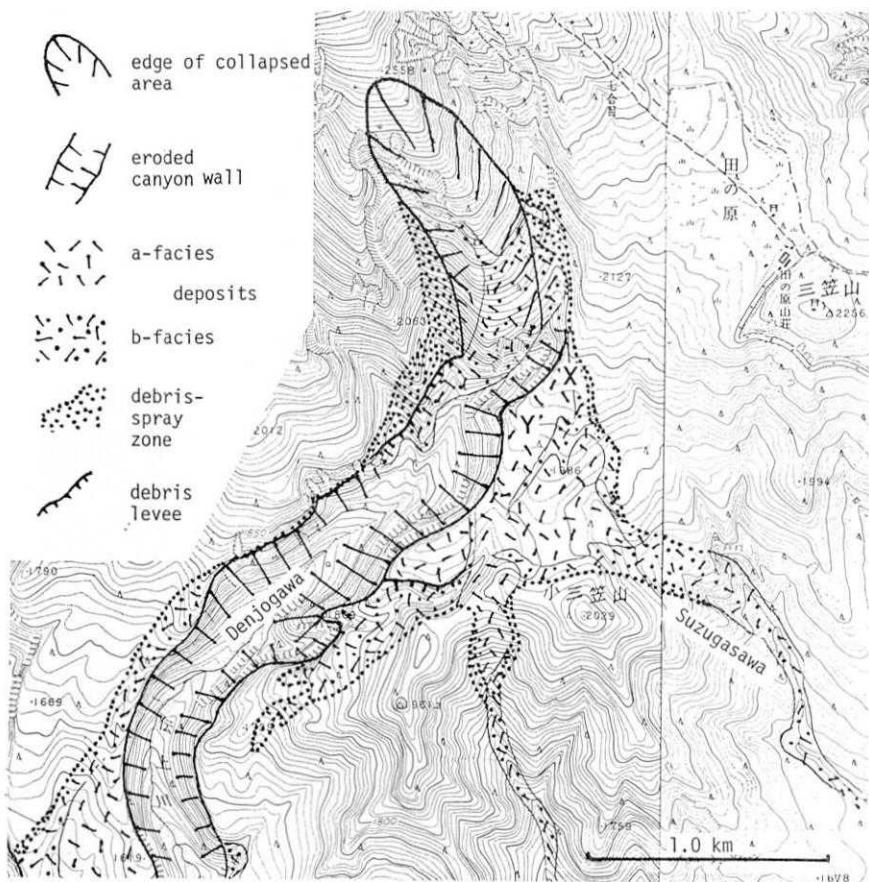
Fig. 4. Upper Denjogawa Canyon area.

白い帶 (Fig. 9a の X 付近, Fig. 4 参照) の 1 部である。それは板状節理の発達した灰白色の溶岩片 (厚さ数 cm, 径數十 cm 程度) が幅 1~2 m の帶状にならんるもので溶岩片はすべて同質であり、各岩片間には細粒の基質を欠き空隙が多い。また各岩片は上流に偏平な面をむけて覆瓦構造をして重なっていて各岩片が最終的に定着するまえに地表を転動したことがわかる。

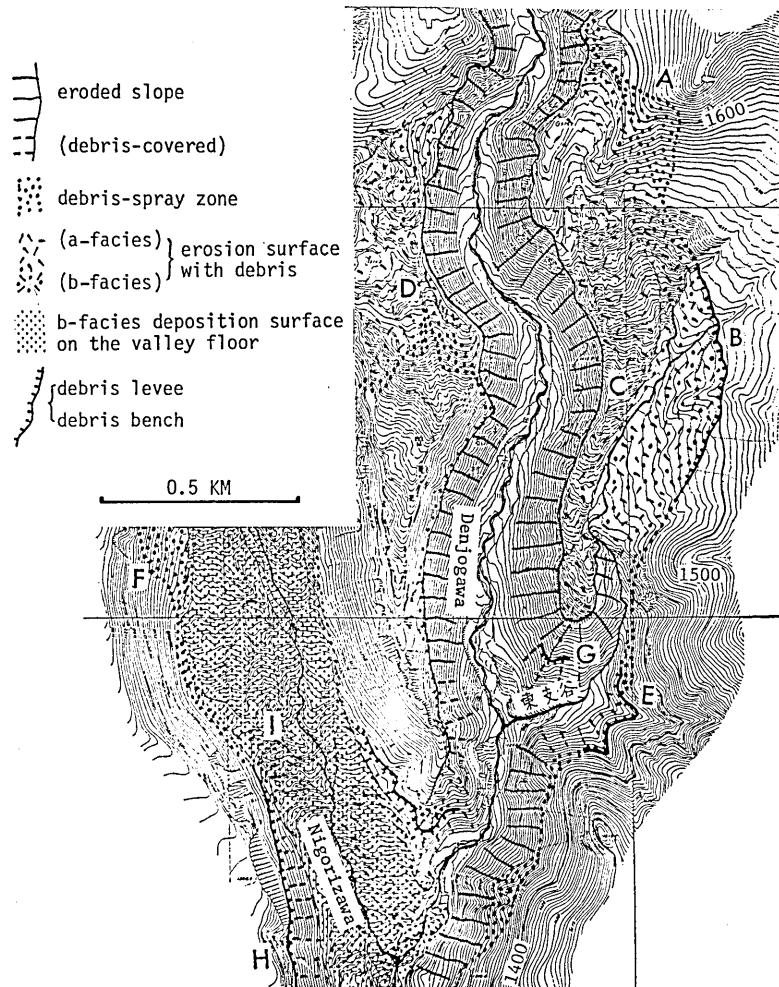
Fig. 5. Middle Denjogawa Canyon area.

伝上川が南南東から南南西へ向を変えたところ (標高約 1470 m) で左岸側の火山斜面上に岩屑流が乗り上げ北東方からのびてくる尾根を南へのりこえている (Fig. 5 の A 付近)。その東側に接して尾根の南北両側に、半ば岩屑に被われ半ば植生が残っていて遠望すると明黄色にみえる斜面 (“岩屑しぶき帯”) がある (南北の長さ約 300 m, 東西幅最大約 100 m, Fig. 10a の A 付近)。

上述の岩屑流（b相）の東縁は標高1490m付近で北東からの小さな谷（周囲の火山緩斜面と谷底の比高3～5m，幅十数m）をほぼ直角に横切っている（Fig. 5のB付近）。谷底にも谷斜面にも岩屑が堆積しているがいずれも薄く（1m以下）谷地形はそのまま保たれている。このように岩屑が凹地にもその両側の斜面にもほぼ等しい厚さで堆積している点は降下堆積物に似ている。

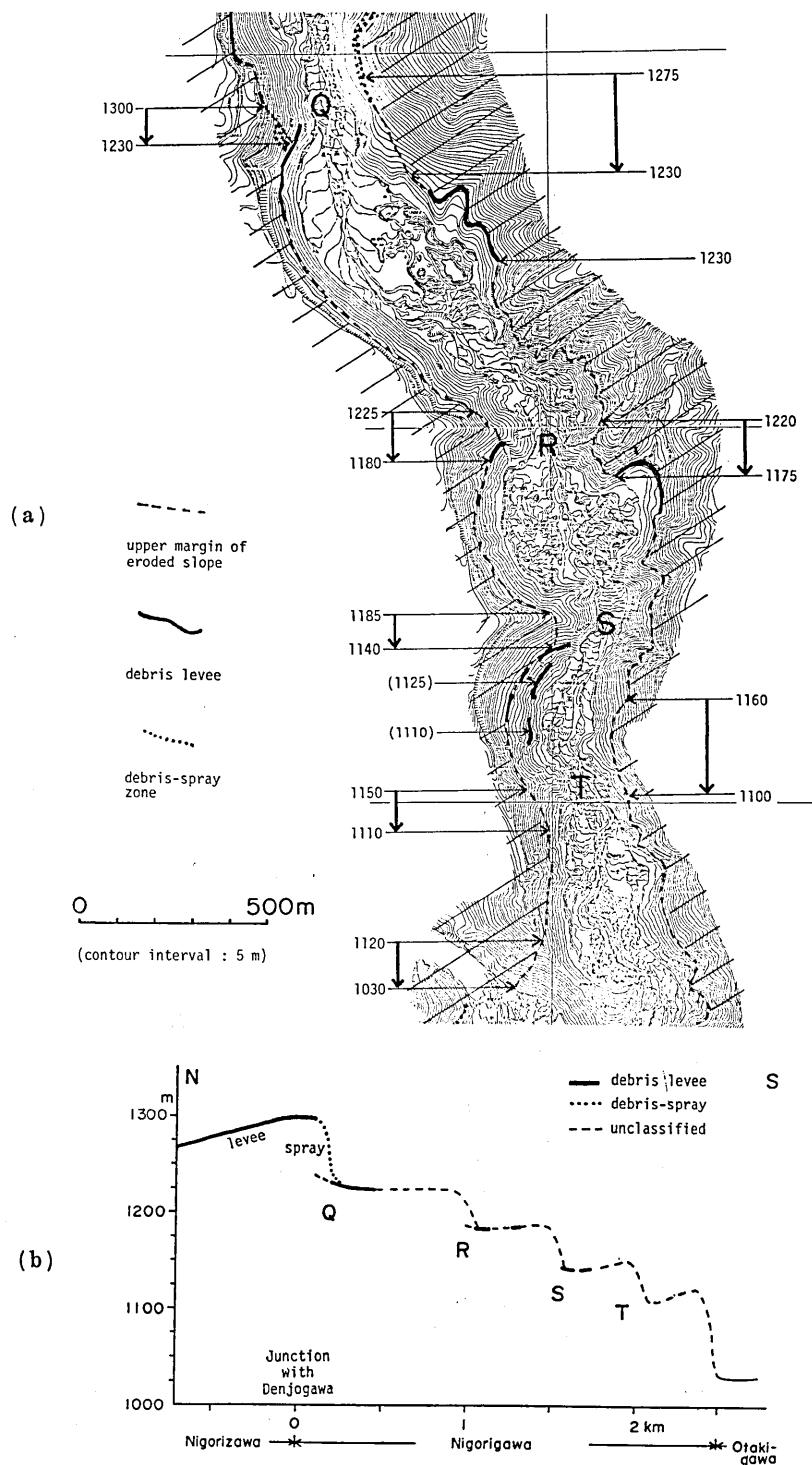
Fig. 6

Fig. 6. Nigorigawa Canyon area, showing changes in height of the outer margin of the eroded canyon wall. Arrows in (a) indicate sudden decreases in the height at narrows Q, R, S and T. Numbers in meters. In (b), the height on the right bank of the canyon is projected on N-S plane.

この区間(濁川区間)では岩屑流は谷の中を流下し谷壁を浸食したが、その上限(森林のあるところでは森林の下限)の高度は、谷のいくつかの狭さく部(Fig. 6 の Q, R, S, T 付近)で急変する(30~70 m 急低下する)。しかし、上述の各狭さく部にはさまれた区間では、その高度はほぼ一定あるいはやや下流が高い(10~20 m)。またこれらの狭さく部の上流側谷底には流れ山をふくむり相岩屑の堆積面がある。これらのこととは、上記の狭さく部が岩屑の流れに対して障害として働いたことを意味している。

岩屑堤防は、濁川温泉左岸支沢の弯入部のほか上述の各狭さく部の下流側の谷斜面凹部に断続的にみられる(Fig. 6)。各岩屑堤防は数十 m~200 m 以上つくが、その間、高度はほぼ一定である。上流側の狭さく部に近づくと、谷壁の浸食面の上限は急に高くなるが、岩屑堤防は上流へほぼそのままの高さでその浸食面上につづく(Q, R, S の各狭さく部の下流側右岸斜面、ただし狭さく部までは達しない)。このような浸食斜面を横切る岩屑堤防の存在はこの岩屑堤防をつくった岩屑流の通過に先だって、狭さく部の高所までを浸食していった先駆の流れがあつたことを示している。

この岩屑堤防の標高は、Fig. 6 にみるように、濁沢合流部正面(右岸)で約 1300 m、濁川温泉付近で 1230 m、R 狹さく部下流側斜面で約 1180 m、S 狹さく部下流側斜面で 1140 m、T 狹さく部下流側斜面で 1100 m である。この岩屑流はさらに下流でそのまま、王滝川合流点の尾根(約 1100 m)に達しそれをのりこえている。この岩屑流が今回発生した岩屑流の主流であったと思われる。

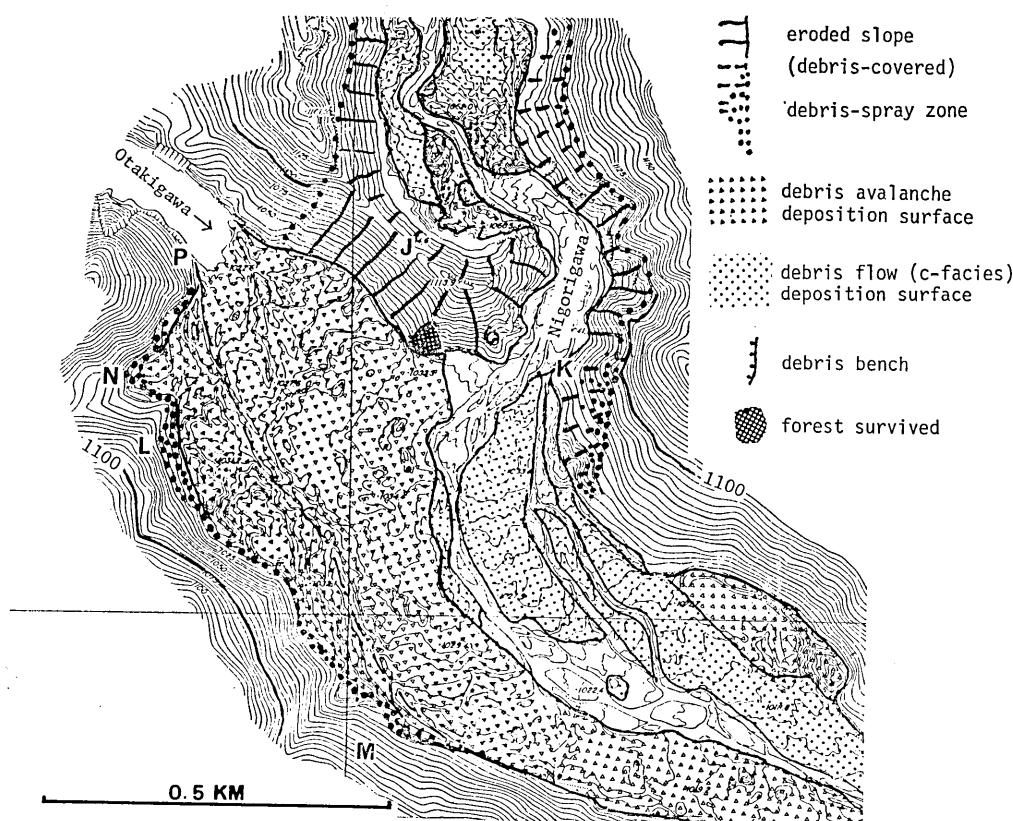
Fig. 7. Junction area of Nigorigawa Canyon and Otakigawa River.

濁川が王滝川に合流する所に濁川の狭さく部がある。その左岸の斜面 (Fig. 7b の K 附近) には岩屑流が通過時に基盤を削った擦痕状の地形的線構造や堆積物の流理による線状地形（下流側へ伏角 40° 以下、空中写真に明瞭）がある (Fig. 16)。この斜面上での岩屑分布の上限はその斜面の標高 1115 m 付近（現河床からの比高約 80 m）にあり (Fig. 18a)，下流側へむかって急に高度を下げこの狭さく部の出口で王滝川をうめた岩屑の堆積面下に没している。すなわち上述の線状構造をつくった流れが王滝川の谷底に達した後、その流れに不調和で王滝川谷底を広くうめた岩屑流堆積面が形成された。

王滝川の谷底は、岩屑によって厚く広く埋められているが、王滝川・濁川合流点の南方、王滝川右岸の斜面下部にはその堆積面より高いところに岩屑しぶき帯がある (Fig. 7 の L 付近)。その斜面では現地にあった大きな樹木の倒木が多い (Fig. 20)。立ったまま地表上 1~2 m 付近で折損し上部が失われている樹も少なくない。岩屑の堆積が薄いため大きな樹の折れた根元部分や小さな崩落部では元の斜面が露出している。このような岩屑に被われた斜面の上限は谷底を埋める岩屑堆積面よりも最高 10~15 m 高い。しかし、後者が高いところ (合流する濁川の正面、Fig. 7 の M 付近) では、両者の高度差はほとんどない。岩屑しぶき帯の上限の高さは数 m の範囲で変化するが、濁川狭さく部の西南西にあたる場所 (L 付近) で最も高く標高約 1050 m に達している。岩屑の分布範囲の上限が斜面の比較的緩いところ (L と M の中間付近) で浜辺をかけ上った波の形のように山側へ凸の馬蹄型を示すところもあった。岩屑分布の上限は岩屑斜面の上縁の樹林中にあり、そこでは 5~15 m の間、樹間に岩屑が散在している (たとえば Fig. 7 の N の沢の入口右岸の小尾根付近)。これらのこととはこの斜面の岩屑が密な集団として空中を斜めに飛行してきて堆積したものであることを示している。このことはさらに、樹間の地表に以前からあつた大きな石の表面 (地表より約 50 cm 高い) にも積雪のようにより細かい岩塊・泥塊の層がのっていること (Fig. 19)，その付近の樹幹の地表から数 m 高いところまで谷に面した側に岩屑の打撃や泥塊のこすりによる樹皮の剥離や泥塊の付着がみられること、岩屑散在部の一部の樹の梢が立ったまま黄色を帶びていること (空中写真による)，地形的に突出した尾根の蔭や支沢 (N および M の北) の入口の奥まったところでは岩屑の分布上限高度が低い (一定の“水位”を示さない) こと、などに示されている。このほか、岩屑が散在する部分の樹には岩屑斜面に面した側の高いところの小枝が失われているもの、他の樹からきた枝がいくつも谷側の根元部分にからみついているもの (Fig. 21, その枝の末端は樹幹との付け根で引き裂かれた形をしている。その上に岩屑がのる), 倒れた木の上に薄く岩屑がのっていて岩屑到着前に樹が倒れたと思われるもの (Fig. 20c), などが見られた。これらはこの岩屑のしぶきに強い風が伴っていたことを示すものと思われる。

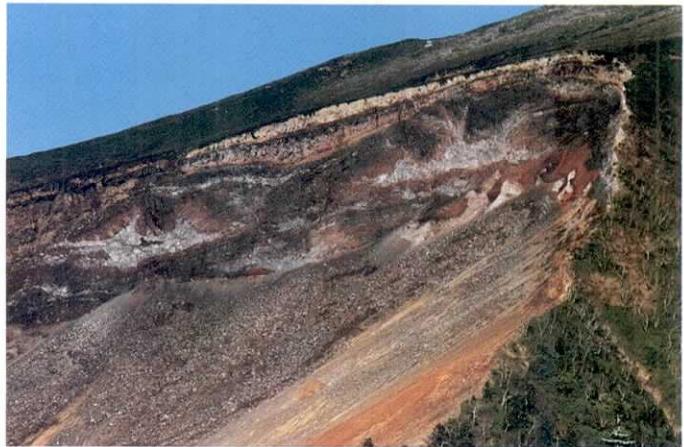
Fig. 8. (a) Head of the collapsed area.

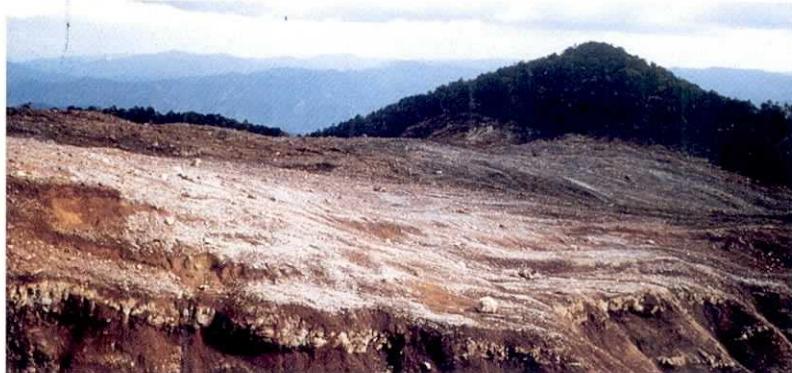
(b) Stripped volcanic slope with thin veneer of debris on the left of the upper Denjogawa Canyon. The surface features are shown in Fig. 9.

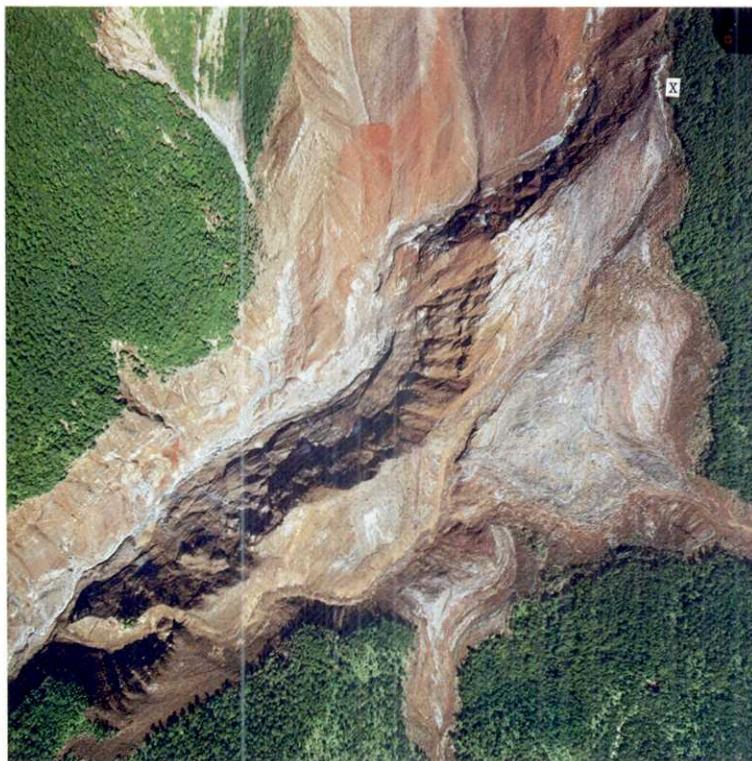
Fig. 9. A-facies deposits on the volcanic slope in the Upper Denjogawa Canyon area to the south of the collapsed slope (*cf.* Fig. 4).

(a) vertical aerial photograph
(Nakanihonkoku Co.)

その岩屑堆積物には、空中写真でみると白、赤褐、黄灰、暗灰などの多色の縞模様がある (Fig. 9)。これは灰白色～暗灰色の溶岩片、赤褐色のスコリア～火山灰、黄褐色の風化した火山灰などが帶状に配列して生じたものである。各色の帶は幅 1 m～数十 m 程度で長いものは空中写真上で 200～300 m 追跡できる。各帶はほぼ直線状あるいはそれがしばしば強く弯曲して上流に凸の馬蹄型を示している。また、より複雑な縞模様を示す部分もある。

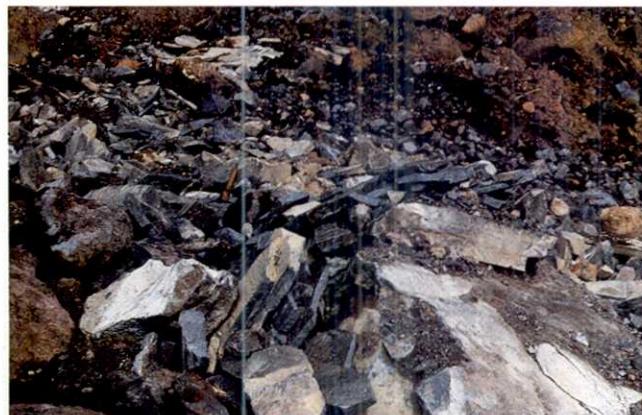
(b) imbricate structure of platy lava fragments which form a white band near X in Fig. 4 (the debris came from the upper-left).

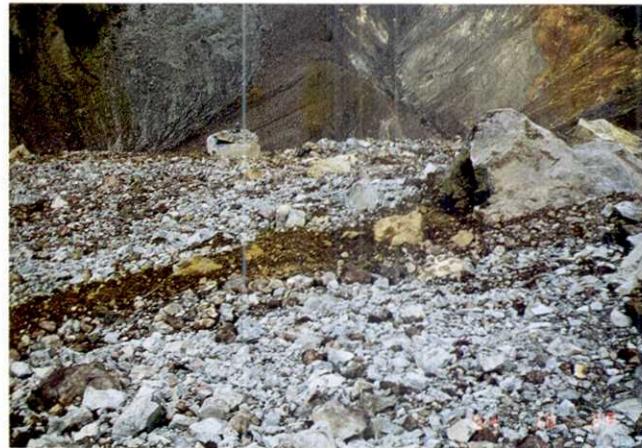
(c) uncovered narrow "shadow" (brown) behind a large block (on the right), downstream to the left. loc. Y in Fig. 4.

馬蹄型に弯曲した白色の縞模様はこの台地の西縁付近にいくつもみられる。馬蹄型の頂部 (最上流部の強い弯曲部) には堆積面上に突出した比較的大きな岩塊 (径 1 m~2 m) が座している。白色の溶岩片はその岩塊に進路をさまたげられたように、岩塊の上流側でそれを取りまくように左右にわかれて 2 条となり、全体として馬蹄型に連なって堆積している。その岩塊のすぐ下流側の地表にはその白色の溶岩片は分布せず風化した黄褐色の火山灰やその他の先着していた岩屑がその岩塊の影のように、下流側へ細長く分布している。Fig. 9c はその様子を示したものである。この岩塊の上流側の表面にはしばしばその時の各溶岩片が衝突してできた白い傷痕が目立つ。その岩塊自身が一部砕かれてその破片が下流へ尾をひいて分布している例もあった。

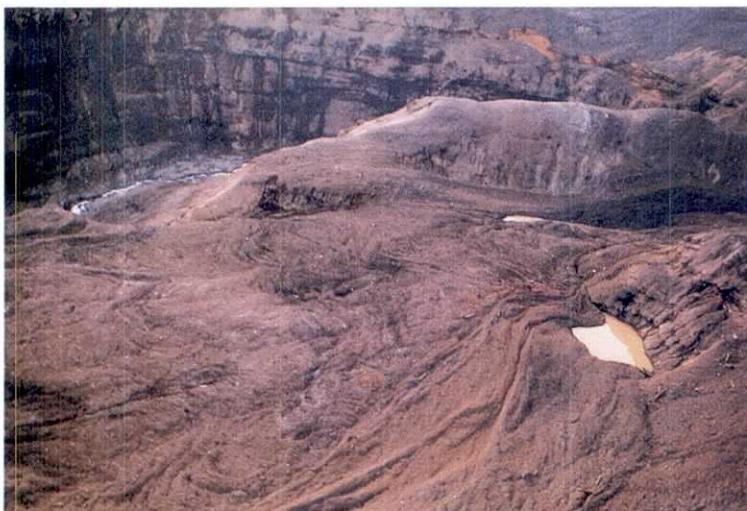
Fig. 11. (a) Surface of the debris avalanche deposits (south of loc. A in Fig. 10a).

そこでは、i) 一面に生えていた熊笹の茎やその中に点在していたかん木は突風を受けたようそろって南側へ倒れていた (Fig. 11b), ii) その上に岩屑 (径 50 cm 以下) が散在していた、iii) 比較的大きな岩塊の落下による衝撃孔 (径約 30 cm) がある、iv) 熊笹中の樹や森林の縁の唐松などは多数、地表から 2~5 m のところで折れて樹冠部が失われ

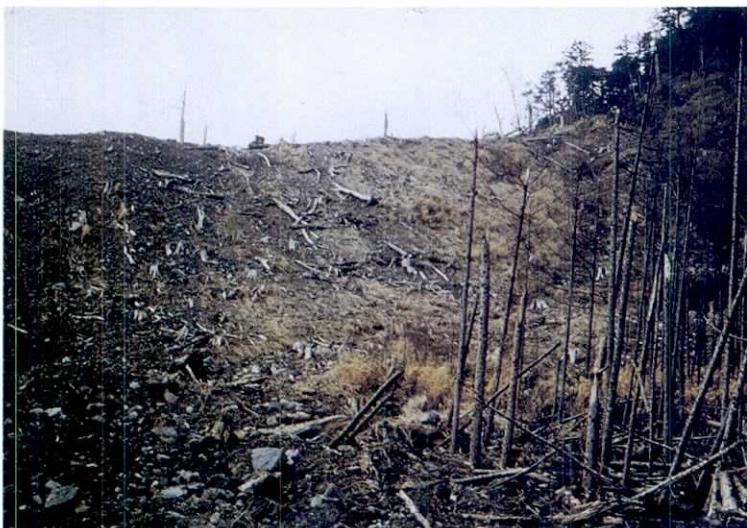
(b) Toppled and topped trees in the debris-spray zone near loc. A in Figs. 5 and 10(a). On the yellowish slope debris are scattered partly covering the surface of low striped bamboo. Dark surface on the left is covered completely with debris.

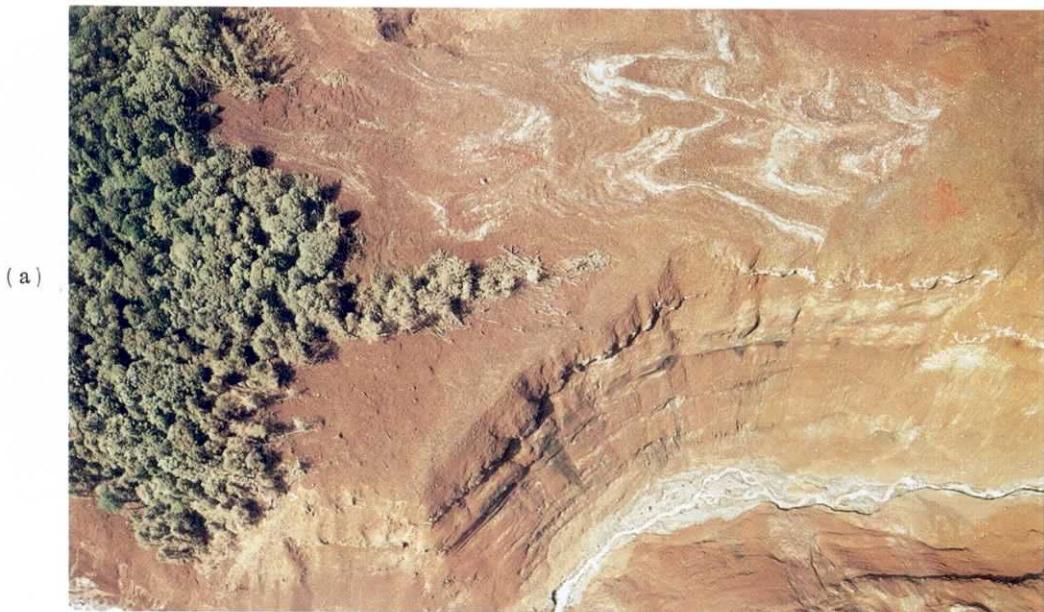
Fig. 12. Debris avalanche deposits and damaged forest on the slope near loc. D in Fig. 5.

(a) fold-patterned a-facies deposits are covered unconformably with structureless b-facies deposits (on the right). Looking west beyond the Denjogawa Canyon. (photo by Asahikoyo Co.).

上述の左岸尾根の対岸の、右岸尾根の上には濁沢へ越えた岩屑流堆積物がある（Fig. 5のD付近）。この岩屑流の尾根上での末端部（標高約1500m以下）には、空中写真（Fig. 12a）によると、樹林に接してa相から漸移して褐色にみえる泥質の岩屑（b相）が、粉体の表面のようなこまかい凸凹をもち吹きだまり状にうずたかく積っている。僅かに残った樹の幹は斜面の下流側へ倒れ、孤立している樹はその上流側の枝を失っている

この尾根上では上記のほか a 相がその側縁部で b 相に漸移しているところ（この尾根の上部西側部分など）もあるが、a 相を明瞭に不整合に被う b 相堆積物もある（標高 1520 m 付近など、Fig. 12a）。上述の吹きだまり状末端近くにも伝上川から僅かに溢流した b 相があるが（標高 1500 m 付近）、それは上述の吹きだまり状部を被覆している。

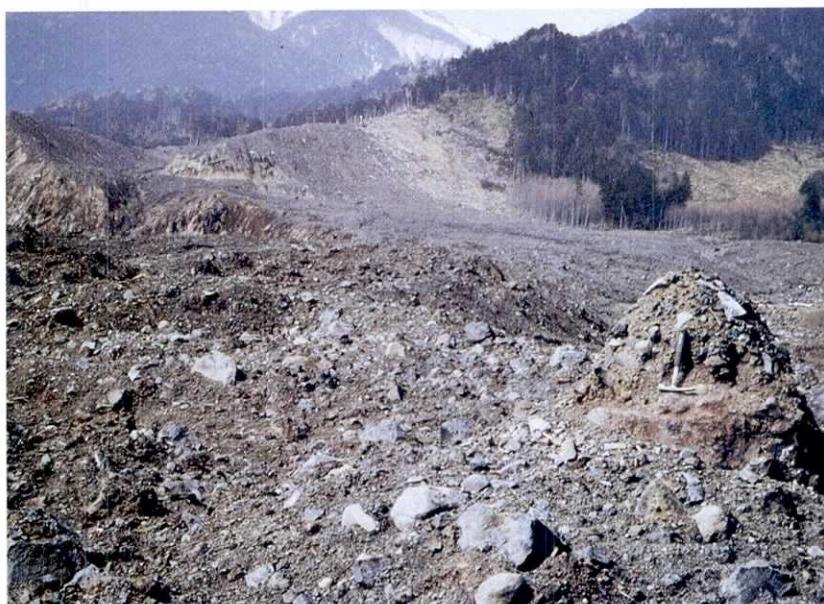
(b) Debris cone resting on a large block in the deposits.

この岩屑流の表面に座している大型の岩塊の上には、比較的細かい岩石や泥塊が積み重なって、高さ1m以上の尖塔をつくりまわりの堆積面上に突出している場合もあった（Fig. 13b）。このことは、その大きな岩塊が動きを止めてから後にも、なお他の岩屑がその上に落下・定着したことを示している。

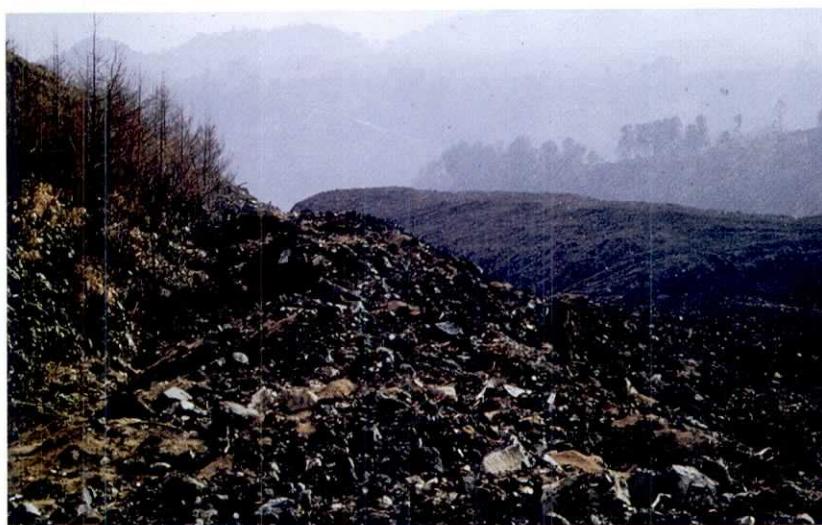
(c) Debris levee along the margin of the b-facies deposits.

この沢のやや北方から南方まで約700mの間の火山緩斜面上では、この岩屑流の東縁に高さ1～2mの、岩屑の集積による堤防状地形（岩屑堤防）ができる（Fig. 13c）。この岩屑堤防は、万里の長城のように地形の小起伏（5～10m）に応じてその高度を変え流下方向につづいている。しかし、その平面形はその小起伏の等高線と関係なくほぼ直線状に岩屑流の外縁をふちどっている（Fig. 10b）。堤防に接している唐松は岩屑のために半ば埋れ押されて外側へ傾いている。岩屑堤防の外縁は明確で、その外側の地表に岩屑しぶきはみられない。この岩屑流は標高1400m付近で伝上川東支谷の中に流れ込み後述のようにその谷壁にも堤防様の地形を残している。

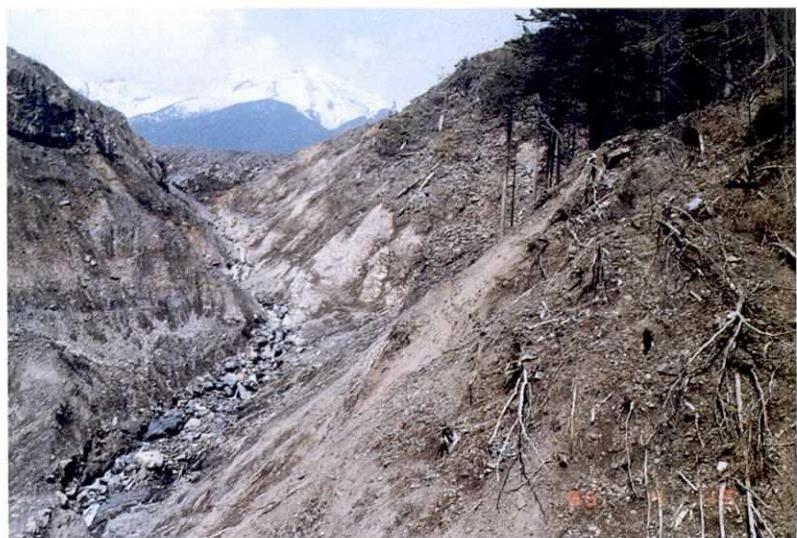
(a)

Fig. 14. (a), (b) Toppled trees and scattered debris in the debris-spray zone on the left wall of East-branch Canyon (loc. E in Fig. 5).

この湾入部の岩屑ベンチは伝上川東支谷に直接面している谷壁（湾入部の上流側）にも同様の形態でほぼ同じ高さでつづく。ベンチの下方の斜面は湾入部斜面よりも岩屑に乏しくところどころに基盤（火砕物質）が露出している。ベンチより上方の斜面は上述の湾入部の斜面とは異って、ベンチよりも約 20 m 高いところまで熊笹、かん木、杉の巨木などがその場で根付きのまま下流側へなぎたおされその上に小石、泥塊・岩塊（灰黒色の溶岩片など、径 30 cm 位まで）がまだらにのっている（Fig. 14a, b）。さらに上方の林の中にもいくつかの岩屑、青い杉枝、磨耗した木材片などが、林の下限から約 5 m 奥までとびこんでいる。

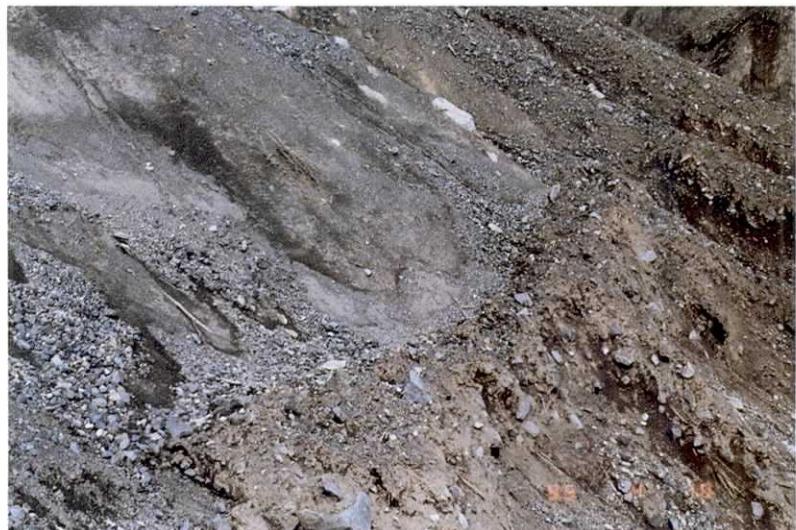
(c) Debris bench on the eroded slope (loc. G in Fig. 5).

前述の、東支谷左岸に岩屑ベンチをのこした b 相岩屑流は、同じ谷の右岸（Fig. 5 の G 付近）の浸食斜面上にもほぼ同じ高さ（標高 1300 m 付近）に岩屑ベンチをのこしている（Figs. 8c, 14c）。この岩屑ベンチより下方の斜面は b 相岩屑にうすく（0.5 m 以下）被われていて、遠望するとベンチより上方の斜面よりも濃い暗褐色に見える。この斜面には林道があったが、そのごく一部をのぞいて全く拭き払われて地形にのこっていない。

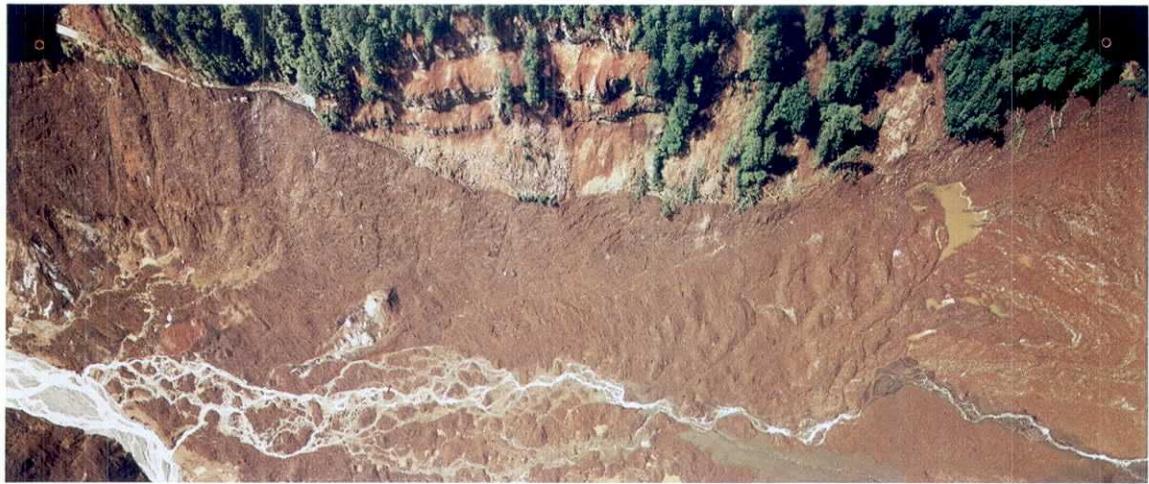
Fig. 15. Debris-covered slope and canyon floor of the Nigorizawa Canyon at the junction with Denjogawa Canyon (loc. H-I in Fig. 5). (photo by Asahikyo Co.). The upper edge of the deposits decreases in height upstream (to the right), indicating a temporary upstream flow. Debris surface on the valley bottom represents the back-flow (downstream flow) after the movement of temporary upstream flow. A pond (near the right end) was formed between the upstream flow from the left and downstream flow along the Nigorizawa Canyon from the right.

上述の岩屑ベンチはさらに下流まで断続してみられる。その高さは澟沢・伝上川合流点付近の澟沢左岸では標高 1300 m 以下、同右岸（Fig. 5 の H 付近）では 1330 m 以上であり、下流部分の方が高い。これは伝上川を流下した上述の岩屑流の正面に澟沢右岸の谷壁があり岩屑流の“水位”がそこでせきとめられるように一時高くなったためである。この“水位”上昇部の澟沢右岸（Fig. 15）には滝越からの鈴ヶ沢林道があり、その路面上にこの岩屑流の岩屑堤防がある。その堤防は植物片を多く含んだ泥塊や各種の岩塊が積み重なったもので堤防の高さは 1~2 m、外側斜面の勾配は 40° 位ある。この岩屑の一部は道路のガードレールを谷側から押しつけ、かん木がその間にはさまっている。しかし、これらには岩塊などの打撃による損傷はみられない。岩屑表面より僅かに高所にあるガードレールの谷側の塗装面にはその正面（東方）から飛来した泥しぶきが一面に付着している。また、付近の鉄柱は高さ 3 m 以上まで泥水のしぶきで汚れていた。空中写真によると付近の樹の梢部分が黄色になっているものがあり、この合流点付近では岩屑面より 10 m 以上も高く泥水のこまかいしぶきが飛んだと思われる。

は大きな水たまりがあり、その上流と下流で表面の流動形態が異なる (Fig. 15)。下流から逆流した部分の表面には中央部が陥没しその中に上流に凸の弧状の小崖が幾重にもできている。これらの崖地形はこの逆流部分が逆流後再び下流へ流動した時に生じた引張りの構造であると考えられる。

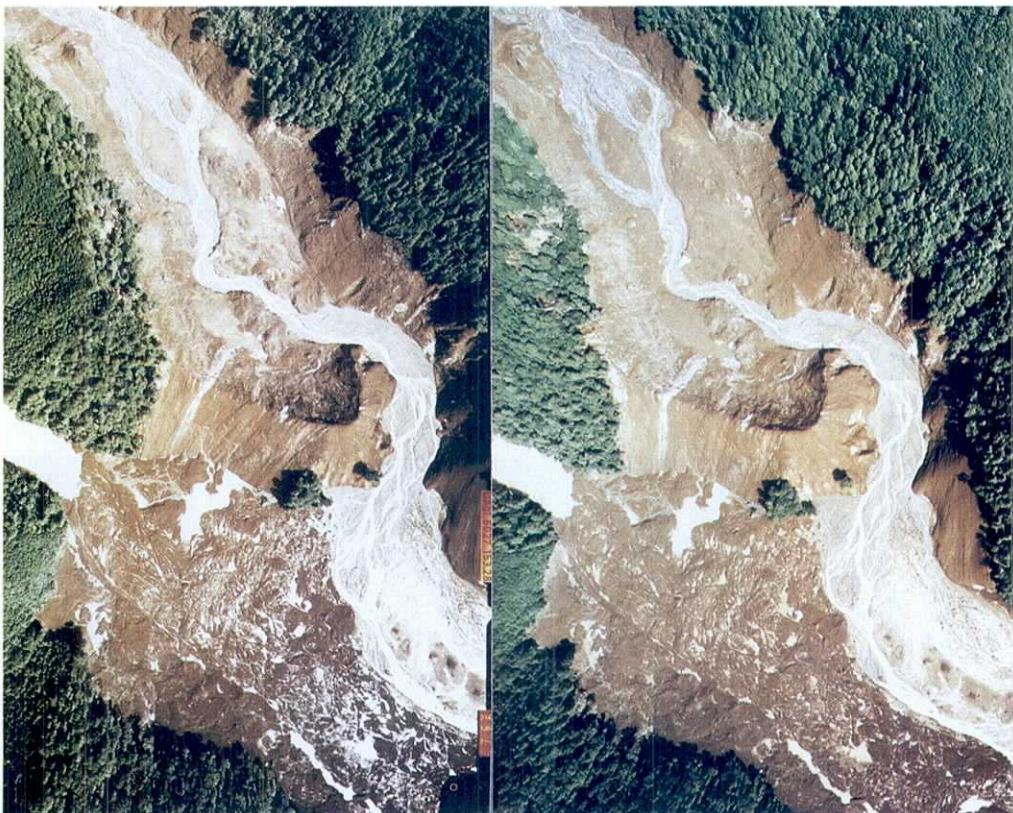
Fig. 16. Vertical view of the junction of the Otakigawa River and the Nigorigawa Canyon. cf. Fig. 7.

濁川合流部付近の王滝川の谷底を埋めた岩屑流の堆積面の上にはいくつもの弧状の凹凸地形があるが (Fig. 16)，その様子は Fig. 7 の M から北北西、王滝川滞水域南辺 (Fig. 7 の P 付近) に至る線を境にしてやや異なる。この境界線の位置は埋没以前の王滝川の右岸の段丘の縁にほぼ一致している。この境界線の北東側の広い堆積面上には空中写真に

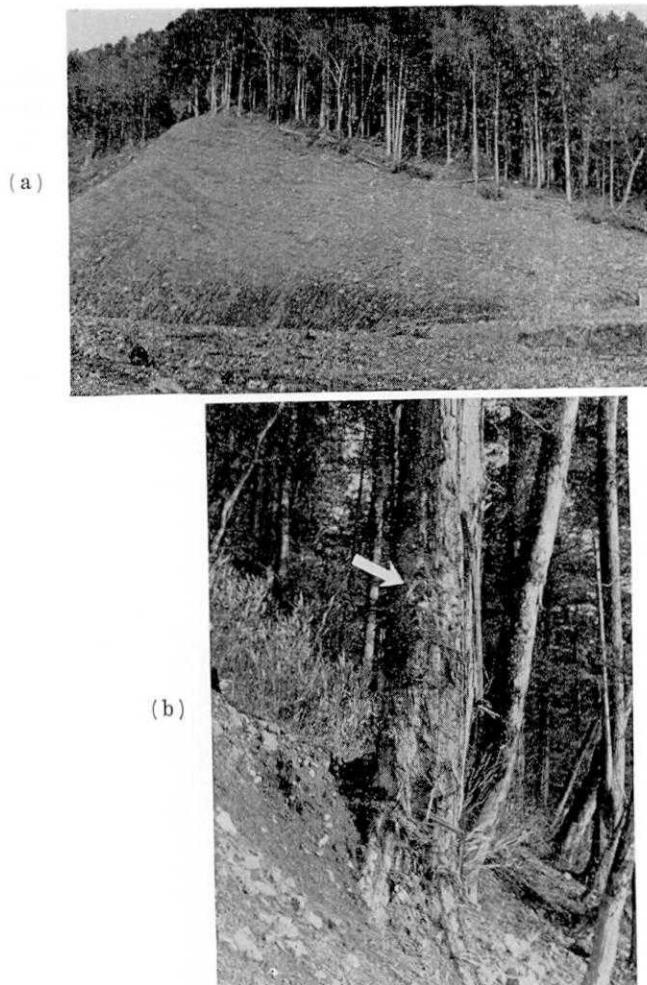
Fig. 18. Debris-covered slope with the debris-spray zone (loc. K in Fig. 7).
 (a) looking east. The avalanche passed through from the left.
 (b) stones stuck into a trunk by the debris spray.

この狭さく部左岸の岩屑で被われた斜面上縁には岩屑堤防ではなく、斜面を被う岩屑が次第にまばらになり林間の植生ある地表に移化していた（林間の岩屑散在帯の幅は 5~7 m、岩屑の岩塊の径はおよそ 0.5 m まで）。その漸移部には倒木が多い。残って立っている樹の幹には狭さく部に面した側に地表から 5 m の高さまで石の打撃による樹皮の損傷や脱落あるいは石片の樹幹へのめりこみ (Fig. 18b)，泥塊や角礫の付着などがみられた。これらのこととは、斜面を被う岩屑のすくなくとも樹林に近い部分と樹間の岩屑はこの狭さく部を通過した流れからしづき状に飛来したものであることを示している。

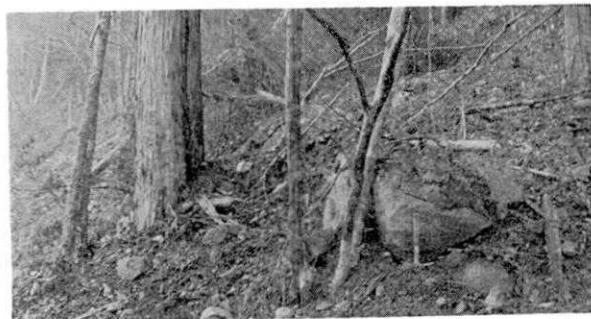
Fig. 19. Scattered debris in the forest in the debris-spray zone. Note the debris accumulated on a boulder in the forest (loc. L in Fig. 7).

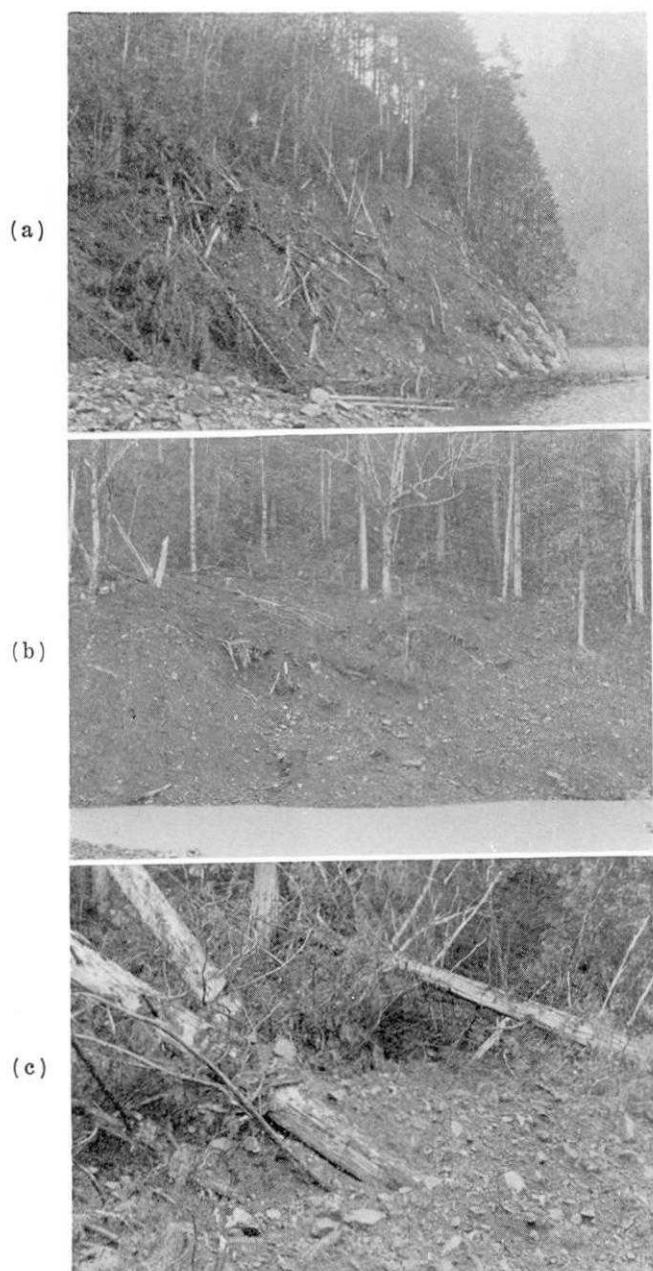
Fig. 20. Debris-spray zone on the right slope of Otakigawa River.

(a) toppled trees and debris (loc. P in Fig. 7).

(b) toppled trees covered with debris (near loc. L in Fig. 7).

(c) same as above (northwest of loc. M in Fig. 7).

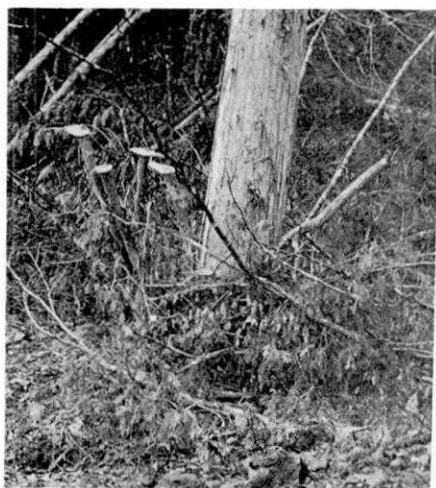
Fig. 21

Fig. 21. Torn-off branches which blew together around the base of the tree trunk in the debris-spray zone (near loc. M in Fig. 7).

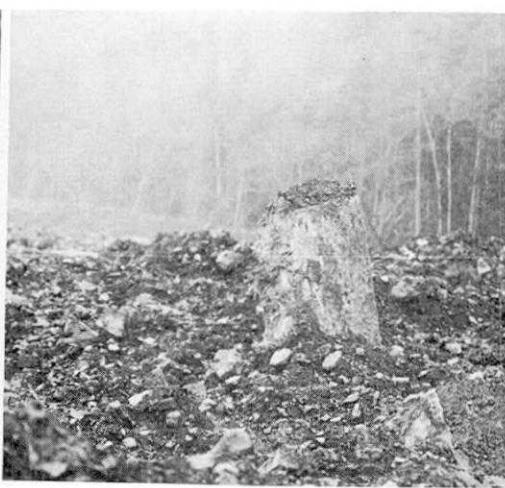
Fig. 22

Fig. 22. Debris resting on a drifted tree trunk protruding on the debris avalanche deposits (at Gagiganodo).

この付近での岩屑流堆積面上に突き出た太い樹根の頂部（周囲より約 1 m 高い）には岩屑が 20 cm 以上の厚さでのっており (Fig. 22)，この付近でも岩屑流の流路上では最後まで岩屑のしぶき状落下があったことを示している。

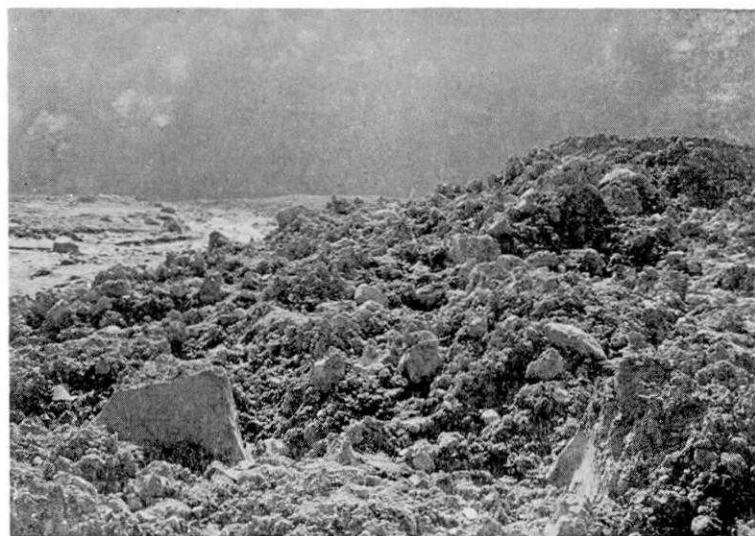
Fig. 24. Debris mound covered with b-facies deposits (1 km west of Korigase).

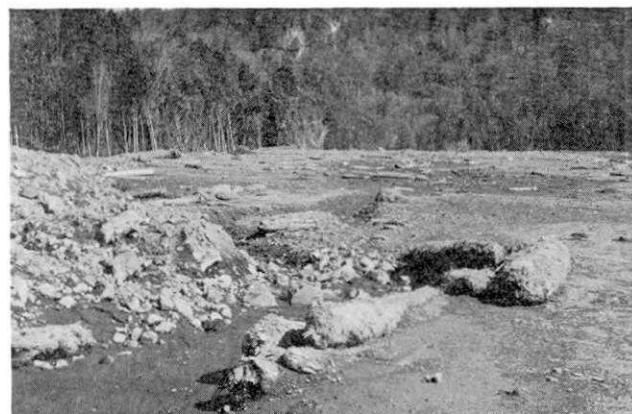
Fig. 25. Surface of the water-saturated debris flow deposits (c-facies) near Gakiganodo. The rugged left part is of the b-facies deposits of the avalanche. Notice that the surface of the c-facies deposits is smoother than that of the avalanche deposits and that the drifted tree trunks are concentrated on the c-facies surface.

現河流に近い部分に上述の岩屑流堆積物を一部浸食してそれを被う土石流堆積物（e 相）がある。この堆積物の表面は岩屑流のそれと異なって多くの流木が表面近くに散在し概して極めて平坦であり、表面の広い部分を分級された細礫～砂が占めている (Fig. 25)。空中写真では b 相岩屑流よりも淡い褐灰色をおびていて岩屑流堆積物から容易に識別できる。すくなくともその表面近く（約 1 m）の断面では堆積物の上方への粒径級化構造が明瞭である (Fig. 26)。これらの性質はこの堆積物が水に懸濁して移動し定着した泥流～土石流堆積物であることを示している。この土石流堆積物にはその周縁部に岩屑堤防も岩屑しぶきもみられない。堆積面の縁辺部には樹の幹の下部がこの堆積物に埋れているが、無傷で

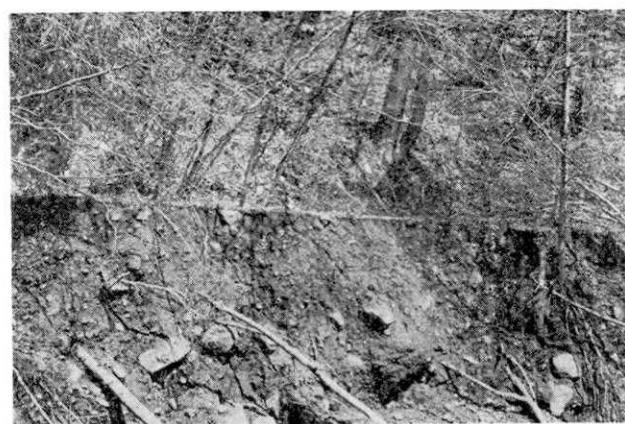
Fig. 26. The smooth surface (middle horizontal line) and vertical size-grading of the c-facies debris flow deposits.
