28. 热海・初島における 1923 年 関東地震津波の挙動

地震研究所 羽鳥徳太郎*

28. *Tsunami Behavior of the 1923 Kanto Earthquake at Atami and Hatsushima Island in Sagami Bay.*

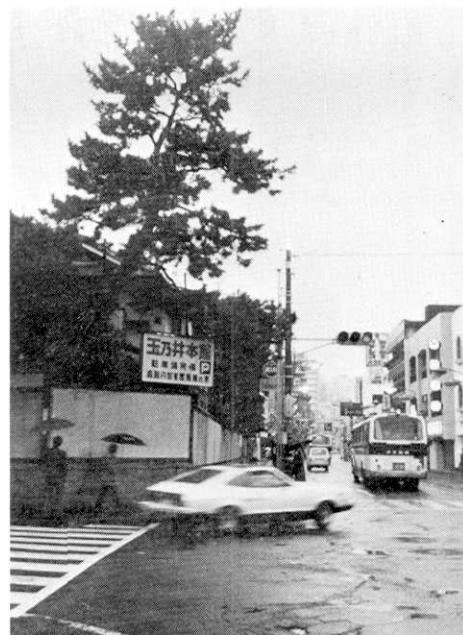
池田（1925）は、海岸付近の松の木に上がった潮位を住民から聞きとり、海面上 12 m の波高を測定した。現在、測定地点に 10 数株あった松は切り払われ、わずか 1 本の松を残す温泉街に変り（Fig. 3），浸水高を測る手掛かりはない。海岸付近の地盤高は平均海面上 4 m もあり、すべての家屋が洗い流され、また浸水高の記録が示すように、津波の高さは海面上 7.0 ~ 8.0 m に達したことは間違いない。

Fig. 3. Present view of Atami street. The inundation height of 12.0 m was measured at a pine-tree (No. 8 in Fig. 4).

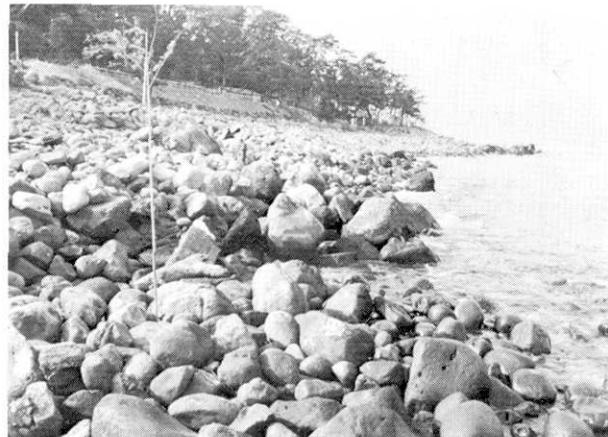
Fig. 5. Hatsushima Island was uplifted almost uniformly by about 1.8 m at the time of the 1923 Kanto earthquake. Sea level just under a rock (arrow) ebbed away after the earthquake.

池田（1925）によって、島の周囲の地盤変動が詳しく調査され、全島で 1.5~1.8 m 隆起したことが明らかにされた。Fig. 5 は最近の漁港付近の海岸を示したもので、矢印で示す通称“トソビ岩”的ところまで地震前には海水があったという。初島の集落は、島の北側の漁港に面したところにあり、ここで坂下登一郎氏（73 才）、妻けいさんおよび新藤はなさん（79 才）から体験談を聞くことができた。
