6. 昭和18年9月10日鳥取地震の被害

地震研究所 岸 上 冬 彦

6. Damages from the Tottori Earthquake on Sept. 10, 1943.

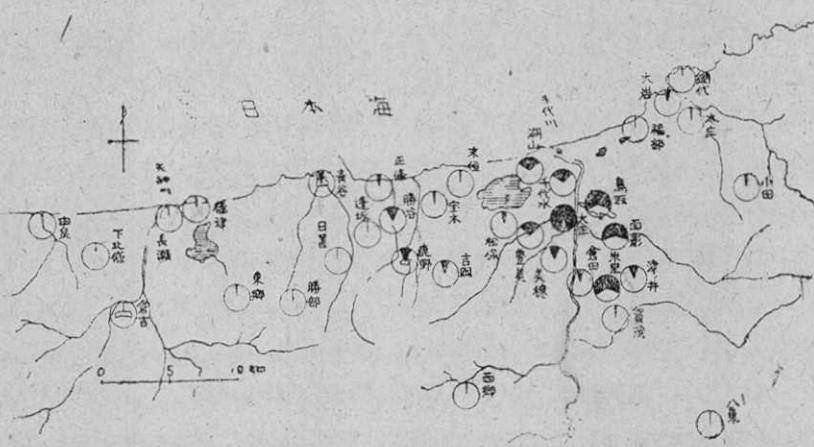
第 1 圖

第2表で見られる通り、死傷者の約8割は鳥取市に生じ、家屋の倒壊も同所に多かつた。我が國都市の震災として最大級のものである。鳥取縣下の町村の全潰家屋と全戸数との比をとつて圖に示せば第1圖となる。此の圖は各町村の略中央に一定の大きさの圓をかき、その中の黒色の扇形の面積を以て全潰率を表はしたものである。此により鳥取市を始め、千代川の流域の被害の大きいことが明かである。一般に川の流域、言換へれば沖積土の上にあつた家屋の被害が大きかつた。

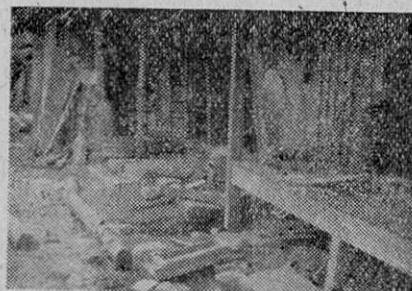
第3圖 (淺田氏寫)

鹿野断層上の農家の震害については既に多くの記述がある³⁾が、末用の東側の家は草葺で西を正面とし、間口6間、奥行3.5間、天井の高さ1.5間で、屋根裏は物置となつてゐた。家の中央の大黒柱の北側に土間が東西に貫き北側には牛小屋・納屋になつてゐる。南の部分は板間又は疊敷の居間であつた。この殆ど中央をN70°Eに断層が通つたが南の半分は餘り被害なく、唯牛小屋になつてゐる所が約1.5m東にずれたことが明らかであつた(第3圖)。此處で地震動について聞くと、断層の動いた所は

見す地震後氣付いた。棚の上の物は落ちなかつたが、位牌は倒れたと言ふことであつた。地震動の動きとは違ふものであらうが、地震断層の動きは急激でないといふ例となるものと考へられる。
