道路橋における鉄筋コンクリート床版の防水工に関する研究(その4)

—アスファルト舗装の締固めおよび輪荷重載荷が床版防水工に与える損傷の観察—

Study on Water-proof-layer for Reinforced Concrete Slab in Road Bridges (4)

野村 謙二*・魚本 健人**

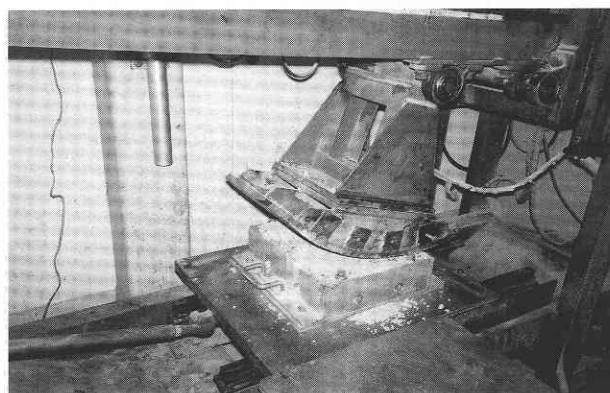
図2 加熱骨材の締固め作業状況

舗設後の床版防水工の状況を目視観察するため、密粒度アスファルト混合物の代わりに除去可能な加熱した骨材のみを締固めた。密粒度アスファルト混合物の配合¹⁾のうちアスファルトを除いた骨材の配合を表1に示した。表1の配合の骨材を180℃まで加熱し、アスファルトミキサで約1分間練り混ぜ、シート系防水工および塗膜系防水工の上に敷き均し、図2に示すようにローラーコンパクターで締固めた。なお、締固め時は骨材温度が160℃以上あることを確認した。ローラーコンパクターで締固めた後、12時間以上自然冷却した。十分骨材を冷却したら型枠を脱型し、表面の骨材を取り除き、床版防水工の状況を観察した。

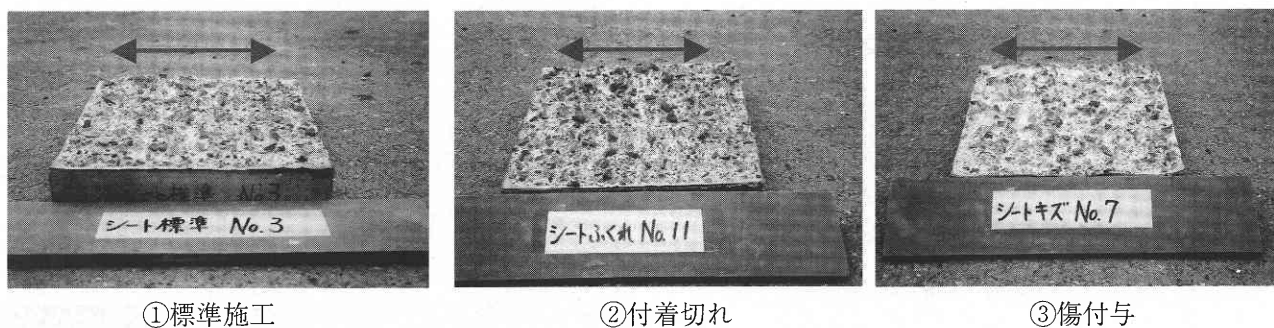
図3 表面骨材を除去した状況 (シート系防水工)

シート系防水工を用いた供試体の表面の骨材を除去した状態を図3に示した。図中の矢印はローラーコンパクターの進行方向である。この図から分かることは、シート系防水工に元々染みこんでいたアスファルトが締固めの熱により溶け出し、多くの骨材を付着していることである。また、表面を良く観察すると、シート系防水工から溶け出たアス

ファルトの脈が見られた。この脈はローラーコンパクター進行直角方向に尾根を生じていた。

結局、図3および図4からも分かるように、骨材の締めによるシート系防水工の損傷状況を確認することは困難であった。

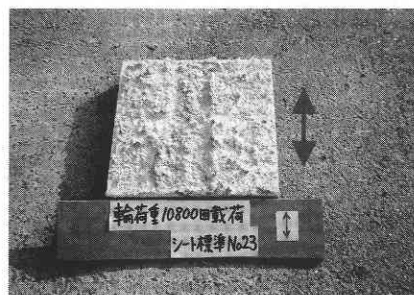
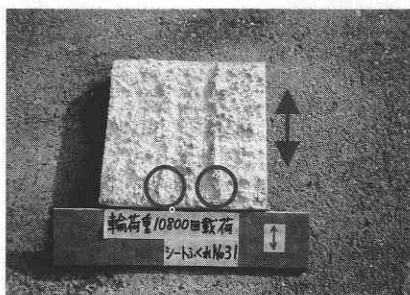
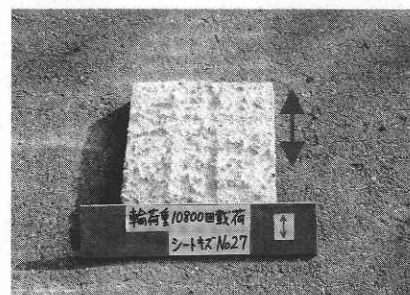
図8 表面骨材を除去した状況 (シート系防水工)

シート系防水工を用いた供試体の表面の骨材を除去した

状態を図8に示した。図中の矢印は輪荷重の進行方向である。この図から分かることは、輪荷重によりシート系防水工に元々染みこんでいたアスファルトが輪荷重進行方向に沿って鉛直上方向に浸透していることである。輪荷重載荷部と非載荷部の境界付近、その中でも特に輪荷重の静止点付近は、アスファルトの上方浸透が最も目立った。このことから、当該箇所付近はシート系防水工にとって最も厳しい環境にあると思われる。

結局、シート系防水工を用いた場合は、骨材の締固めの場合と同じく、輪荷重載荷による損傷状況を確認することは困難であった。しかし、シート系防水工の最も厳しい環境と思われる箇所が前報²⁾で報告した付着切れを有する供試体に塩分浸透が確認された箇所付近とほぼ一致している。

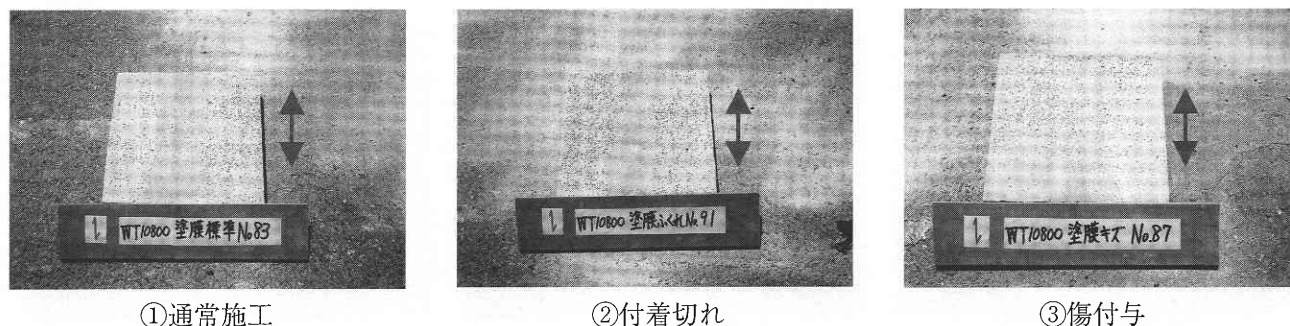
図10 表面骨材を除去した状況(塗膜系防水工)

塗膜系防水工を用いた供試体の表面の骨材を除去した状態を図10に示す。図中の矢印は輪荷重の進行方向である。この図から分かることは、輪荷重載荷部分の珪砂が多く剥がれ落ちていること、特に付着切れを有する供試体では塗膜系防水工に目視可能な損傷が発生したことである。この損傷はコンクリート面まで到達していることを確認した。図11にその状況を拡大して示した。これを見ると、発生した損傷は付着切れ部分と付着部分の境界付近に生じているのが分かる。輪荷重の往復による床版防水工と骨材とが磨耗し、せん断ひずみが集中する付着切れ部分と付着部分の境界付近³⁾に損傷が発生したものと思われる。密粒度アスファルト混合物を舗設した実験²⁾では大きな塩分の浸透が確認されなかったことから、骨材のみの状態はかなり厳しい状態と思われる。
