# 新潟地震調査概報

地震研究所 山口 林 造

(昭和39年7月14日発表—昭和39年8月10日受理)

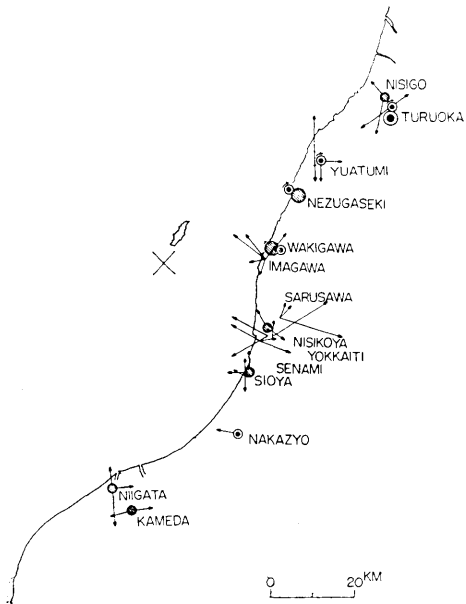
第3図 墓石および石燈籠(小さな円)の転倒と回転の方向。倒れた石燈籠が半分以下のときは円の一部分を白く残した

大地震の時には、その震央に近い地域で墓石や石燈籠の転倒あるいは回転の現象が起る。第3図に測定した結果を示すが、震央に対し測定した位置が一方に偏しているのも止むを得ないし、また震源の深さが40kmあることなどですつきりした結果は出ていない、図の中で矢印だけで示したものが、墓石の倒れた方向で、斜線の入つた小さな円のまわりに矢印をつけてあるのが石燈籠についての倒れた方向である。いずれも倒れた方向の共通性の大小、信頼度に応じて適当な長さで区分した。また墓石がかなり倒れていても方向が決めにくい時には、斜線を入れた大きい円で示した。斜線の部分は簡単の為に倒れたものが半分以下の場合には小さくとつた。

墓石の倒れたそれぞれの場所での水平加速度を大雑把に見積ると、塩谷で250gal、瀬波で300gal、震央に近い地域の四日市、西興屋、猿沢、脇川、鼠ヶ関、湯温海では400gal程度、鶴岡で250galである。然し脇川に近い今川の大雲寺では、縦横の比が6位でも半分は回転に止まり倒れずに残つていることもある。

更に石燈籠についても、かえつて震央に近い脇川、鼠ヶ関、湯温海あたりで全部倒れずに一部回転に終つているのがあつたのは、地震動の加速度以外の振動特性の違いによるものと思う。また脇川における墓石の回転、鼠ヶ関、湯温海、鶴岡などにおける石燈籠の回転が皆時計廻りになつてゐるが、それぞれの場所における地動の方向が、単に震源の方向あるいはそれに直角な方向であると考えただけでは全体を説明し切れない。

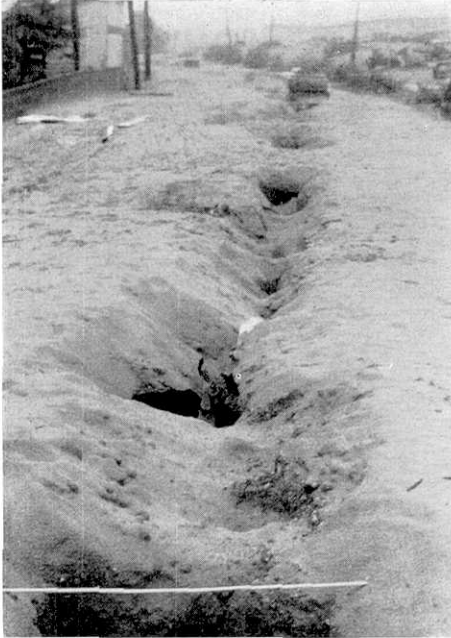
第6図 新潟市川岸町附近  
下水道に沿つた地下水および砂の噴出の跡。

そのような波状的な変形は白山駅および落橋した新潟駅東跨線橋附近での鉄道の被害にも見られた。特に白山駅附近線路路盤の盛土は 40m 前後の波長で波状的な陥没をし、レールが中宙りになつた個所もできた。また直ぐ下を路盤に沿つて通つている下水道にも変動の激しさは現われ、マンホールが 2m 近くも飛び出した個所さえもあつた。当然土砂の噴出流化現象は連続的に見られた。(第 6, 7 図)

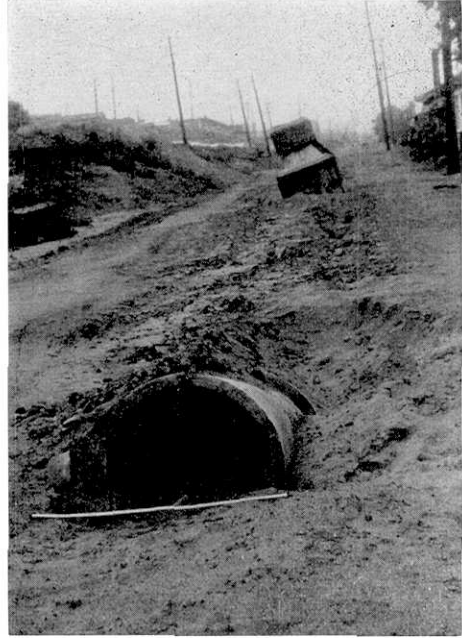
第7図 新潟市川岸町附近  
下水道の被害，マンホールの浮出し。

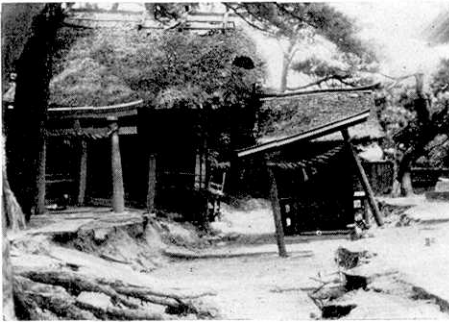
第8図 神林村塩谷  
塩竈神社境内における陥没。

このような埋立て地域における集中的な被害は新潟市に限らず、中条町の旧胎内川に沿った地域である富岡、大出、乙、山北村府屋における旧大川に沿った地域でも同様な原因で多くの被害を出しているのである。またもと沼地と考えられる神林村の塩屋、村上市の四日市、八日市においても似た現象を見ることができる。(第8,9図)。

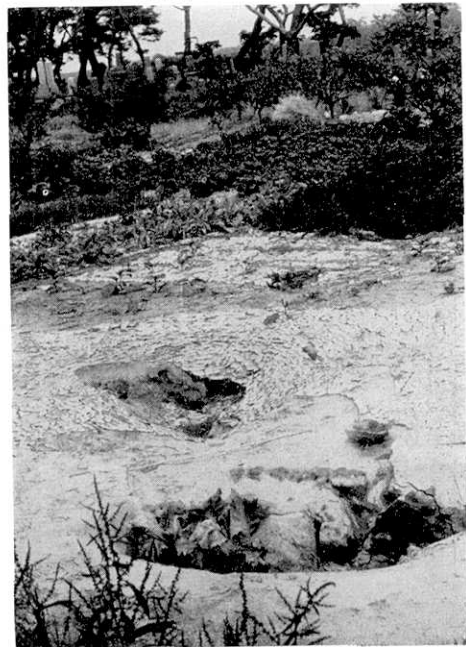
第9図 神林村塩谷附近  
畑中における地下水，土砂の噴出の跡。
