b. 増築部分の外観分析

(2) 大阪ガスビル

設計：安井建築設計事務所
大阪府大阪市
増築部分：1966 年竣工
既存部分：1933 年竣工

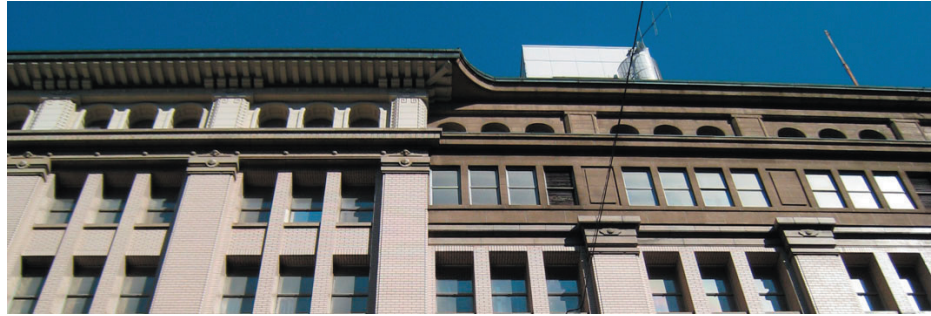
7,8階立面写真

7,8階では、既存の様式的な立面を延長しているが、そっくりそのまま延長しているのではない。構成などの基本的な部分を延長しながら、外装材や要素の詳細は既存部分と異なっている。

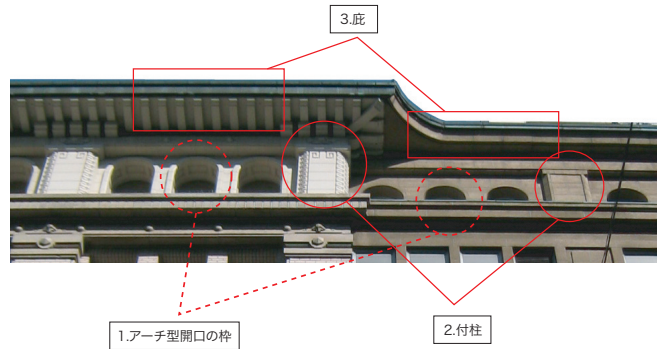
8階立面における対比

- ・ 8階の付柱の壁面からの出は小さくなり、彫り込まれた装飾は簡素化されている。
- ・ 8階のアーチ型開口の枠が、壁面から出がなくなり、壁面と同一面におさまられている。
- ・ 8階頂部の庇の出がカーブを描きながら小さくなり、垂木の装飾的表現が無くなっている。

既存	増築
1.アーチ型開口の枠	壁面から出る	壁面と同一面におさまる
2.付柱	壁面からの出が大きい 装飾が施されている	壁面からの出が小さい 装飾がなく、平滑である
3.庇	出が大きい 軒の装飾がある	出が小さい 軒の装飾がない

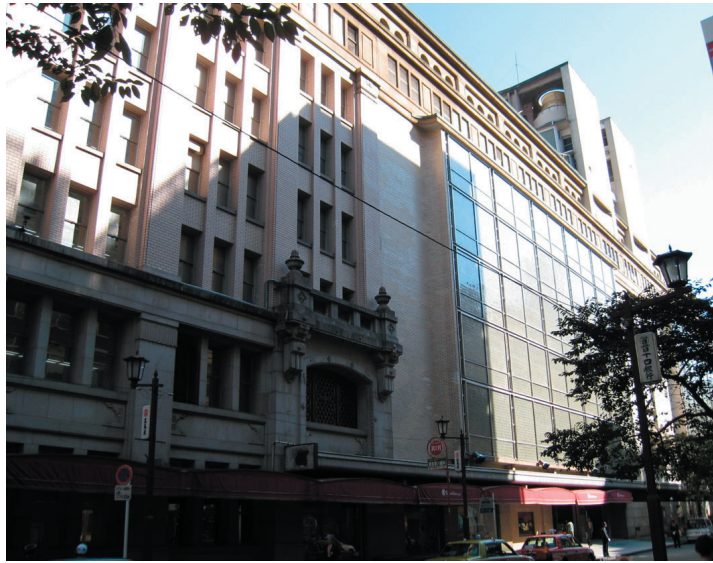
2-6階立面の写真

構成や形態は対比的ながら、素材やサッシュの割付において既存部分との連続をもつ。

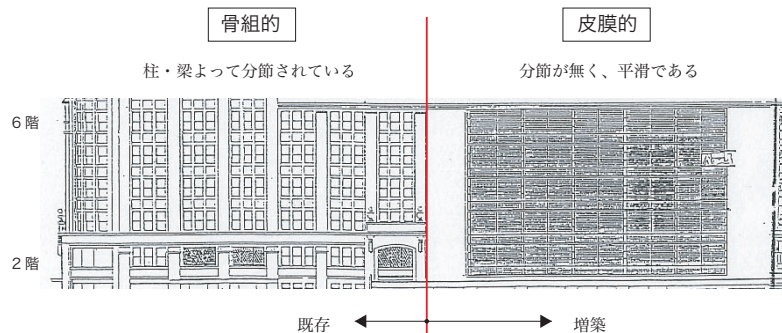
2-6階立面図

両端の柱1スパン分は開口部のない平滑な壁面で、それに挟まれた柱5スパン分は縦ガラスブロック張りの壁面である。

既存部分の柱によって分節された骨組的な表現に対して、増築部分は分節がなく平滑で皮膜的な表現となっている。

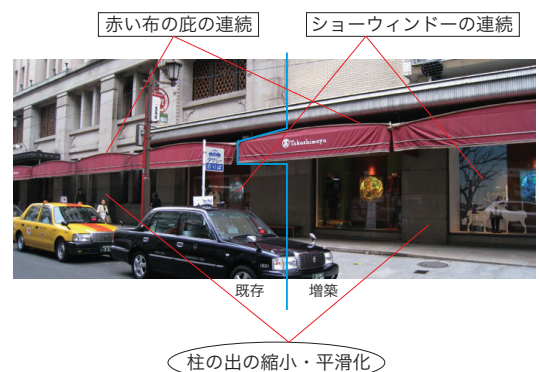
1 階の連続と対比

1 階部分では、既存部分から赤い布による庇が水平に連続し、柱間に大きなガラスのショーウィンドウがある、というのも同じである。

柱の壁面からの出は、既存部分と比べて小さくなり、また凸凹がなくなり、平滑な仕上げとなっている。

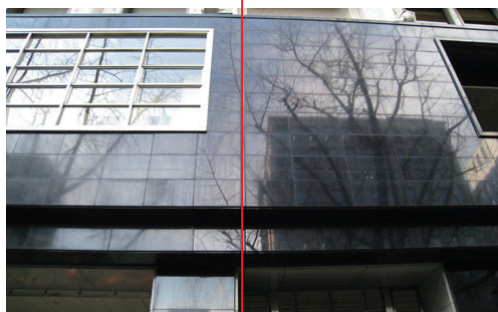
1,2階 黒花崗石貼り本磨き

1,2階は黒花崗石貼り本磨きで、石1ピースの大きさもほぼ同じである。

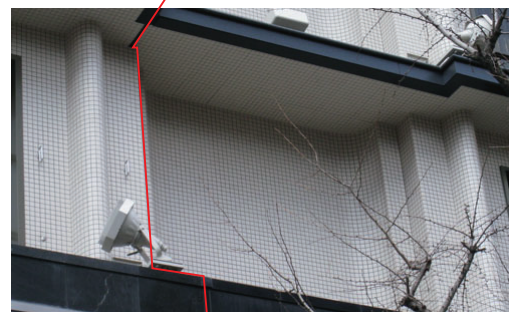
3-8階 白の磁器釉掛けタイル貼り

3-8階は白の磁器釉掛けタイル貼りで、タイルの大きさも同じである。
