第 4 章

歴史上の増築事例の外観分析

4-1. 事例分析

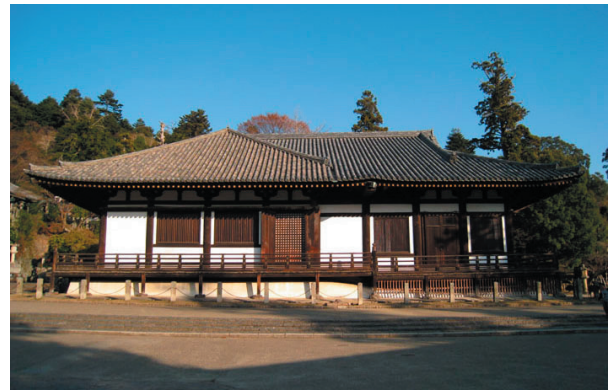
側面全景

法華堂は749年以前に造立されたと考えられる。桁行き5間、梁間4間、寄せ棟造の正堂と、その前面に桁行き5間、梁間2間の規模を持つ別棟の礼堂が建てられ、いわゆる双堂形式をとっていた。正堂は純和様の建築である。

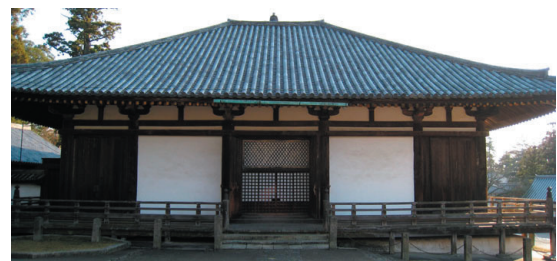
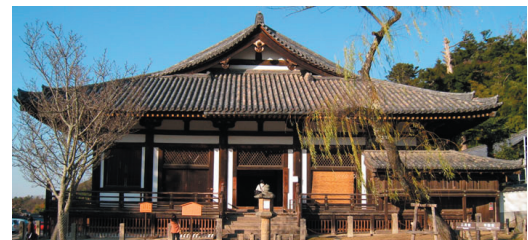
既存の屋根構造をそのまま利用して、正堂の棟に直交した新たな棟を架け、礼堂側正面は入母屋に見立てて屋根を架けている。軒の出は正堂部分と揃えられ、礼堂正面・側面部分ではもとの寄せ棟屋根の勾配がそのまま残っている。

礼堂正面から見ると入母屋に見え、正堂正面から見ると寄せ棟に見え、側面を見るときどちらでもない対立を含んだ複雑な形をしている。

正堂正面 寄せ棟

礼堂正面 入母屋

側面

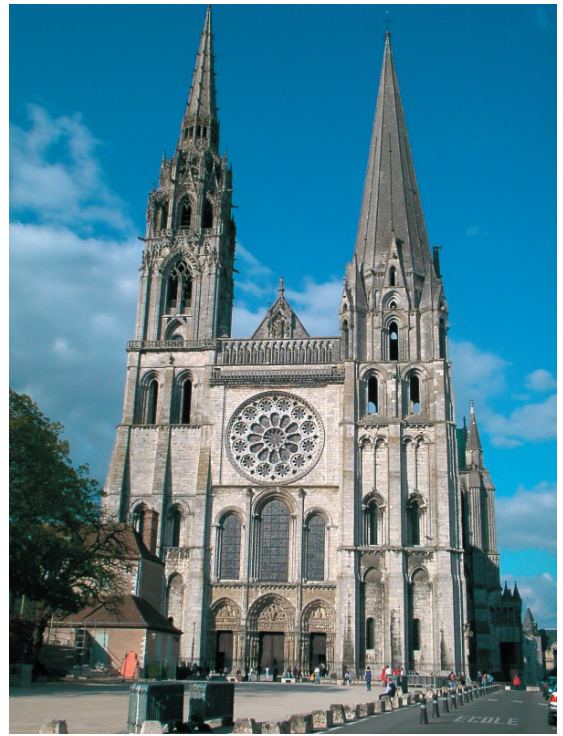
西正面向かって右のロマネスク様式の塔は、そのとき建てられた。その後工事は滞り、16世紀初頭になって、西正面左側の塔が増築された。

西正面外観

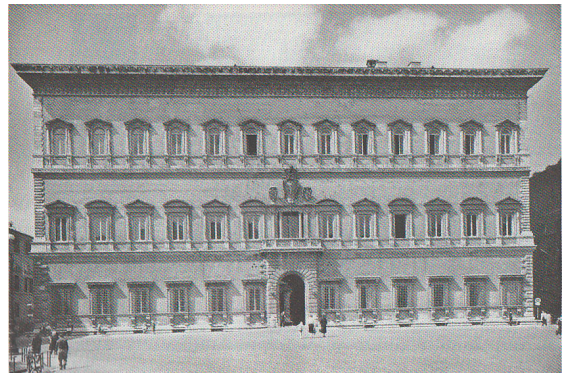
正面外観

パラッツォ・ファルネーゼは、ルネサンスの建築家、アントニオ・ダ・サンガッロにより設計されたが、1545年、パラッツォの2層目を建設している最中にサンガッロが歿した。

翌1546年、ミケランジェロが建築家として建設を引き継ぎ、新たに設計し直して、未完だった2,3層目を完成させた。

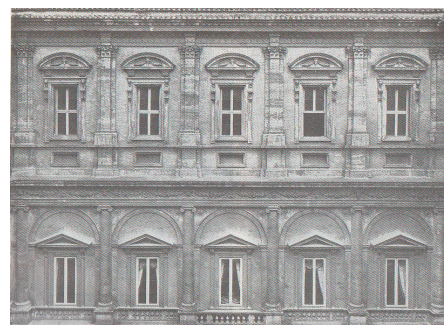
中庭側 ミケランジェロによる2,3階外観

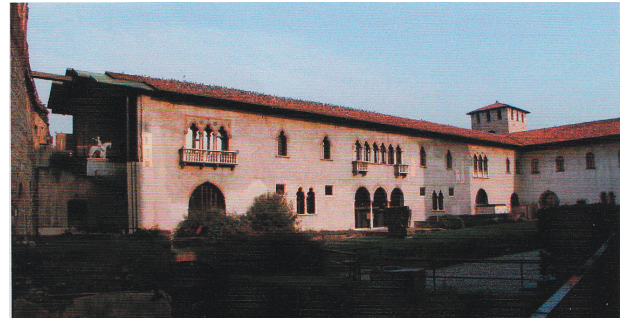
外観 スカルパの増築後

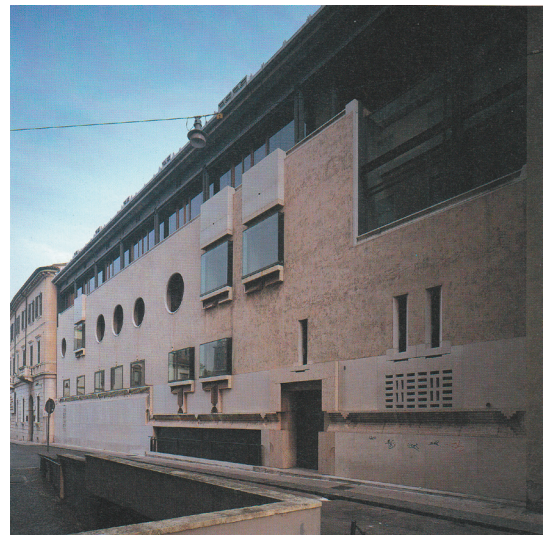
外観 手前がスカルパの増築部分

既存部分が切り妻の勾配屋根であるのに対して、増築部分は陸屋根である。また既存立面が2,3階において対称性を持っているのに対し、増築部分は非対称である。また増築部分は横連窓という近代建築のボキャブラリーを持つ。
