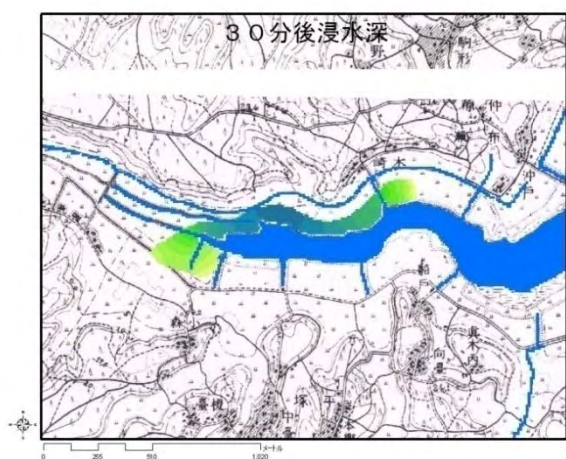
图 93 30 分後浸水深分布

图 95 45 分後浸水深分布

图 97 1 時間後浸水深分布

图 99 75 分後浸水深分布

图 101 90 分後浸水深分布

図 111 5 時間後浸水深分布

氾濫水は、水田地帯でありながら、浸水深、流速ともに一様でない分布が現れた。その原因として、川から沼へと変わる場所であることから、河岸段丘が目前に迫り、氾濫水の流れ込む低地が少ないということが考えられる。越流地点から対岸に流れると、多少低地に余裕ができるため流速が落ちた。しかし、全体として低地が少ないことには変わりなく、6 時間後には沼沿岸の水田がすべて水没した。

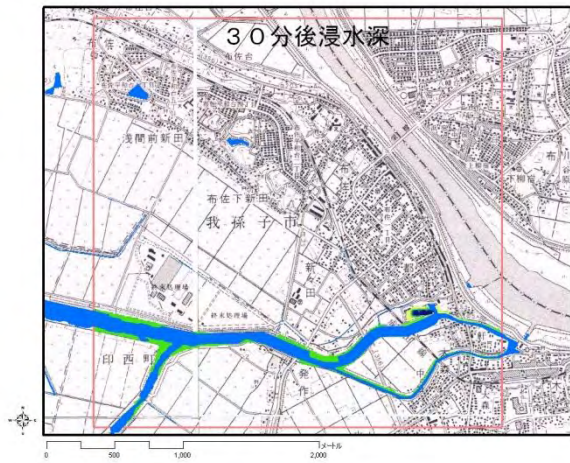
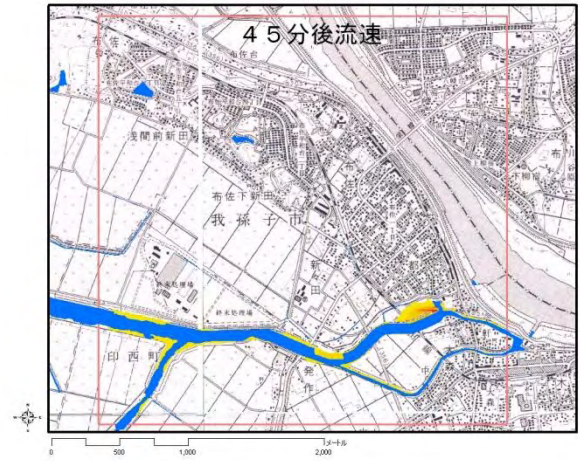
図 155 30 分後浸水深分布

図 156 30 分後流速分布

図 157 45 分後浸水深分布

図 158 45 分後流速分布

図 159 1 時間後浸水深分布

図 160 1 時間後流速分布

布佐地区は一部住宅地への浸水も発生したが、昭和 16 年洪水時のような広範囲に広がる被害は、農地以外については発生しなかった。昭和 56 年出水時の布佐地区は、常磐線をまたいで東側は市街化されていた。同時に道路網も整備されており、その道路が盛り土されていることから、堤防の役目を果たし氾濫水の拡散を免れたと考えられる。また、住宅地造成に当たり周囲の水田よりも多少かさ上げがされたという原因も考えられる。

浸水する箇所が集中した結果、浸水深は深くなり、流速も局地的には大きな値を示している。市街化され多くの人が行き交う場所であるので、こうした局地的な氾濫水の挙動も大きな被害のきっかけとなる可能性がある。
