# 箱根地方ニ於ケル震害ト其復舊報告

委員 田邊朔郎

第百號丁 箱根地方ニ於ケル震害ト其復舊報告

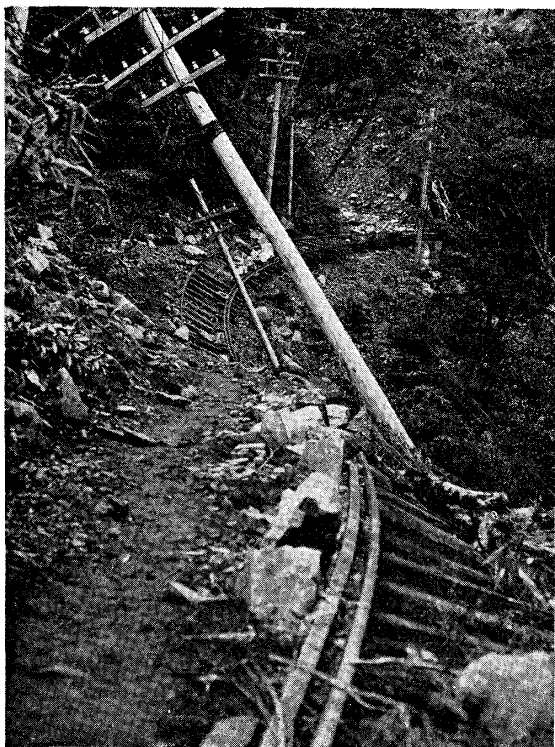
（後災震） 東下ノ宮道鐵山登根箱 九 第

震害ノ主ナルモノハ隧道兩口ニ當ル切取ノ崩落ト鐵橋橋臺

ノ袖石垣及橋臺兩側築立ノ沈下線路土抱石垣ト築立ヲ擁護スルタメニ作りタル土地ノ崩壞デアル又軌道上ヘ大石ノ落下シタトコロモアル、全線ノ殆ノ半分ハ被害アリ他ノ部ト雖モ軌條ハ全部手直ヲ要スル程度ノ被害アリ電柱モ二百本倒潰傾斜埋没シタ。

損害ハ凡ソ五十萬圓デアツテ震後直チニ着手スルヲ得ザリシガ全體ニ於テ線路及工法設計ヲ變更スルコトナク復舊スルコト、ナツタ、大正十三年春期以降ニ着手シ以後着々進歩シテ九月ニハ出山鐵橋迄一部ノ營業ヲ開始シ翌月ニ於テハ小涌谷強羅間ヲ開業シ年内ニハ全部復舊スルコトヲ得ズトモ大正十四年ニハ早ク全線ノ開業ヲ見ルコトヲ得ベシ。

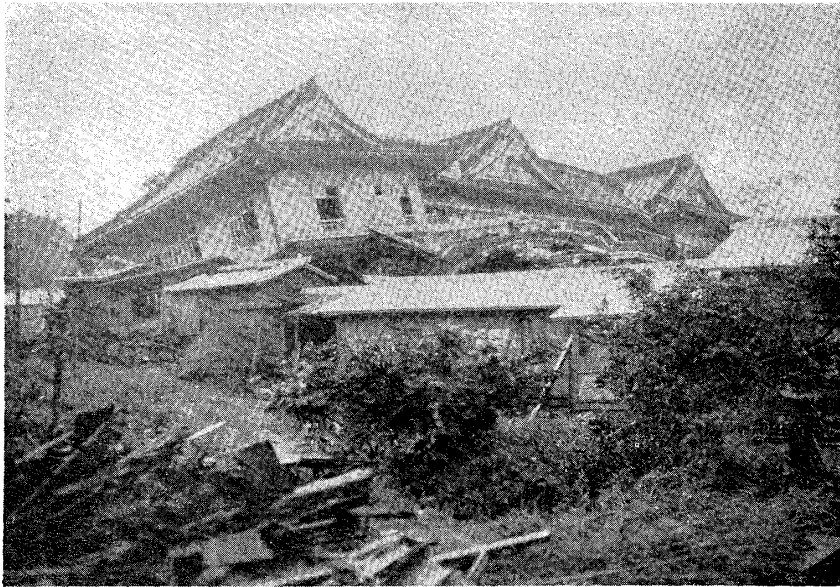
第二十二 ハコネホテル（震災後）

建築物デ被害ヲ受ケタモノハ煉瓦及ヒ石造ノ發電所ノ如キハ壁破レ屋根組ノ損シタルモノアリ既記塔之澤發電所ノ如キハ後チニ周圍ヲ鐵板張ニ改メタ、宮ノ下不二屋ホテルノ如キハ木造西洋建ニ附屬セル煉瓦煙突ノ破倒セルアリ土留石垣ノ擁壁ヲ土臺トシテ此ノ上ニ荷ノ掛ルコト、ナツテ居ツタ家屋ハ其ノ石垣ノ崩壞ニ伴ヒテ崩レテ最モ甚シキ損害ヲ受ケタモノデアアル箱根町ノ不二見ホテル、宮ノ下ノ奈良屋ホテルノ一部ハ其例デアアル構造上此式ハ耐震上甚ダ宜シクナク荷ノ掛ルトコロヘハ蠟燭土臺ヲ置キ之ヲ覆フニ土留石垣ヲ以テシタトコロハ損害ガ割合少ナイ、箱根町ニアツタ「ハコネ」ホテル

ハ三階木造ノ大建築デアツタガ内部ガ充實シテ居ラズ「ガラ  
 ンドウ」ニ近クアツテ見事ニ潰レタ、木骨ニ石ヲ張ツタ石倉  
 ハ周圍ノ石ヲ震ヒ落シ又懸崖ニ差シ掛ケタル如キ構造ノ家屋  
 ハ風景ハ見事デアツタガ崖ノ崩落ト共ニ谷底へ瞬時ニ投ゲ込  
 マレテ形ヲ存セザルモノガ宮ノ下、底倉附近ニ多クアル是等  
 ハ復舊ハ出來難イモノデアアル、芦ノ湯ハ駒ヶ嶽ト二子山トニ  
 接スル凹地デ震動モ多カッタタメ二階建ノ下部ハ大破又ハ押  
 潰サレタモノモアリ、茅葺ノ田舎家ハ屋根ガ重ク木組ガ不完  
 全デアアルカラ芦ノ湯箱根町其他ニ於テ其ノ屋根ガ直チニ地盤  
 マデ落チタルモアリ又ハ傾斜甚敷今ヤ落潰セントスルマデニ  
 至ツテ居ルモノモ甚ダ多イノハ田舎家構造ノ常デアアル、箱根  
 塔ヶ島上ニアル離宮ハ其ノ石垣ニ損害アリ本屋ハ外觀上ニハ  
 被害ハ見ヘザルモ内部ハ震害アリ、之ヲ要スルニ箱根地方ニ  
 於テモ地勢ノ宜シキトコロニ地山ヲ切ツテ均シテ作ツタ屋根  
 ノ重カラザル低キ構造ノ木造建物ハ損害至ツテ少ナカッタ。
