根府川山崩調査報告

嘱託員 理學士 松澤武雄

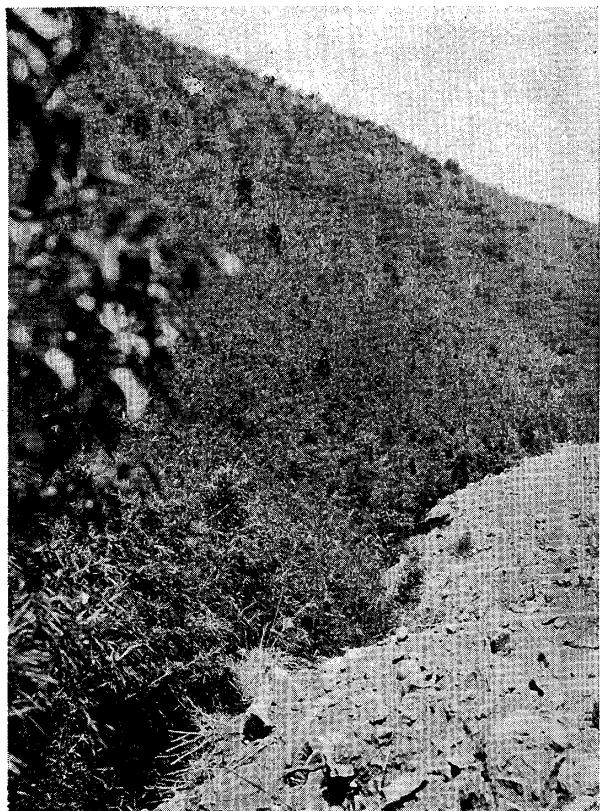
第一圖

崩土ガ元來ノ山腹ニ堆クナツテ居ルノデ之レガ
他カラ運バレタモノデアルコトヲ示ス

然シ谷ヲサカノボルニシタガツテ小徑ガ堺ヲ通ル様ニナル。其處デハ新シイ土ガ舊ノ山體ヨリモ四尺—六尺位モ一體ニ高ク盛リ上ツテキル（第一圖）。ソシテ勾配ノ上カラ崩レ落チテ積ツタノデナイコトハ、ハツキリワカル。即チ他ノ部分カラ運バレテ來テ積ツタモノトスルヨリ他ハナイ。

一、谷ノ兩岸ノ可也高イ所マデ土ヲ置イテアルコト。(勿論直徑二一三メートル位ノ大石モ交ツテキル。)

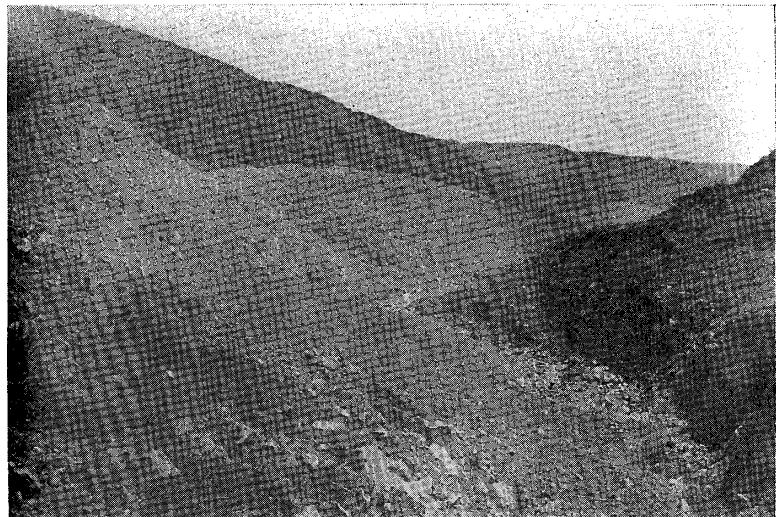
第二圖

屈曲點ニ於ケル兩岸ノ崩土ノ境界ノ高サノ相違ヲ示ス

次ニ目立ツ事ハ谷ノ屈曲スル所デ兩岸ノ裸山ノ高サノ異ルコトデアル。凹側ハ凸側ヨリモ大變低ク一方ノ三分ノ一位ト思ハレル所サヘアル（第二圖）。然モ高イ方ハ五十メートル位モアラウト思ハレルノニソノ土ハ積ツタモノデアル。崩土ノ堺ニ於ケル谷ノ幅ハ大抵百メートル位デアル。谷底ハ狹クナツテ居リ而モ舊クカラアツタト思ハレルモノガ見エル。山ガ縦ニ殆ンド半分割レテシマツテキル（第四圖）。其他ニモ生々シイ崩レノアトガ見エル。

二、谷ノ屈曲ノ凹側デハ堆土ノ堺ノ高ザガ凸側ヨリ著シク低イ。

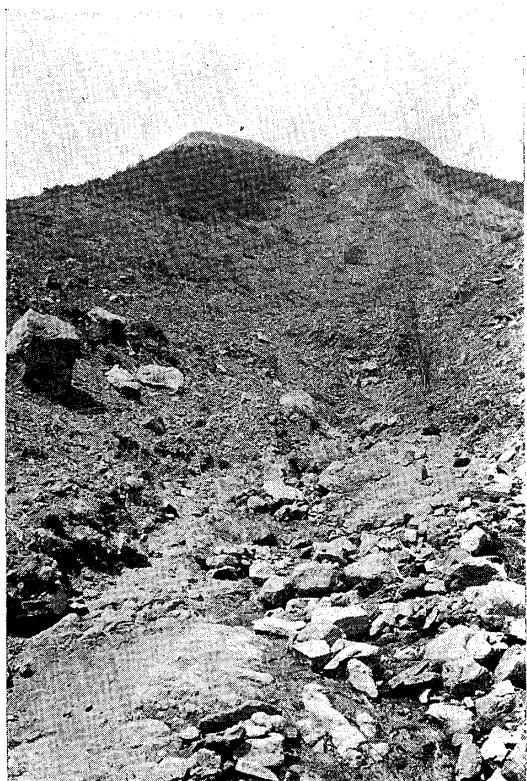
第四圖

水源地方ノ大崩壊ヲ示ス
(以上何レモ八月二十日撮影)

此處カラ大洞ノ大山崩レト思ハレルモノガ見エル。山ガ縦ニ殆ンド半分割レテシマツテキル（第四圖）。其他ニモ生々シイ崩レノアトガ見エル。

五、大洞ハ山ガ殆ンド半分失ハレテキル。

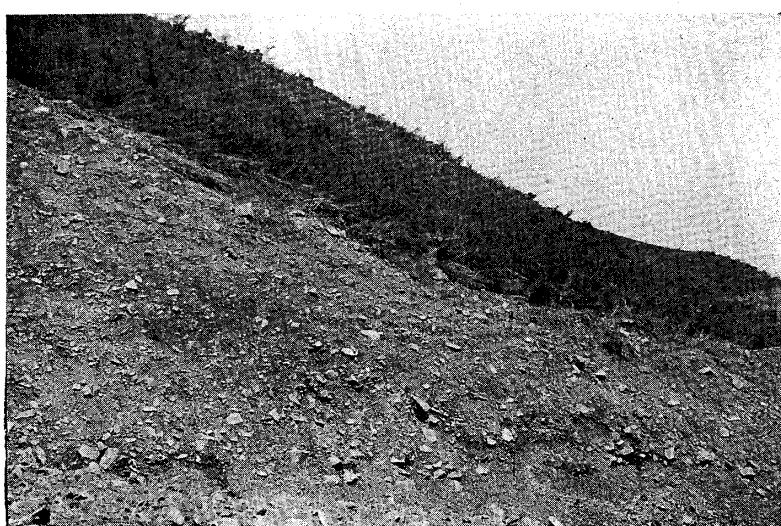
第三圖

堀ノ篠ガ堀ニ殆ンド平行ニ伏シテキルコトヲ示ス

此等ノ點ヲ合セテ考ヘルト山津波ハ決シテ谷ヲ埋メテ次第ニ登ツテ二度目ノ谷ノ分レニ出遇フ。根府川ノ停車場カラ約二、五キロメートルノ所デアル。勿論谷ノウネリニ沿ヘバモツト遠イ。此ノアタリカラ上流ニハ堺ニモ土ハ餘リ置カレテナイ。純粹ノ山崩レノ様ナ跡ガ多クナツテキル。恐ラク山腹及ビ溪谷ノ勾配ガ急ニナツテキル爲デアラウ。然シソレデモ裸ニナツテキル堺ノ所デ篠ガ其ノ堺ノ線ニ平行ニ靡イテキルノガ見エル（第三圖）。コレハ崩土ガ谷ニ平行ニ山腹ヲカスメテ擦過シタ一ツノ表象ト見ラレル。
