# 根府川方面山津浪調査報告

委員 今村 明 恒

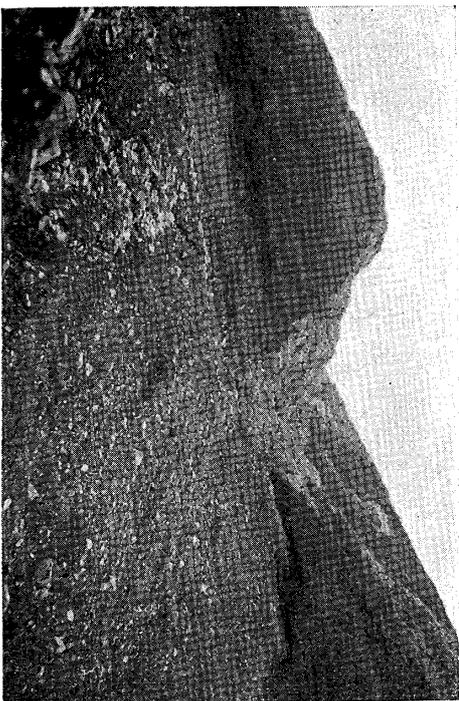
第四圖 根府川山津浪ノ崩出シ

聖岳南麓

崩出シノ源ハ聖岳ノ南麓ト星山ノ北麓(日影)ニ在ルガ、此中星山ノ北麓ノモノ(第二圖)ハ餘リ著シクナク、又聖岳麓カラ起ツタモノ、中、東方ニアル大洞ノ崩レハ、里人ノ言ニ據レバ、其後ニ出來タモノデアアルカラ、大地震ノ場合、夫ノ恐ルベキ山津浪ノ源ヲナシタモノハ、聖岳ノ南々西側(第三、四圖)或ハ箱根火山ノ一外輪山タル白銀山ノ東南東側(第五圖)ニ於ケル山崩レデアツタコトニナル、即チ俗稱背負出シ小屋ト稱スル高地並ニ其四圍ノ斜面ノ崩レ出シガ山津浪ノ重ナ源泉デアツテ、之ニ中途カラ幾ツカノ小崩壞モ加ハツタノデアアル。背負出シ小屋ノ標高ハ凡ソ七百米デアリ此處カラ海岸マデノ距離ハ凡ソ六紮デアアルカラ、平均傾斜ハ九分ノ一位ニ當リ、若シ流體ガ摩擦ナシニ之ヲ滑下ルトキハ、僅ニ一分四十五秒ヲ要スルコトニナル。

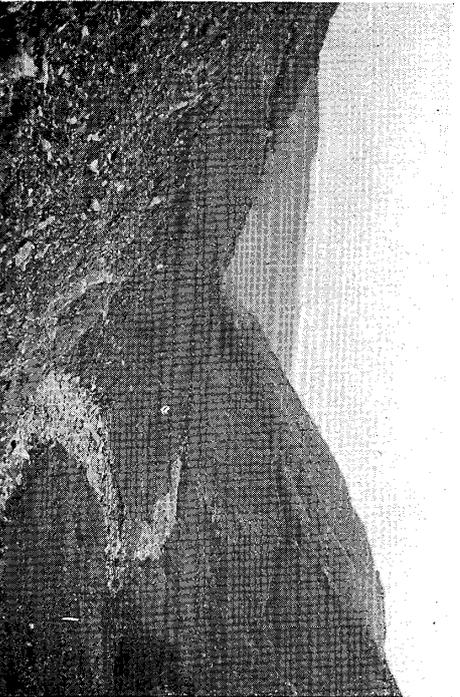
第八圖 根府川山津浪

山椒ノ丁場ヨリ東方ヲ望ム

土壤岩塊ガ現在ニ於テモ依然トシテ白絲川ノ川床並ニ兩岸ニ相當ナ層ヲナシテ附著シテ居ルコト圖(第六圖乃至第九圖)ニ於テ見ル通りデアアルガ、實際山津浪ガ激流ノ勢ヲナシテ、溪谷ノ突角ノ彼方此方ニ衝突シタコトガ窺ハレル、サウシテ此ノ滑走ヲ始メタ大部隊ノ量ハ百米立方乃至百五十米立方ノ程度デアツテ、上流ニ於テハ蒲鉾形ニ中高キモノデアツタラウガ、(兩岸ニ附著シテ殘ツテ居ル土壤ハ厚サ平均一米ノ程度デアアルガ之レト元來ノ壁面トノ接觸點ハ此附著土壤ノ頂點ヨ

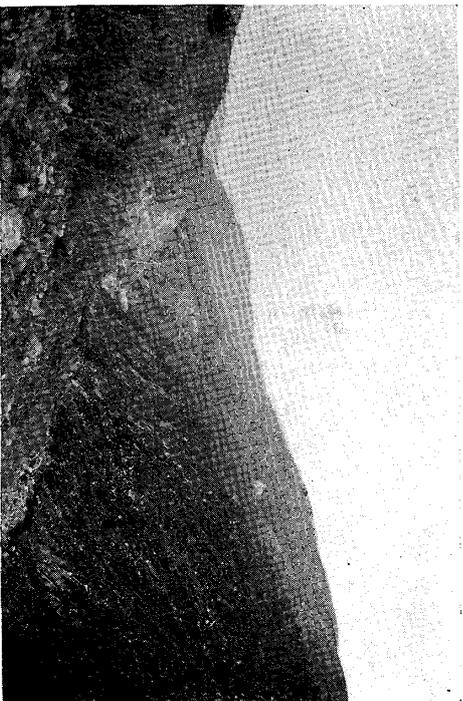
第七圖 根府川山津浪

大洞ノ出口ヨリ下流へ向ツテ寫ス
