震災豫防調査會報告 第八十八號乙

本邦大地震概表

委員 理學博士 大森房吉

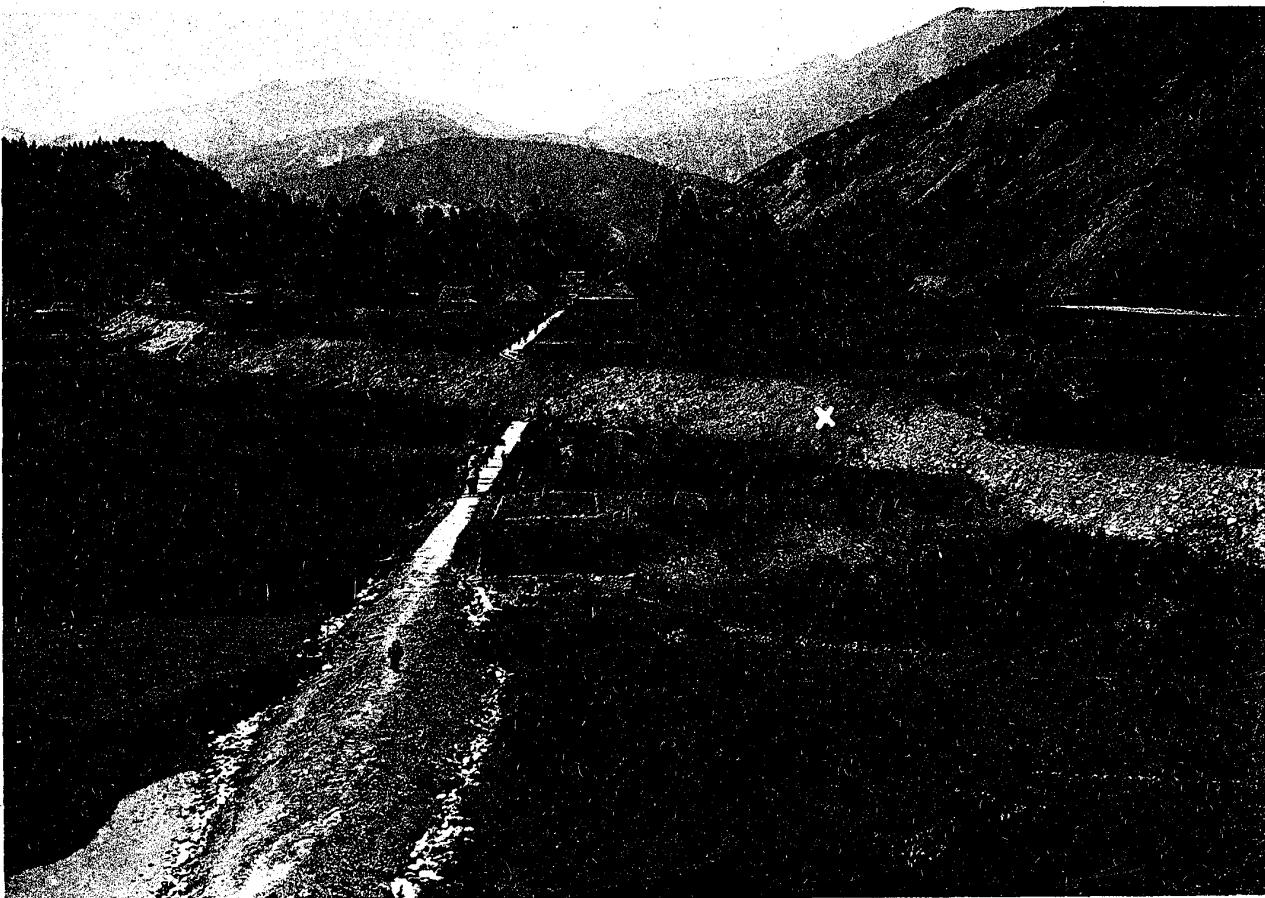
第一圖

震地大尾濃日八十二月十年四十二治明
層斷大……(X) 層斷大谷尾根

(震災當時ニ於ケル岐阜測候所ノ撮影ニヨル)

リニア家農ルザセ倒潰モニ近接直ノ層斷

根尾谷水鳥村ノ大斷層

(前方即チ西南側ハ比較的ニ低落セル
コト十八尺ニ及ブ、断層ヲ横ギレル
道路モ上下二段トナレリ)

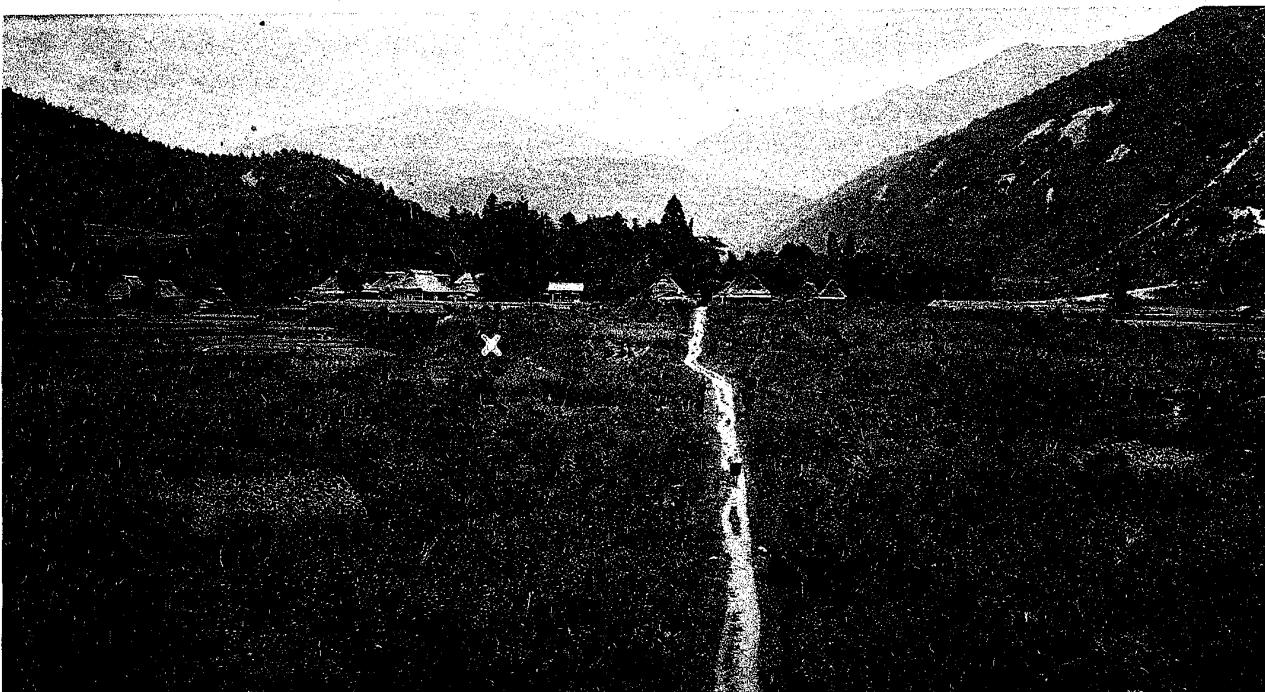
第二圖 同上

(道路ノ正面ヨリ望ム)

断層ノ爲メ道路ノ左右ニ移動セルコト九尺ニ及ブ
(明治四十一年大森撮影)

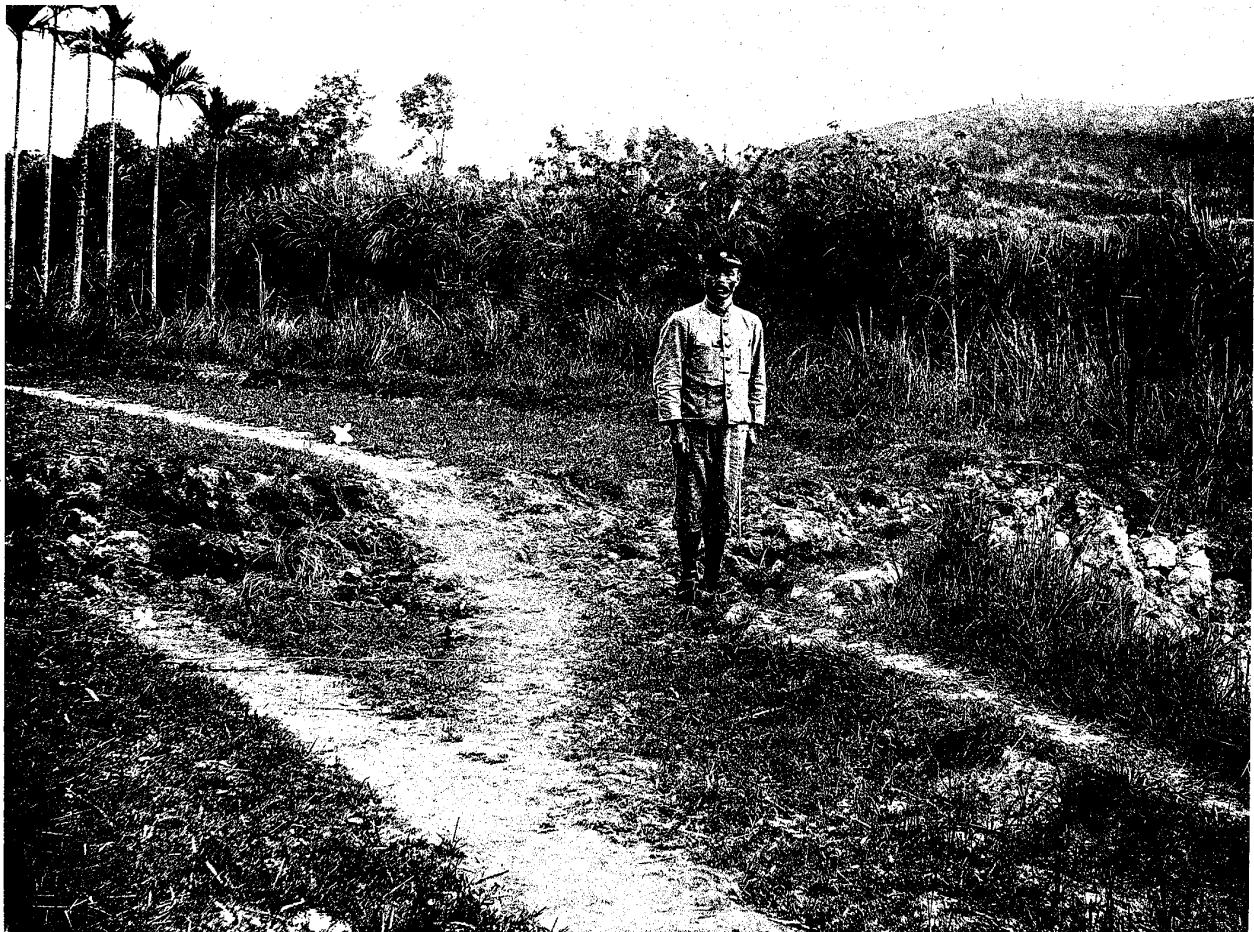
第三圖 梅仔坑斷層（大蒲林梅仔坑道路ヲ横ギル）

震地大義嘉灣臺日七十月三年九十三治明
(影撮森大) 墓仔坑斷層

(×) 前方(南)ノ地盤ハ比較的ニ六尺低落シ、西方ヘモ六尺移動セリ。

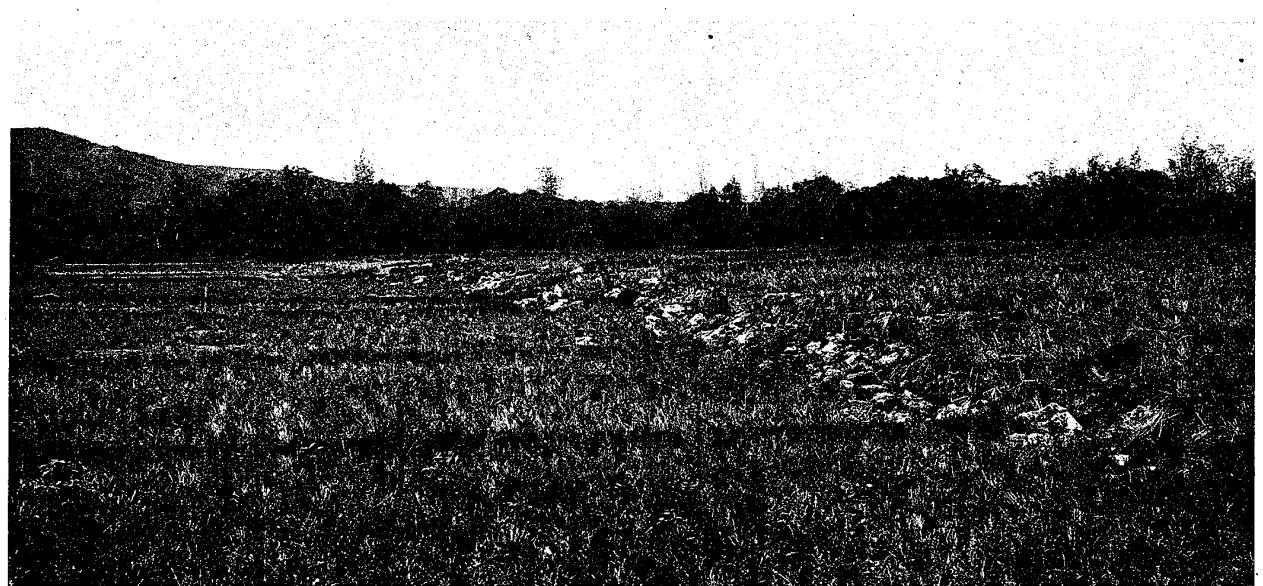
第四圖 同上ノ續キ（断層ヲ南東ヨリ見ル）

左側(南方ノ地ハ比較的ニ六尺低落シ、全般ニ断層線ニ向ツテ傾下ス。)

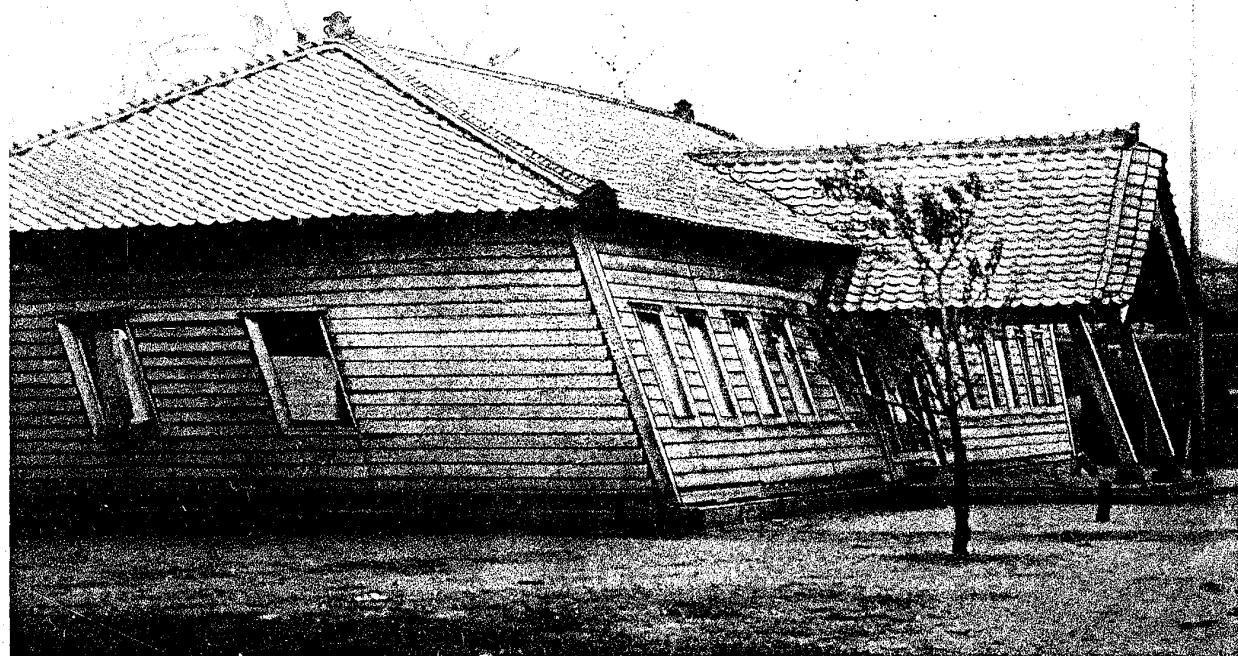
第五圖 明治二十七年十月廿二日山形縣地震

木造家屋ノ震害

酒田貧民學校ノ大傾斜（大森撮影）

シベル見ナルザセ倒潰ニ易容が屋家造木

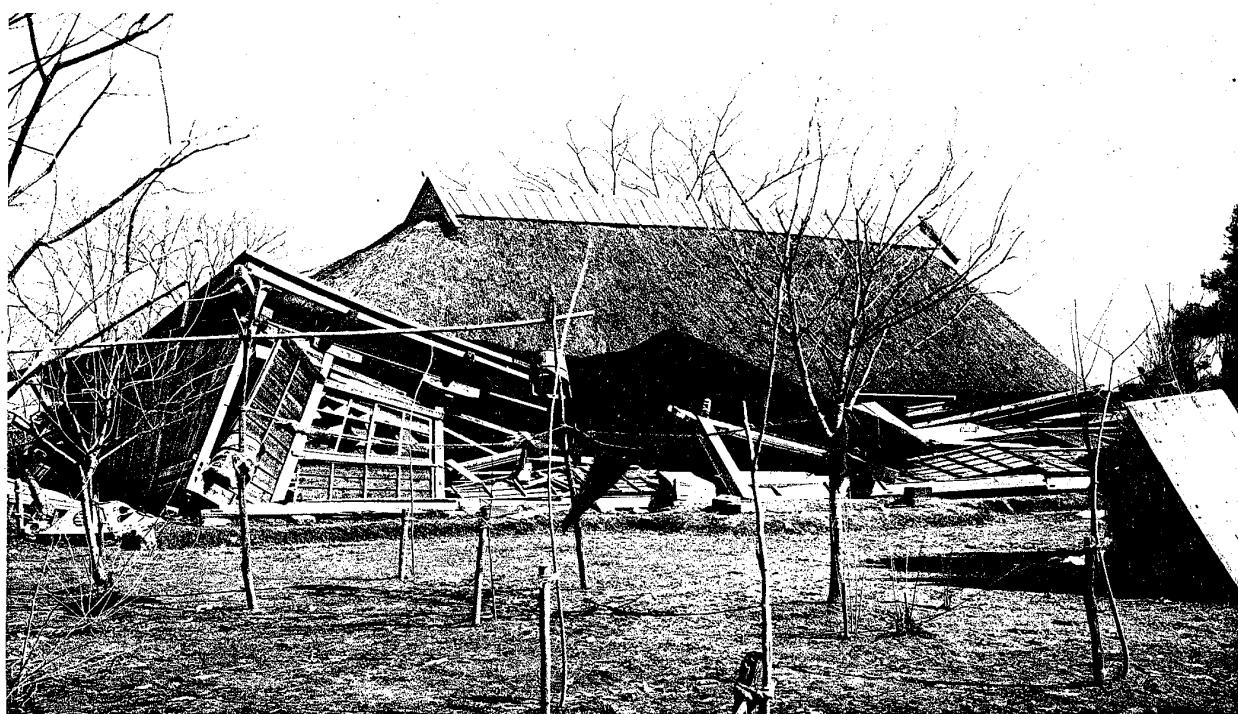
第六圖 大正三年三月十五日秋田縣地震

羽後國仙北郡強首村長養寺ノ全潰（加藤常次郎氏撮影）

ストノモ、ル潰チ落根屋メ爲、ル折柱テニ際根屋通普ハ屋平
