大正三年三月十五日秋田縣仙北

郡ニ發シタル地震ニ就キテ

囑託員 理學士 文學士 碧海康溫

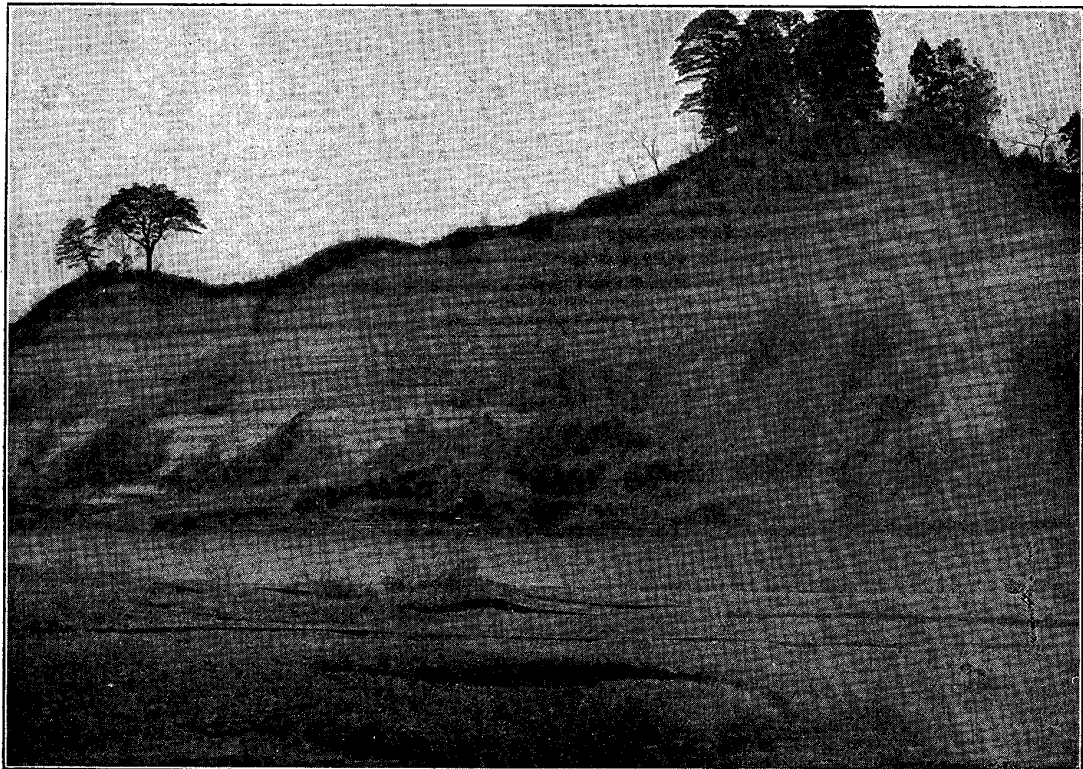
第三圖 物渡ノ渡附近ノ地割

物渡ノ渡附近ニ於テモ、著シキ地割ヲ見タリ(第三圖)。其他、北野目、強首、兩部落ノ雄物川ニ沿ヘル低地ニ於テモ同ジク、之レヲ發見シタルガ皆川筋ニ並行ニ走レリ。又玉川ガ雄物川

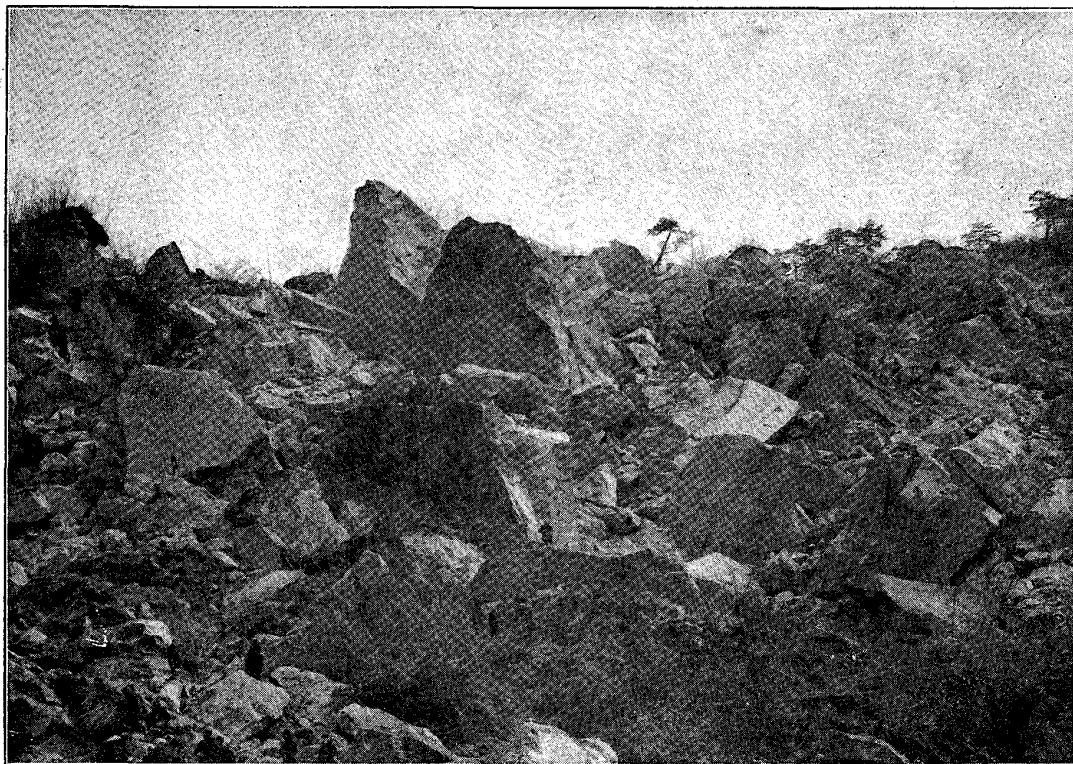
第四圖 布又ノ山崩レ
北西ヨリ望ム

布又ニ於テハ地震ハ主トシテ上下動ノミナリシガ如キモ、家屋ノ損害ハ割合ニ少ク、只山崩ハ極メテ甚シク、大小ノ岩塊累々トシテ全ク舊態ヲ止メズ(第四圖)。又山塊ガ上下ノ二個ニ分裂シ、地層ノ傾斜面ニ沿ヒテ上方ガ移動セシ所モアリ(第五圖)。又山崩レノ爲メ、一時ニ多量ノ土砂ガ落ち込ミシ結果、谷川ヲ堰キ止メテ可ナリ廣キ一時的ノ湖水ヲ作り、浸水家屋數戸ニ及ビ、余ガ踏査シタル四月中旬ニ至リテモ未ダ減水セズ(第六圖)。

ナル處モアリシナリ。而シテ山崩レノ極メテ甚シカリシ所以ハ、此附近ノ砂岩、若クハ砂質頁岩ガ極メテ脆弱ニシテ、破壊シ易ク、而カモ一度破壊スレバ自己ノ重量ノ爲メ、一層容易ニ破壊ノ程度ヲ増大セシガ爲メナリ。
