2008 年度 修 士 論 文

天竜川下流域の河川地形変動に関する研究
Study on change in fluvial topography of lower Tenryu river

東京大学大学院新領域創成科学研究科
社会文化環境学専攻

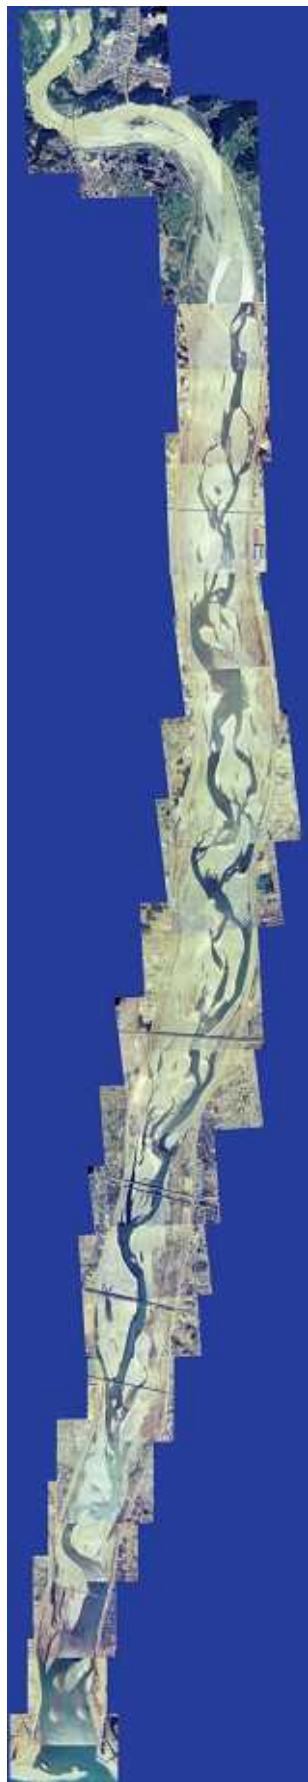
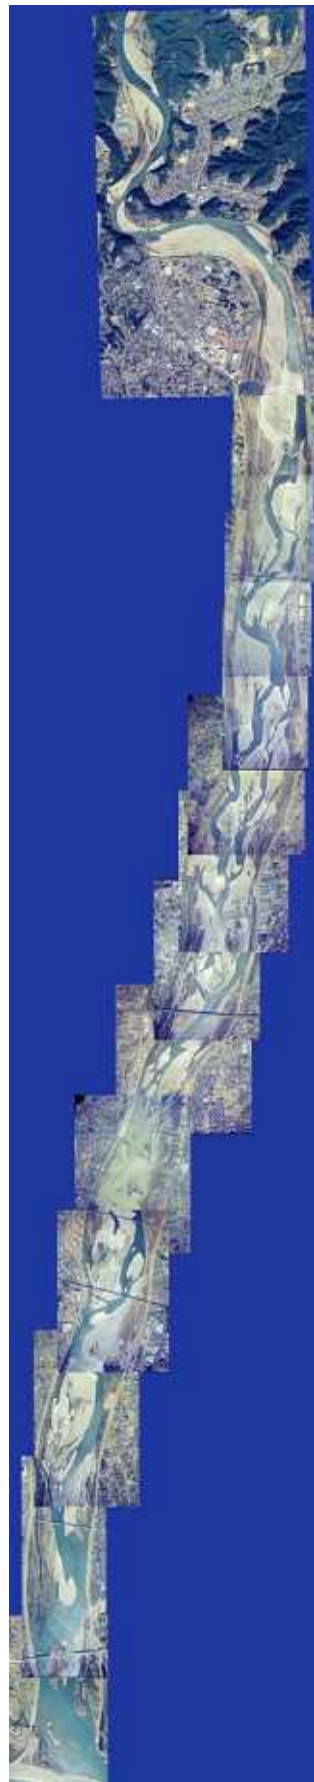
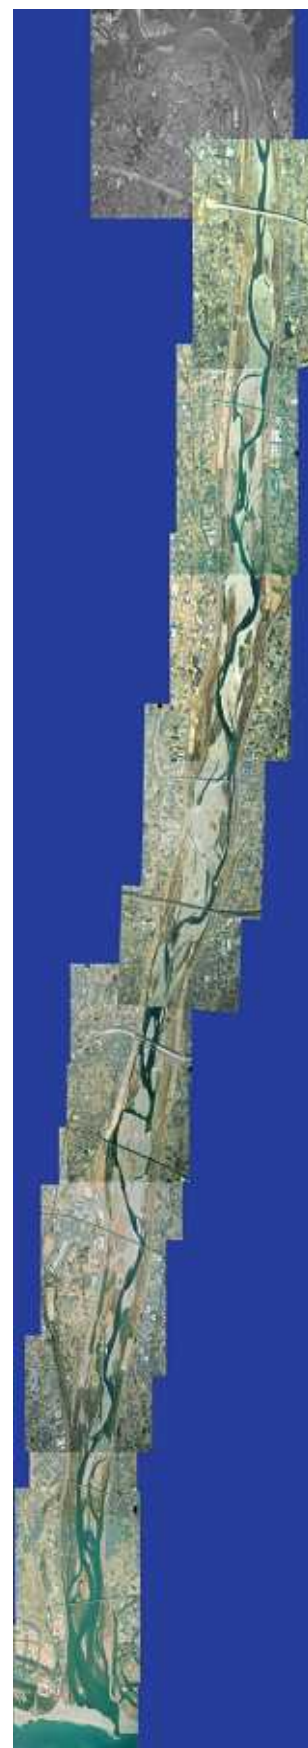
図 2 : 各年代の空中写真

まず、流路の変遷を見てみた。1962 年では、典型的な網状流路だったものが、2006 年では、ほぼ一本化されており、土砂の輸送機構に変化が生じていることがわかる。

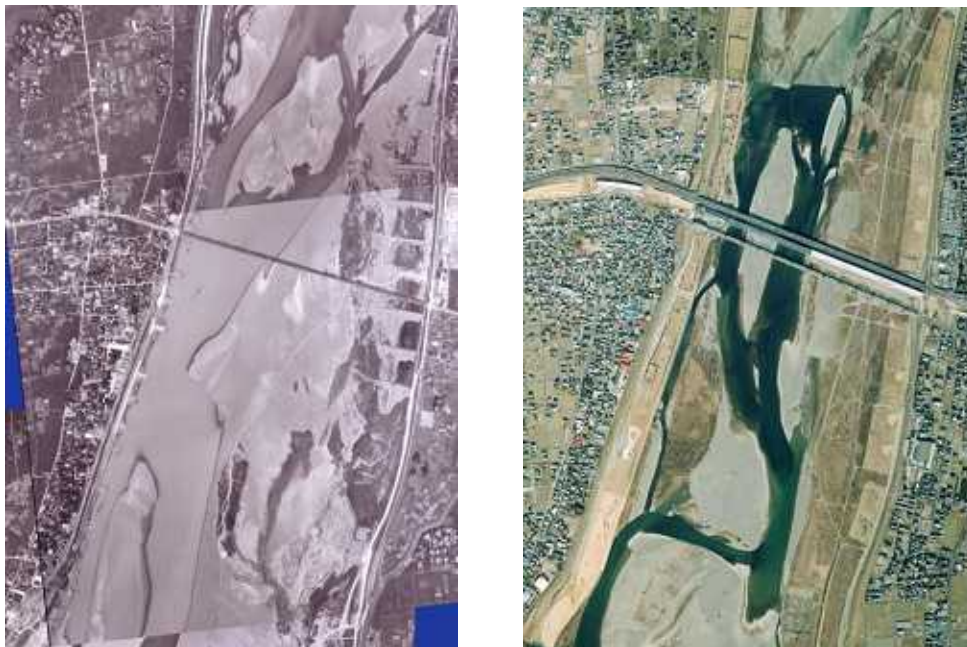
図 3 : Y 座標の - 139000 付近の空中写真（左 1962 年、右 2006 年）

また、流路の蛇行の特徴として、1962 年と 2006 年では、Y座標の - 139000 付近で蛇行の傾向が逆転している。この地点は、天竜川下流域の中でもっとも大型の水制が設置されている個所であり、1962 年時点で土砂の堆積と中州形状への影響がすでに見られることから、これらの水制群によるものと考えられる。この水制群は、ひとつの水制が約 100m の長さがあり、その水制が約 100m 間隔で 7 基並んでいる（図 3）。

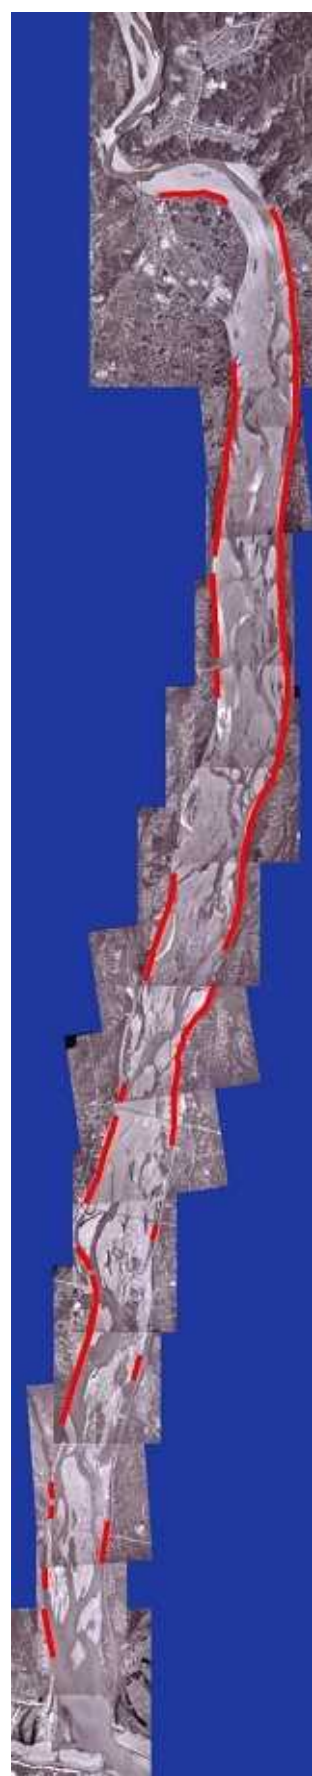
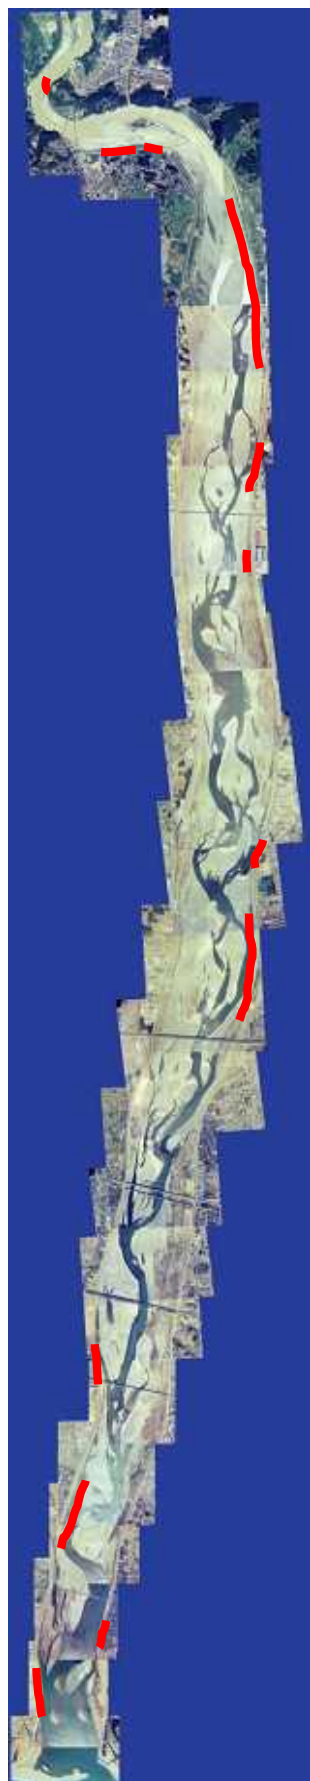
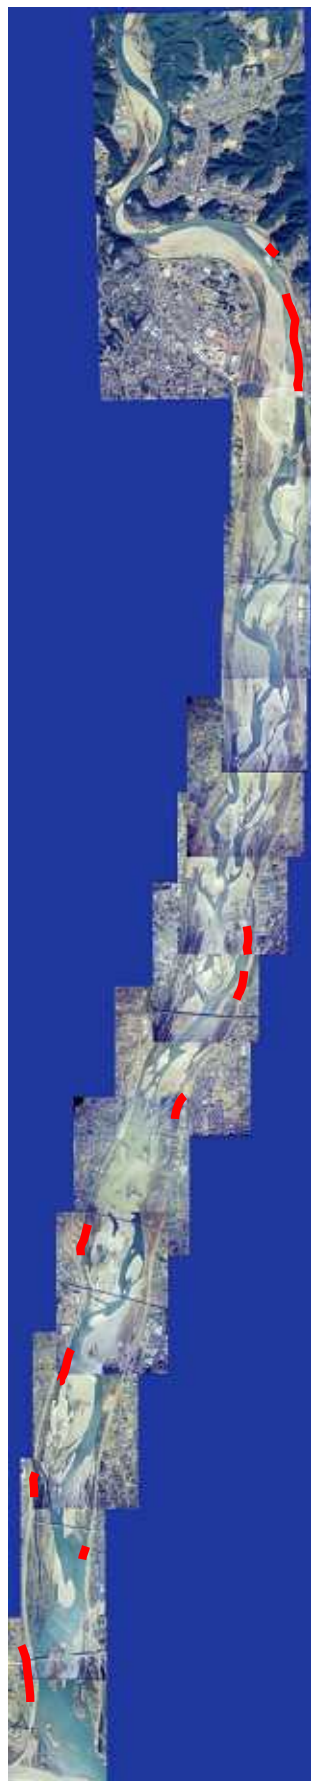
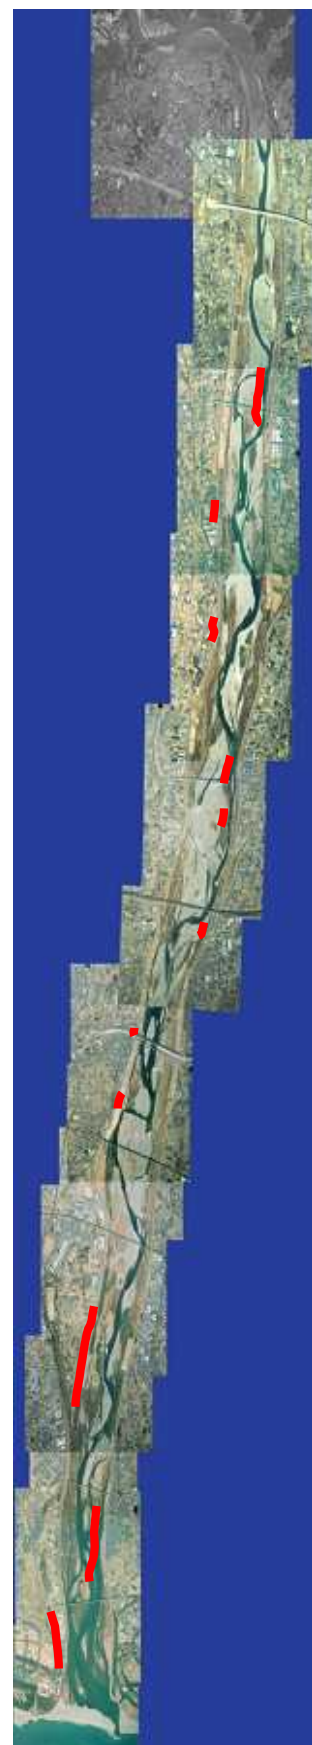
図 7 : 各年代の水制分布

1962 年には河岸のほとんどの区間に水制が設置されていたが、その後激しく減少している。特に右岸側の河口より約 8km の付近から 23km の付近までの埋没が顕著であった。

この埋没とした水制は、ArcGIS 上で各年代の写真を重ねた時に前の年の写真で、水制のあった場所が、高水敷になっている場合や樹林化している場合、また、高水敷化しているが、水制の痕跡が判別できたものをカウントした。

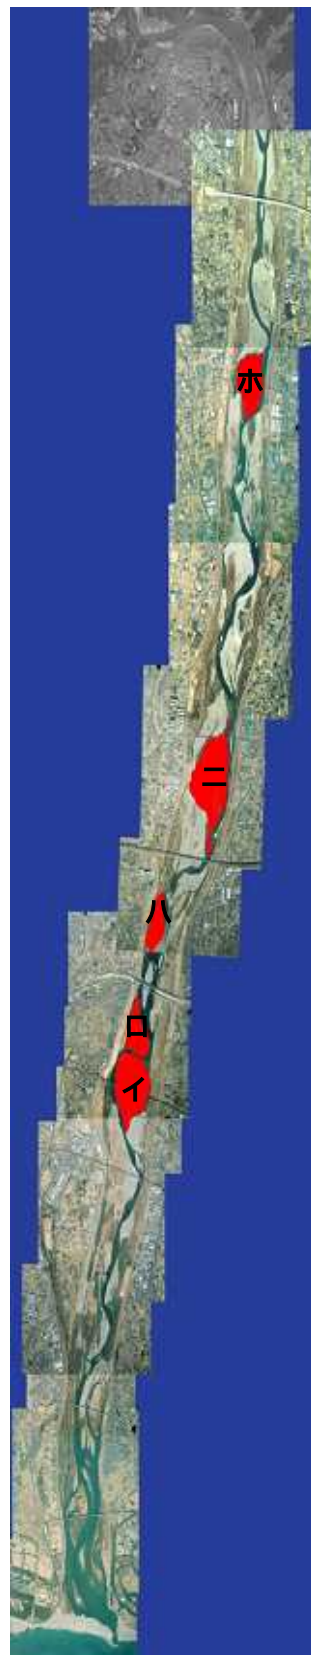
図 8 : 1962 年と 2006 年の面積の大きい中州 5 個の位置

中州の形状を年代毎に比較するため、1962 年と 2006 年の各年の周囲を流路に囲まれた中州を面積の大きいものから 5 つを選び(図 8)、面積と中州の縦横の長さの比率を求めた。また中州中央付近の右岸側と左岸側の流路の幅の比率を求めた。

大きい中州 5 個の面積は、合計で 2006 年では、1,886,500m² であり、1962 年の合計 8,172,000m² の約 1/4 となっている。特に 2006 年には、大きな中州がなくなっている。形状は 1962 年では、流路にそって細長かったものが、2006 年になると縦横の長さの差がない形状に変わっている。流路の幅は、1962 年は左右であまり差がみられないが、2006 年では、片方が広く片方が極端に狭くなっている。

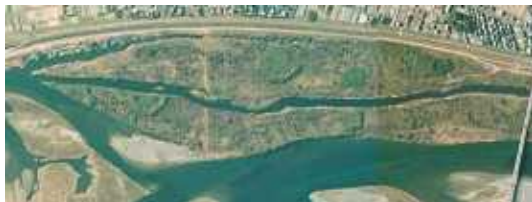
図 9 : 河口から 2 k m の中州比較図

1988 年に植生で覆われていた部分の形状は変わらず、周辺に中州が発達してきている。1988 年に見られる中州には、ほぼ全面が樹林化している。

1 地点目 2.3.D.a 河口から2kmの右岸側中州は、1962年では、砂礫で覆われた凹凸の顕著な中州だったものが、その後、樹林化が著しく進行した。

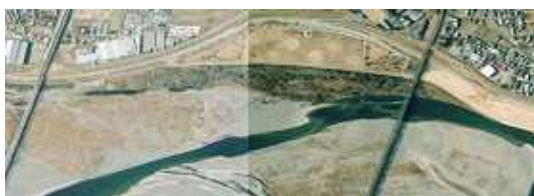
図 10：緑地公園比較図

流路が変わり水衝部となったにもかかわらず、樹林化した部分は大きく残っている。

2 地点目 2.3.D.b 緑地公園は、河口から約8km地点右岸側にある。この地点は西派川の分岐点である。1958年には西派川の締め切りを行った後、河道に凹みのように残った。1962年の空中写真では、この凹みが見て取れる。しかし、その後水制間に土砂の堆積があり、緑地公園として整備され今に至る。

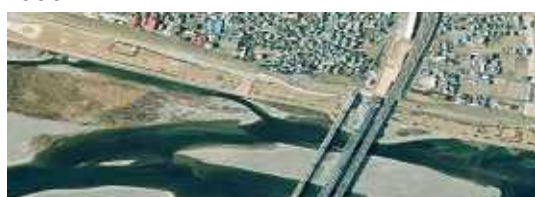
図 1 1 : 新天竜川橋（国道1号線）比較図

1988 年の時点で設置されていた水制に土砂が堆積している。

3 地点目は、2.3.D.c 新天竜川橋(国道一号線)右岸は、河口より約10kmの新天竜川橋のある付近の右岸である。この地点は、水制間に土砂が堆積し埋まった後、整地され河川実機公園となった。しかし、その後さらに水制の設置が行われ、水制間に土砂が堆積している。

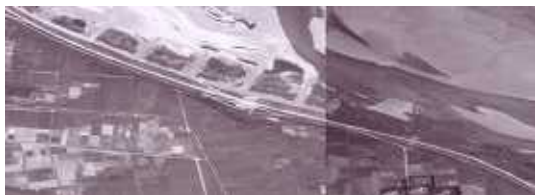
図 1 2 : 天竜川橋（東名高速道路）左岸比較図

比較的大型の水制が設置されており、すでに水制間には土砂の堆積が見られる。

1962 年時点での水制の上が整地され、縁辺部に水制が設置されている。この新たに設置された水制は 1962 年の水制よりも約 100m 河道中央側に位置している。

4 地点目は、2.3.D.d 天竜川橋(東名高速道路)左岸であり、この地点も3地点目と同様に水制間の堆積とその後の水制の新設を行った地点だが、この新設された水制は、1962年時よりも約100m河道中央側に設置されている。

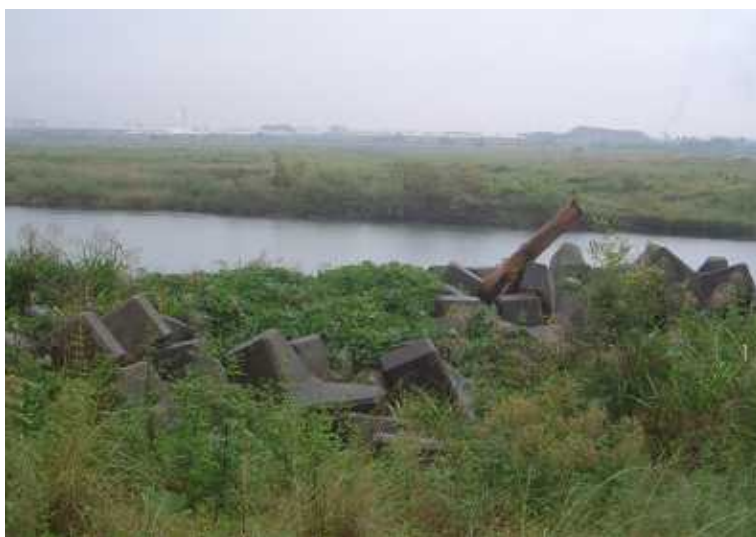
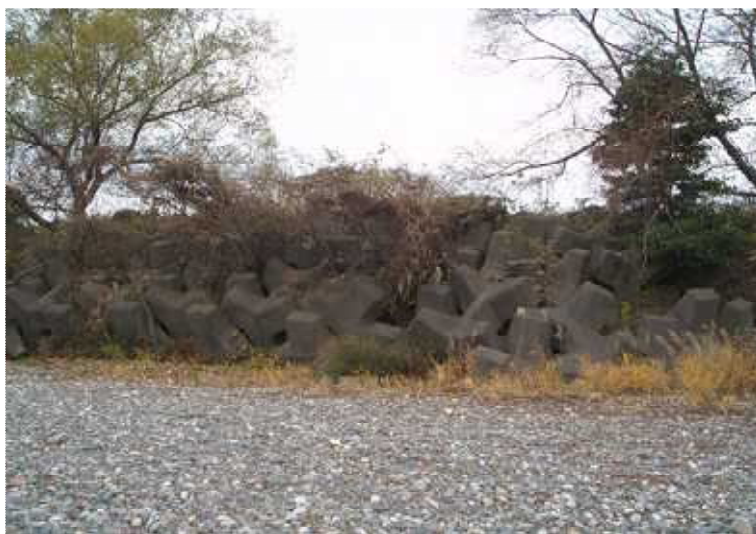
写真 3 : 上流の水制

写真 3 及び 4 は、観測対象地の上流の水制である。水制の周辺に土砂が堆積したため水制は埋没し、高木や草の繁茂が見られる。このことから、水制周辺が陸地化しているといえる。

観測対象とした水制は、この水制群（河口より 5km から 7km までの間にある右岸の水制群）の最下流の 3 基にあたる。また、この 3 基の水制は設置年代が比較的新しく、3 基とも 1999 年（平成 11）設置である。このため、水制と水制の間が埋没しておらず、観測することができた。同じ水制群の中で、この 3 基よりも上流の水制は土砂で埋没しており、樹木の繁茂が著しいものばかりであった（写真 3、4）。また、その傾向は上流の方が顕著であった。

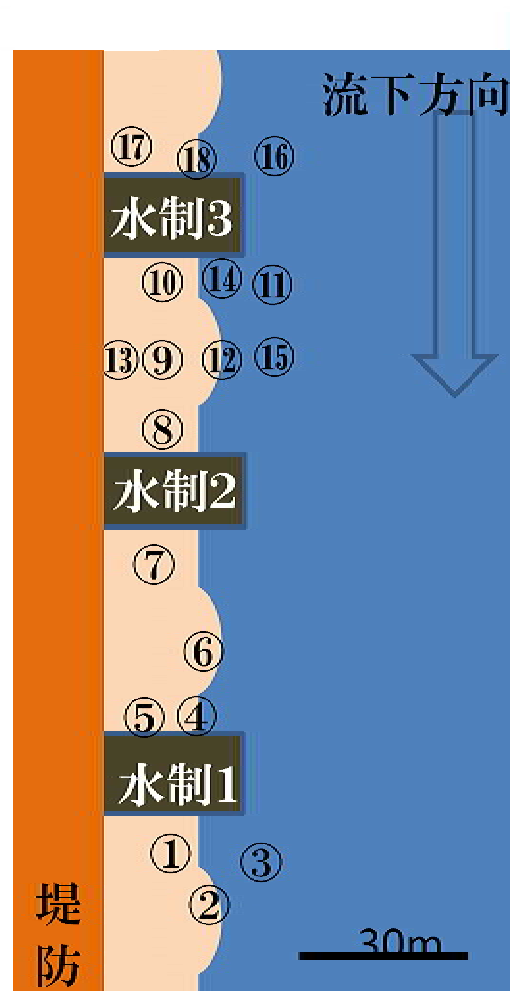
図 1 8 : 水制付近の採泥点

採泥の結果は、23 採泥点であり、56 サンプルになった。そのうち、エクマンバージ型グラブ式採泥器を使用し表層土の採取を行った地点が、station3,11,14,16,18,中州と水制間の流路の河床の砂（200704 台風の 5 カ月後）の 5 地点であり、この 5 地点はいずれも水中からの採泥である。また、スコップを使用し表層土の採取だけを行った地点は、station2,4,9,12,15,17,水制 - ,水制 - ,水制 - の下流側の水際線表層土の 9 地点である。また塩ビ管を用いた柱状採泥を行った採泥点と縦穴を掘り堆積構造の目視観察を行い、底質採取を行った採泥点は、station1,5,6,7,8,10,13,sand bar（水制対岸の中州頂部）の 8 採泥点である。採泥点は、図 18 に示す。結果は、図 21～30（粒径は μm ）表 7, 8 に示す。

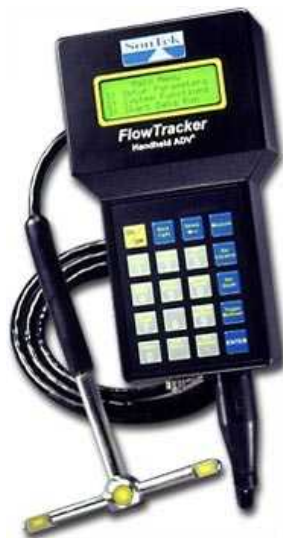
写真 5 : FlowTracker のセンサー部とコントロールユニット

水制と中州間の流速調査では、SONTECK 社製超音波ドップラー流速計可搬型モデル FlowTracker（写真 5）を用い行った。この機器は、携帯型であり、水深 2cm で 0.1mm/s の分解能をもっており、測定範囲は、流速 0.001m/秒～5m/秒である。

また FlowTracker は、センサー部を固定する軸が水深を測るメジャーの役割もするため、流速の計測と同時に水深の測定が同時にでき流量の算定も可能である。

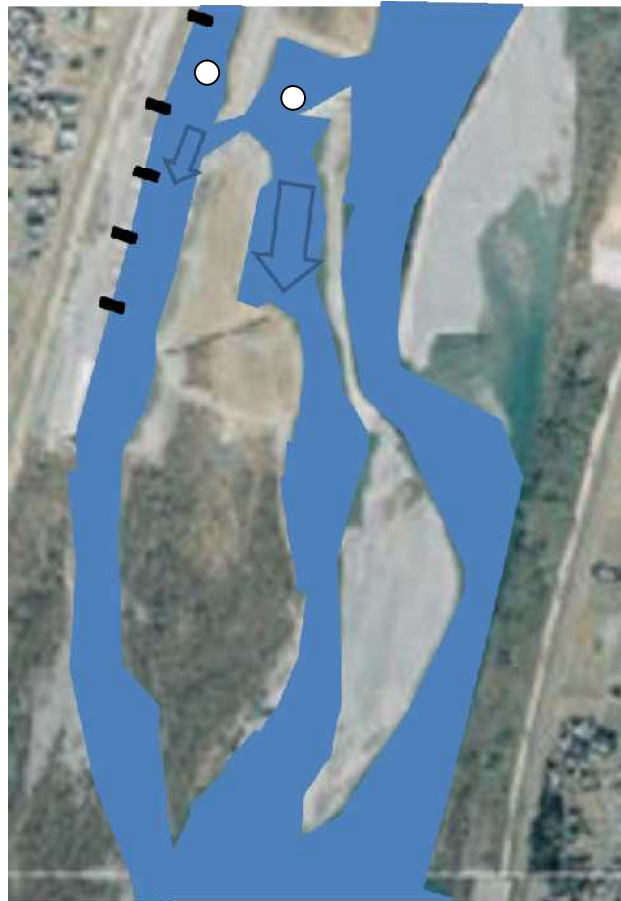
図 3 1 : 中州上流端周辺の流速観測の観測点
(白丸が観測点位置 流路の形状が観測時と違うため流路を書き入れた)

中州上流端周辺での流速観測の結果は、中州の本線側（左岸側）が 1.16m/s であった。また水制側（右岸側）は 0.36m/s であった。

また、中州周辺の環境を把握するため、対象地の中州の上流端で流速観測を行った（図 3 1 に白丸で示す）。この中州の東側の河道中央部には、大きい流れの流路があり、その流れから分離し水制との間を流れる比較的小規模の流路がある。これら二つの流路の上流端での流速を計測した。
