石川縣能登國鹿島郡久江村陷落

地調査報告

理學士 大日方順三

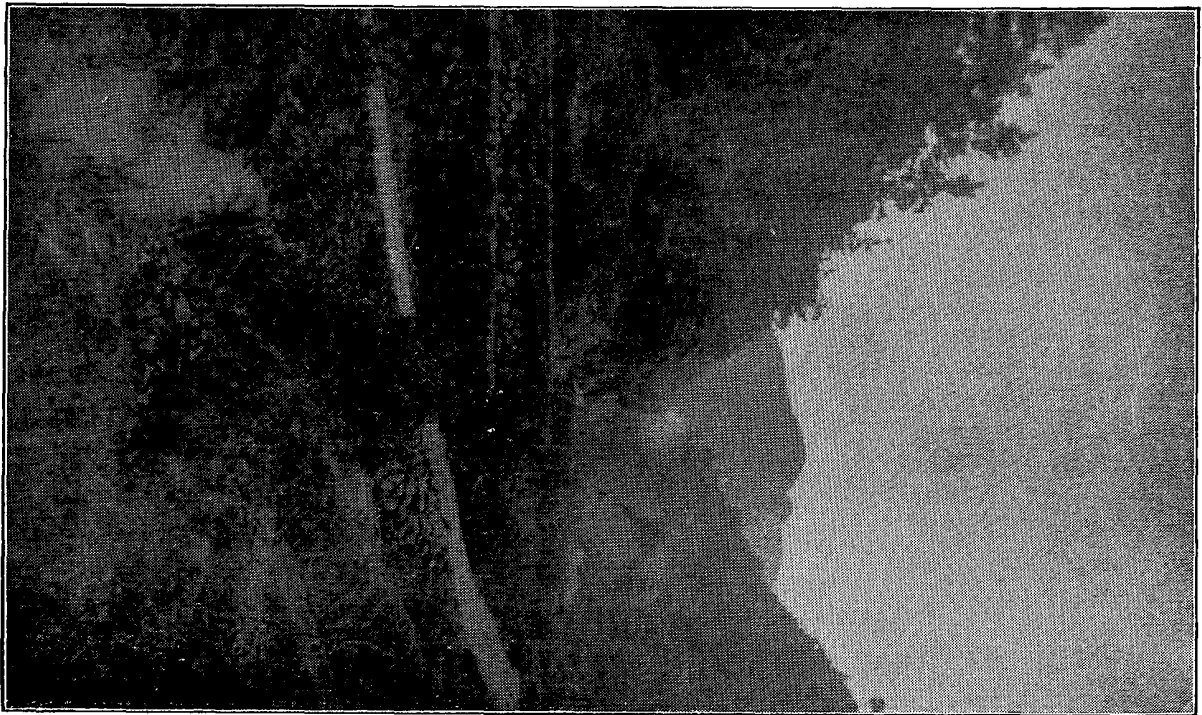
谷溪の原中宇小村江久

同乙 久江村大字久江原山分小字中原ノ谷。

今回地變アリシ北木原ノ谷ノ本來ノ地形ハ今明ナラザル故之レニ隣レル中原ノ谷ニヨリテ北木原ノ谷ノ地形概略ヲ察スルニ便ス。北木原ノ谷ニ於テハ左右ノ谷側ハコノ谷ト同シク急傾斜ヲナセドモ谷川ノ勾配ハ之レヨリモ稍緩ナリ。

ヲ見ルベク右ナルハ東南々ニ方レル小字中原附近ヨリ來ルモノニシテ、左ナルハ東南ノ方小字北木原近傍ヲ流レテ來ルモノナリ。此ノ二流ハ何レモ寶達山脈ニ屬スル山嶽ノ側面ヲ急駛スル溪流ニシテ沿岸ニ平地ナク、之レニ接スル山ノ側面ハ前者ニアリテハ概ネ急傾斜ヲナセリ(第三版乙)。左方ノ支流ハ即チ今回陷落其ノ他ノ地變アリタル小字北木原地方ヲ流ルルモノニシテ、之レニ沿ヒテ二支流ノ會點ヨリ東北ニ溯ルコト約二町半ニシテ河流ハ急ニ東ニ折ル。此屈折點ニ至レバ今回ノ地變ノ爲メニ押シ出シ來レル泥土ハ累々トシテ厚ク堆積シ、此ノ屈折點マデ來リタルヲ認ムベシ(第四版甲)。之レヨリ谷ハ暫ク東西ノ方向ヲ取り、更ニ東南ノ方ヲ指セドモ、此ノ屈折點以上ノ地ハ全ク今回地變ノ影響ヲ蒙リ、全ク泥土ノ蔽フ所トナリテ(第四版乙、第五版甲)、溪谷ノ舊形ハ其ノ横斷面ニ就テ之レヲ見ルニ、往時ハ蓋シ \vee 狀ヲナセシモ今ハ泥土ニ埋メラレシヲ以テU狀ヲナシ谷底廣クナレリ。而シテ水流ノ舊路ハ全ク埋メラレ、水ハ新タニ此ノ泥土ヲ穿チテ不規則ニ流レ去リ、往々其ノ流路ヲ轉ズルコトアリ。而シテ谷側ノ傾斜ハ中原ノ谷ニ比シテ稍々緩ナリトス。

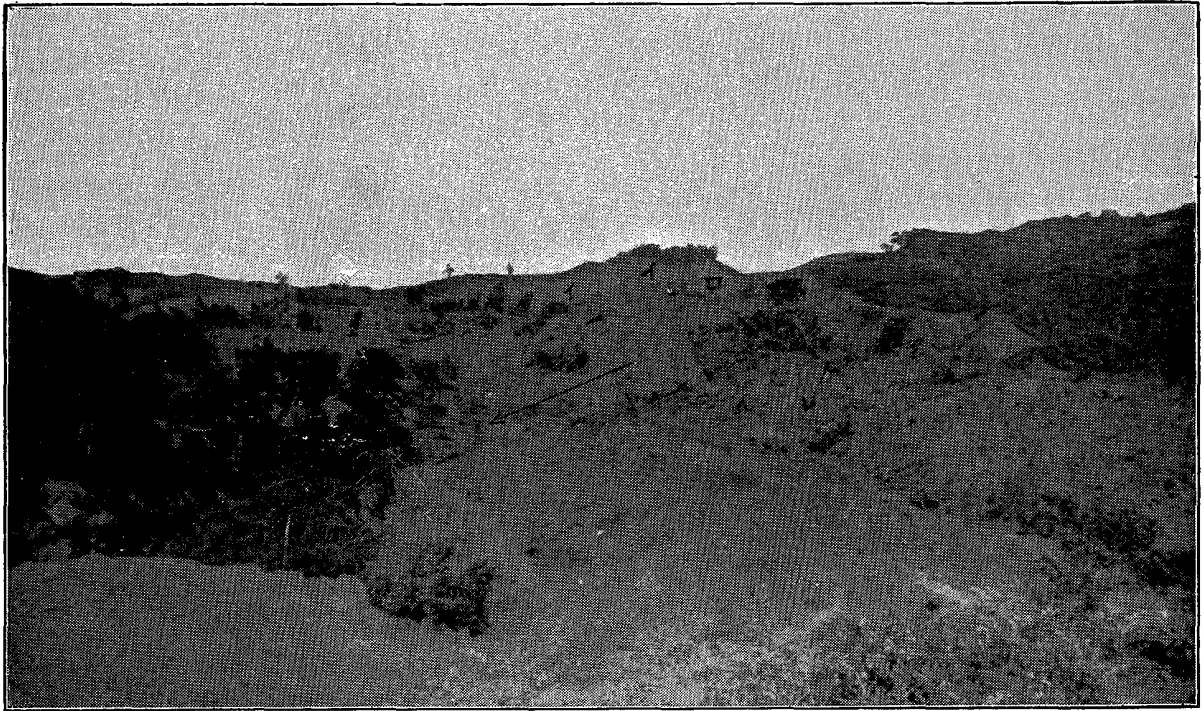
態状のし出し押土泥び及落陷の地土るけ於に原木北

第五版甲 前者ヨリモ更ニ上方ニ於ケル土地ノ陷落及ヒ押シ出シノ狀ヲ示ス。

(イ)、陷落ニヨリテ生シタル絕壁。(ロ)、モト北木原ノ人家ノ在リシ位

置。(ハ)北木原ノ人家ノ在リシ部分押シ出シ來リ、且ツ土中ニ埋モレタルモノ。
