○大坂砲兵工廠火薬庫爆裂

ニ就キ

委員 理學博士 長岡半太郎

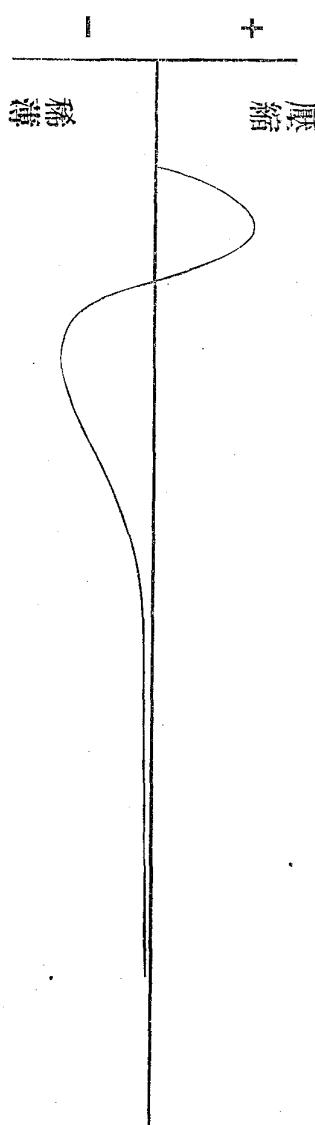
ナラズ震源ヲ距ルニ從テ
空氣ノ稀濃ヲ示ス曲線ハ
對立ノ性質ヲ失シ縮壓ニ
相當スル部分ハ漸次小時
間ニ限ラレ稀薄ニ相當ス
ル部分ハ極メテ久キヲ見

ニ於テハ最初音響ノ感覺ヲ耳朵ニ呈スト雖凡漸次音波ノ性質タル單一弦運動ノ性質ヲ失シ遂ニ一種ノ響ノ如クナルナリ爆裂ニ在テハ其趣ハ大抵同一ナルベシト雖凡其エネルギー極メテ大ナルヲ以テ迅雷ノ如キ感覺ヲ與フルハ蓋シ專ラ空氣振動ノ壓縮稀薄ニ於テ著シキ緩急ノ度ヲ殊ニスルニ外ナラザルベシ圖ヲ以テ是ヲ示セバ其狀態左ノ如クナルベシ
是等ノ爆裂ニ關スル氣振ノ狀態ハ被害ノ有様ヲ詳悉スルニ最モ有効ナル證明ヲ與フルモノナルヲハ次ニ之ヲ論ズベシ

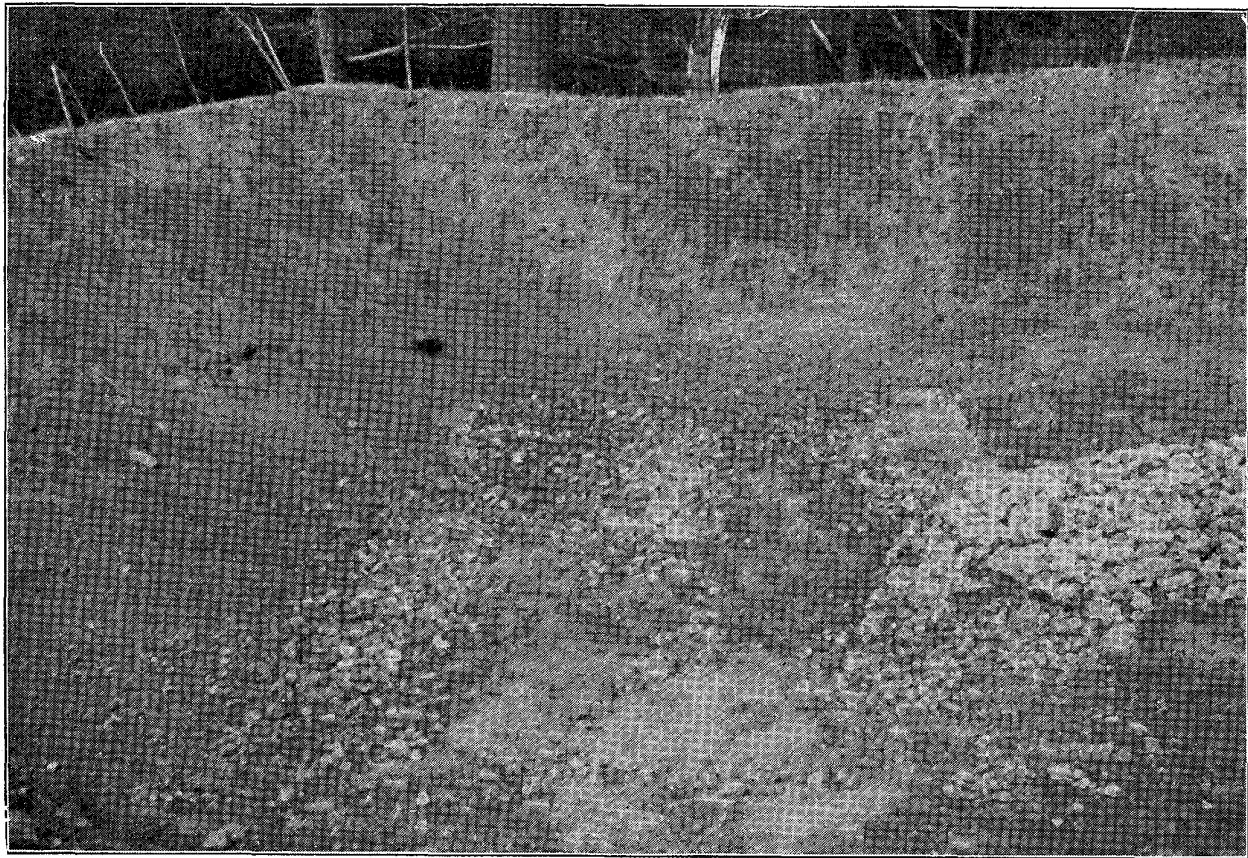
圖一 第

第壹圖ハ火薬庫ノ爆烈跡ヲ示スモノニシテ大部分取片付タル後チナレバ只ニ礎タリシ煉瓦石ノ碎片ト堤防ニ繁茂セル矮草ノ燒焦ゲタルヲ知ルニ止ルノミ而シテ包圍内ニ在リシ火薬庫ハ第四圖ニ示ス木造ト同一ノ構造ニシテ圖ノ左側ニ近カリシナリ故ニ第二圖ニ示ス堤防ノ外部ニ些少ナル瘤起ヲ呈シタルヲ見ルナリ爆裂ニ因リテ樹木柱梁ノ破碎セルハ第二圖ノ立木ノ幹ヲ見テモ亦第三圖ニ示ス火薬庫材料ノ飛散シタル切レ口ヲ見テモ尋常ノ斧鋸ヲ用キテ切斷シタルモノト趣ヲ異ニスルハ一目瞭然タリ第三圖ハ相生小學校ニ收容セル木材避雷針銅線等ノ破片ヲ示スモノナリ

大地震後ニ震源地ヲ踏査スル所ハ龜裂或ハ堤防ノ壞缺等ニ注目スベシ今回ノ爆裂ニ於テ震源地ト認ムベキハ火薬庫ノ位置ニシテ其附近ニ於テ龜裂ヲ生ジタルヲ檢スルニ更ニ其痕迹ヲ止メズ只其一隅ニ當リ一二尺計リノ窪ミヲ生ジタル恰モ鋤ヲ以テ斜ニ掘鑿シタル如キ形跡ヲ呈ス(第一圖参照)而シテ其方面ニ當テ土壁ノ小部分ハ外部ニ瘤起シテ壁ノ斜面幾分カ平力ナラザルモノ有リ(第二圖)若シ震動ノ激シキモノ有リトセバ必ズ壁ノ歛損等ハ四隅ニ於テ著シカリシナント雖凡堤上ニ繁茂シタル萎草ノ火薬ニ焦燥サレタルモノ有ルヲ見ルノ外更ニ激震ヲ證スルモノ無シ特ニ震動ノ薄弱ナリシヲ認ムル好材料ハ隣園ノ一隅ヲ占ムル雷汞庫ニシテ煉瓦石積ミノ少シモ破損セザリシト又園ヲ起ヘテ木造火薬庫ノ屋瓦ハ破碎散亂セルモノ有リト雖其礎タル煉瓦石積ガ毫モ被害ナカリシハ地震ノ微弱ナルヲ示スモノナラン然レバ地面上ノ爆裂ナル故上下

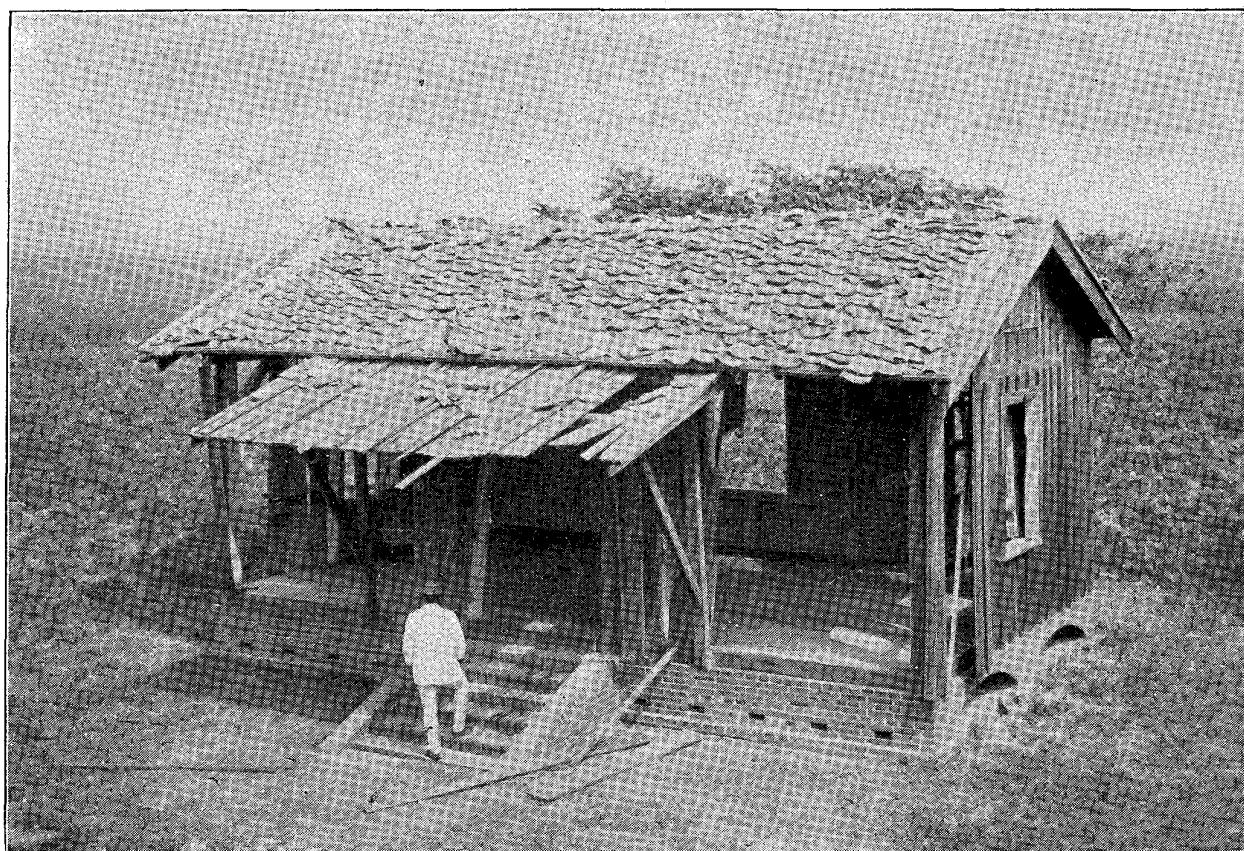
圖四 第

第四圖ハ爆裂セル火薬庫(距離六〇米)ト相對シ同様ノ構造ナリシモノヲ示ス屋根及ヒ四壁ハ大抵破壊セリト雖ニ基礎タル煉瓦積ハ完全ニシテ地動ノ甚シカラザリシヲ證明スルニ足ルベシ而シテ被害ノ防堤ヨリ露出セル部分ニ大ナリシハ空氣ノ振盪格外ニ分子運動ノ激烈ナリシニ起因スルヲ證スベシ又防堤ノ其影ニ在リシ部分ヲ保護シタルモノ、如ク火薬庫ヲ距ル百米以内ニ在リシ番兵ガ負傷セザリシモ堤ノ影ニ在リシガ主少ノ害ヲ被リシナラン

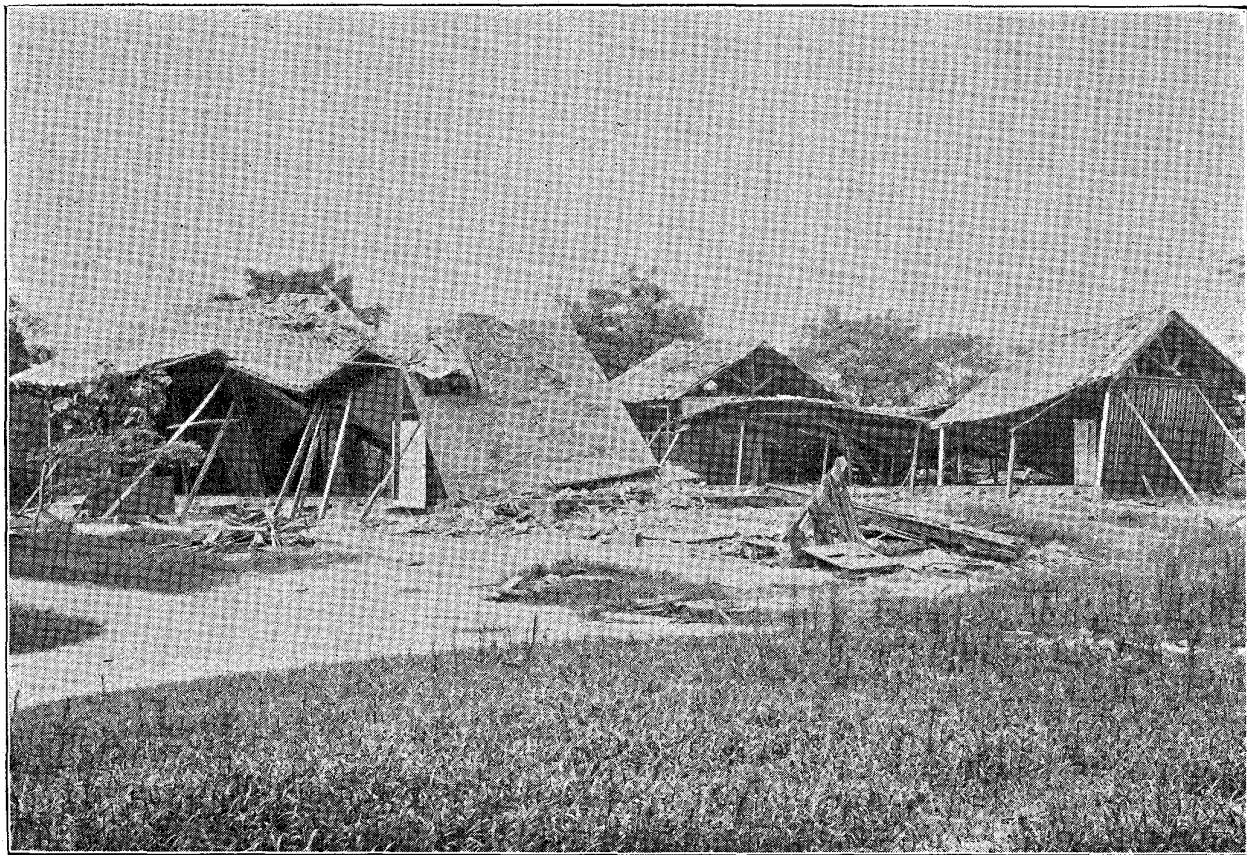
第五圖

第五圖ハ火薬庫ヨリ凡八〇米ノ距離ニ在ル藥囊場検査場物置ヲ示シ破壊力ノ如何ニ強カリシヲ示スニ足ルベシ此ノ如ク短距離ニ於テハ猛烈ナル空氣ノ壓縮稀薄等ニ伴ハレ甚シキ災害ヲ殘シタルナルベシ家屋ノ下部ヨリモ上部ニ於テ被害大ナルハ能率^{モメント}ノ上部ニ大ナルニ因ルヲ見ルベシ而シテ第一火薬庫ニ最モ近キモノト第二第三ノ位置ヲ占ムル倉庫ノ被害トヲ比較スルニ其間著シク差等有ルヲ認ムルハ爆裂ノエネルギーガ如何ニ破壊ノ仕事ニ消費サレタルカヲ詳ニスルヲ得ベシ

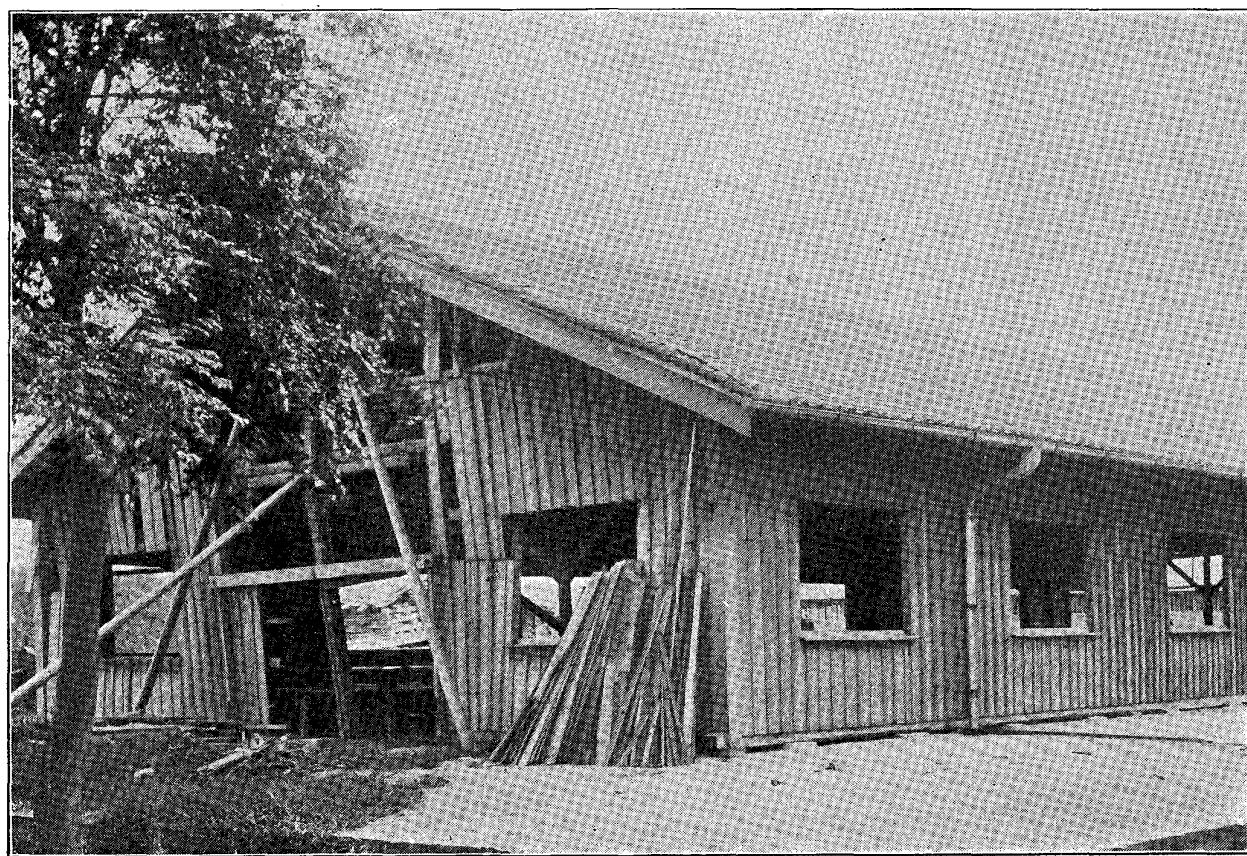
第六圖

第六圖ハ震源ヨリ球波ノ傳播セシヲ證明セルモノニシテ火薬庫ヨリ百二十米ノ距離ニ在ル職工食事場ヲ示ス火薬庫ヨリ徑線ヲ描クトキハ場ノ前面ニ直角ニシテ側面ニ平行ス前面ニ甚シク破損シ壁落チ柱折ル、モ徑線ニ平行セル板壁ハ瑣少ノ被害無ク障子ノ散亂セシニ止レリ是レ傳播ノ火薬庫ヲ球ノ中心トナシ徑線ニ沿フタリシヲ證明スル好材料ナリ

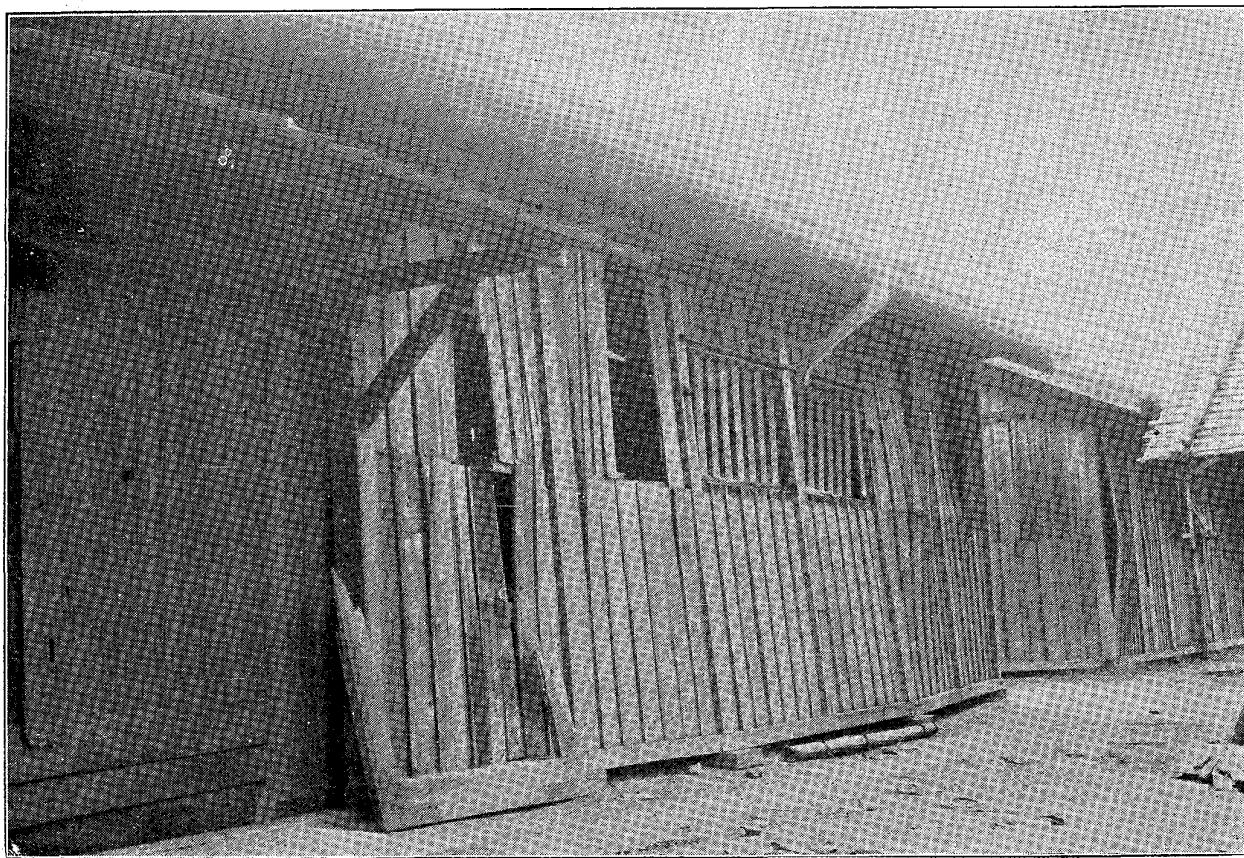
圖七 第

第七圖ハ火薬庫ヨリ百九十米ニ在リ第八圖ハ三百二十米ニ在ル倉庫ノ側面ヲ示ス破壊力ハ板壁ノ面積ニ比例シ上部ニ至リテハ其能率ヲ增加スルヲ以テ自然壁ハ傾斜シ下部ノ食ミ出シタル狀況ヲ呈スルナリ二圖ニ在テハ地面ニ近キ所ガ如何ニ變動ヲ來シタルカニ注意スルヲ要ス又第八圖ニ於テ波狀的ニ食ミ出シタルハ多少動搖ノ狀況ニ關係スルモノ在ルガ如シ

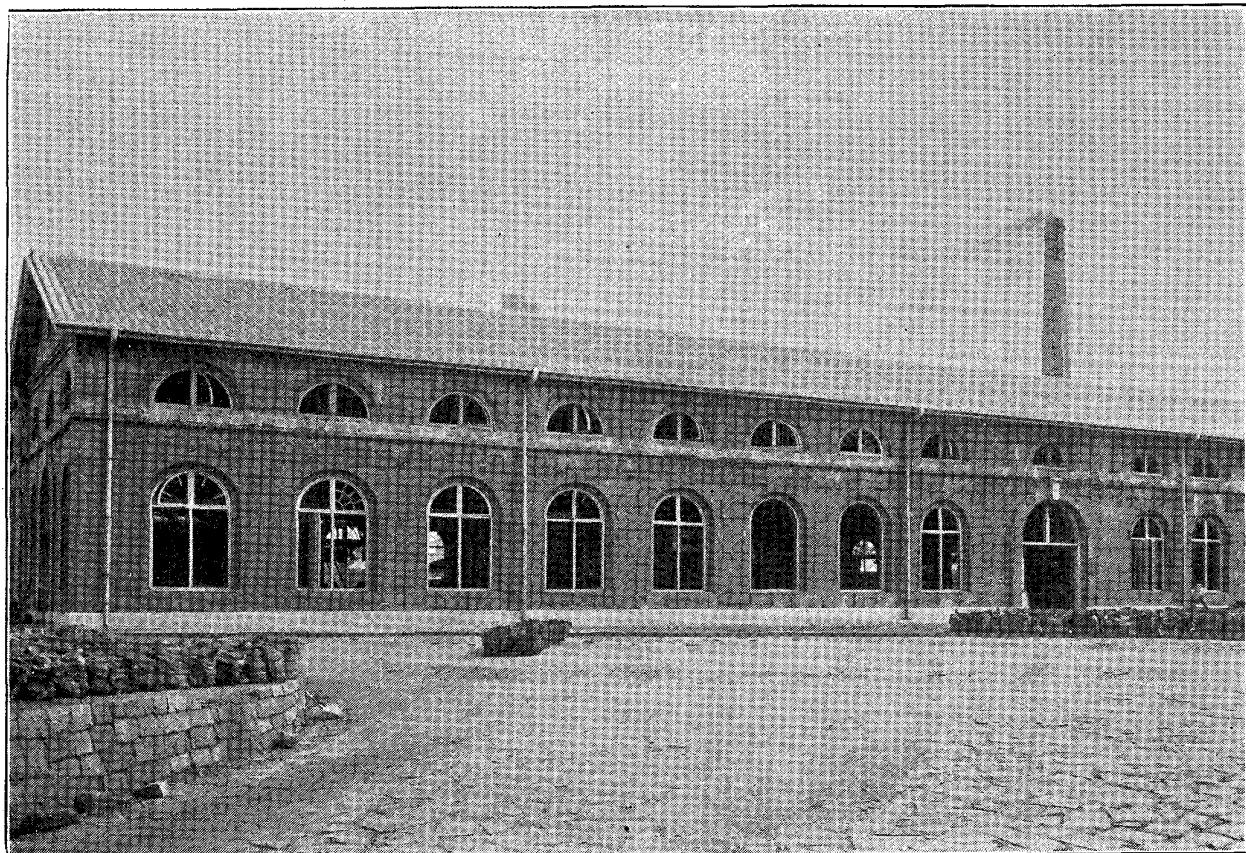
圖九第

第九圖ハ三百九十米ノ距離ニ在ル大煉化屋ニシテ其窓ノ大概ハ破碎セリ然レバ空氣振盪ニ當リシモ一部分開閉自由ナリシモノハ自ラ原形ヲ保ツラ見レバ振動ノ傳播方向ニ開キテ災ヲ免レタルモノ・如シ

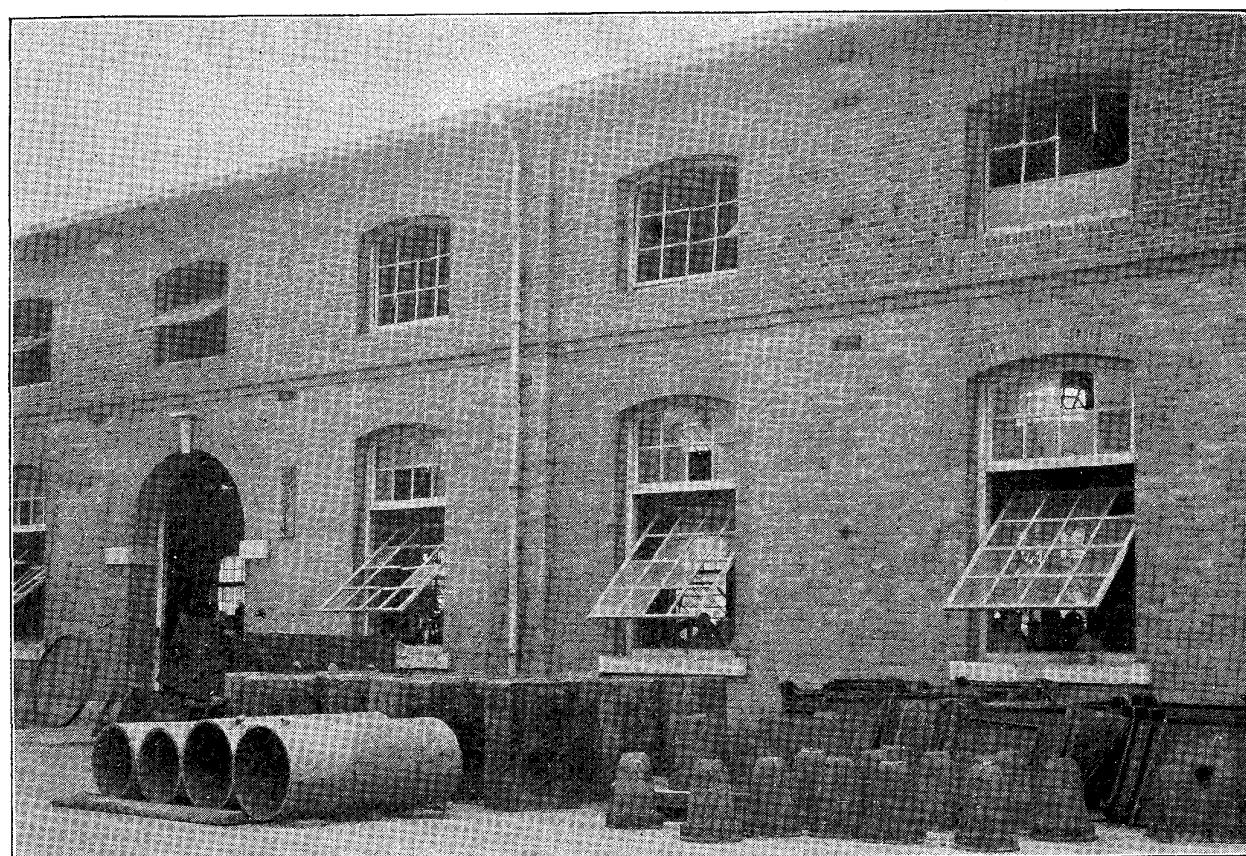
圖十第

第十圖事務所前ニ在ル砲架工場(距離三百二十米)ニシテ上部ノ小窓ガ面積大ナル下窓ヨリ甚シク害ヲ被レルヲ明ニス前ニ說ク如ク影ヲ顯ス「光波ニ似テ音波ト違フ點ノ好例ナリエ子ルギー」ノ大部分ハ前ニ建テル煉化屋ノ窓ヲ破リ壁ヲ盪カスニ費サレ而モ其波動ハ音波ト異ルヲ以テ下窓ハ面積大ナリト雖之ヲ打擊セシ空氣ノエネルギーハ上窓ニ於ケルモノヨリ比較的微弱ナリシヲ示セリ

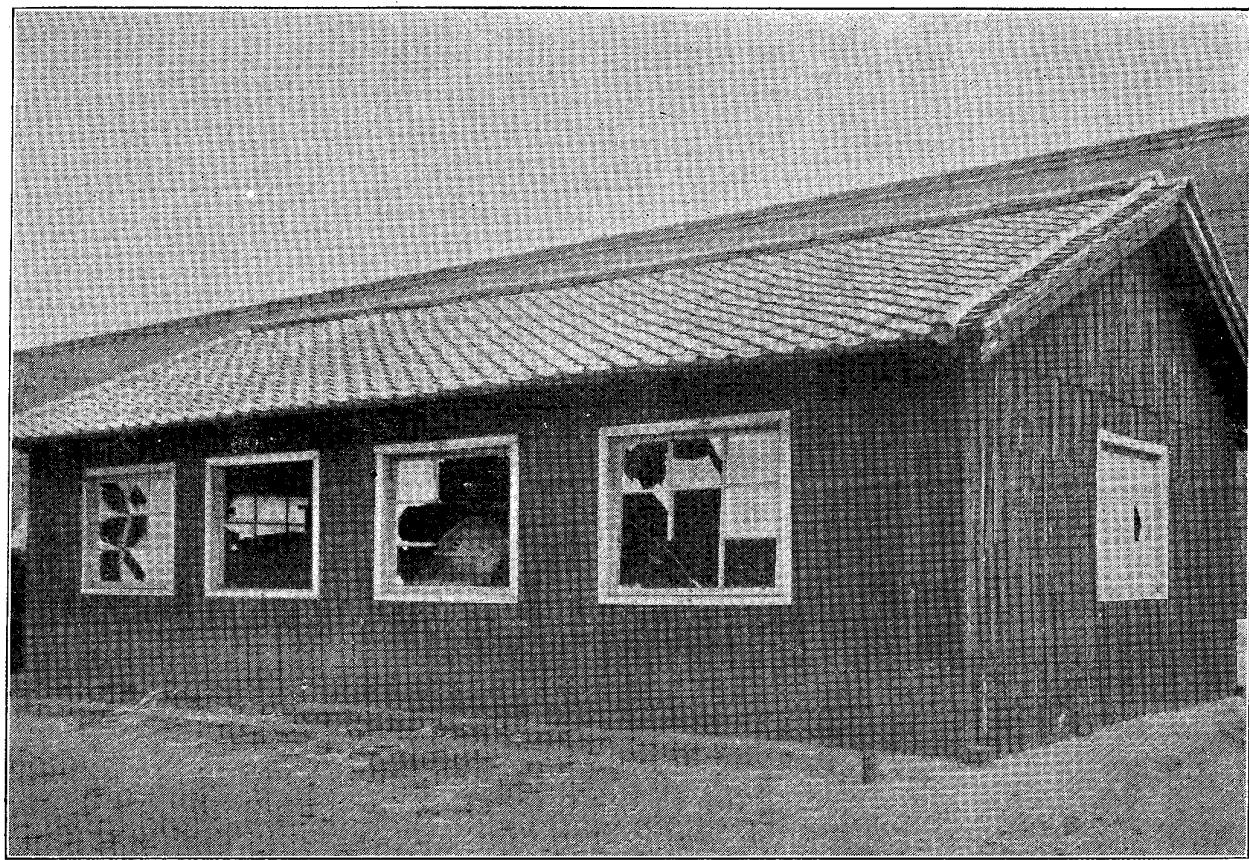
第十一圖

歐洲ニ於テ經驗シタル火薬破裂後ノ狀況ヲ繹ヌルニ震源ヨリ少ク距リタル處ニ在リテハ玻瓈屋根瓦ノ破片多クハ傳播ノ方向ト反對ニ飛散セルヲ見ル其理由ニ至テハ前記振動ノ摸様ニ因リ容易ニ説明ヲ與ヘ得ベシ遠方ニ在テハ壓縮波ハ霎時ニシテ稀薄波ハ長時ナリ壓縮波ハ破壊ヲ來ス主因ナリト雖凡短時間ニシテ打擊的作用ヲ生シテ破片ノ其方向ニ散飛スルノ違アラザルニ稀薄波ノ交代スルアリ而シテ波ハ長時間ニ亘ルヲ以テ破片ノ大部分ハ傳播ト逆向シ散亂スルハ自然ノ勢ナリ第十一圖ニ示ス窓ガラスノ窓前ニ狼籍スルハ此議論ヲ以テ詳ニシ得ベシ又打擊的措用ノ傳播方向ニ在ルハ第十二圖窓骨ノ破壞狀態ニ由テ明ナリ

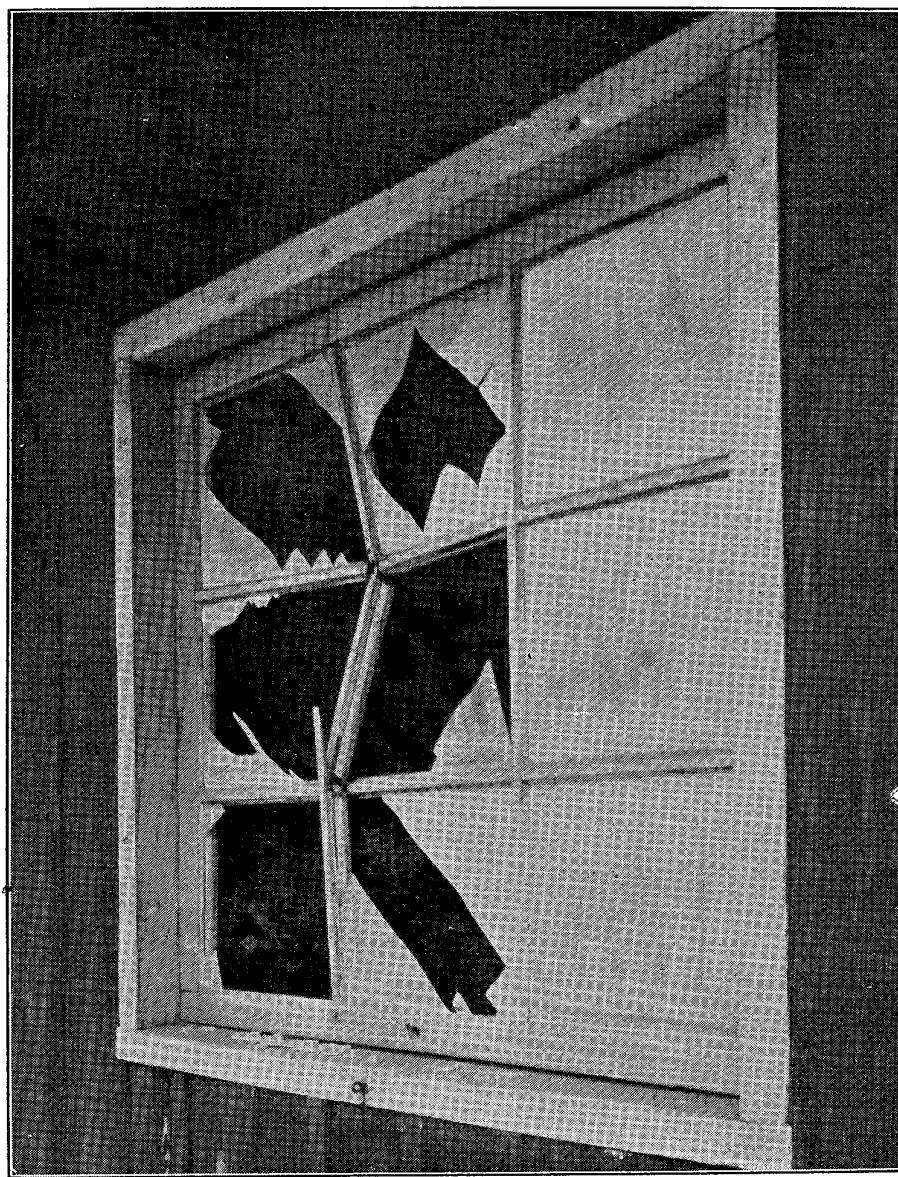
第十二圖

第十二圖ハ第十一圖ノ左端ニ位スル窓ヲ寫シタルモノニシテ玻瓈窓ノ木骨ガ打擊ニ逢フテ如何ニ傳播ノ方向ニ屈曲シ從テ玻瓈ノ破壊セシヤヲ明ニセルモノナリ
