## 研究解説

## コンクリート擁壁の耐震性判定と補強

## Evaluation of Seismic Stability of Concrete Retaining Walls and Their Reinforcement

Junichi KOSEKI

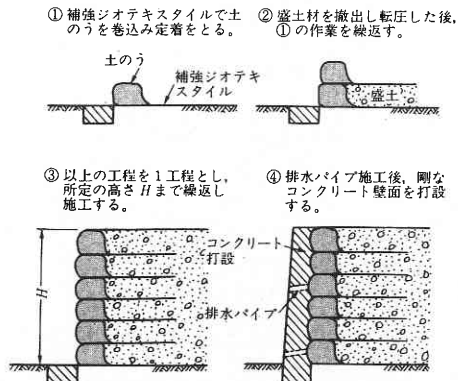
図5 剛な一体壁面工を持つジオテキスタイル補強土擁壁の施工手順<sup>5)</sup>

このほかの形式としては、背面土内にアンカーを打設して土圧に抵抗するアンカー式擁壁がある。また、主としてグリッド状の高分子材料製補強材（ジオテキスタイルと呼ぶ）を敷き込みながら鉛直な盛土を構築し、最後に壁面を打設する形式の補強土擁壁（図5<sup>5)</sup>および図4b参照）もコンクリート擁壁の一種として見なすことができる。

なお、剛な一体壁面工を持つジオテキスタイル補強土擁壁(図4b, 図5参照)は、壁体の支持方法という観点からはアンカー式擁壁と同じ補強原理とも言えるが、地震力の作用しない常時の状態では背面盛土が自立していることに加え、後述するように、補強された背面盛土内にすべり面が発生しにくくなり、さらに、壁体の変位するほど補強材に受働的に張力が発揮される効果も期待できる点が大きく異なっている。さらに、鉛直方向の敷設間隔を30cm程度として多数の補強材で支持しているために、壁体にあまり大きな断面力が発生せず、薄い壁体を使用できる点も異なっている。

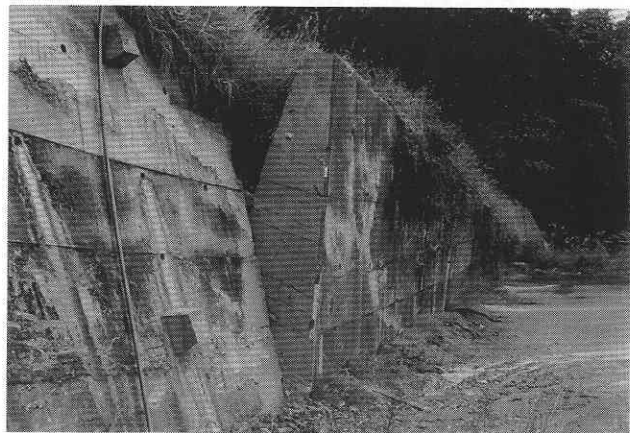
写真1は、集集地震における重力式擁壁の被災事例である。高さ約2.5mの擁壁が20度程度傾斜するとともに、前面の地盤を押し込む形で10cm程度滑動した。その結果、擁壁の天端は50cm程度前へ動いた。一方、隣接したアンカー式擁壁（写真の左側）は無被害であった。重力式擁壁の場合、地震時には擁壁の背面に作用する土圧が増加するだけでなく、壁体自体にも比較的大きな水平慣性力が作用するため、このような滑動・前傾が生じやすい。

写真1 集集地震で前傾した重力式擁壁とこれに隣接する無被害のアンカー式擁壁

アンカーを打設して壁体の上部を支持する、擁壁の根入れを深くして根入れ部前面の地盤に抵抗させる、などの方法が考えられる。集集地震では、写真1に示した事例に加えて、写真4に示すように斜面が若干滑ったために施工目地部で30cm程度の開口が生じ、背面盛土と壁体の間に50cm程度の空隙が生じてアンカーが引き抜けなかった事例も観察されており、重力式擁壁よりもアンカー式擁壁のほうがねばり強い挙動を示したと言える。また、兵庫県南部地震において若干傾斜した片持ち梁式擁壁(図3b参照)を補強するためにアンカーを追加打設した事例もある。

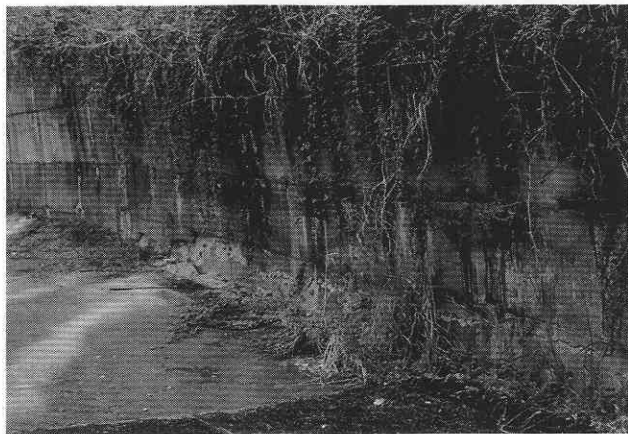
写真3は、さらに別な重力式擁壁の壁体下部に生じた水平方向の亀裂である。写真2の場合とは異なり、壁体に過大な曲げモーメントが作用したために、それが大きくなる下部において破壊が生じたものと考えられる。

写真3 集集地震で壁体が曲げ破壊した重力式擁壁

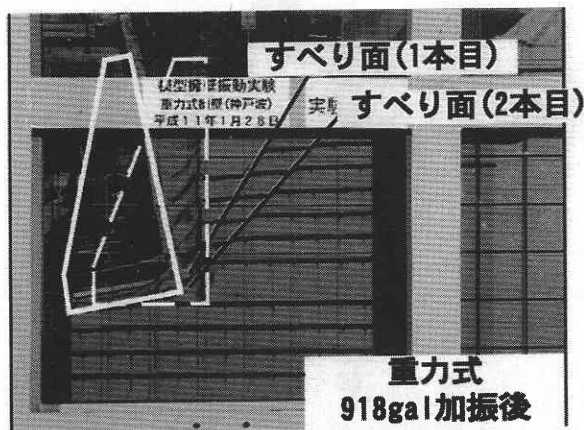
写真 5 重力式擁壁模型の破壊状況 (不規則波加振時)<sup>12)</sup>

5 で述べた模型実験における破壊状況の例を写真 5, 6 に示す。模型実験では、このように地盤の内部でどのような変形が生じているか、また、地盤がどのように応答しているか、地盤から擁壁模型にどのような土圧が作用しているかなどを明らかにすることができる。

例えば、写真 5 に示すようなすべり面の発生状況に基づいて、前述した新しい土圧算定手法<sup>6)</sup>が提案された。一方、写真 6 に見られる補強領域のせん断変形は、従来の設計手法では考慮されていない破壊モードであり、これを合
