# 山地で起こった直下型地震

— 1997 年 5 月 13 日 鹿児島県北西部地震について —  
Reports on the May 13, 1997 North-West Kagoshima Earthquake

小長井 一 男\*  
Kazuo KONAGAI

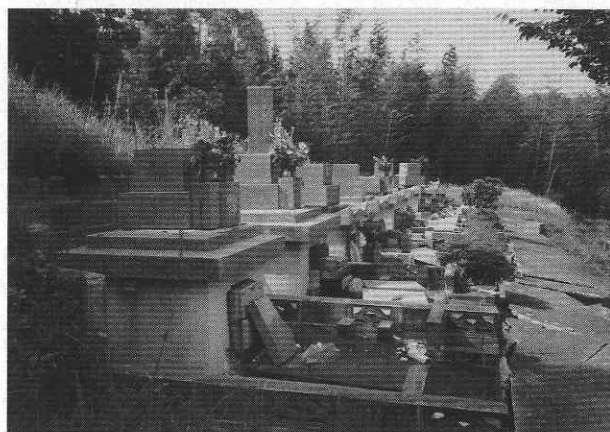
写真1 楠八重の墓地

調査した墓地の中では余震域から推定される断層面に最も近い。西向きの旧地滑り地形らしき斜面に棚田が広がり、墓地はこの地形を取り巻くならかな尾根に近い棚田最上段に位置し、8基の墓がある(写真1)。北西に150m離れて独立に1基の墓石がある。礎石はほとんどが南北方向に滑る。擦痕は不明瞭だが直線的である。一部回転したものは不陸部分が大きく、接触部分を軸に回転した模様。竿石は一基を残し全て転倒した(図3)。

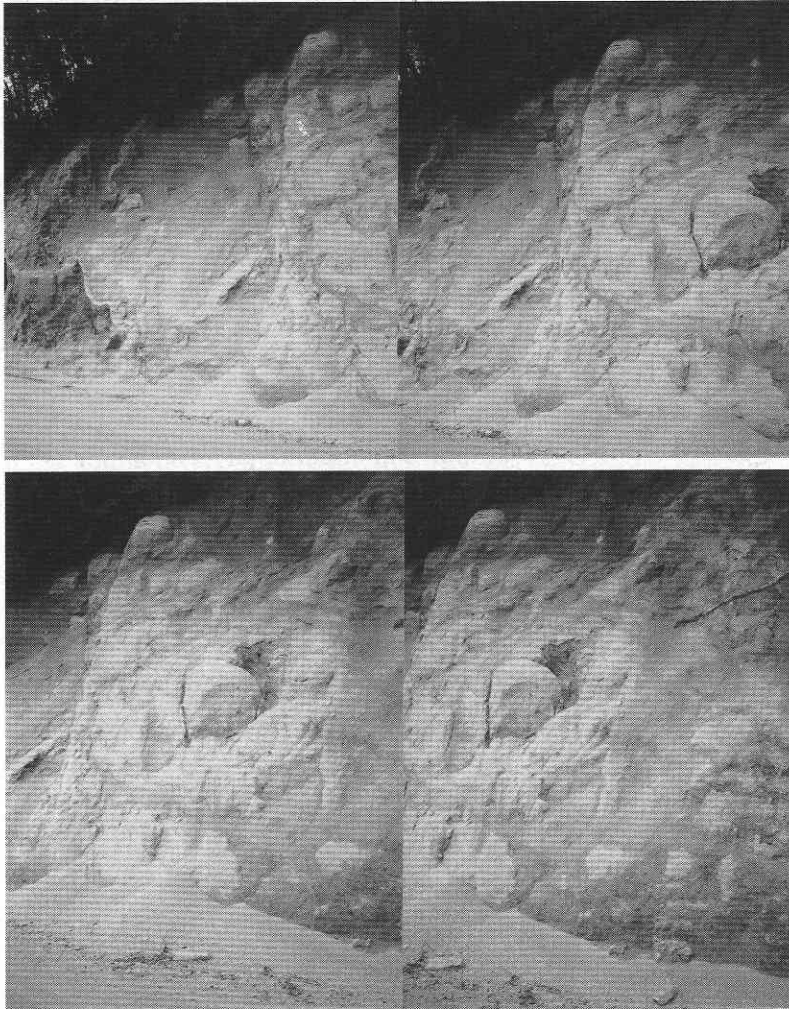
写真2 風化花崗岩の滑り面

(a) 向かって左側が大きくえぐられている。ここにあったと思われる直径2m程の丸みを帯びた花崗岩が道路下に転落している。道路手前の電柱(写真枠左外)には打撃痕が残り、傾いている。

(b) 写真中央には玉葱状に風化した丸い石がソケットにはまり込んでいる。その周りの滑り面は節理にそって発達した様子で階段状になっている。

このあたりは紫尾山花崗岩が貫入し、これが玉ねぎ状に風化した箇所です。玉石(直径1~2m)を含む斜面崩壊が多発した。宮之城町域での斜面崩壊箇所は5月16日時点で183箇所。内、75箇所が楠八重を含む泊野地区に集中している。写真2a, 2bは風化した花崗岩斜面の崩壊事例である。裸眼による立体視の練習をした人なら、このまま立体視できる。上段の写真からは左手の部分がえぐられている様子が認められる。下段の写真の中央には玉ねぎ状の風化が進んだ丸い岩がソケット状の窪みの中に残存している。

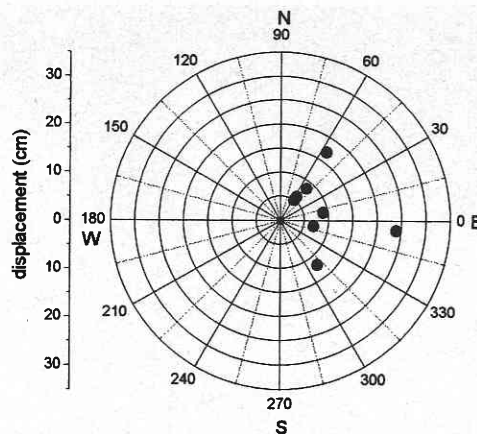
Lateral slip of pedestal (Tomarino)

図5 礎石の滑り量 (泊野地区久木野)

$$\Delta s = 11.1 \text{ cm}, v_{slip} = 104 \text{ cm/s},$$

$$a_{slip} > 500 \text{ cm/s}^2, a_{ov} \gg 342 \text{ cm/s}^2$$

泊野地区久木野の国道沿いの丘陵地の谷地に沿って200mほど入る。谷地の右側の比高2～3mの尾根部に24基の墓がある (写真3)。このうち、東側11基は盛土上にある模様で納骨室そのものが沈下、傾斜している。したがって、残り13基を調査対象とした (図5)。このうち2基は納骨室が損壊し計測困難。1基は礎石そのものが落下している。礎石の落下したものには納骨室天版に北西方向と北東方向の直線的な擦痕がある。回転しているものもあるがその方向性はばらばらである。竿石はシリコン系接着剤で固定された1基を残しすべて落下している。計測中 (5月21日夕刻) に余震を感じる。

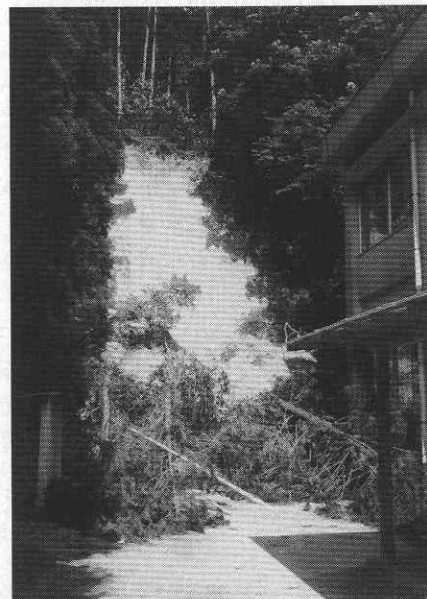
写真 6 平川小学校裏手の斜面崩壊

平川小学校裏手 (北側) の丘陵地にある。砂岩の切り通し上に 20 基程度の墓石がある (図 7, 写真 4)。竿石はほとんど転倒した。平川小学校の RC 校舎の柱にせん断クラック (写真 5) が発生している。3 月 25 日の時点で開口が確認されていたものであるが、5 月 13 日の揺れでさらに 1 cm ほど大きく開いたものである。校舎裏では斜面崩壊 (写真 6) が発生した。

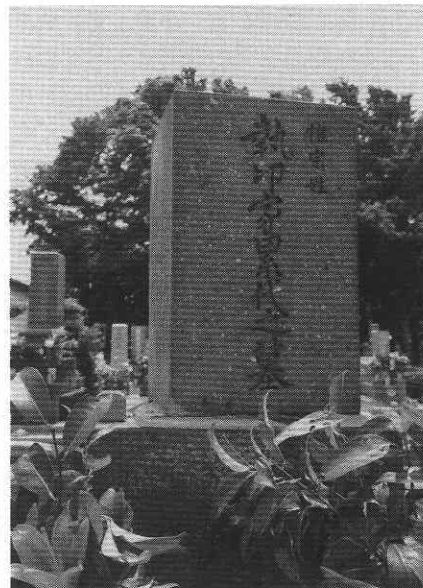
写真10 川内市宮内町墓地

ので N55°E の方角に 1 cm 前後のずれが生じている。竿石の中で最もアスペクト比の大きなものは 34 cm × 34 cm × 55 cm (写真 10) でこの礎石に竿石が衝突した打撃痕が残っていることから、加速度は 618 cm/s<sup>2</sup> を越える大きさがあったものと推定される。しかし速度  $v_w$  はこの重心を 4.83 cm 持ち上げて倒すだけのレベルには到達しなかったようであり、礎石に残る滑りが 1 cm 前後であったことと整合的である。

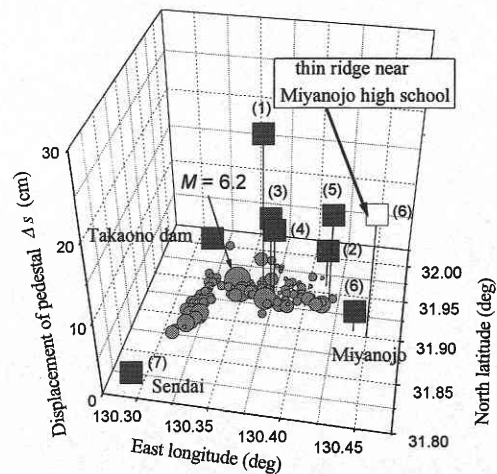
以上の墓石の調査で得られたパラメータのうち、礎石部分の滑り量  $\Delta s$  の分布を図 11 に示す。加速度についてはいずれも 500 cm/s<sup>2</sup> を越える推定値が得られており、むしろエネルギーと関係の深い  $\Delta s$  のほうが地盤の関係した被害とより強い相関が得られると考えたからである。ここには 5 月 13 日～5 月 14 日に観測された余震分布も併せて示している。  $\Delta s$  は一般に余震域で大きく、これから離れ

図11 礎石のずれと余震域

た地域（川内など）で小さい。また同じ地域内でも微地形の影響などで著しい差異が生じているものと考えられる（宮之城）。卓越した滑りの方向が見とめられるものが多い。楠八重，大薄，柿之木ではN20°E前後，泊野，宗功寺，宮之城高校では東西方向で，これらは地形的な影響があるとしても結果的に余震分布から推定される互いに共約な2つの断層面の方向に沿うようにも見える。

鹿児島県北西部の一連の地震は人命を損なう事態には至らなかったが，規模の比較的大きな群発地震に対する課題を考えさせるものであった。また防災情報としての計測震度についても，被害との関連についての疑問が議論されることに繋がった。今回は墓石の礎石部分の滑りと被害を比較しながら調査を進めたが，その結果は余震域から推定される断層破壊面の地上部への投影部分で特に地震動が強かったことを示唆している。この投影部分がまさに人口の少ない山地にあっていたことも，地震による直接的な被害を報道される範囲に留めた一因と考えられる。しかしながら山地での斜面崩壊は土石流などの2次災害につながる潜在的な危険をはらんでいる。様々な
