# 阪神・淡路大震災における鉄骨造文教施設の被害と復旧

An Advisory Mission for Repair Planning of Steel Educational Facilities

Damaged by the Great Hanshin-Awaji Earthquake

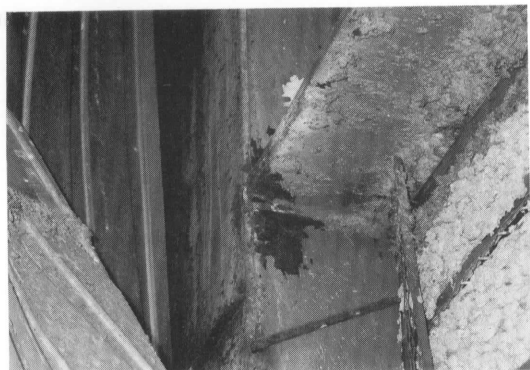
写真4 柱梁溶接接合部の破断  
(西宮市N専門学校, 井上一朗 阪大助教授提供)

(5) ビル形式鉄骨造校舎の柱梁接合部における溶接が不完全なため、溶接部の破壊が生じた (写真4)。

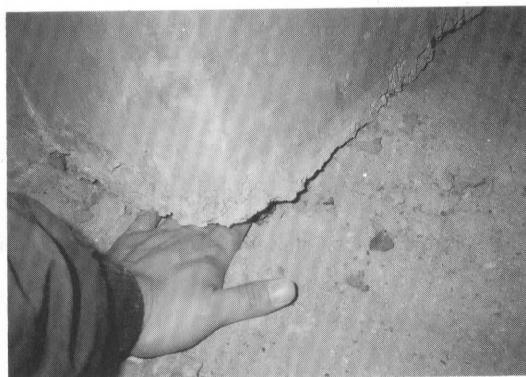
写真6 床の東立ての移動 (津郡郡T中学)

(7) 床の東立ての移動・転倒によって、床面の水平度が失われているものがあつた (写真6)。

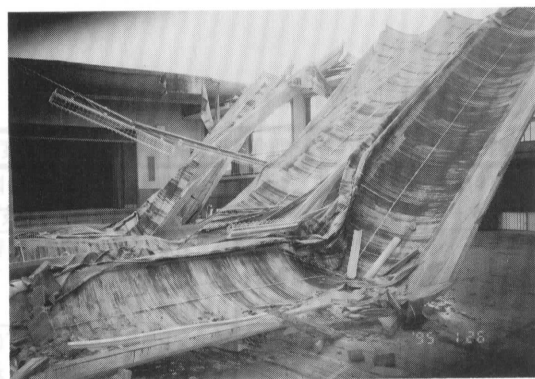
写真5 シェル梁の落下 (西宮市KT小学校)

(6) 体育館の屋根に使用されたプレキャストコンクリート製の扁平円筒シェル梁の落下による非常に危険な被害が生じた (写真5)。

(2) シェル梁の落下事故では、梁どうしの協同効果が小

さいため、屋根面が一体となって抵抗できず、各個撃破的に落下したと思われる。体育館などの大スパン構造では、屋根の脱落など、もしそれが生ずれば大きな人的被害が発生するような崩壊は避けるような設計法が必要である。
