台風19号による長崎市の停電と都市機能被害

Power failure and related urban functional failures in Nagasaki City caused by Typhoon no. 19

山崎 文雄*・原田 隆典**・目黒 公郎***・永田 茂*
立川 貴重*・片山 恒雄***

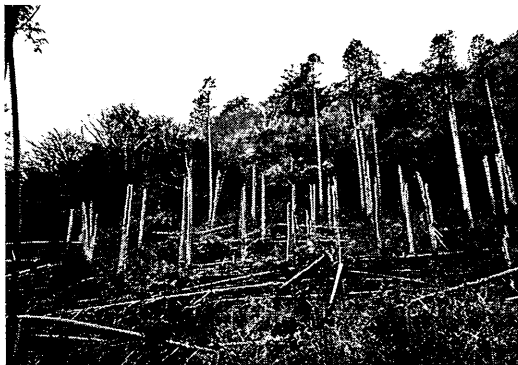
写真1 強風で倒れた島原半島の植林

台風は、27日16時35分頃、佐世保市の南に上陸し長崎県地方を直撃した。上陸時の中心気圧935mbは、日本の観測史上4位の記録であり、長崎県の各地に猛烈な暴風が吹き荒れた(写真1)。長崎海洋気象台では、16時41分に最大瞬間風速54.3m/sを記録した。これは1953年の観測開始以来の最大記録であり、1957年に観測されたこれまでの記録41.5m/sを大きく上回る。強風により、九州電力の送電鉄塔や三菱重工業長崎造船所の大型クレーンなどが倒れている。長崎県内の被害は、死者3人、負傷者47

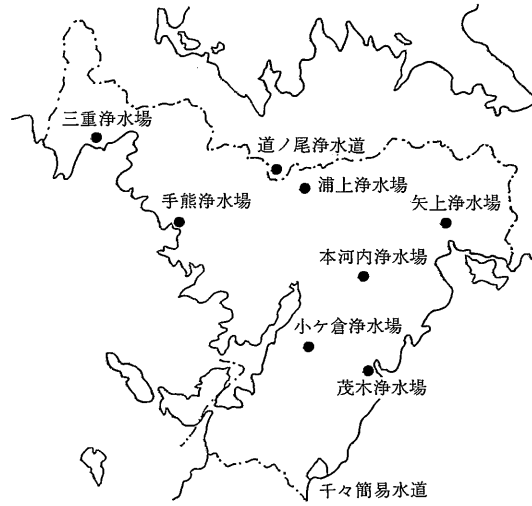
図3 長崎市の上水道施設の配置

長崎市の上水道は、1891年に日本で3番目の近代水道として給水活動を開始し、現在の普及率は97.2%である。長崎市の給水体系は7つの浄水場水系からなる上水道と、茂木水道および3つの簡易水道から構成されている(図3)。長崎市は地形的に海沿いの急斜面が多いため、昔から生活用水に恵まれていない。現在でも水道料金は他の都市に比べて高く、その主な要因は、水源確保のためのダム建設費、複雑な地形に対応するための設備投資、ポンプアップのための電力に要する費用などである。浄水場で処理された水は、配水池にポンプアップされ、そこから

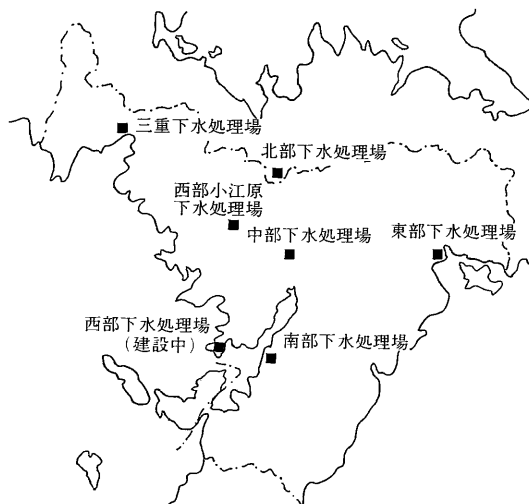
図4 長崎市の下水処理場の配置

44.0%とほぼ同程度であるが、同規模の他の地方都市と比べ立ち遅れている。長崎市は平坦な土地が少なく、短時間に低地に集中する雨水の排水が大きな問題で、そのため効率的な分流式下水道を採用している。また起伏に富んだ地形のところと都市化が急激に進んだため、単一系統による汚水の収集が困難で、大規模な処理場用地の確保が難しいことと相まって、市街化区域に7つの処理区(図4)を設定し整備を進めている。各処理区を分担する下水処理場は、すでに6ヶ所が次々に供用開始し、残る西部処理場は現在建設中で92年より稼働予定である。
