ロマプリエータ地震による被災建造物の復旧状況

Reconstruction of Damaged Structures Due to 1989 Loma Prieta Earthquake

中 埜 良 昭*

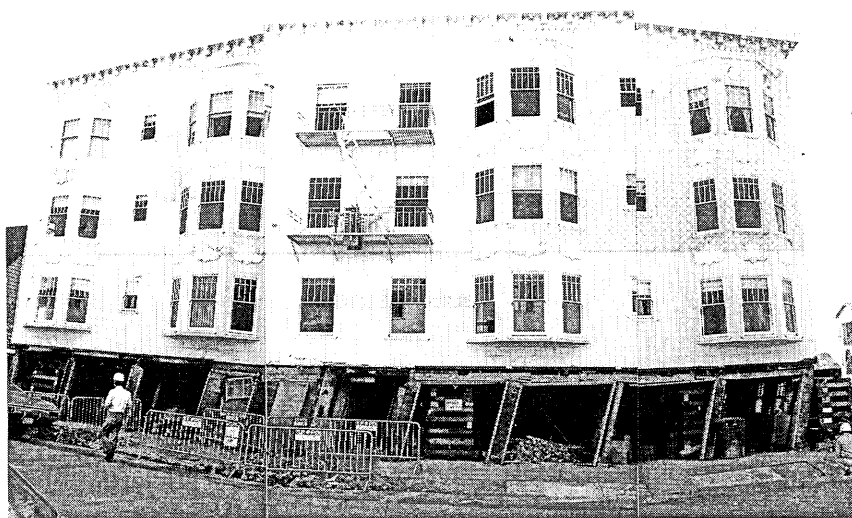
写真2 (上)被災直後の4階建て木造アパート(1階はガレージ)
(下)同建物の復旧状況(免震構法による補修計画の表示あり)

る）を鉄骨ブレースで補強した例（写真1）や、免震構法を用いた補修中の建物（写真2）もあった。

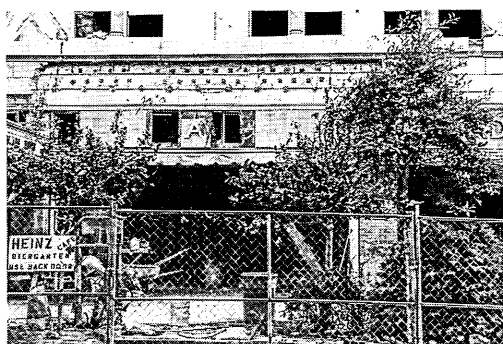
写真 4 鉄骨ブレースによる補修中のRC造ホテル
(El Palomar Inn, サンタクルーズ)

Palomar Inn) では、ひび割れ個所の補修と同時に、1 階部分に A 字型の鉄骨ブレースを用いた補強が行われていた(写真 4)。また同地域には主として 19 世紀末から 20 世紀初頭にかけて建設された無筋組積造建物が数多く存在し、これらに被害が集中したが、これら歴史的建築物では、外壁のみを残して建てかえ中の例も見られた(写真 5)。同モールの入り口にはモールの歴史的背景、地震発生当時の様子、被害状況、街の再建計画をパネル展示したコーナーが設けられており、観光客の注目を集めていた。なお、サンタクルーズとワトソンビルを結ぶ州道 1 号線の Struve Slough 橋は、その支持部分の破壊により橋脚が床板を突き抜けるという極めて特異な被害で注目されたが、同橋は完全に修復されていた(写真 6)。
