フィリピン・ルソン島地震によるバギオ地域のライフライン被害調査

Reconnaissance Report on Lifeline Systems in Baguio Area by July 16, 1990 Luzon Earthquake

山崎文雄*

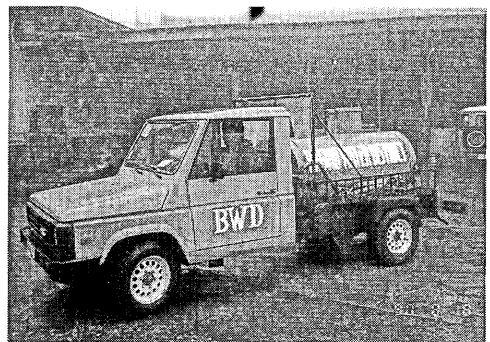
写真3 バギオ水道事業(BWD)の給水車

深井戸は8月22日現在で、35基中、22基が運転可能である。運転可能な井戸のうち半分は正常に稼働しているが、残りの半分は休みながら稼働している状態である。稼働できない井戸は、構造物や機器の被害が原因となっている。Hiltopホテルの地下にある深井戸は、同ホテルの崩壊のため使用不能となった(写真2)。Amparoのポンプ場は、ポンプや管などに被害を受けた。管路の破損はいたるところで生じている。しかし雨期のせいもあり、破損箇所を見つけるのは容易でなく、毎日約5カ所ずつ見つけて補修しているが、すべて終わるまでには日数を要するであろうとのことであった。5台の給水車(写真3)は、地震発生以来、フル稼働の状態が続いている。

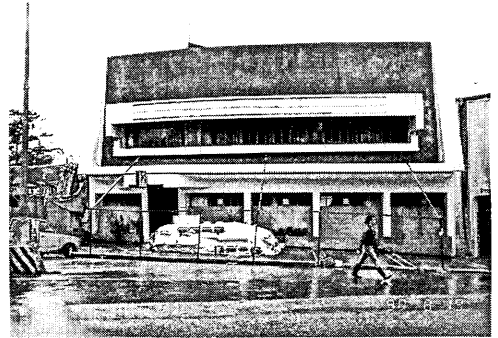
PILTELの電話局はバギオ中心部にあり、3階建の建物の1階が交換室となっている。地震によって、建物の一部が被害を受け(写真7)。交換室内(写真8)の蓄電池とその充電装置も損壊したが、他の機器は無事であった。蓄電池は24基中11基が壊れ、PLDTから借用して置き換えた。充電装置は3基が一部破損したが、部品を取り替えて補修した。電話線の被害は、市内でも数多く発生した。PILTELはPLDTの助けも得て復旧に当たり、市内通話は20日に営業を再開した。

写真7 被害を受けたPILTELの電話局舎
